**EN004008**

## **RAPPORT D'ENQUÊTE**

**Accident mortel de deux travailleurs et  
un travailleur blessé le 29 janvier 2013 à la  
carrière de l'entreprise Maskimo Construction inc.,  
située au 861, rang de l'Achigan Sud à L'Épiphanie**

**Date du rapport : 6 mars 2014**

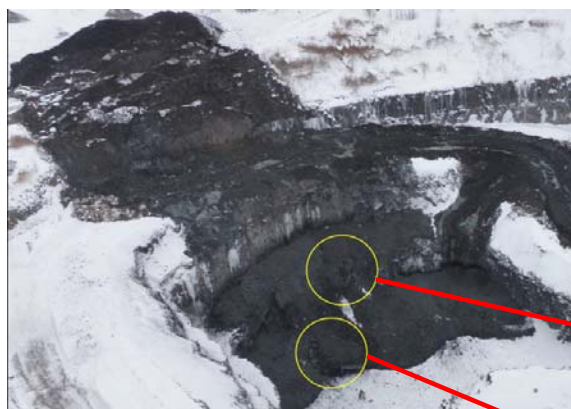
Photo 1 – Aperçu des lieux de l'accident (vue aérienne)  
(Source : MTQ, modifiée par la CSST)

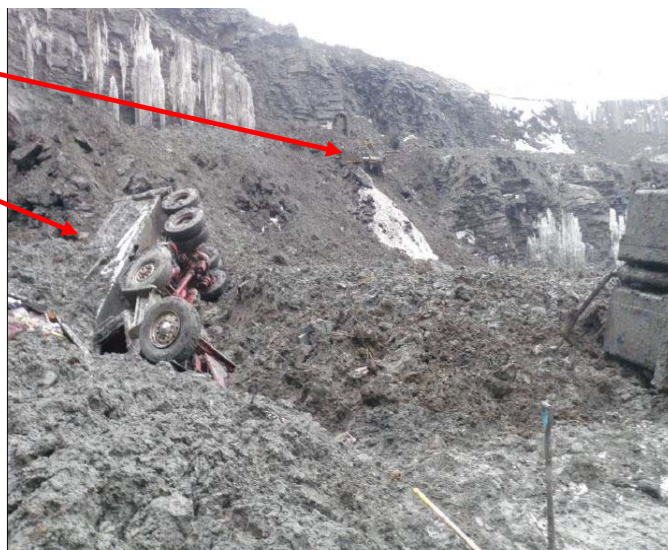
Photo 2 – Aperçu des lieux de l'accident (au sol)  
(Source : MTQ, modifiée par la CSST)

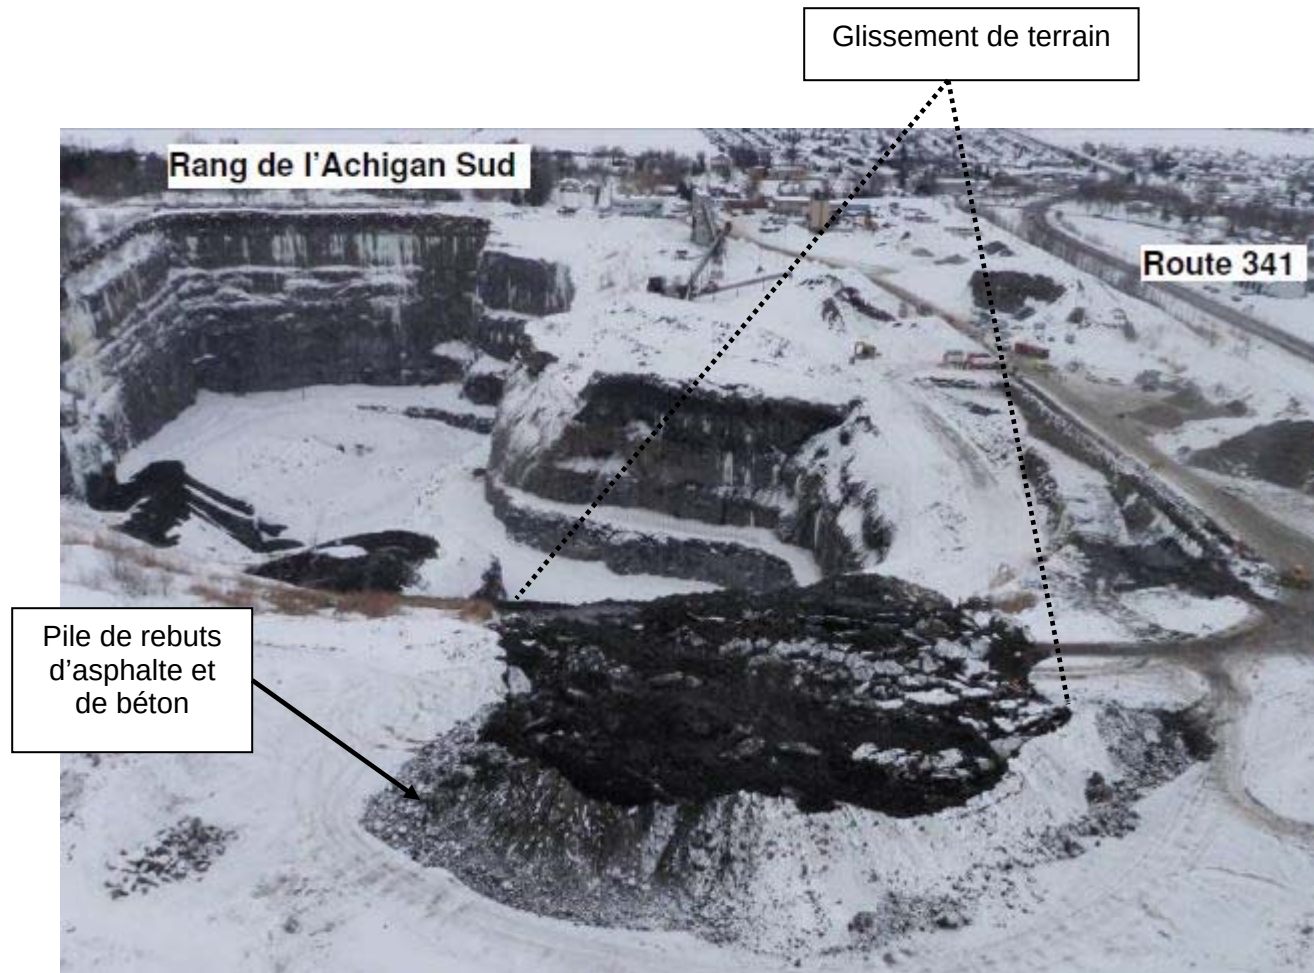
Photo 3 – Photo aérienne du site  
(Source : MTQ, modifiée par la CSST)

L'accident survient dans la partie sud du site, à proximité d'une pile de rebuts d'asphalte et de béton. (photo 3)

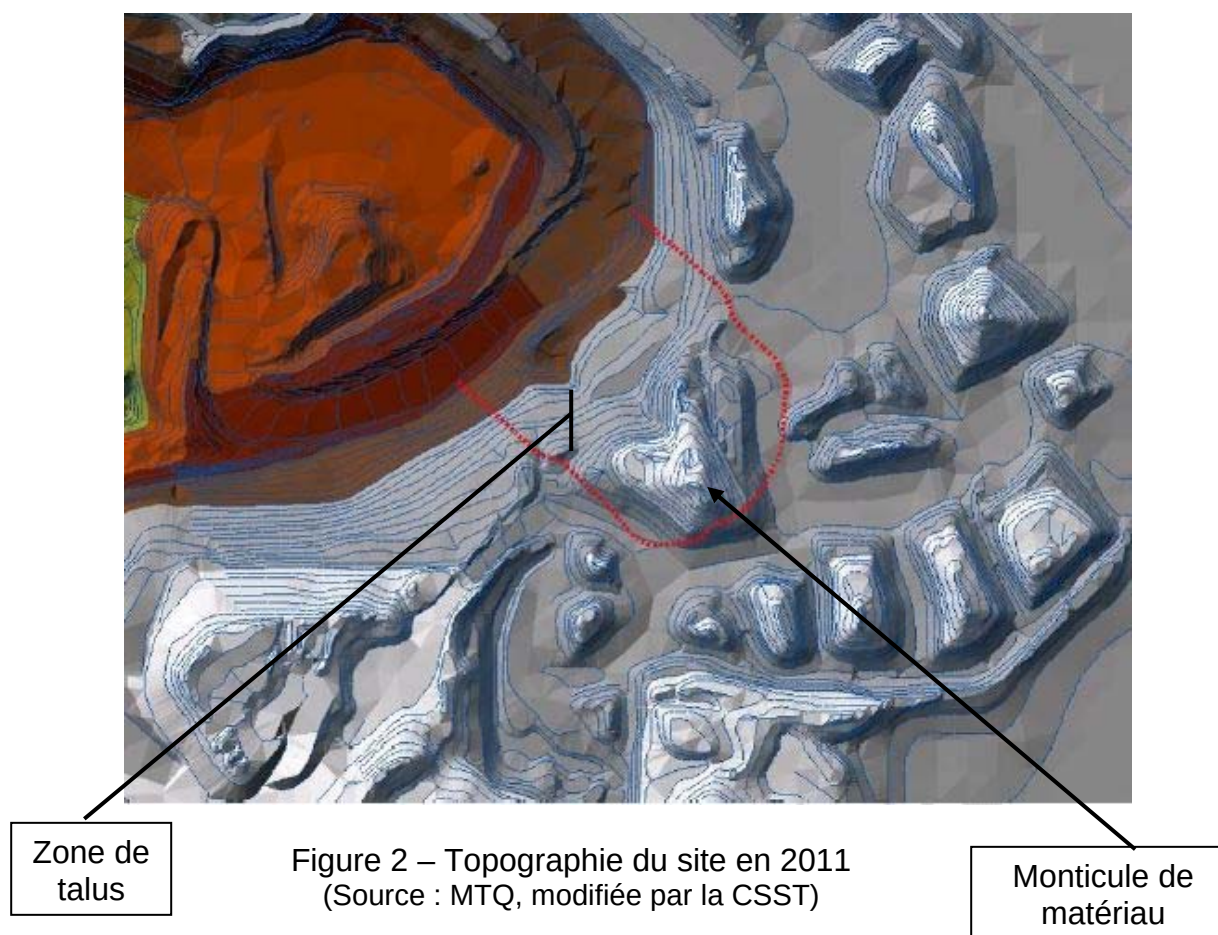
En 2011, une ortho-photographie numérique du site nous permet de constater l'état des lieux à ce moment. Il s'agit d'un document ayant l'aspect d'une photographie aérienne et ayant les qualités métriques d'une carte topographique (voir figure 2). On note la présence d'un important monticule de matériau d'une douzaine de mètres de hauteur au sommet du terrain en pente situé entre ce même monticule et la paroi de la carrière. Ce terrain en pente est appelé talus.

À titre indicatif, la ligne pointillée rouge indique la dépression laissée dans le paysage par le glissement de terrain du 29 janvier 2013. Il s'agit de la cicatrice du glissement de terrain.

Au moment de l'accident, les matériaux constituant ce monticule sont des rebus d'asphalte et de béton.

Figure 2 – Topographie du site en 2011  
(Source : MTQ, modifiée par la CSST)

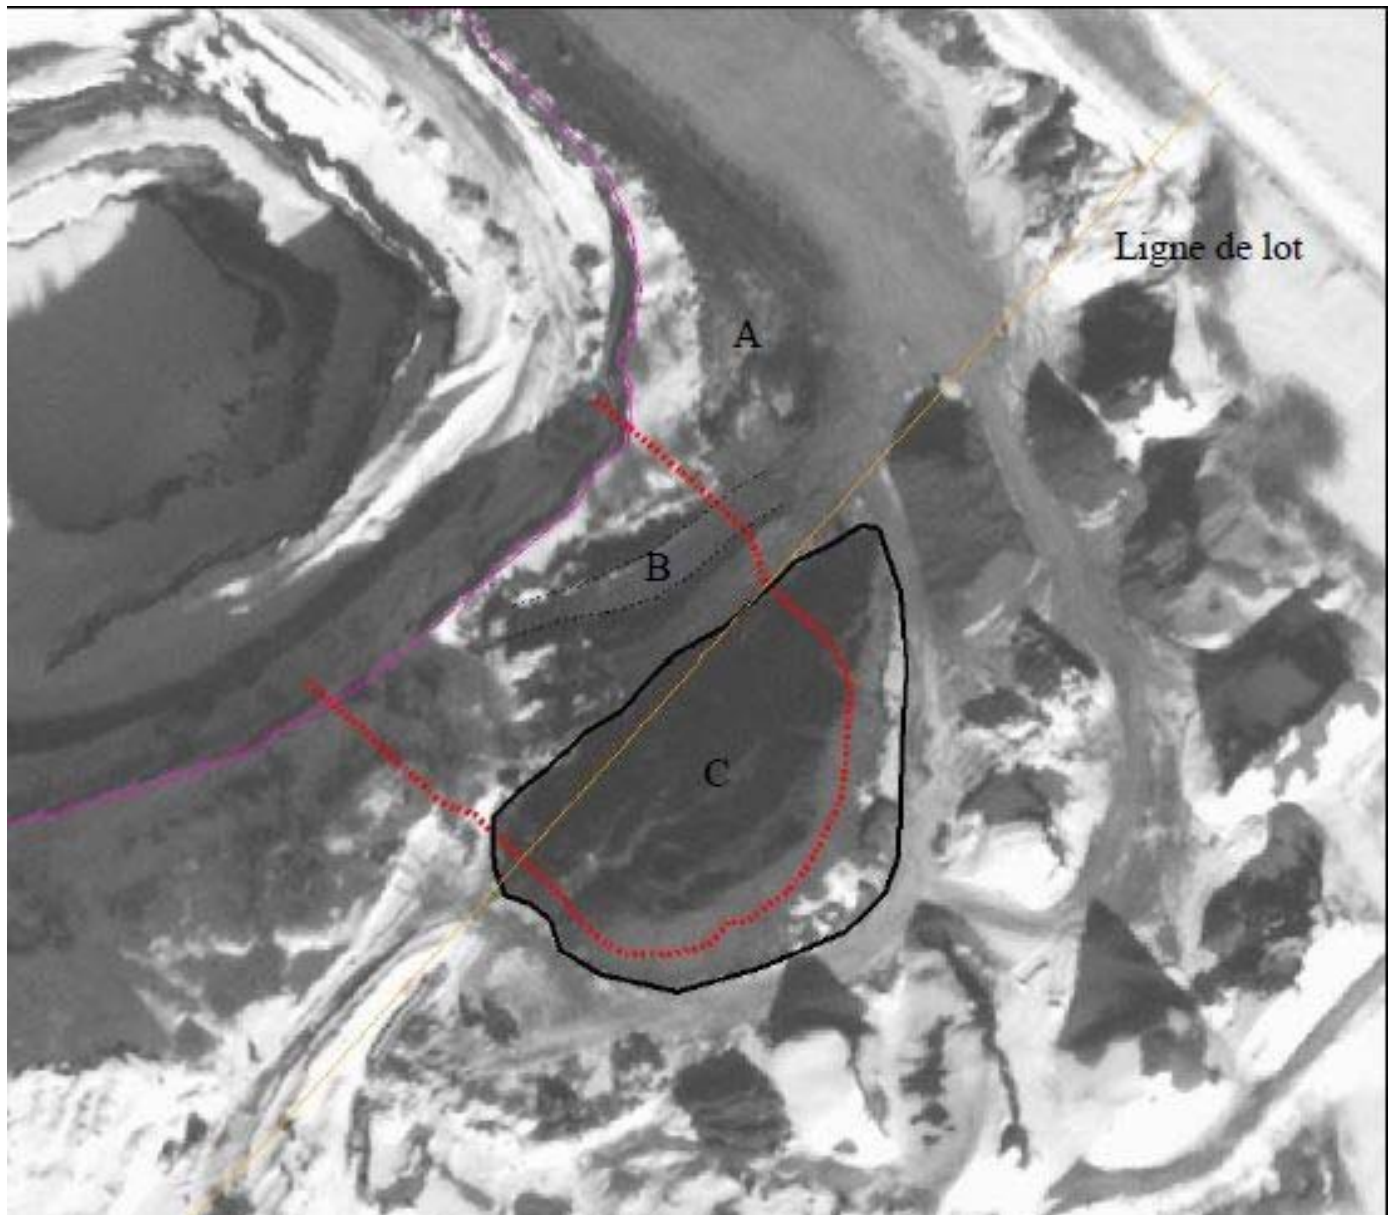
La photo satellite du 18 janvier 2013 indique qu'à cette date, la pile de réserve 0-56 mm a été déplacée (figure 4, point A) pour faciliter le passage des équipements. Le nivellement de la surface de travail afin de faciliter le passage des équipements (rampe d'accès menant à la base du talus) est également presque terminé (figure 4, point B).

Toujours sur la même photo (figure 4, point C) on remarque que le travail pour éloigner la pile d'asphalte et de béton du sommet du talus est commencé. L'objectif est alors d'éloigner le monticule à une distance de 10,1 m de la ligne de lot de manière à conserver un chemin entre le futur sommet du talus et le pied du monticule, tel qu'illustré à la figure 5. La méthode utilisée pour déplacer ce monticule est de retirer graduellement les matériaux par palier et les déposer sur le dessus, les côtés et vers l'arrière de ce même monticule. À la figure 4, la ligne pointillée rouge est toujours présente comme repère pour situer l'endroit où la cicatrice du glissement de terrain s'est produite le 29 janvier 2013.

Figure 4 – Photographie satellite du 18 janvier 2013  
(Source : MTQ, modifiée par la CSST)

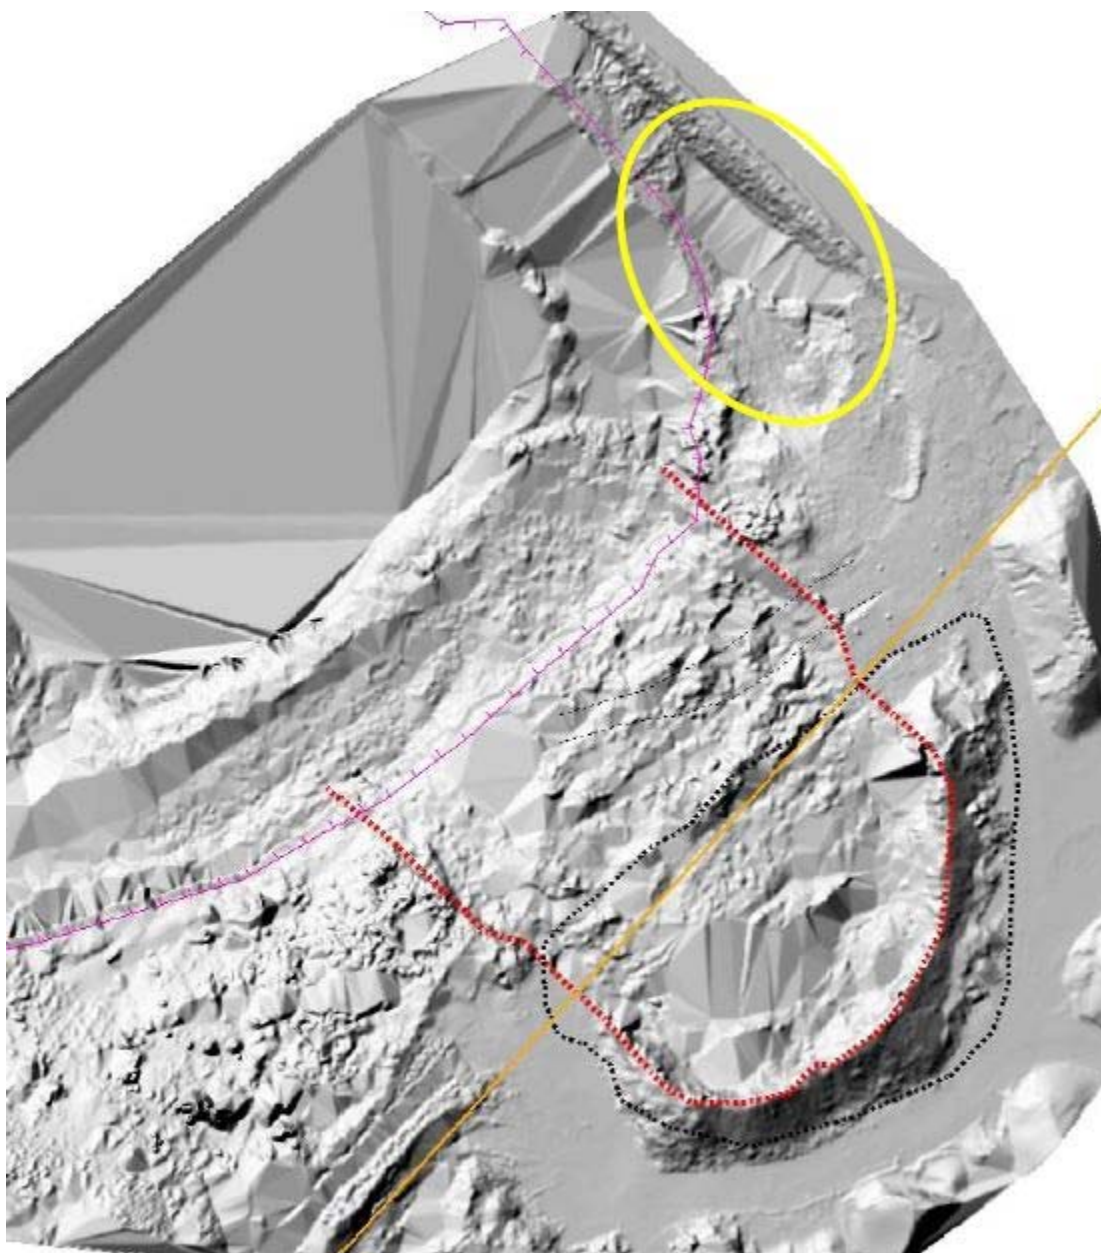
Figure 6 - Vue de la zone de travaux d'excavation réalisés à la mi-janvier 2013 (lidar terrestre après le 29 janvier 2013); travaux effectués entre le 15 et le 21 janvier 2013 (cercle jaune)  
(Source : MTQ, modifiée par la CSST)

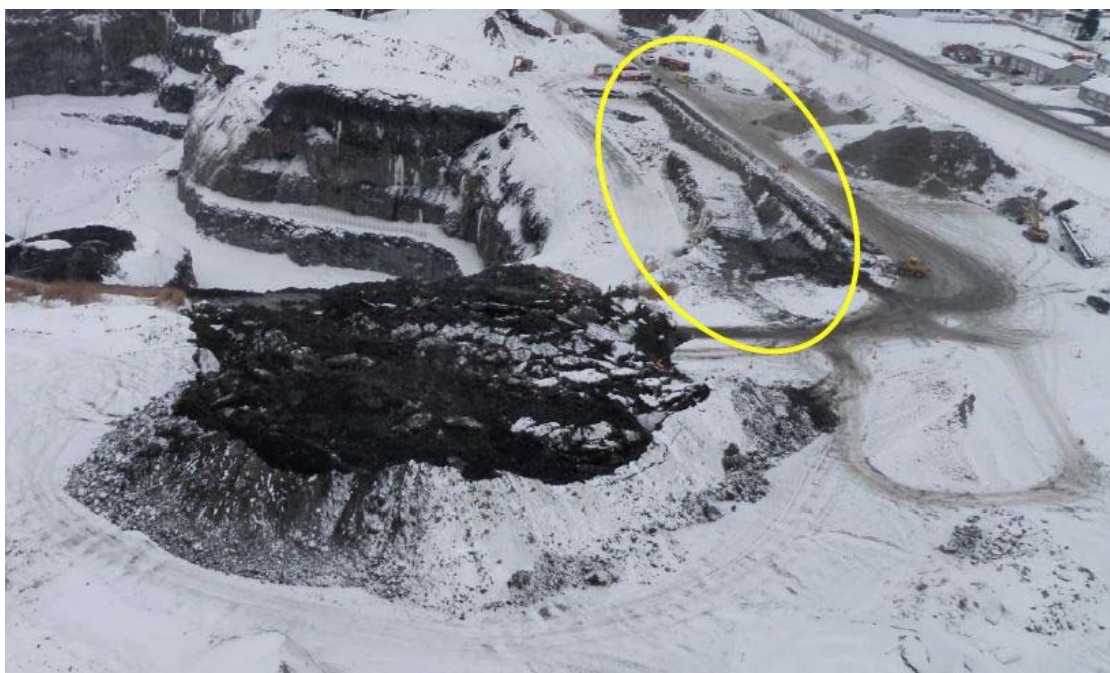
Photo 7 - Vue des travaux de décapage du roc qui ont été réalisés à partir du 14 janvier 2013 (cercle jaune).  
(Source : MTQ, modifiée par la CSST)

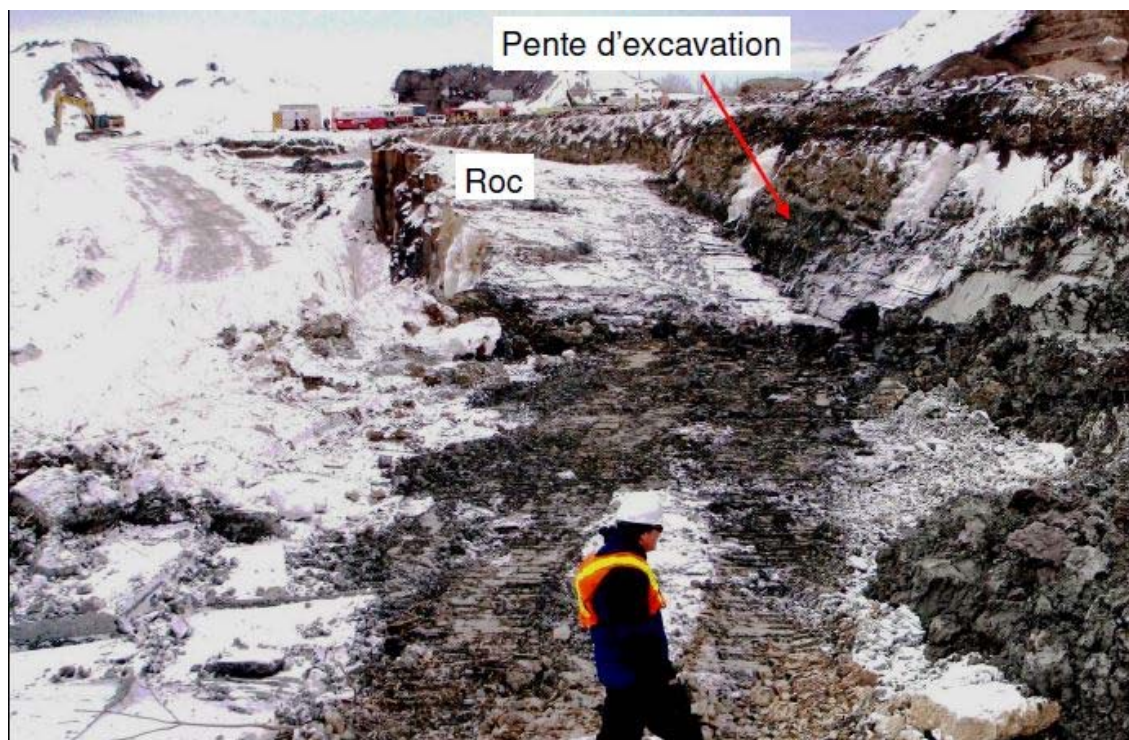
Photo 8 - Vue du décapage du roc réalisé à la mi-janvier 2013, avec des pentes de l'ordre de 45 degrés.  
(Source : MTQ, modifiée par la CSST)

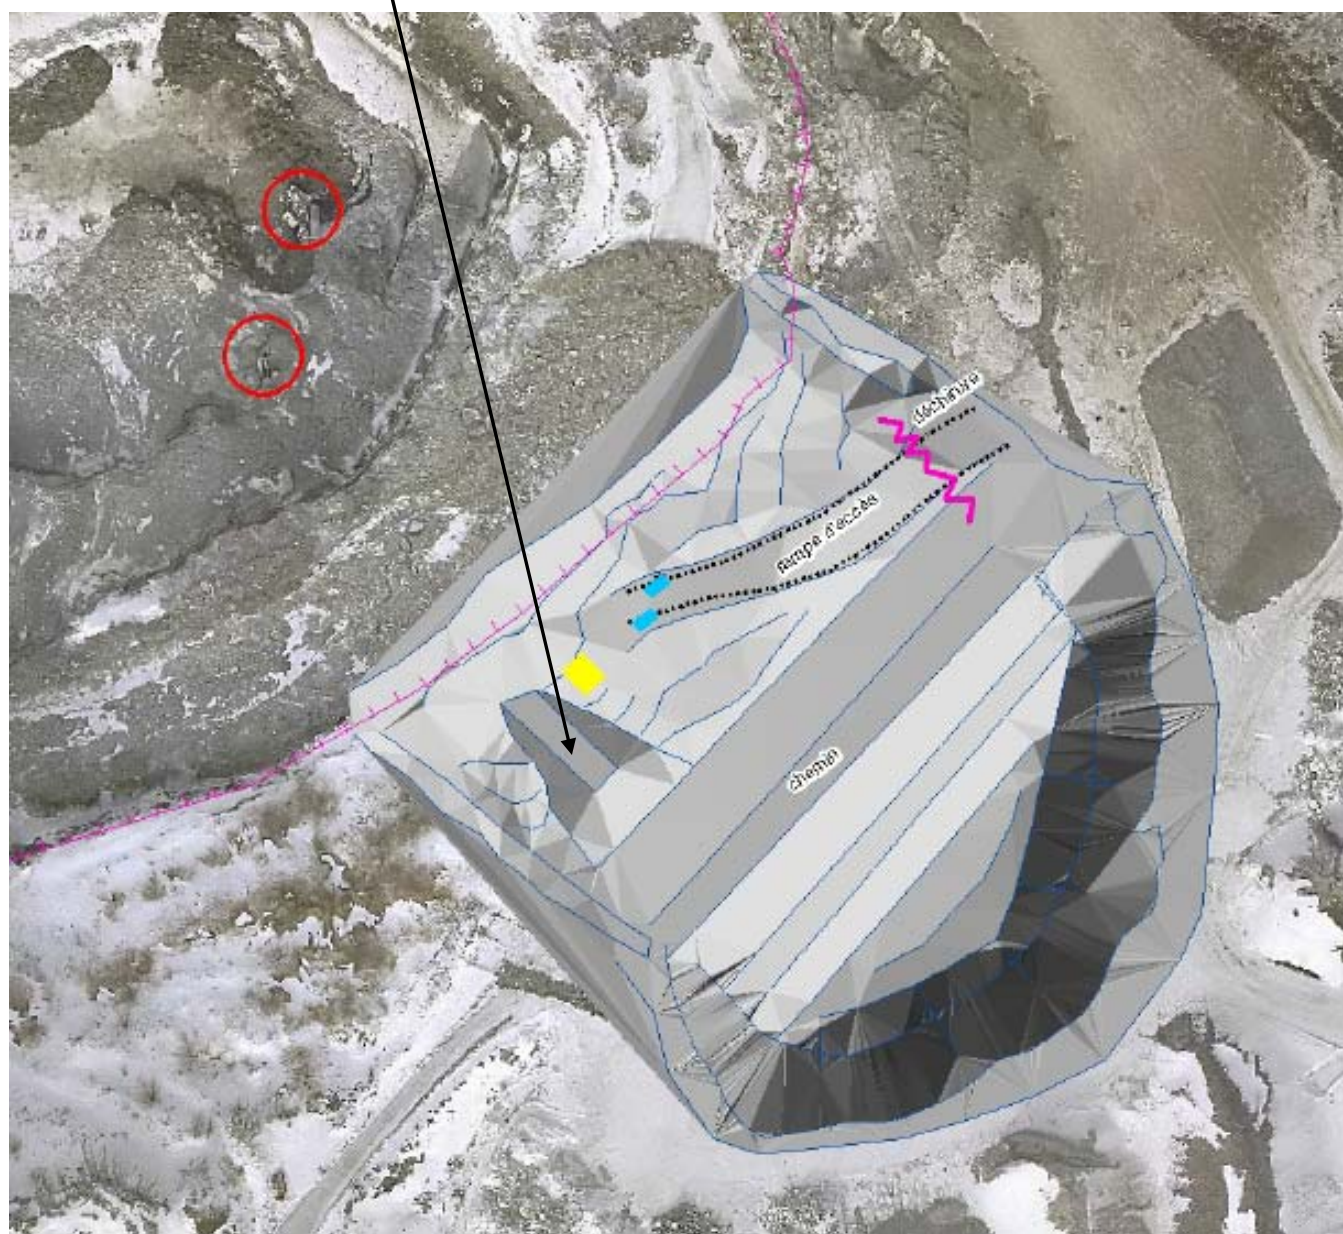
La figure 7 illustre l'état d'avancement des travaux au moment où le glissement de terrain survient. Le carré jaune représente la position de la pelle hydraulique. Les deux carrés bleus représentent la position des deux camions qui se faisaient alors charger.

Zone excavée par l'opérateur de pelle hydraulique le 28 et 29 janvier 2013

Figure 7 – Modélisation en trois dimensions de l'état d'avancement des travaux au moment où survient le glissement de terrain.  
(Source : MTQ, modifiée par la CSST)
