RAPPORT D'ENQUÊTE

**Accident mortel survenu à un travailleur
le 8 août 2017 à l'entreprise Distribution Côte-Nord inc.
12, avenue Roméo-Vézina à Baie-Comeau**

Direction régionale de la Côte-Nord

Date du rapport : 3 avril 2018

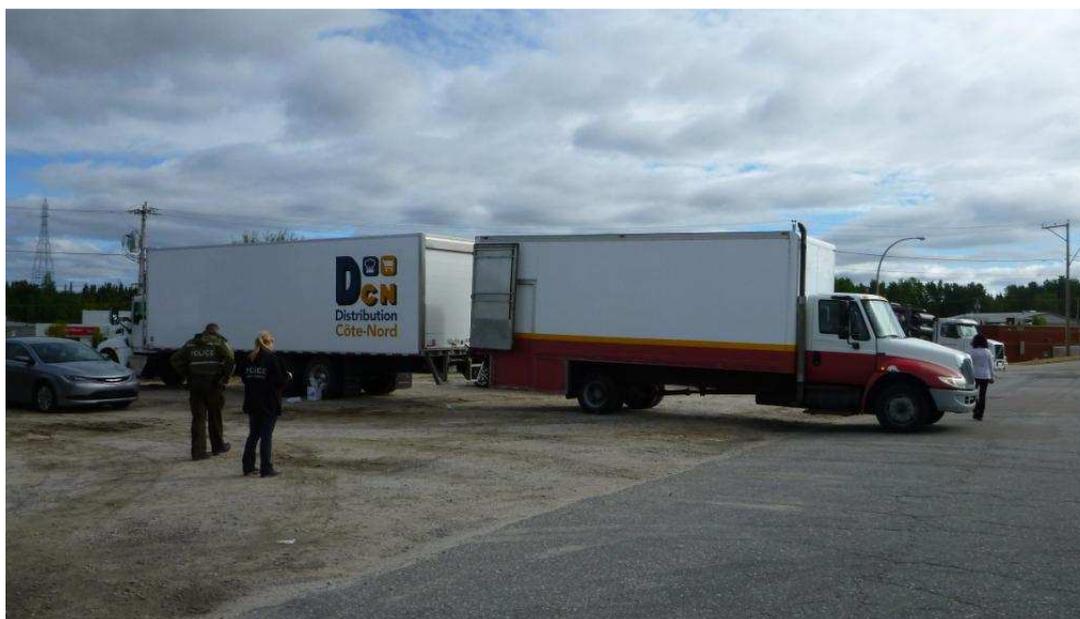
Photo 1 – Lieu de l'accident

Le matin du 8 août 2017, vers 4 h, chez l'employeur Distribution Côte-Nord inc. un chauffeur-livreur se fait écraser entre les parechocs arrière de deux camions de livraison, lorsque le chauffeur de celui en mouvement effectue une manœuvre de recul pour réaliser le transbordement de son camion vers l'autre par l'arrière.

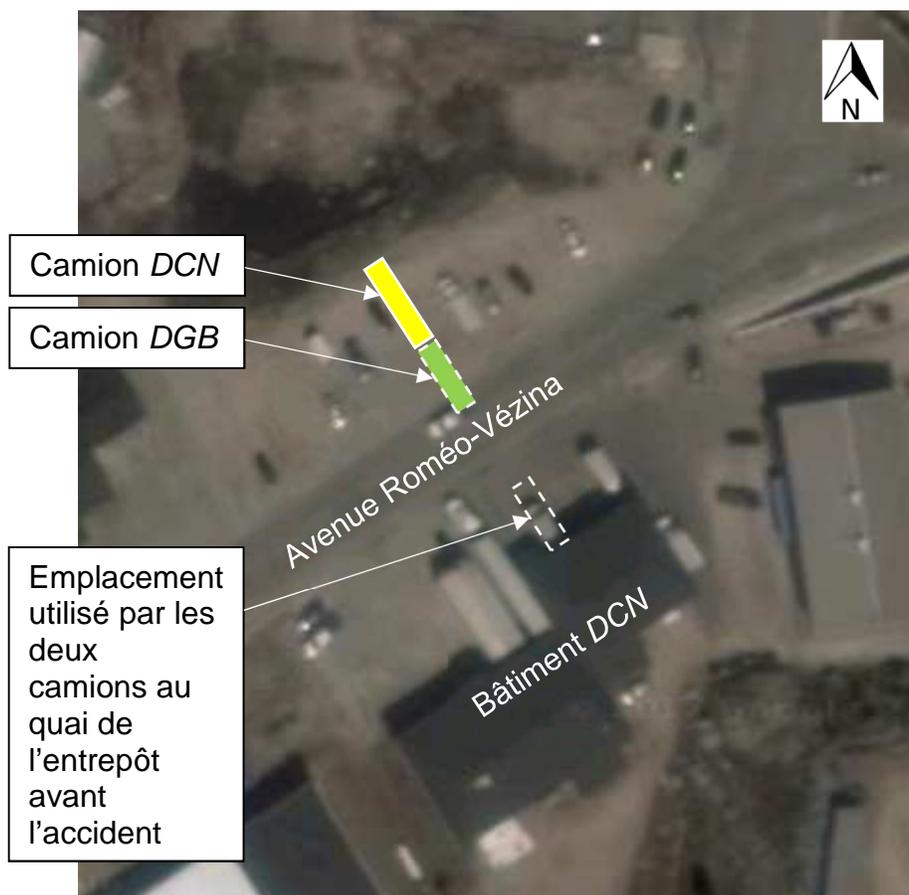
Figure 1 – Lieu de l'accident (annotations par la CNESST)

Un stationnement non pavé est situé en face du bâtiment, de l'autre côté de l'avenue Roméo-Vézina. Il est utilisé notamment par les camions de livraison afin de libérer les quais des entrepôts. C'est à cet endroit que l'accident est survenu, entre le camion de *DGB* et le camion de *DCN*.

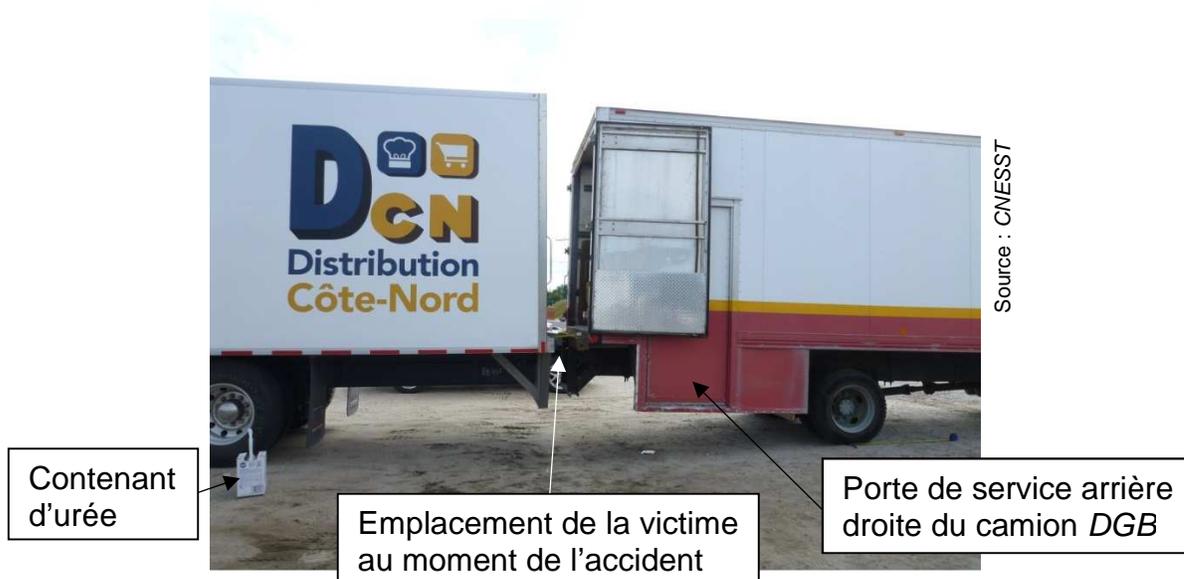
Photo 3 – RECONSTITUTION : camion *DGB* repositionné derrière le camion *DCN* selon les informations recueillies

Il descend une seconde fois et se dirige du côté droit de son camion pour accéder à sa cargaison par la porte de service située de ce côté, à l'arrière. Il est environ 4 h lorsque monsieur [B] constate que monsieur [D] est coincé latéralement au niveau du thorax, entre les deux parechocs. La victime se présente de dos lorsqu'elle est retrouvée près de l'extrémité droite du parechoc du camion de *DGB*. Dans l'instant, monsieur [B] crie à l'aide et monsieur [F] arrive d'urgence. Pendant que le chauffeur avance son camion, monsieur [F] supporte l'accidenté et le dépose au sol. Les services d'urgence sont appelés et la victime est transporté à l'Hôpital Le Royer de Baie-Comeau où il décède un peu plus tard.

Une fois la deuxième manœuvre de recul complétée, le travailleur est retrouvé écrasé entre les parechocs arrière des deux camions.

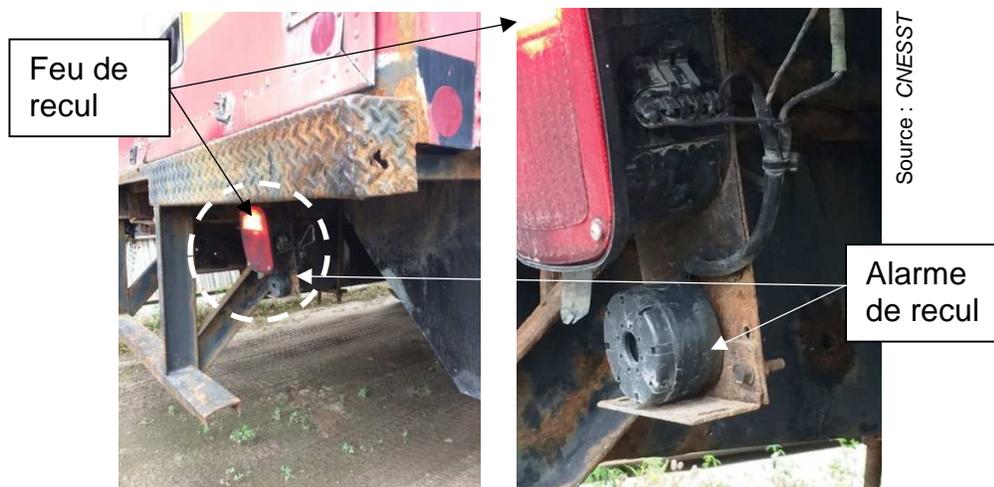
Photos 4 et 5 – Localisation de l'alarme et d'un feu de recul sur le camion *DGB*

- Le dernier entretien mécanique général a été réalisé le 22 mars 2017 par le mandataire de la SAAQ.
- Il est équipé d'une alarme de recul dont le niveau sonore est mesuré entre 80 à 85 dB(A) de 1200 à 300 mm derrière le camion avec le moteur en marche. Les mesures ont été prises à une hauteur de 1,61 m, ce qui correspond à la zone auditive d'une personne de 1,73 m. Les sonométries ont été réalisées par un technicien en hygiène au travail de la Direction de santé publique. De plus, l'emplacement de l'alarme sous le parechoc et face à la zone de danger est qualifié d'optimal pour localiser la provenance de la source sonore, selon le rapport scientifique de l'Institut de recherche Robert-Sauvé en santé et en sécurité du travail (IRSST), *Performance acoustique des alarmes de recul tonales et large bande en milieu ouvert en vue d'une utilisation optimale*.

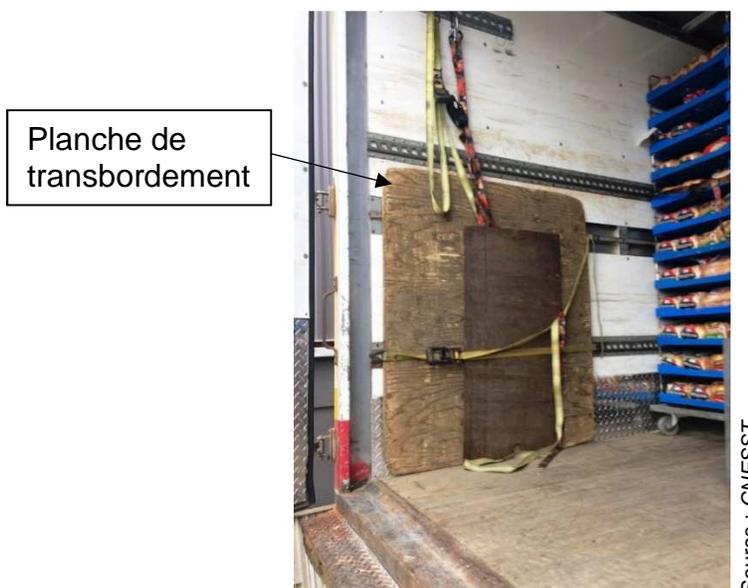
Photo 6 – Planche de transbordement de *DGB*

- Les rétroviseurs latéraux sont orientés vers l'intérieur par le chauffeur habituel et ne sont pas rajustés par l'employeur et chauffeur remplaçant. Ce dernier doit donc s'avancer vers chacun d'eux pour voir l'extrémité arrière de son camion.
- Une planche de transbordement en bois de 1 m sur 1,2 m est à bord du camion. Cette planche est utilisée comme passerelle entre deux camions pour effectuer le transfert de marchandise.

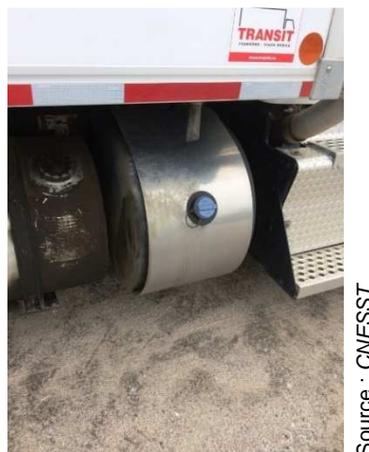
Photo 7 – Réservoir d'urée du camion *DCN*

- Camion de livraison de marque Kenworth, modèle Construction, année 2017, d'une masse nette de 6707 kg.
- La longueur totale du camion est de 12,3 m.
- Le dessus du parechoc arrière est à environ 1,13 m de hauteur sans pression d'air dans la suspension, la pression étant appliquée juste avant le départ.
- Ce véhicule à moteur diesel est muni d'un réservoir d'urée pour la réduction des émissions d'oxydes d'azote à l'échappement.

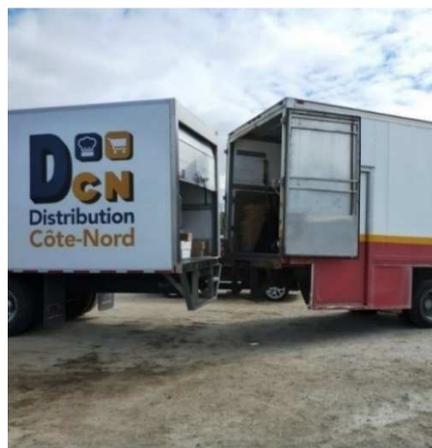
Photo 8 – Méthode du chauffeur-livreur habituel

- Les deux employeurs n'ont pas élaboré de méthode de travail écrite propre à leurs activités de transbordement de marchandises de camion à camion en position dos à dos.
- Aucun signaleur ne dirige le chauffeur pendant les manœuvres de recul.
- L'espace utilisé pour le transbordement entre les deux camions n'est pas balisé ou réservé aux manœuvres de recul.
- Souvent, il n'y a personne quand le chauffeur-livreur de *DGB* arrive. Il ouvre lui-même la porte arrière du camion de *DCN* et la referme avant son départ.
- Le chauffeur-livreur habituel de *DGB* recule toujours son camion à angle par rapport au camion de *DCN*. Cette méthode de travail lui permet de voir, dans son rétroviseur, la distance résiduelle entre le coin arrière gauche de son camion et le coin arrière droit de l'autre camion.

- Le remplaçant recule toujours son camion directement aligné avec celui de *DCN*. Cette méthode de travail ne permet pas de juger précisément de la distance résiduelle.

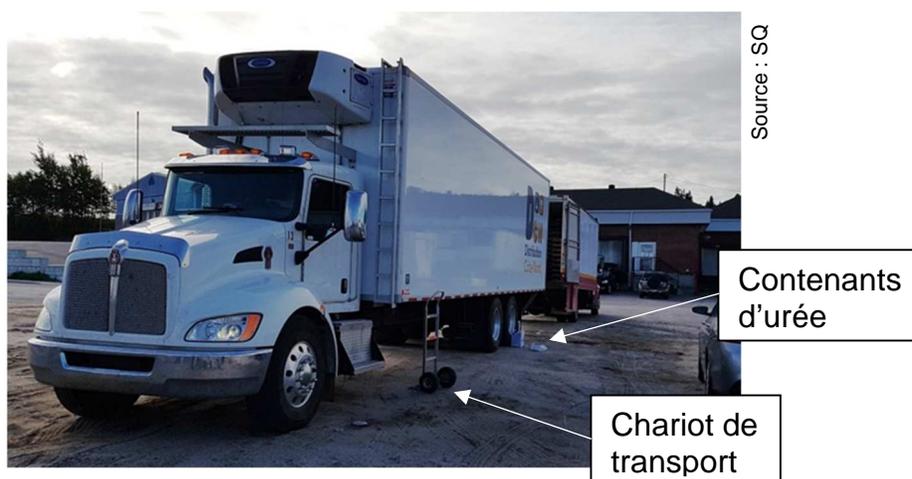
Photo 9 – Camion *DCN* (annotations par la *CNESST*)

- Les contenants d'urée pour le remplissage du réservoir du camion de *DCN* sont près des roues arrière gauches de ce dernier, après l'accident.
- Le chariot de transport manuel du chauffeur de *DCN* est près de la porte de son camion, après l'accident. Le chariot est sous la responsabilité du chauffeur-livreur et doit être monté à bord avant le départ.

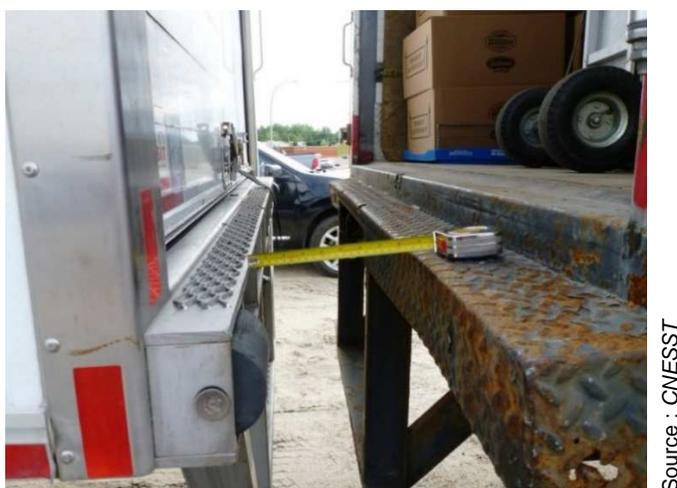
Photo 10 – RECONSTITUTION : espace résiduel estimé

- L'espace résiduel entre les deux parechocs après la deuxième manœuvre de recul, lors de l'accident, est d'environ 230 mm.
