**RAPPORT D'ENQUÊTE**

**Accident ayant causé la mort d'un travailleur  
de l'entreprise Rinox inc.,  
survenu le 28 avril 2022 à Terrebonne.**

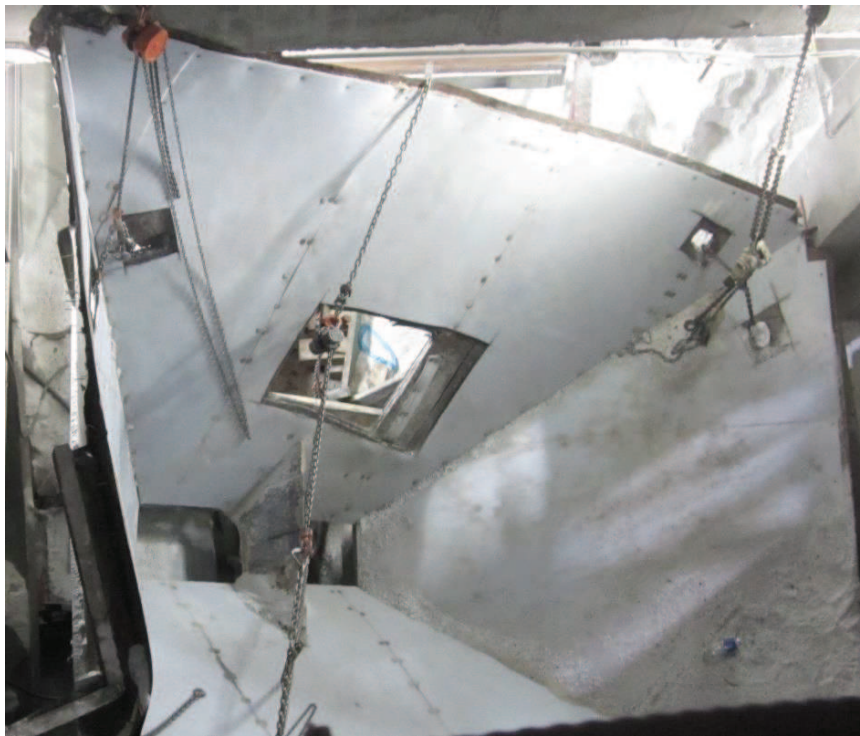
Fig. 3 – *Vue aérienne de l'intérieur de la trémie n° 1 après la chute*  
Source : CNESST

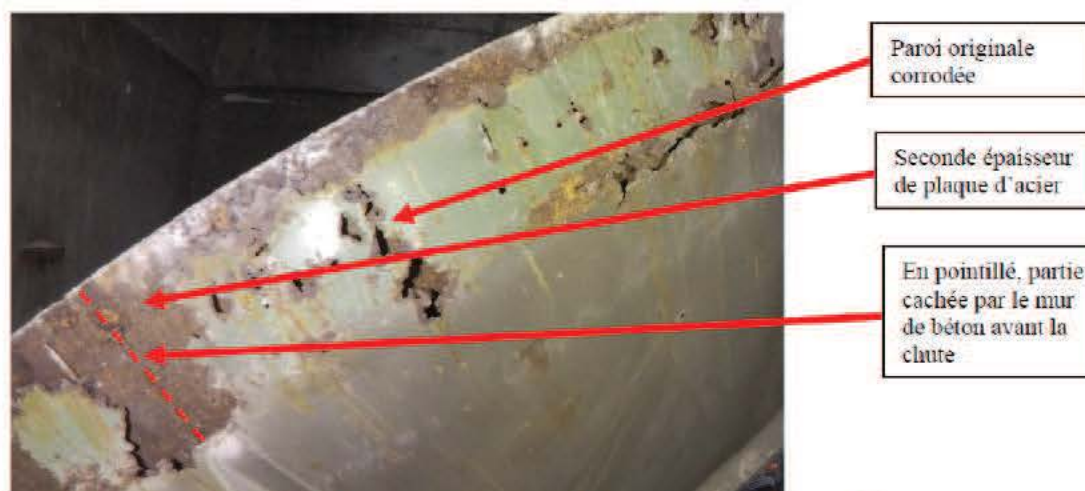
Fig. 6 – Partie supérieure de la trémie n° 1 corrodée

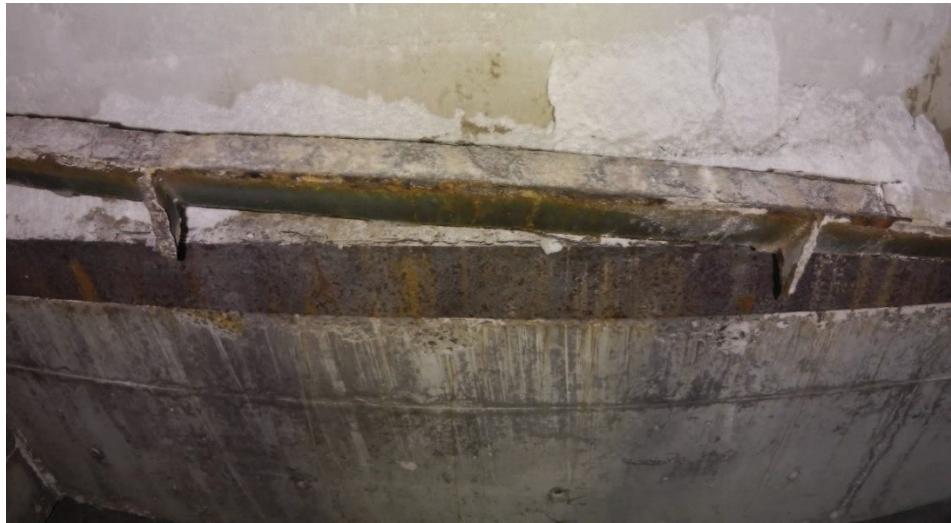
Fig. 7 – Vue de deux points de support la trémie n° 1 après la chute  
Source : CNESST

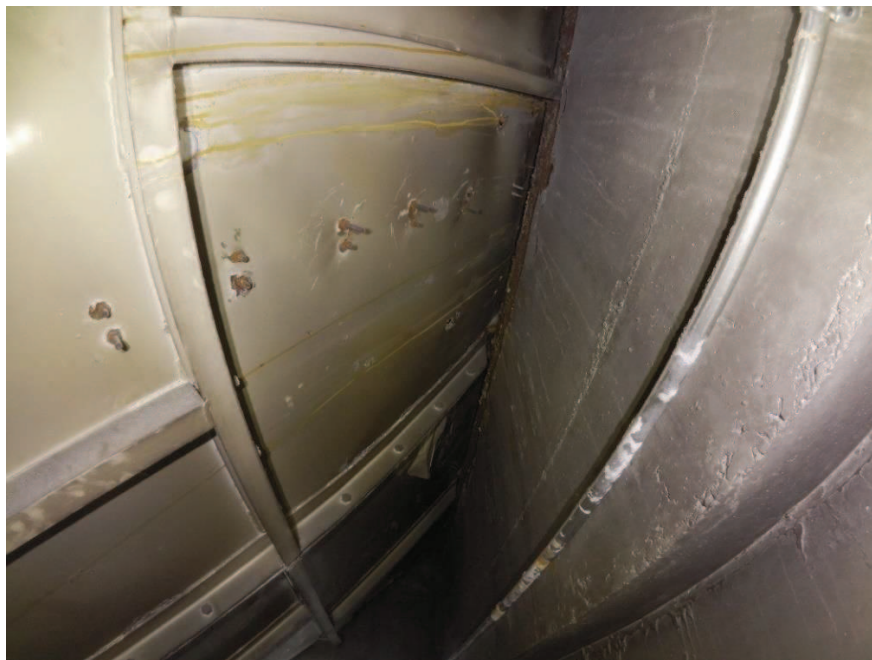
Fig. 8 – Trémie n° 2 vue du dessous. Configuration identique  
à la trémie n° 1 avant sa chute  
Source : CNESST

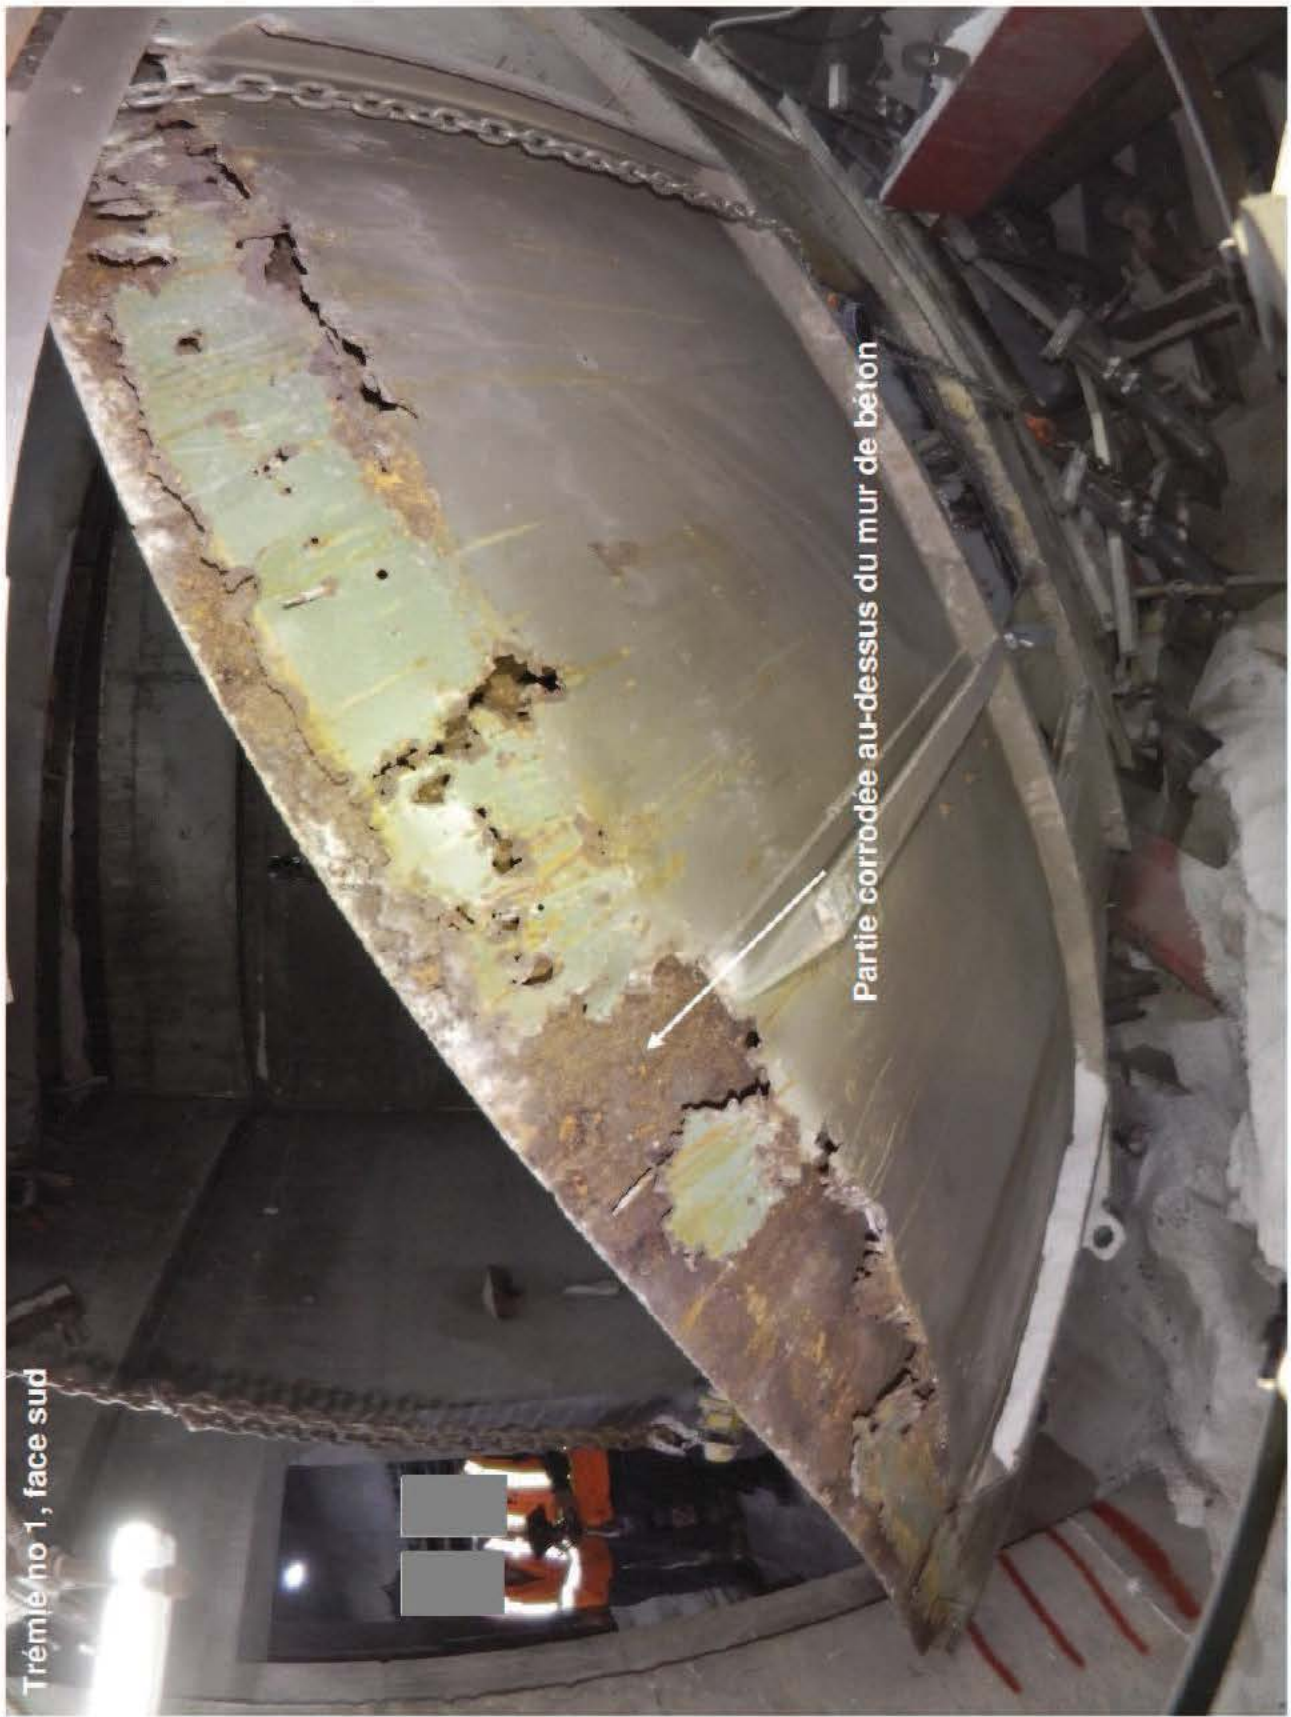
Partie corrodée au-dessus du mur de béton

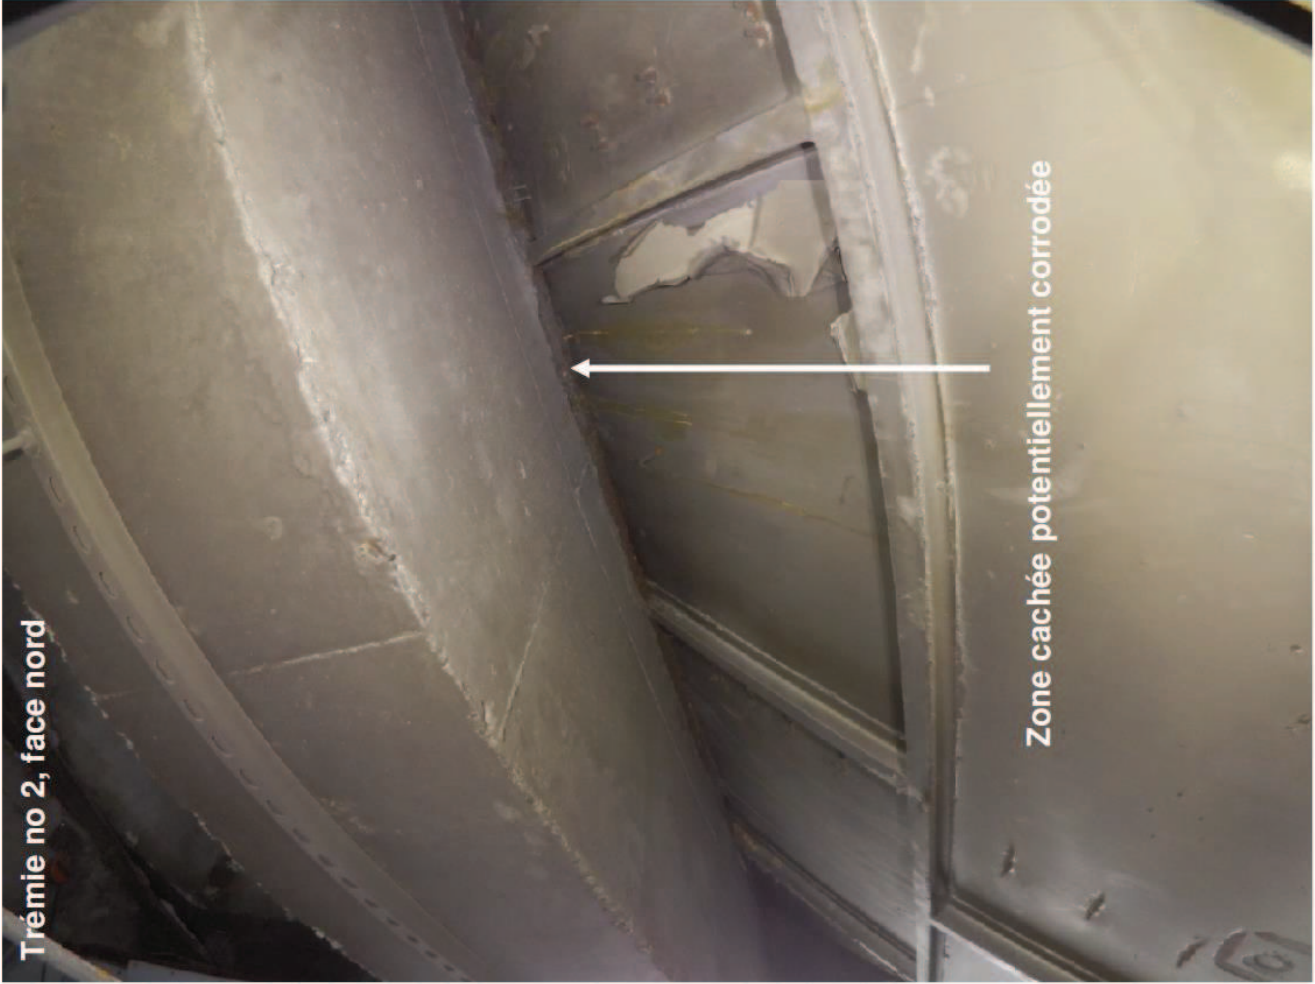
Zone cachée potentiellement corrodée

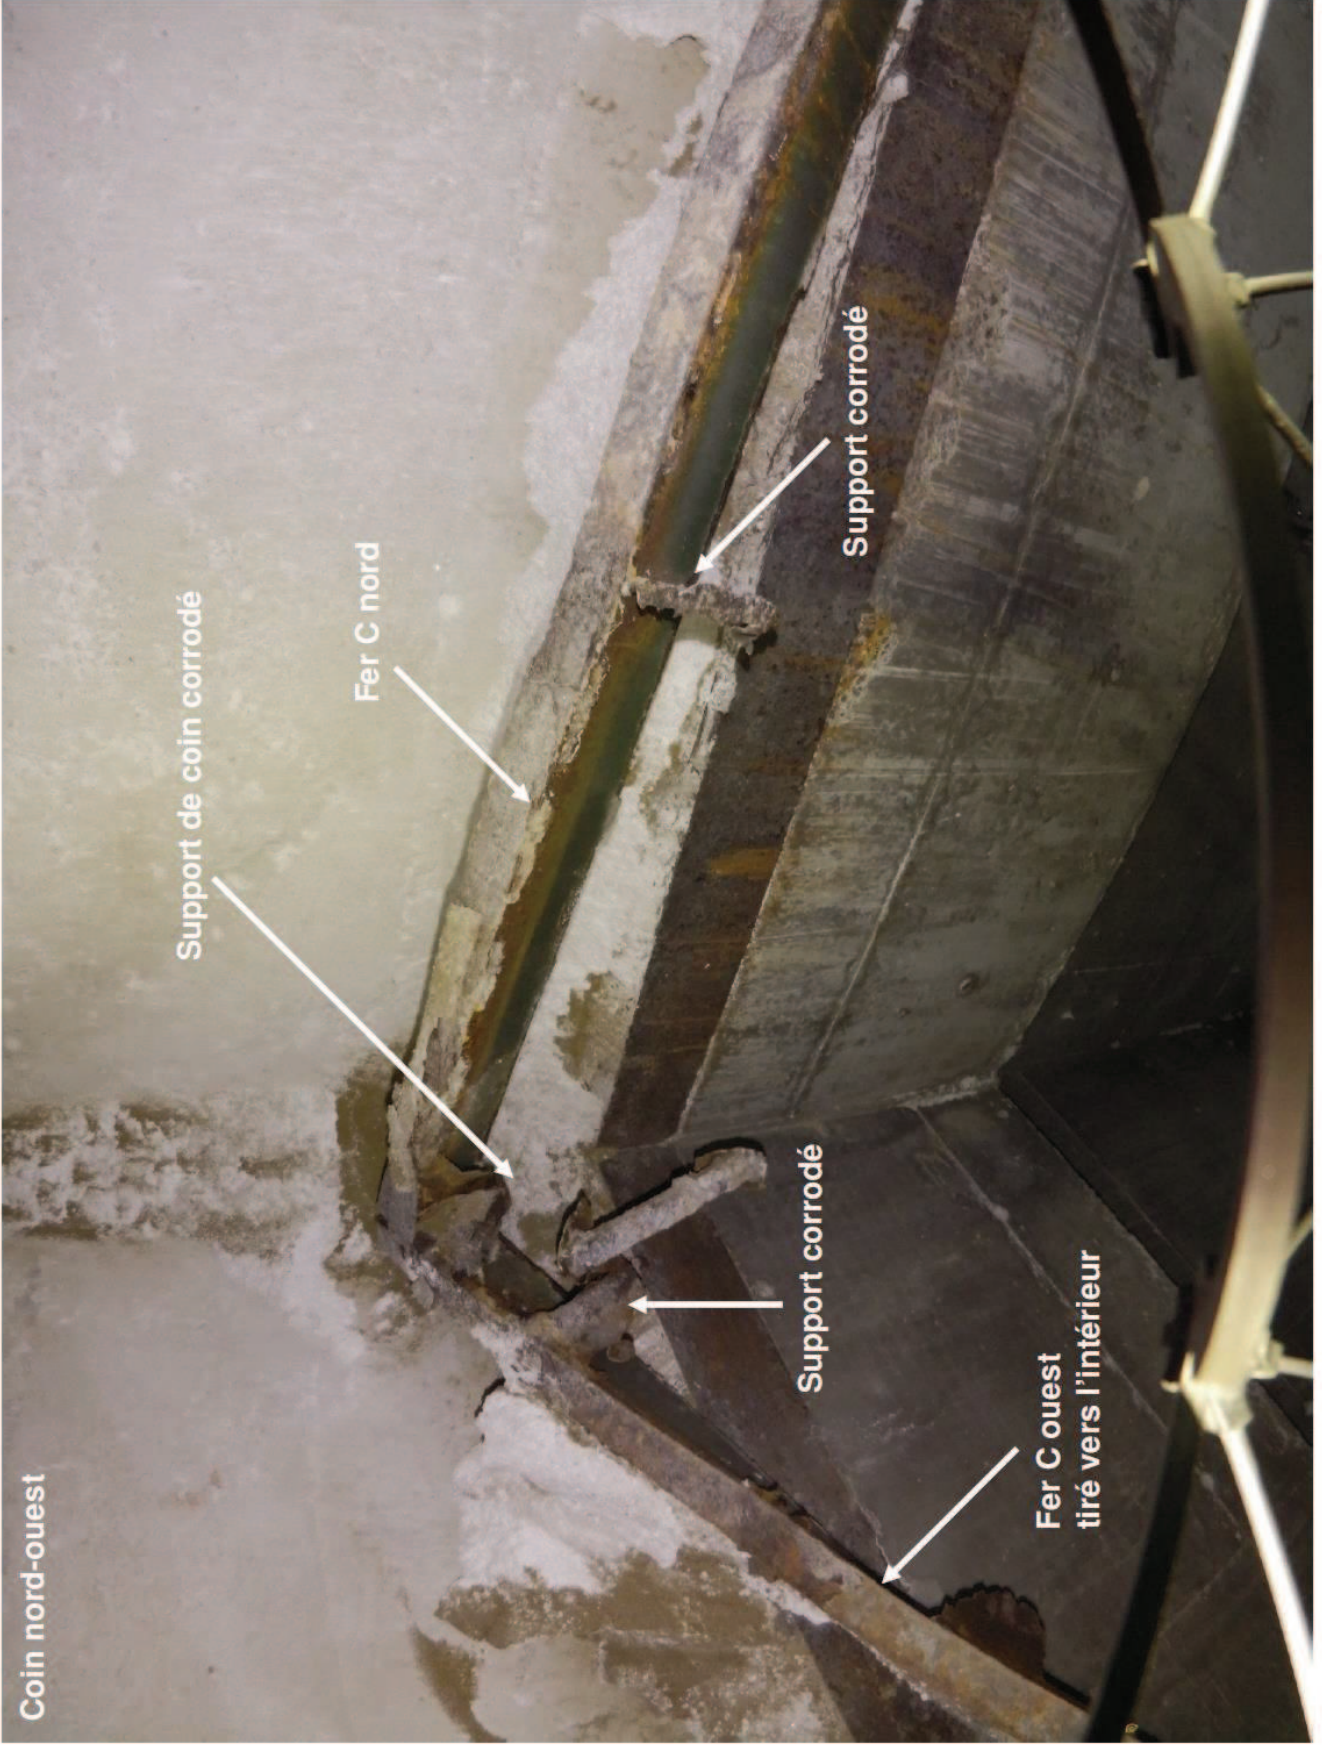
Fer C ouest  
tiré vers l'intérieur

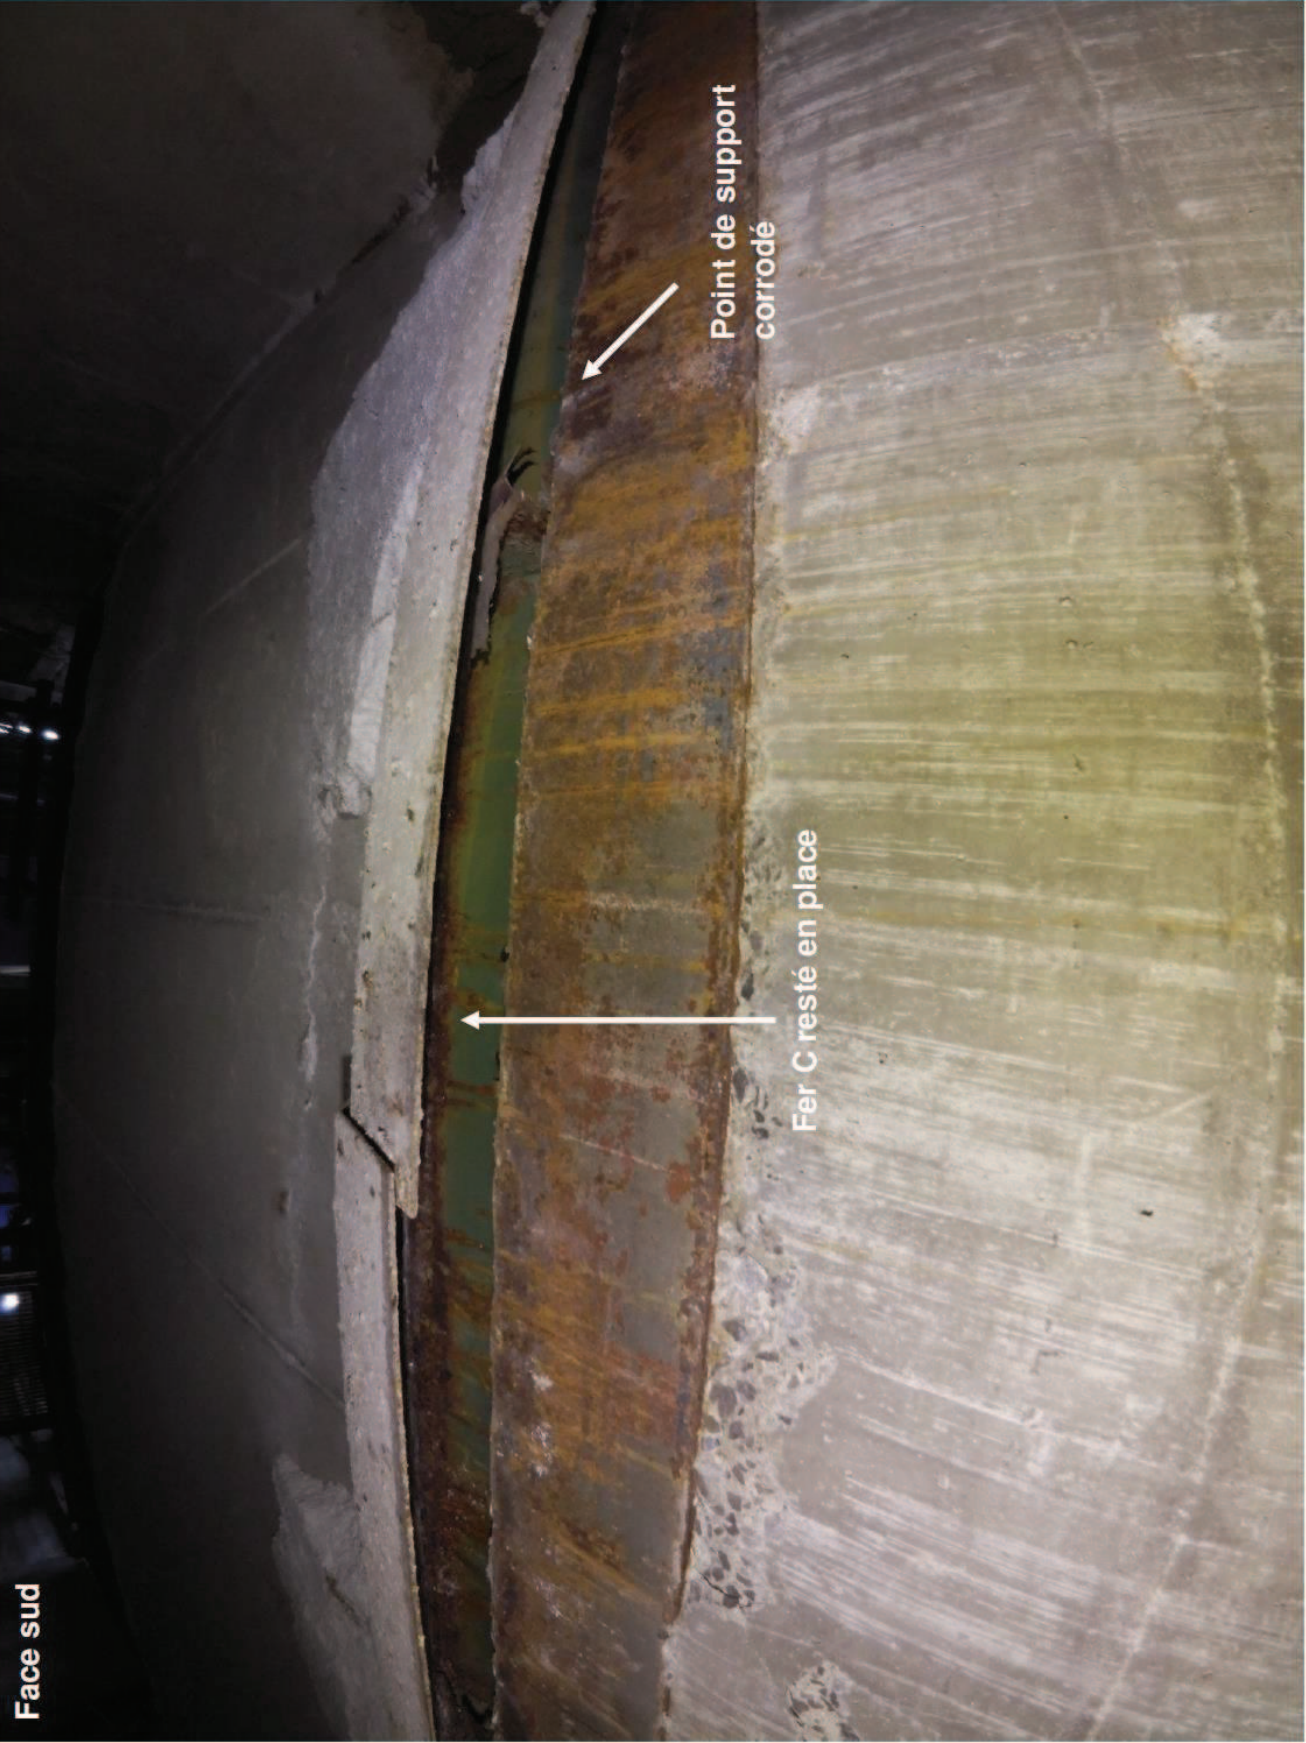
Point de support  
corrodé

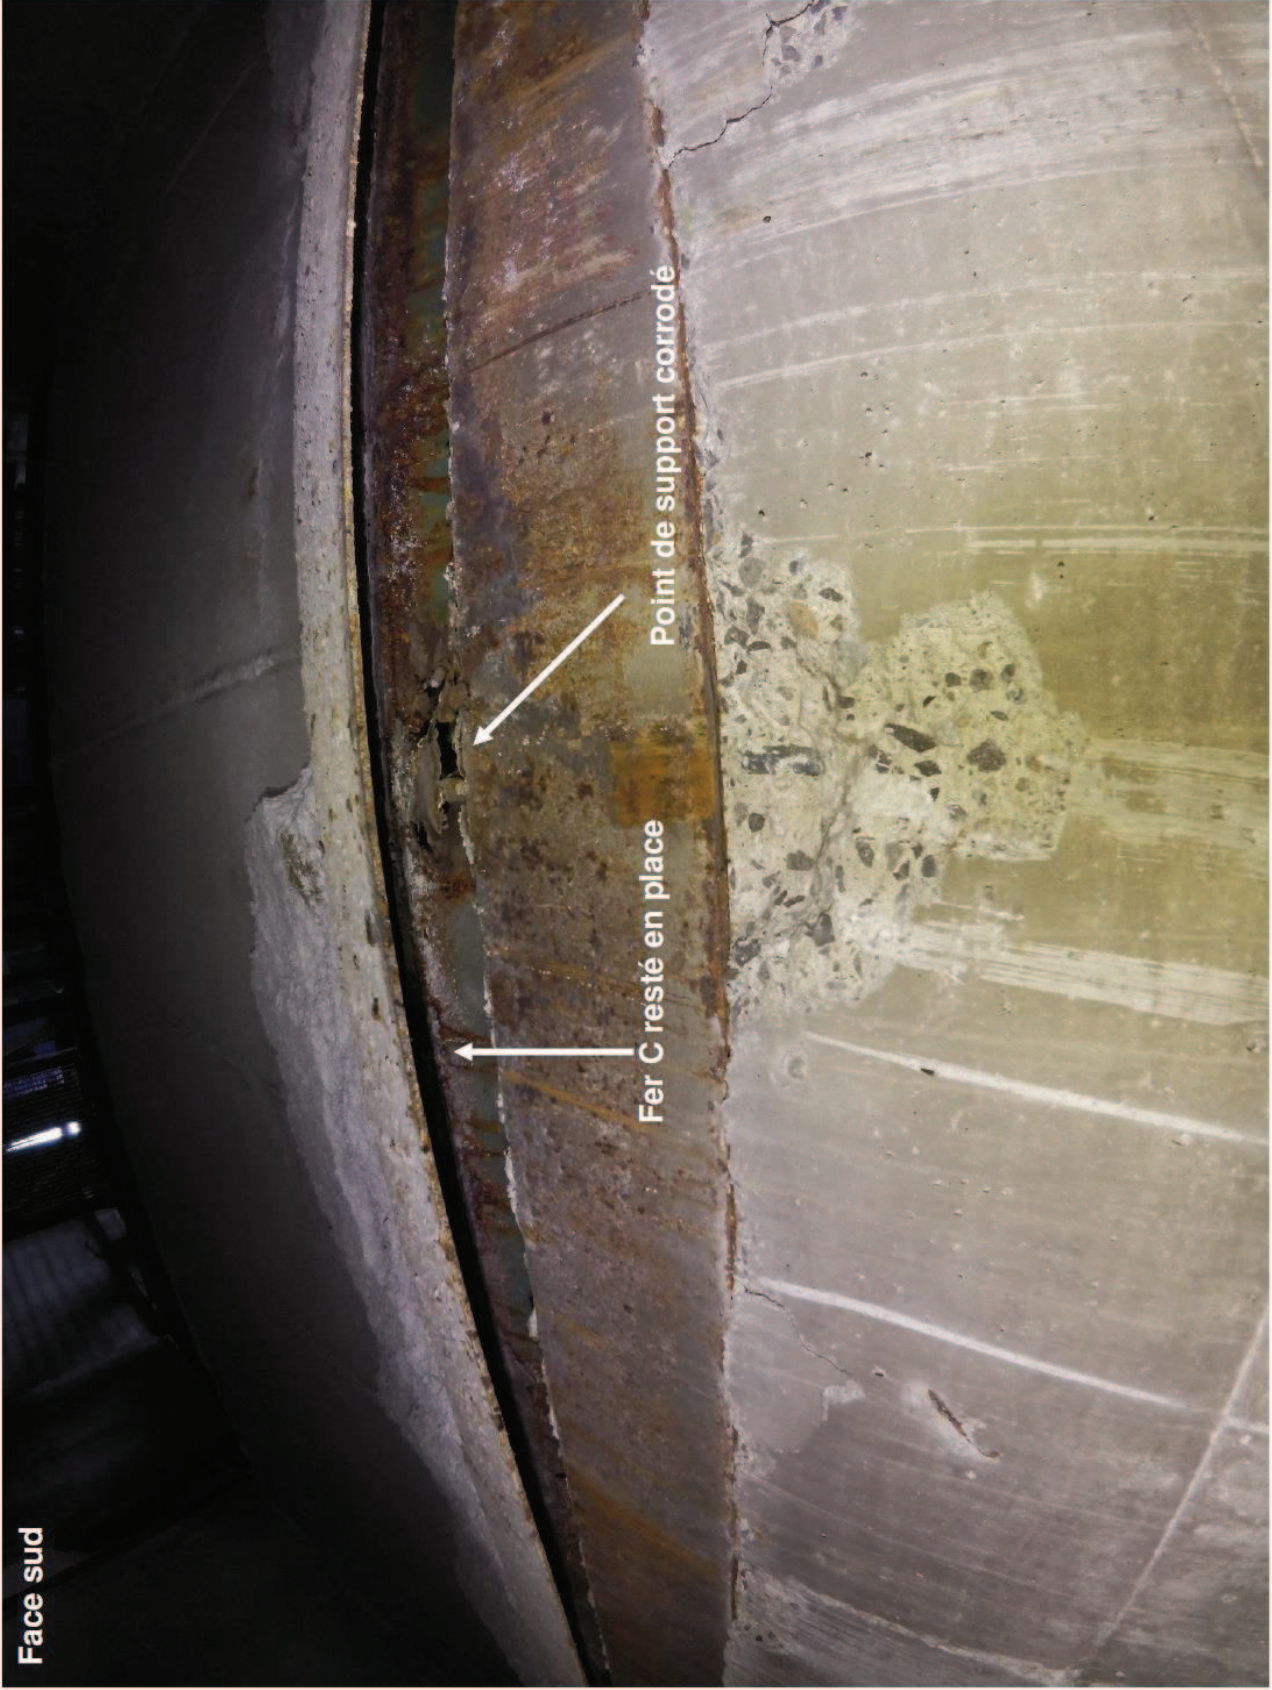
Fer C resté en place

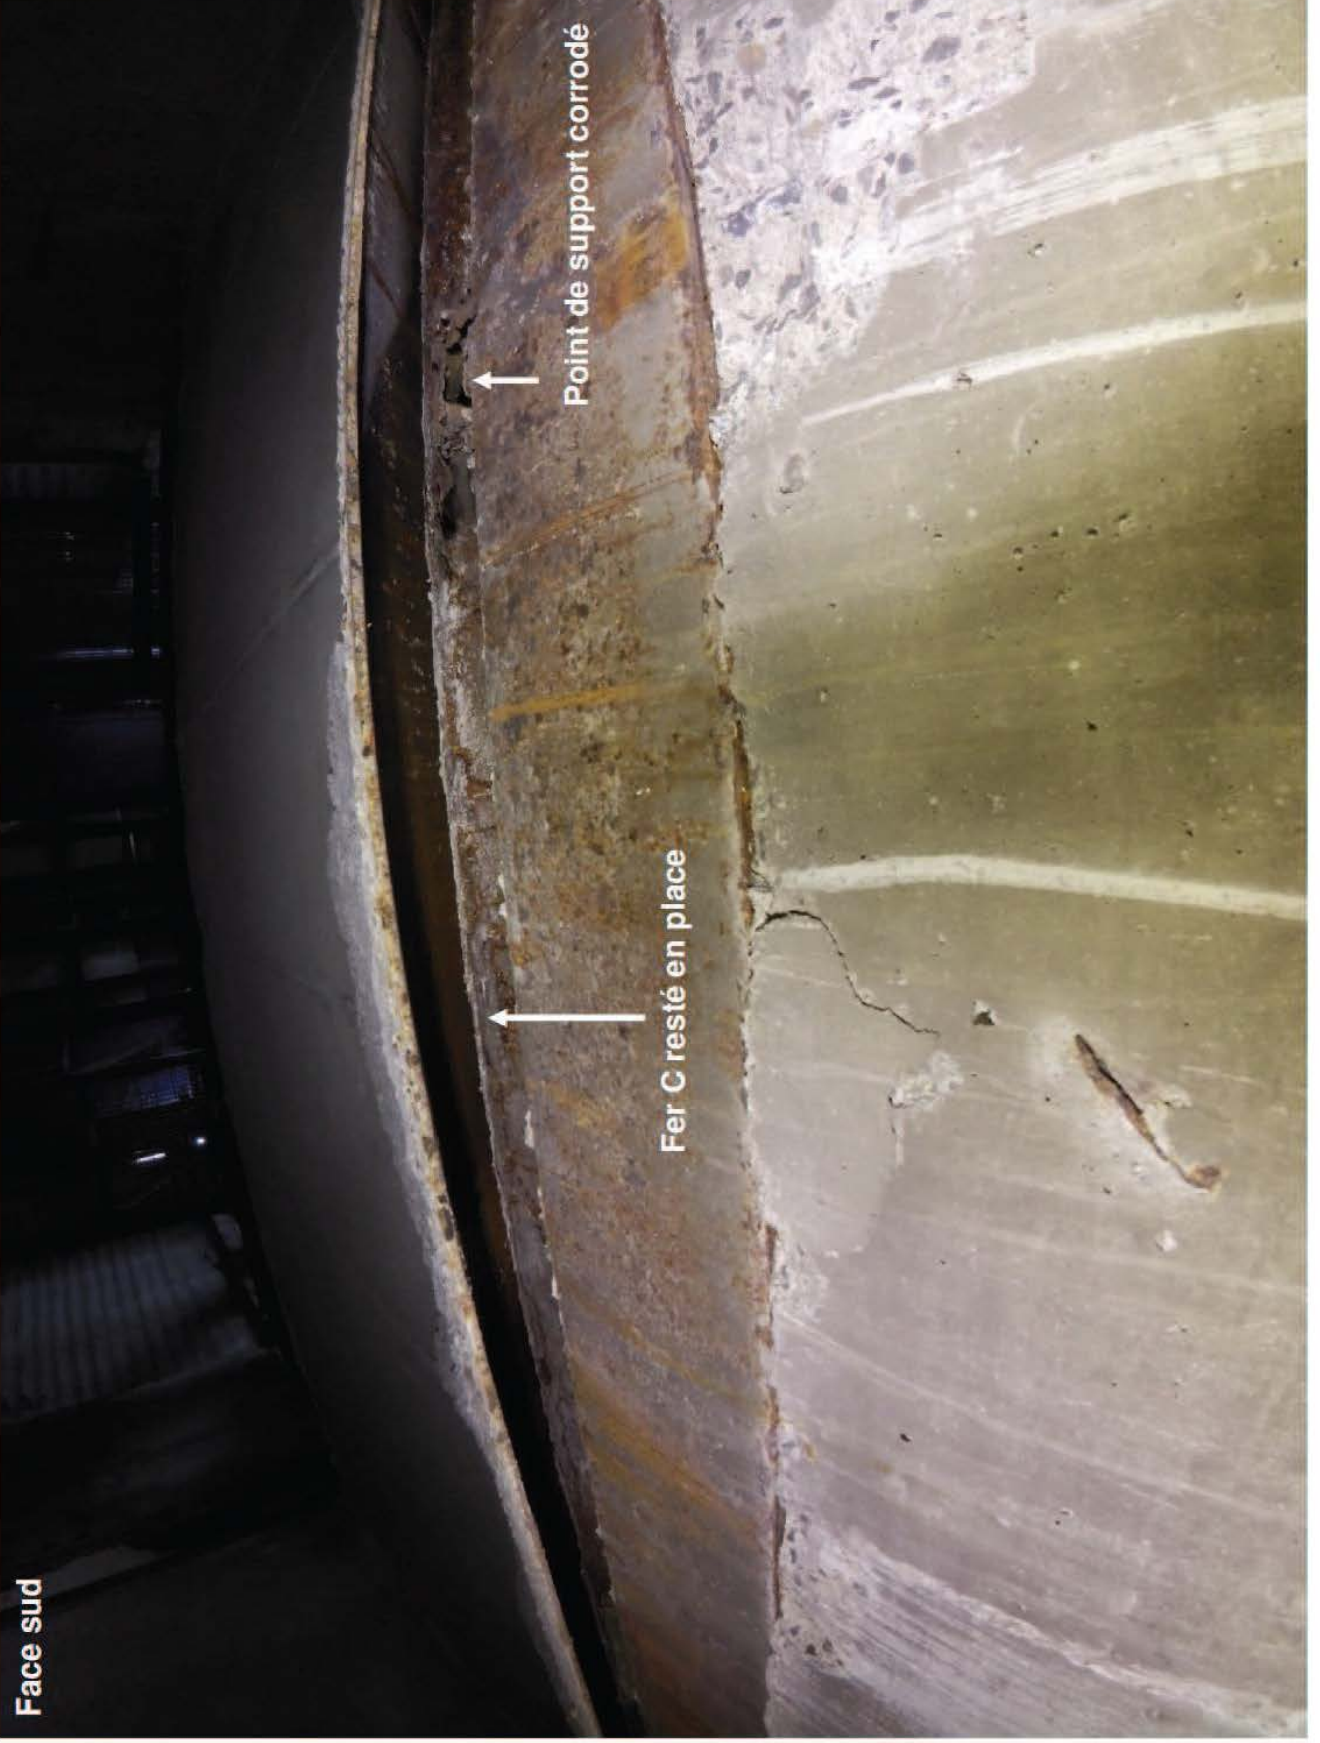
Point de support corrodé
