RAPPORT D'ENQUÊTE

**Accident ayant causé la mort d'un travailleur
de l'entreprise Les Investissements René St-Pierre Ltée
survenu le 4 juillet 2022 à Beauharnois**

Service de la prévention-inspection – Montérégie-Ouest

Date du rapport : 30/03/2023

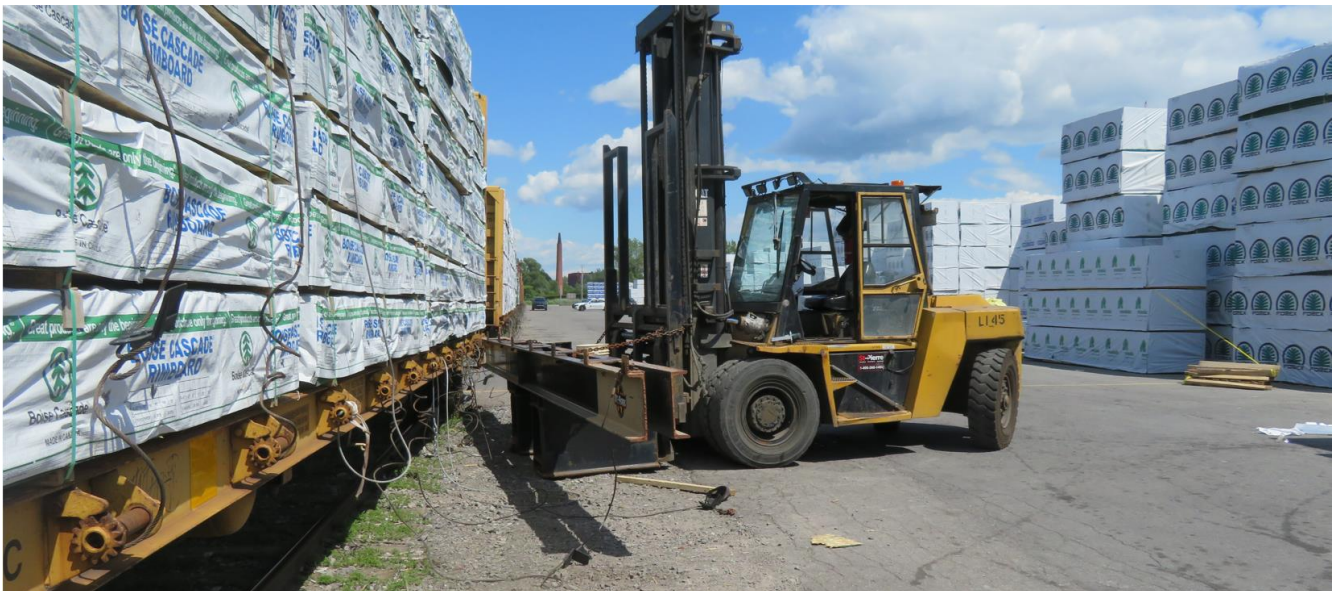
Le 4 juillet 2022, vers 9 h 50, un travailleur à l'emploi de l'entreprise Les Investissements René St-Pierre Ltée opère un chariot élévateur dont les fourches sont chargées d'une poutre d'arrimage permettant de fixer des charges sur les wagons. Une fois le chariot élévateur positionné à proximité du wagon, le travailleur descend du chariot et va se positionner entre la poutre d'arrimage et le wagon dans le but de fixer les câbles sur la poutre d'arrimage. Pendant ce temps, le chariot élévateur se met à avancer en direction du travailleur et ce dernier se retrouve coincé entre la poutre d'arrimage chargée sur le chariot et le wagon.

Figure 1 – Scène de l'accident
Source : CNESST

Le jour de l'accident, les inspecteurs scellent et interdisent l'utilisation du chariot élévateur de marque Caterpillar ainsi que la poutre d'arrimage de conception artisanale impliqués dans l'accident. Ces décisions sont inscrites au rapport portant le numéro RAP1392662.

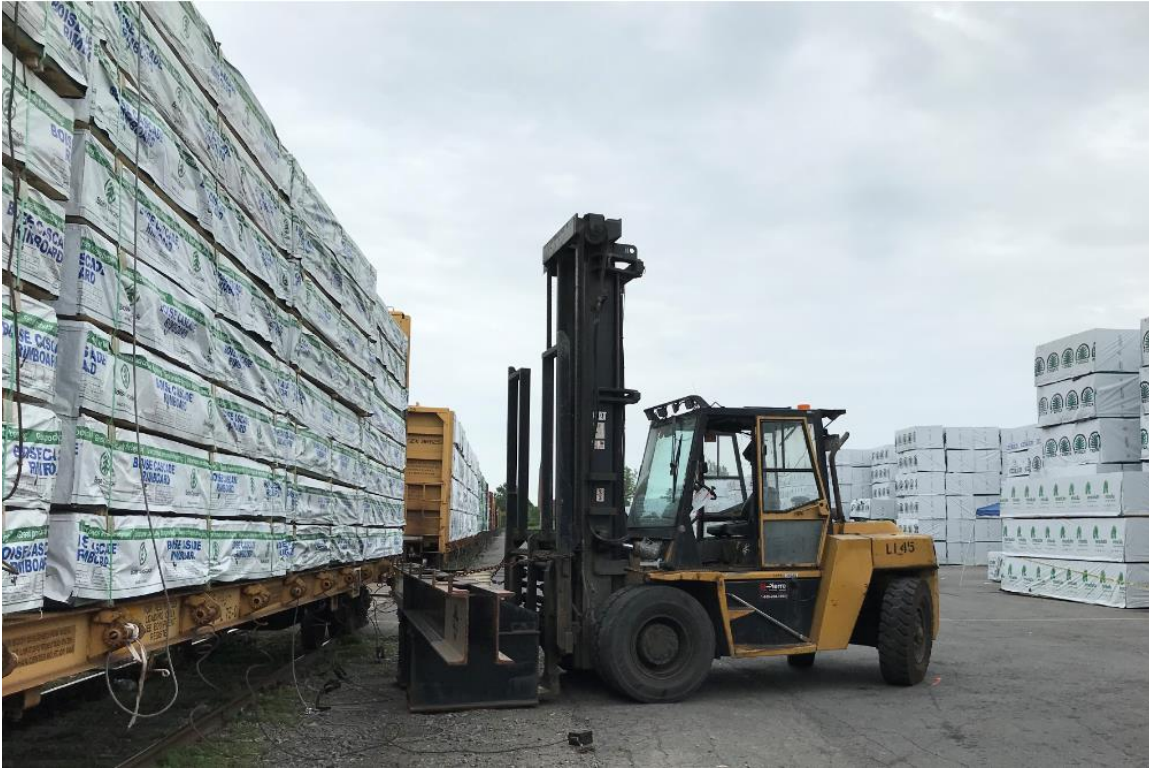
Le chariot élévateur au diesel impliqué dans l'accident, de marque Caterpillar LI45, modèle DP90, comporte une transmission sans embrayage à trois modes (marche avant – neutre – marche arrière). Sa capacité nominale est de 8 500 kg et il pèse 14 100 kg (poids sans charge). La poutre d'arrimage utilisée pour le levage des câbles d'arrimage, consiste en deux poutres en forme de « U » de 8,6 m de long par 38 cm de haut, soudées dos-à-dos et montées sur une structure d'acier pouvant accueillir les fourches du chariot élévateur. La poutre d'arrimage est de conception et de fabrication artisanale, et aucune attestation du fabricant ou d'un ingénieur n'a été obtenue en vue d'assurer la sécurité de l'équipement et de sa conformité aux normes applicables. Le chariot élévateur, muni de la poutre d'arrimage, fut pesé en date du 5 juillet 2022 dans le cadre de la présente enquête. Le poids total est enregistré à 17 750 kg. En soustrayant le poids du chariot élévateur, le poids de la poutre d'arrimage est ainsi calculé à 3 650 kg, soit 43% de la capacité nominale de levage du chariot élévateur.

Fig. 5 – Wagon, chariot élévateur et poutre d'arrimage impliqués dans l'accident
Source : CNESST

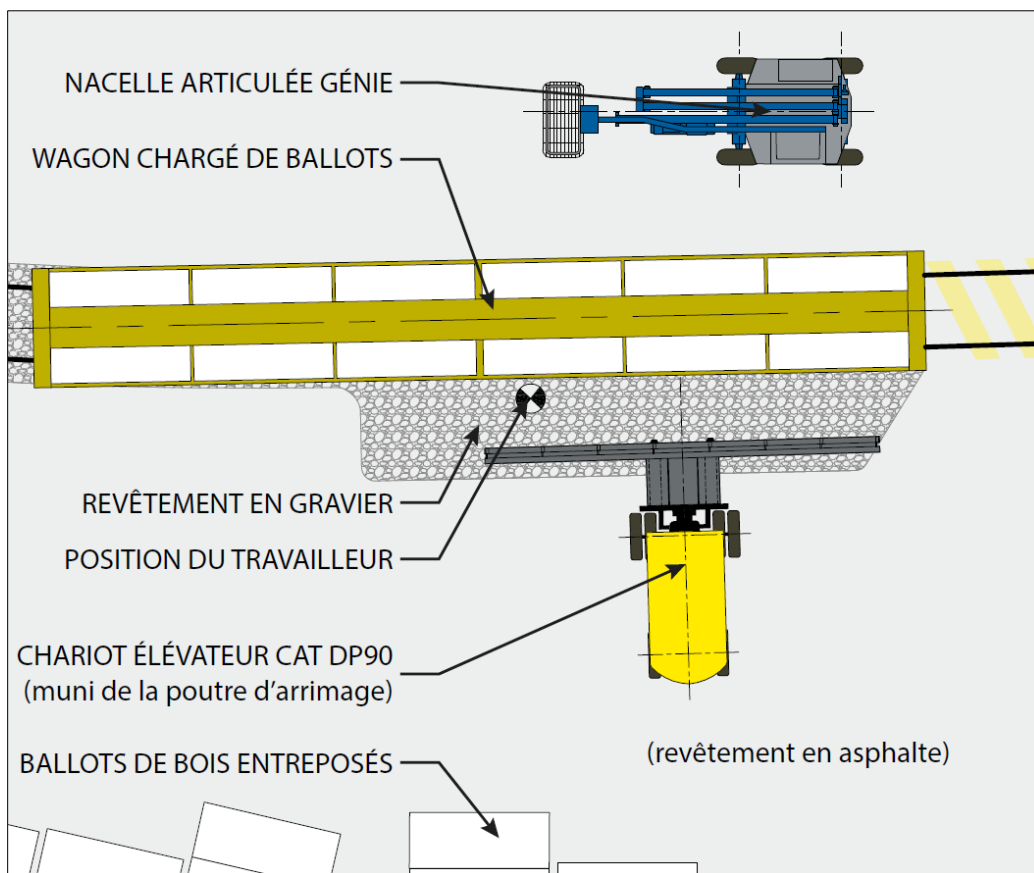
Pendant l'absence de M. E [REDACTED] M. D [REDACTED] poursuit seul la tâche d'arrimage des charges sur les wagons. Il poursuit le placement des câbles sur la poutre d'arrimage, élève la poutre d'arrimage vers le sommet des charges à l'aide du chariot élévateur, reprend son poste dans la nacelle et fixe la série de câbles au sommet des charges. Il redescend ensuite de sa nacelle pour reprendre le poste de conduite du chariot élévateur, afin de le déplacer et de le mettre en position pour entreprendre la prochaine série de câbles d'arrimage. Une fois le chariot élévateur bien positionné, la poutre d'arrimage au sol et perpendiculaire aux wagons à arrimer, le travailleur sort de la cabine du chariot élévateur sans appliquer le frein de stationnement et se rend entre la poutre d'arrimage et le wagon afin de placer les câbles sur la poutre pour le levage. Pendant ce temps, le chariot élévateur se met à avancer en direction du travailleur et l'écrase entre la poutre d'arrimage et le wagon.

Figure 6 – Schéma du lieu de l'accident

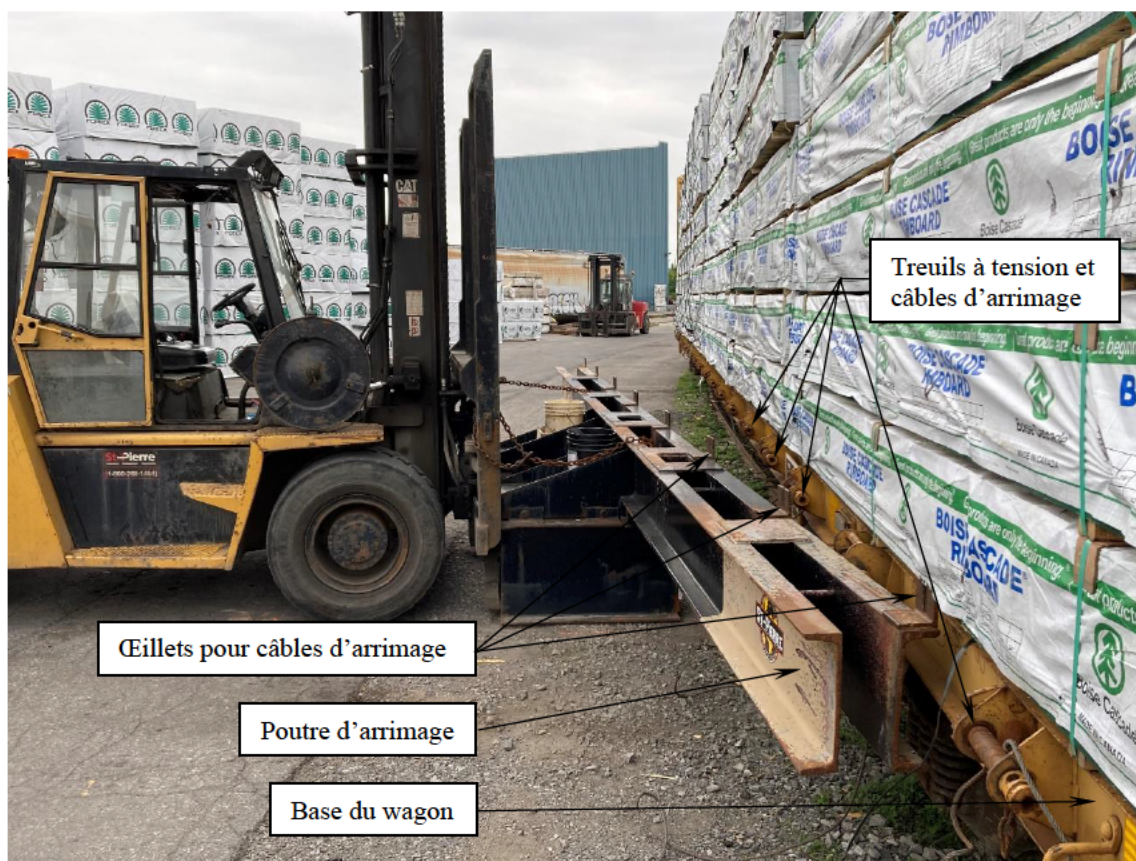
La procédure d'arrimage des charges sur les wagons, appliquée sur les lieux de travail lors de l'accident, est en place depuis plusieurs mois. Un accessoire de levage, soit la poutre d'arrimage, fut conçu, fabriqué et installé sur le chariot élévateur spécifiquement en vue de faciliter l'arrimage des câbles autour des charges des wagons. La poutre est munie de huit œillets servant à placer et monter les câbles d'arrimage vers le sommet de la cargaison du wagon.

Fig. 7 – Composantes de la procédure d'arrimage

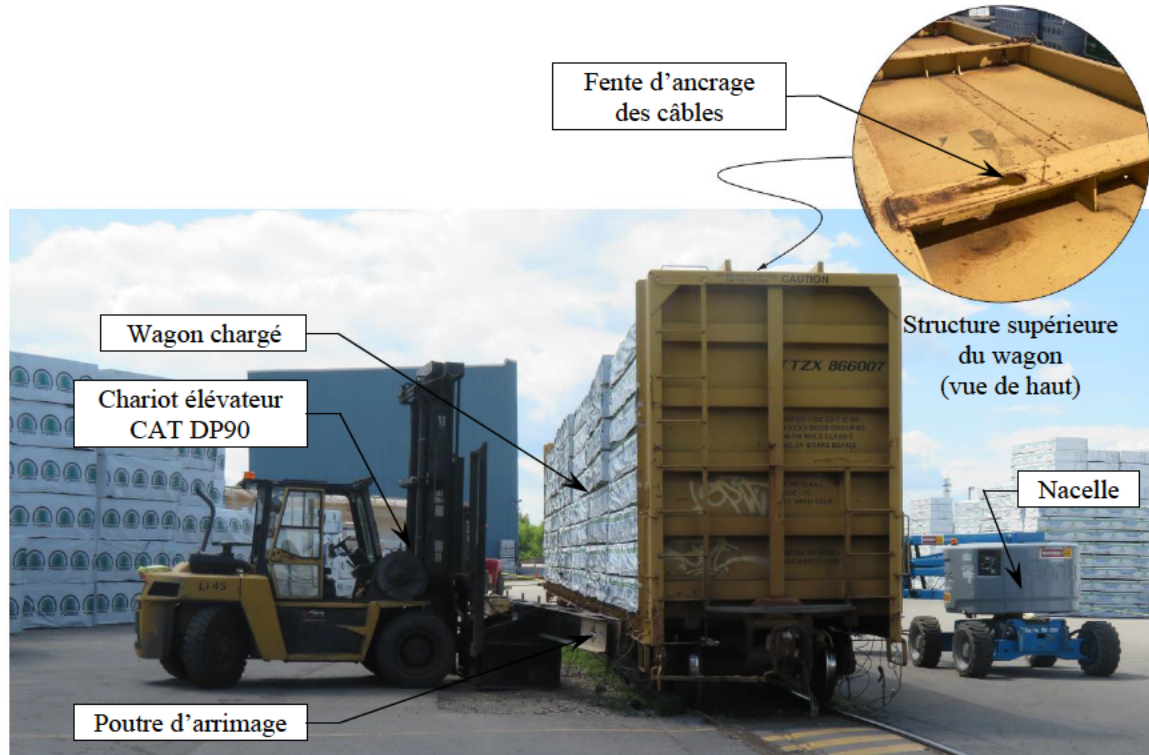
Fig. 8 – Vue d'ensemble des équipements utilisés lors de l'arrimage des charges sur les wagons

Bien que cette procédure de travail soit connue par tous les travailleurs impliqués dans la tâche, la procédure de travail écrite fournie par l'employeur est incomplète. La description de la procédure nous est présentée verbalement par les représentants de l'employeur et un des travailleurs lors de la cueillette des témoignages.

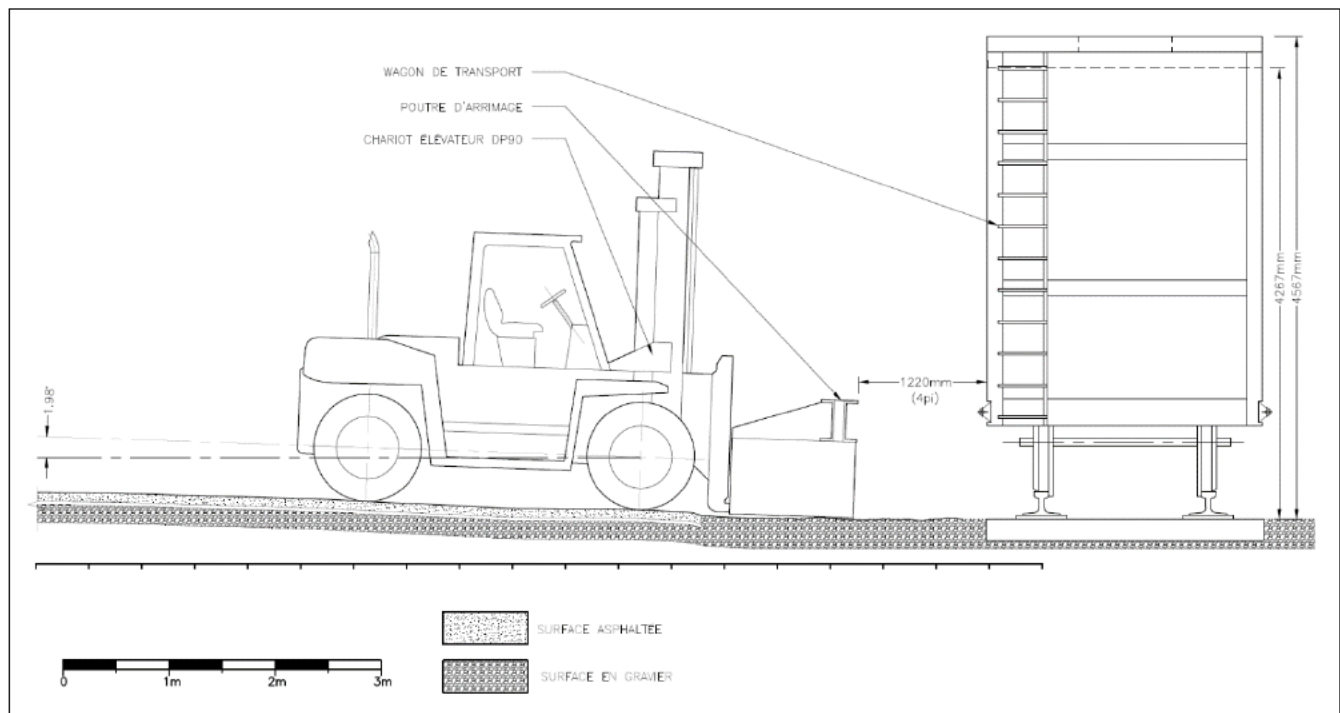
Le 20 juillet 2022, la firme d'arpenteurs-géomètres GEOPOSITION, procède à la prise de mesures par laser 3D du terrain sur le lieu de l'accident. La numérisation 3D est effectuée sur une superficie de 9,5 m par 10,5 m. Le nuage de points est ensuite assemblé afin de produire une reproduction visuelle en plan des élévations du terrain et des coupes transversales du terrain sur les axes de la trajectoire des roues du chariot élévateur lors de l'accident. Ces coupes de terrains démontrent ainsi une pente descendante variable, d'environ 1% à 6% (0.6° à 9.5°) vers les rails de train.

Fig. 9 – Chariot élévateur positionné à 1 220 mm du wagon

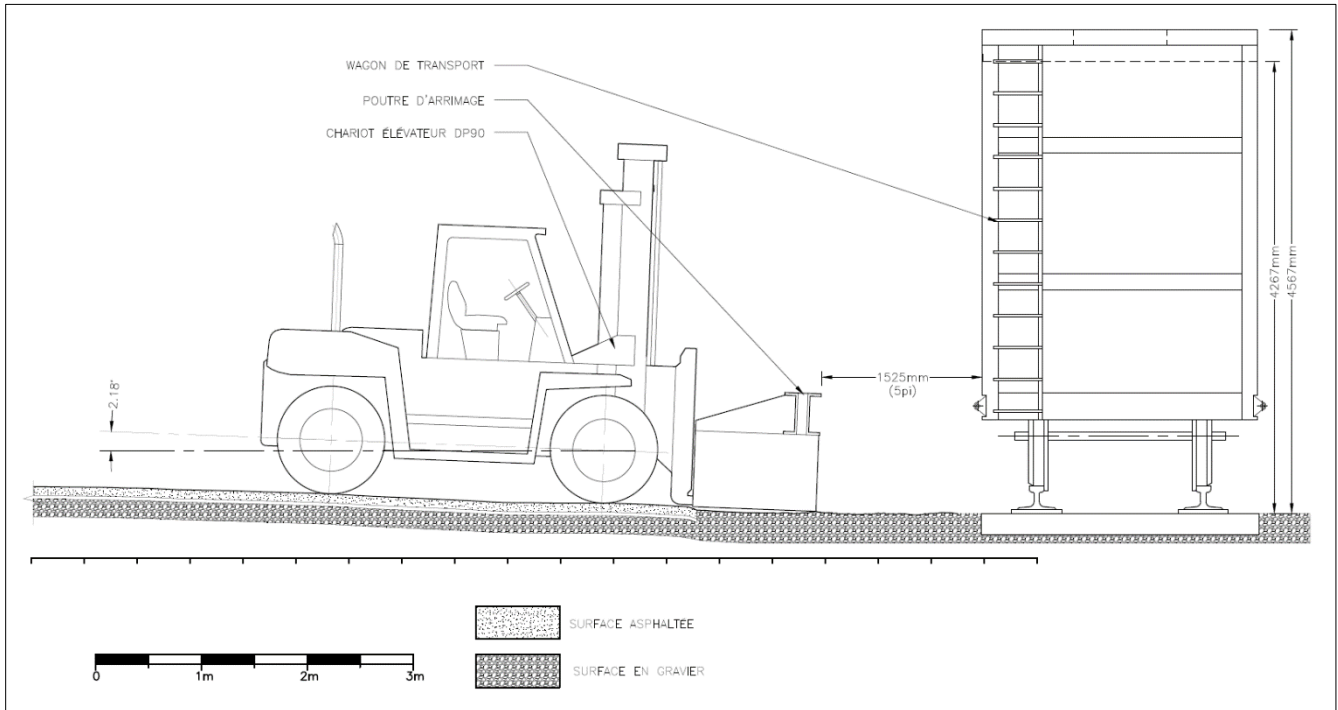
En relocalisant, sur un schéma, le chariot élévateur (diagramme reproduit d'après les spécifications du fabricant) sur la coupe de terrain (produite par GEOPOSITION) a permis d'évaluer l'inclinaison du chariot élévateur lorsqu'il entame sa descente ainsi que son inclinaison au contact avec le wagon (voir les figures 9 à 11). Cet exercice permet d'évaluer l'inclinaison initiale du chariot élévateur à 3.46% (1.98°), s'il est stationné à 1,2 m du wagon, et à 3.81% (2.18°) s'il est stationné à 1,5 m du wagon et entame sa descente par gravité vers le wagon. De plus, le schéma démontre qu'à la fin de la course du chariot élévateur, au contact de la poutre d'arrimage avec le wagon, le chariot élévateur a une inclinaison évaluée à 4.56% (2.61°).

Fig. 10 – Chariot élévateur positionné à 1 525 mm du wagon
 Source : CNESST

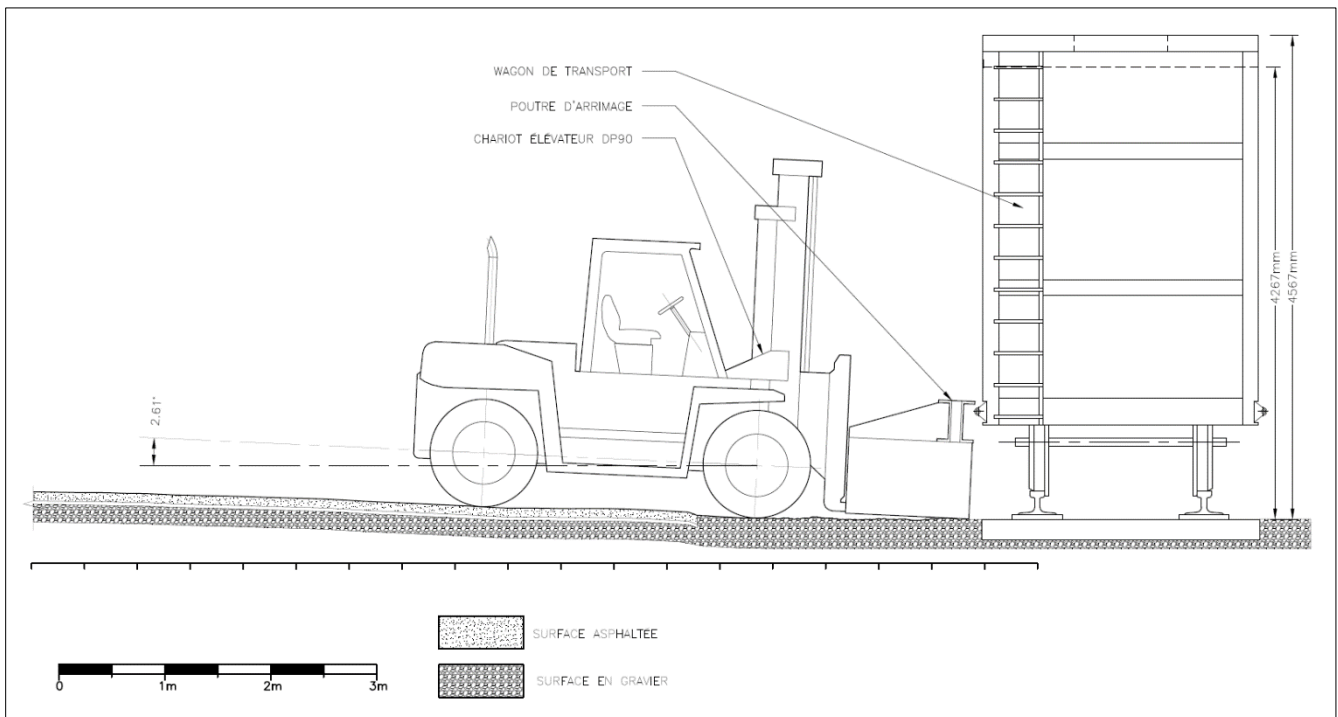
Fig.11 – Fin de course du chariot élévateur au contact avec le wagon
 Source : CNESST
