RAPPORT D'ENQUÊTE
Copie dépersonnalisée

**Accident mortel survenu à un travailleur
le 22 juillet 2014 à l'entreprise Mécanique Paul Boucher située au
4596, rue Pavillon à Sherbrooke**

Direction régionale de l'Estrie

Date du rapport : 19 mai 2015

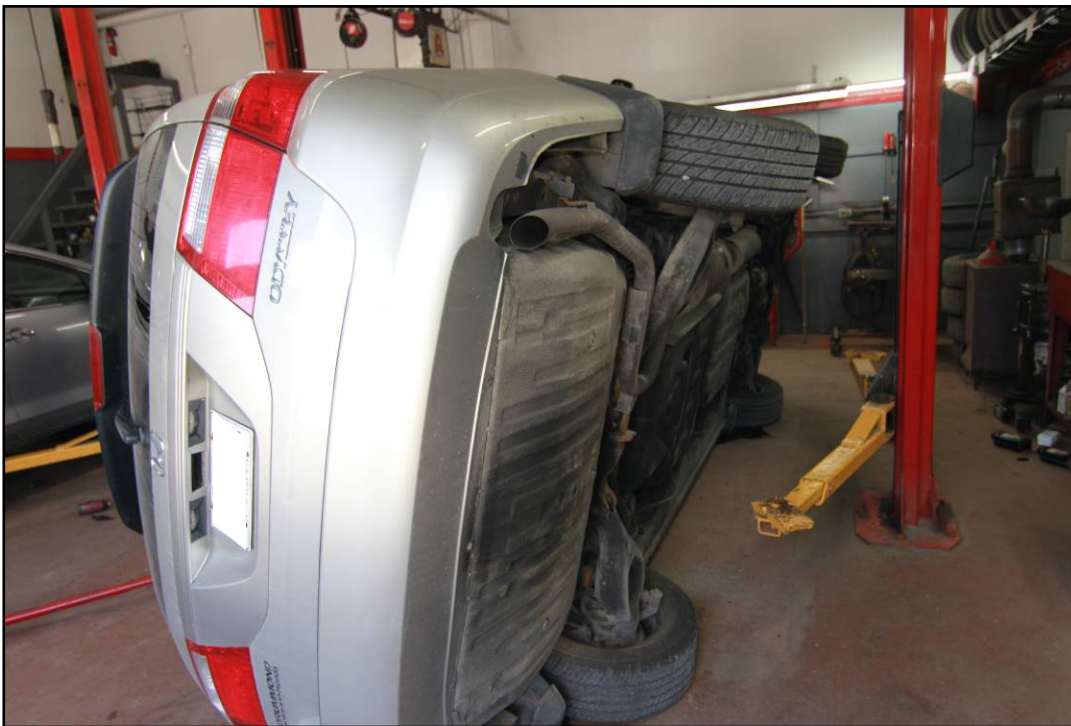
Une minifourgonnette, soulevée à l'aide d'un pont élévateur, tombe au sol alors que deux mécaniciens procèdent à une inspection visuelle sous le véhicule.

Figure 1 : Lieu de l'accident

À la suite de l'accident, l'utilisation du pont élévateur de marque Snap-On (Wheeltronic Ltd) a été interdite. Pour le temps de la collecte d'information, les lieux sont demeurés inchangés (RAP0898108). L'employeur a été autorisé à faire inspecter et réparer le pont élévateur impliqué dans l'accident le 10 septembre 2014. L'équipement a fait l'objet d'une inspection complète et de réparations dont le remplacement des dispositifs de blocage. L'autorisation d'utiliser l'équipement a été donnée à l'employeur le 25 septembre 2014. Un programme d'entretien préventif pour l'ensemble des ponts élévateurs du garage a été demandé à l'employeur (RAP0898125).

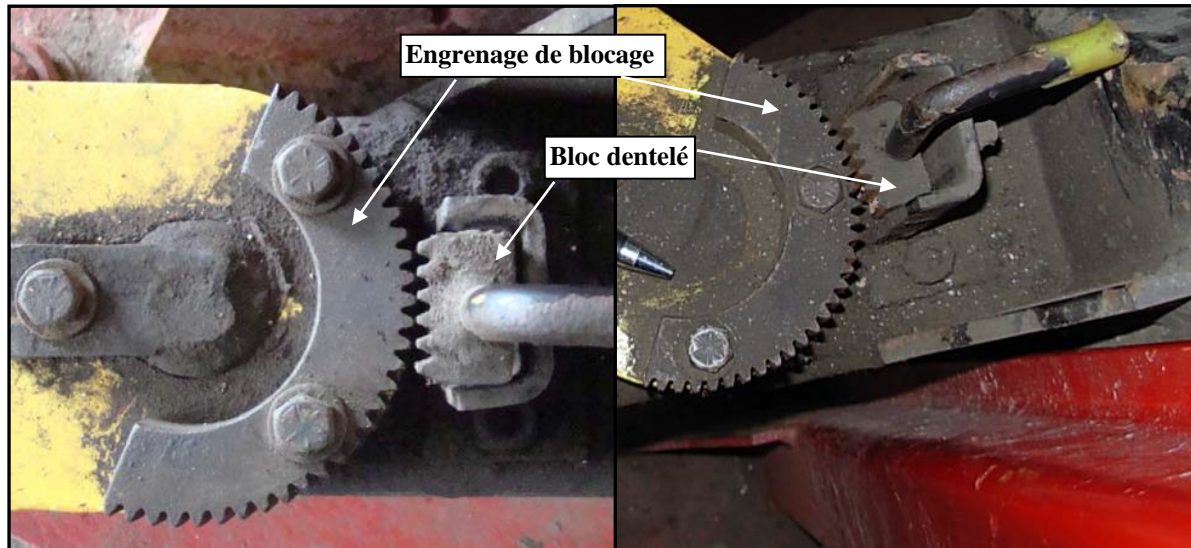
L'usure des différentes pièces crée un espace entre les engrenages, et par conséquent, limite le contact entre ceux-ci. L'ensemble de blocage est fixé de chaque côté par un boulon inséré dans un trou oblong. La position du boulon dans le trou est variable ce qui a aussi un effet sur l'espace entre les deux engrenages (Figure 7).

Figure 7: Espace entre les engrenages

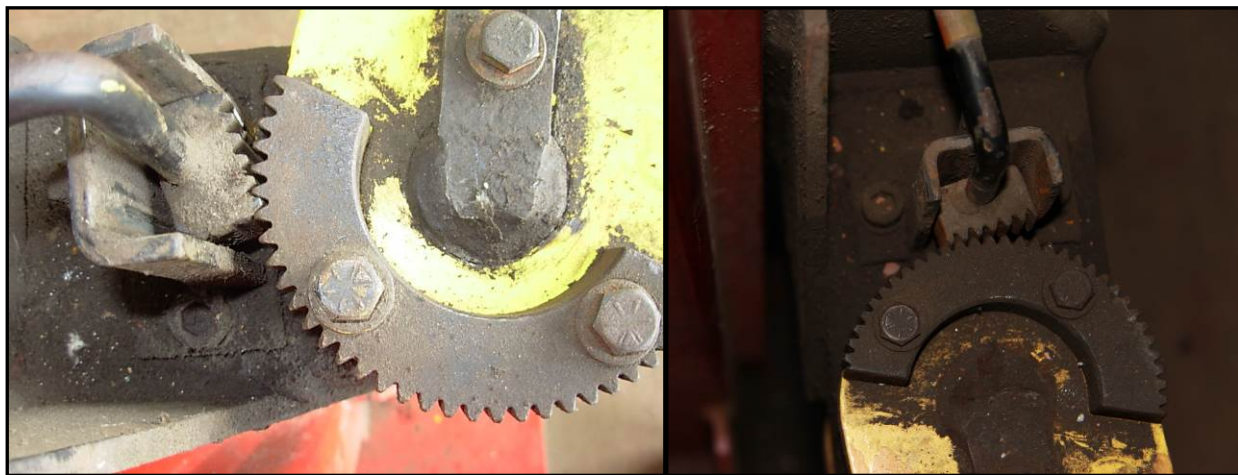
- L'usure du bloc dentelé et la déformation de la plaque stabilisatrice permettent au bloc de pivoter. La rotation du bloc dentelé, lorsque le dispositif de blocage s'enclenche, fait en sorte qu'habituellement une à deux dents seulement sont en contact avec l'engrenage de blocage (de forme convexe). Ce phénomène entraîne une plus grande contrainte sur les dents sollicitées. En raison de l'espace entre les engrenages, ceux-ci n'entrent en contact que lorsque le bloc dentelé pivote (Figure 8).

Figure 8 : Enclenchement des dispositifs de blocage

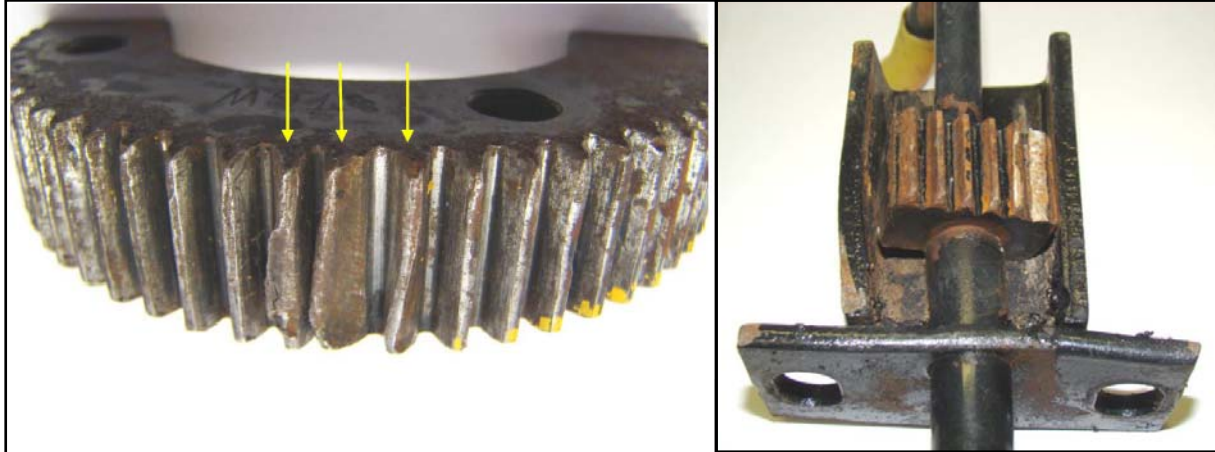
- Le bras avant gauche est sorti de sous le véhicule et son dispositif de blocage a subi des bris importants lors de la chute du véhicule : trois dents de l'engrenage de blocage et deux dents du bloc dentelé ont subi des dommages permanents lors de la chute du véhicule.

Figure 9 : Dommages permanents du dispositif de blocage avant gauche

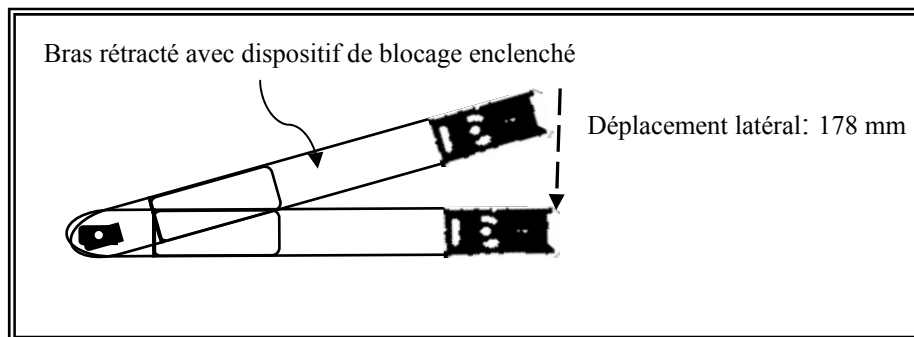
- Lorsqu'ils sont enclenchés, les dispositifs de blocage des deux bras droits et du bras arrière gauche présentent un jeu libre variant de 178 à 267 millimètres selon l'extension du bras. Pour le dispositif de blocage avant gauche, le jeu libre n'a pu être vérifié en raison des déformations permanentes survenues lors de la chute du véhicule. Considérant que tous les dispositifs de blocage présentent une usure comparable, le jeu libre du dispositif avant gauche est jugé similaire à celui des trois autres dispositifs.

Figure 10 : Jeu libre des bras pivotants (vue en plan)

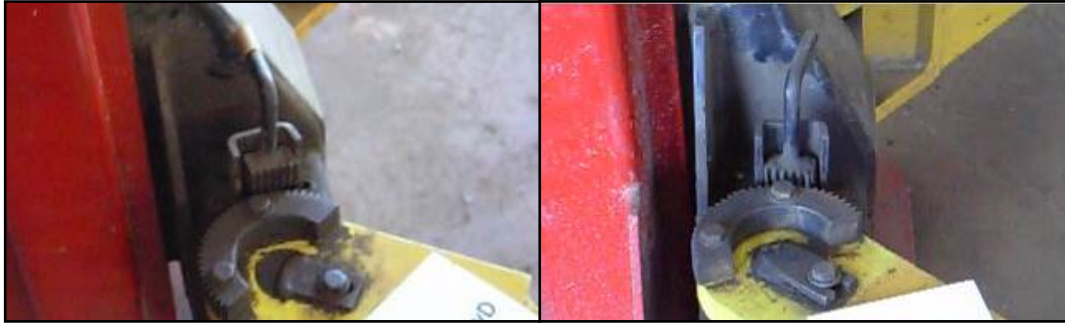
- Les dispositifs de blocage ne s'enclenchent pas automatiquement à chaque levage. Il arrive que le bloc dentelé ne glisse pas le long de l'engrenage de blocage ou ne glisse que partiellement. Les bras de levage du pont élévateur pourraient être levés sans que leur mouvement soit restreint d'aucune façon par le dispositif de blocage.

Figures 11 : Enclenchement incomplet des dispositifs de blocage

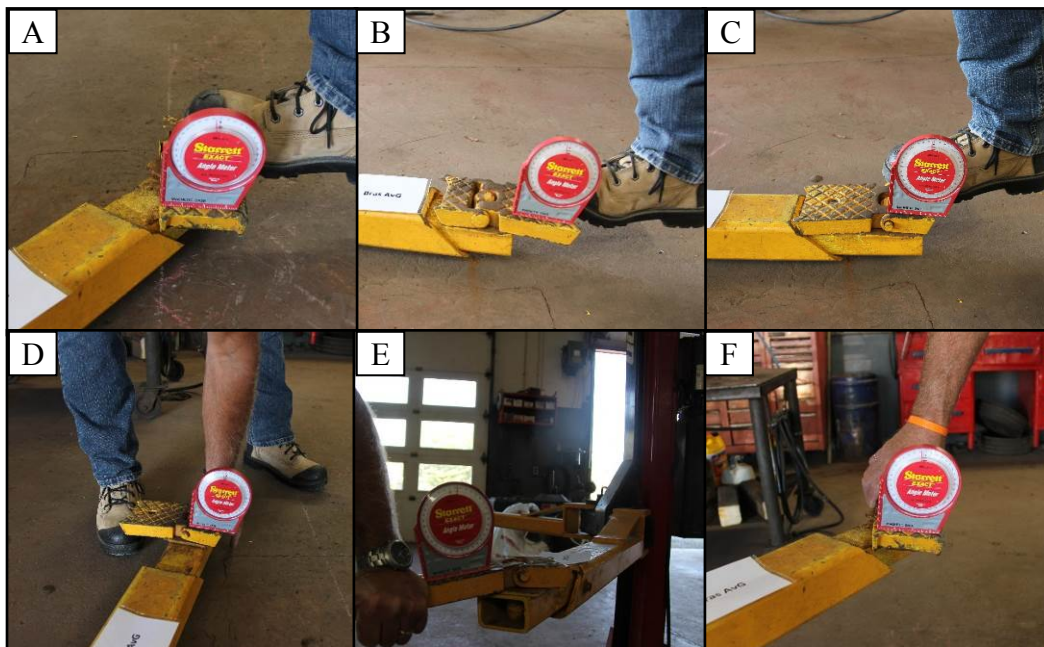
- L'inclinaison des patins varie selon leur orientation dans l'axe horizontal, possible sur 360 degrés. Pour le patin avant gauche, l'inclinaison dans les deux positions probables varie de 7 à 15 degrés lorsqu'une légère force y est appliquée. L'inclinaison maximale des autres patins dans leur position au moment de l'accident varie entre 3 et 7 degrés.

Figure 12 : Inclinaison du patin avant gauche

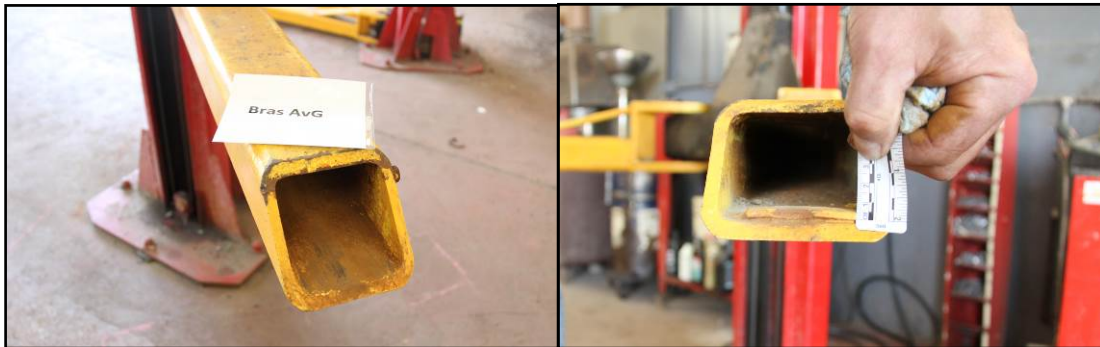
- Le bras avant gauche et sa rallonge ont des sections intérieure et extérieure différentes ce qui occasionne un jeu de 9 millimètres. Un jeu similaire est présent sur le bras arrière gauche alors qu'il est pratiquement absent sur les bras du côté droit. On note la présence d'une plaque ayant une épaisseur d'environ 7 millimètres à l'intérieur des deux bras du côté droit qui a pour effet de réduire à 2 millimètres le jeu entre le bras et sa rallonge. Le manuel du fabricant est muet quant à la présence de cette plaque.

Figure 13 : Plaque à l'intérieur du bras de levage¹

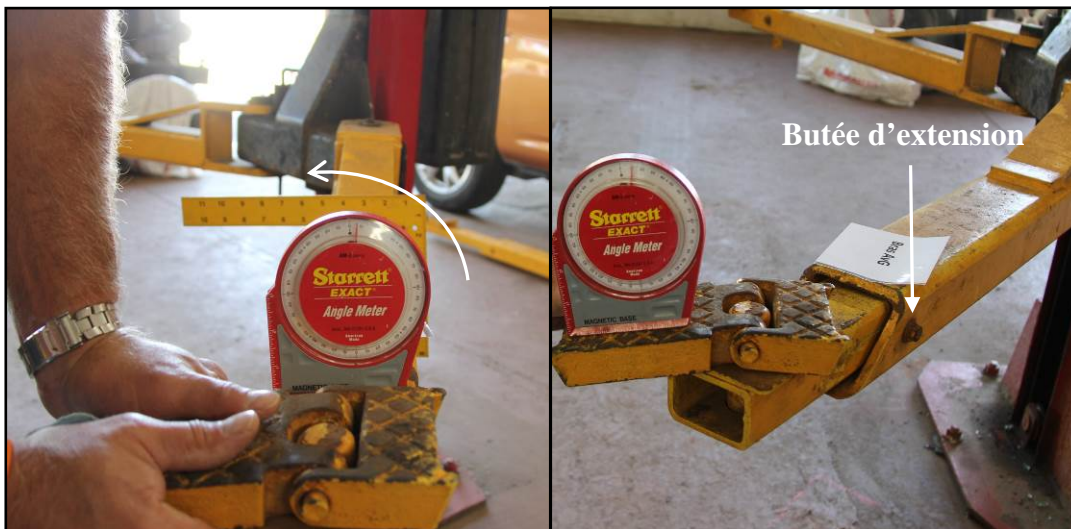
- Selon la position du patin, lorsqu'une force verticale est appliquée sur celui-ci, la rallonge du bras effectue une rotation entraînant une inclinaison jusqu'à 6 degrés. L'inclinaison est maximale lorsque le patin est approximativement perpendiculaire au bras. L'inclinaison de la rallonge de bras avant gauche est plus importante que celle du bras arrière gauche en raison de la butée d'extension qui se trouve du côté extérieur du bras. En effet, la butée d'extension se trouve à l'extérieur pour les bras avant gauche et arrière droit et à l'intérieur pour les bras arrière gauche et avant droit.

Figure 14: Inclinaison du patin attribuable à la rallonge du bras

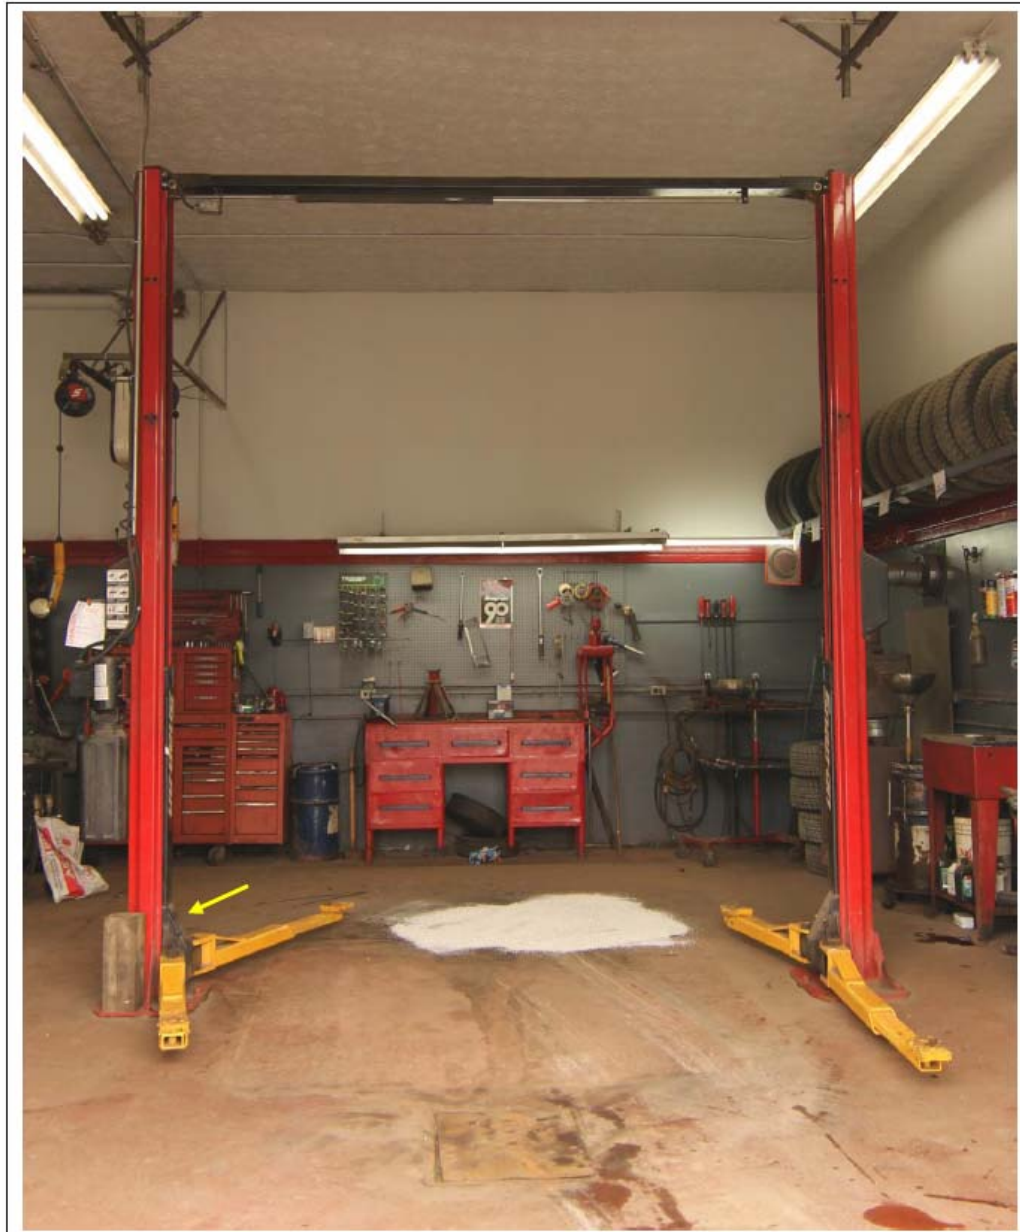
La CSST enquête sur les circonstances entourant un accident mortel survenu le 22 juillet dernier au Garage Paul Boucher et au cours duquel est survenu le bris de l'une des quatre barrures du système de levage pour auto (photo 1). La barrure en cause était apparemment en service depuis 2003. La CSST requiert donc les services d'expertise du CMQ afin de savoir s'il existe des déficiences sur la barrure brisée, de comparer les caractéristiques entre la barrure brisée du vieux modèle datant de 2003 et avec une barrure neuve de 2014, et finalement de vérifier s'il y aurait des composantes non d'origine sur la barrure brisée.

Photo 1. Système de levage et emplacement de la barure brisée (flèche jaune).

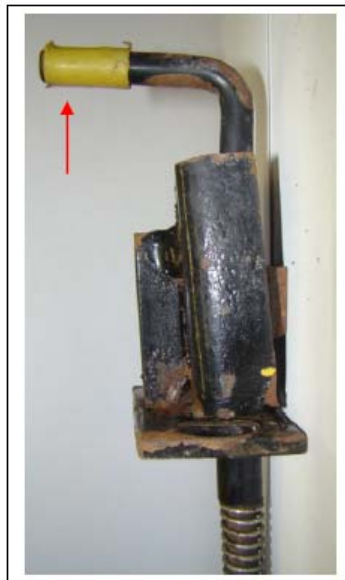
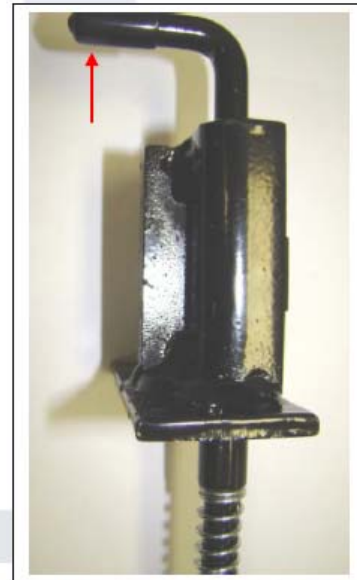
- 1) La poignée de la tige de l'ancien modèle de barrure datant de 2003 est 0,50 pouce plus long que celle du nouveau modèle (photos 2 et 3), ce qui pouvait occasionner des accrochages avec la base de l'équipement de levage et la déformation de la tige (photo 4). Par ailleurs, la tige de la barrure impliquée dans l'accident était encore très droite et non déformée.

Photo 2. Ancien modèle de barrure datant de 2003.

Photo 3. Nouveau modèle de barrure de 2014.

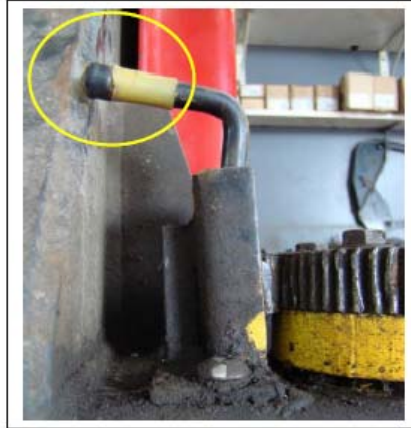
Photo 4. Contact poignée et structure.
Ci-haut, une barrure similaire en service.

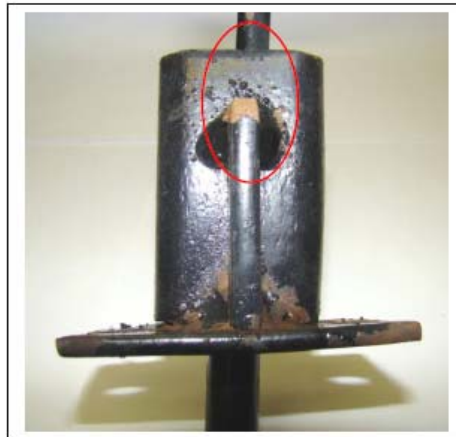
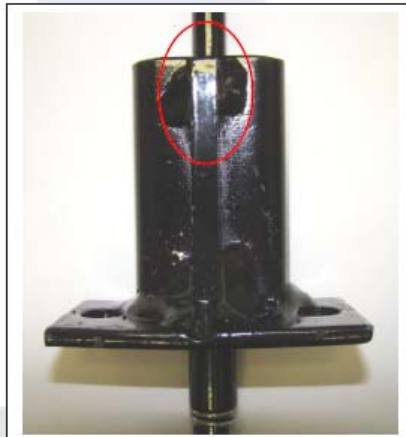
- 2) La barre de renfort située derrière la plaque en U du nouveau modèle de barrure est 0,50 pouce plus long que sur l'ancien (photos 5 et 6), ce qui procure au nouveau modèle une plus grande solidité et une meilleure résistance contre les déformations.

Photo 5. Barre de renfort plus courte sur l'ancien modèle de barrure de 2003.

Photo 6. Barre de renfort plus longue sur le nouveau modèle de barrure de 2014.

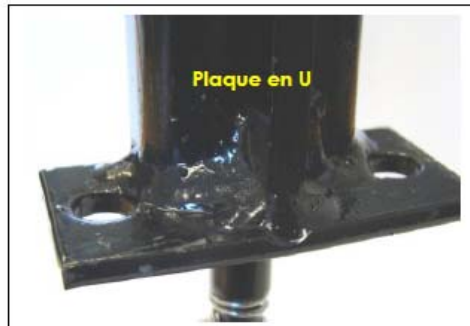
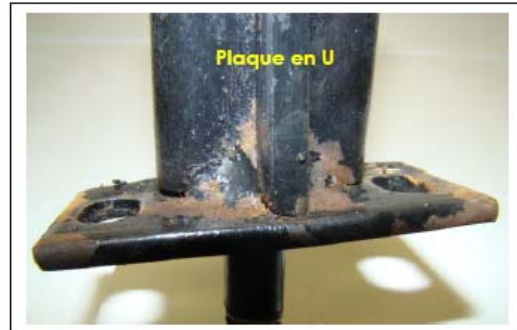
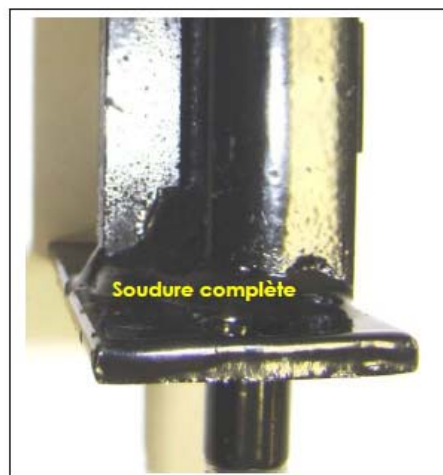
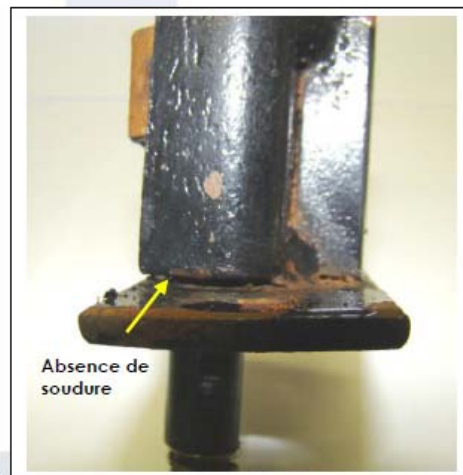
3) La plaque en U du nouveau modèle de barrure est soudée sur toute la longueur de sa base contrairement à l'ancien (photos 7 à 10), ce qui lui procure une beaucoup plus grande solidité et une meilleure résistance aux déformations horizontales.

Photo 7. Plaque en U soudée sur toute sa base sur une barrure 2014.

Photo 8. Plaque en U soudée partiellement sur la barrure de 2003.

Photo 9. Vue latérale de la soudure complète à la base du nouveau modèle de barrure de 2014.

Photo 10. Vue latérale de la soudure partielle à la base de l'ancien modèle de barrure de 2003.

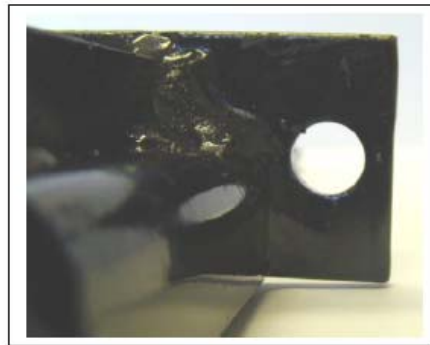
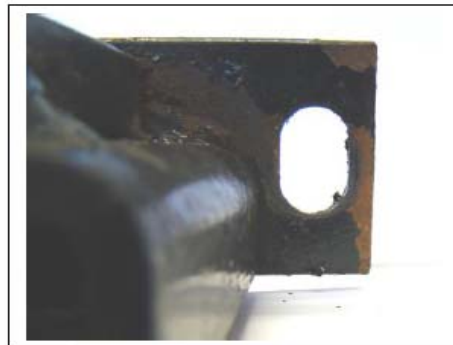
- 4) La base du nouveau modèle de barrure possède deux trous de forme ronde pour accueillir les boulons de fixation (photo 11) contrairement à l'ancien sur lequel les trous sont de forme ovale (photo 12), ce qui procure au nouveau modèle une meilleure stabilité et évite un mouvement de recul de la barrure en cas de desserrement des boulons. Un recul de la barrure occasionne un désengagement des dents du petit bloc dentelé d'avec celles de l'engrenage en demi-lune (photo 13).

Photo 11. Trous de fixation ronds à la base du nouveau modèle de barrure 2014.

Photo 12. Trous de fixation ovales à la base de l'ancien modèle de barrure 2003.

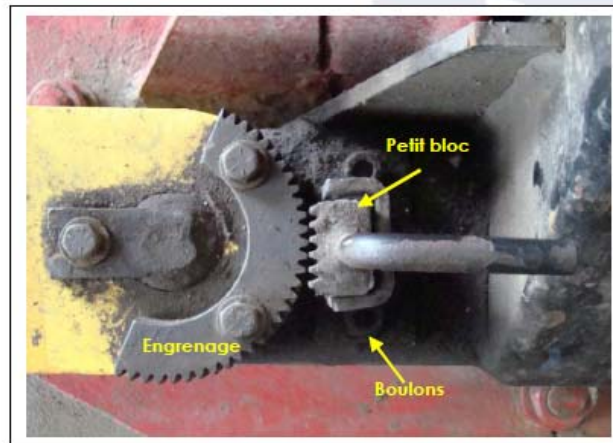
Photo 13. Possibilité de désengagement des dents si mouvement de recul de la barrure.

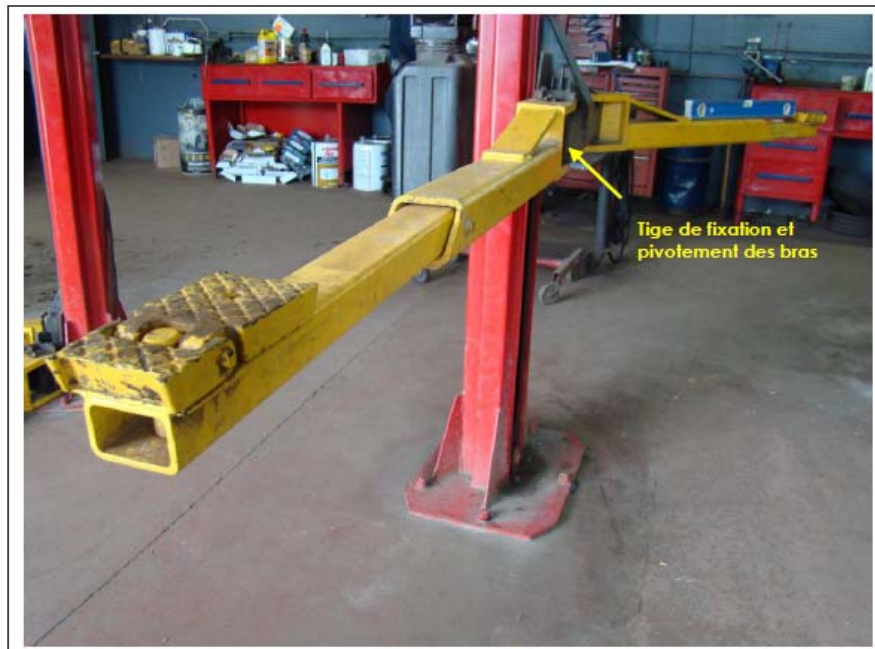
- 5) À cause des mouvements répétitifs des bras du système de levage (photo 14), les tiges de fixation et de pivotement des bras sont soumises à des frottements qui occasionnent leur usure (photo 14), et conséquemment, un éloignement progressif des dents du petit bloc et de l'engrenage (photo 13). L'introduction de dents un peu plus grosses et profondes permettrait d'accroître la solidité et le facteur sécurité des barrures.

Photo 14. Emplacement de la tige de fixation et pivotement des bras du système de levage.

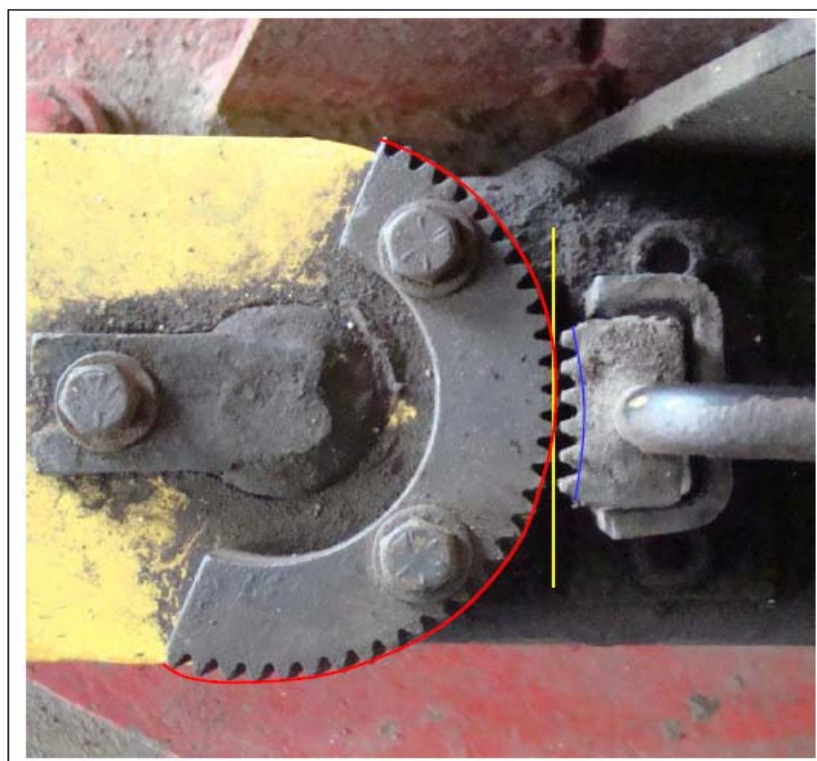
- 6) Comme le petit bloc dentelé est de forme linéaire contrairement à l'engrenage qui est de forme convexe (photo 15), et ce aussi bien sur le nouveau que sur l'ancien modèle, cette géométrie réduit les points de contact entre les dents des deux pièces et conséquemment l'efficacité des barrures. Il serait nettement plus sécuritaire de donner une forme concave au petit bloc dentelé afin de maximiser les points de contact entre les dents.

Photo 15. Géométrie peu compatible du bloc dentelé linéaire (ligne jaune) et l'engrenage convexe (ligne rouge). Profil concave suggéré du bloc dentelé (ligne bleue).

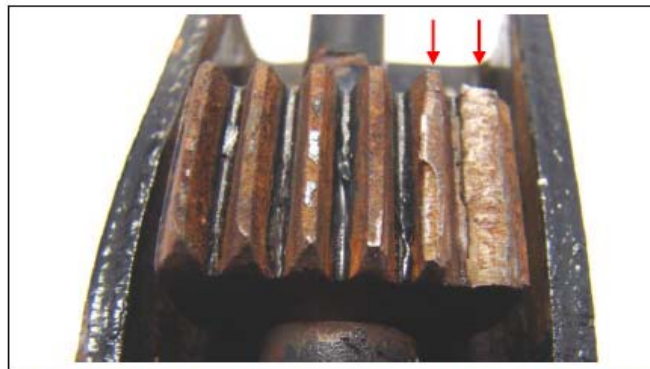
- 7) Les dommages visibles sur le bloc dentelé et l'engrenage (photos 16 et 17) de la barrure impliquée dans l'accident démontrent clairement que les dents ont été détruites au moment du bris. Considérant que ce sont les deux dernières dents du bloc dentelé qui furent endommagées, ceci indique que le bloc était en position tournée au moment de l'accident (photo 21) et qu'il n'y avait que ces deux dents en contact avec celles de l'engrenage.

Photo 16. Bris des deux dernières dents du bloc dentelé.

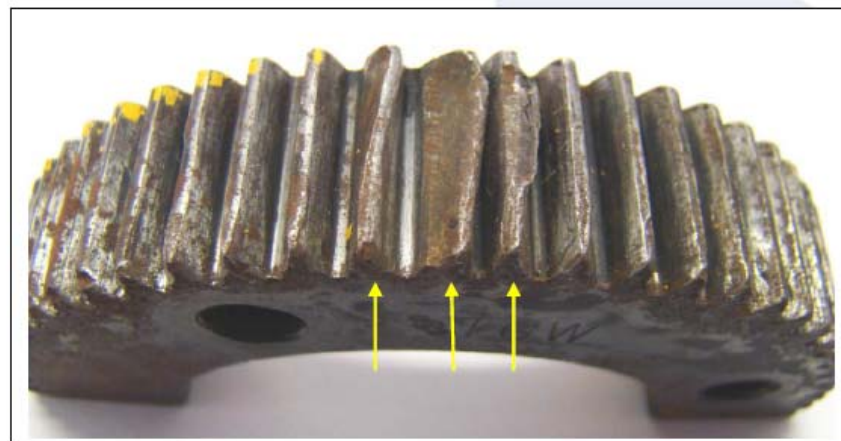
Photo 17. Dommages importants sur trois dents de l'engrenage.

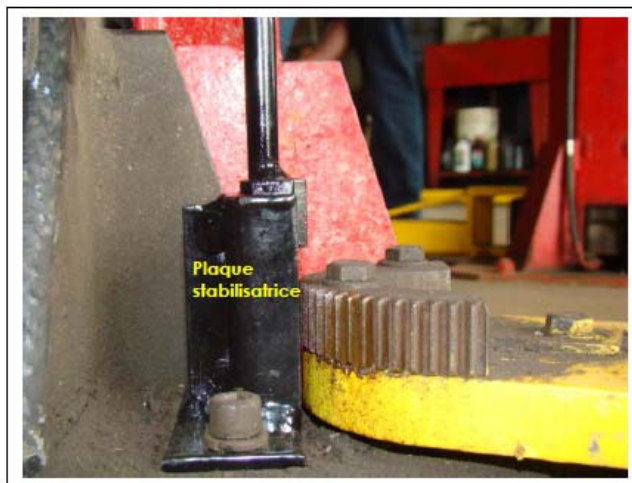
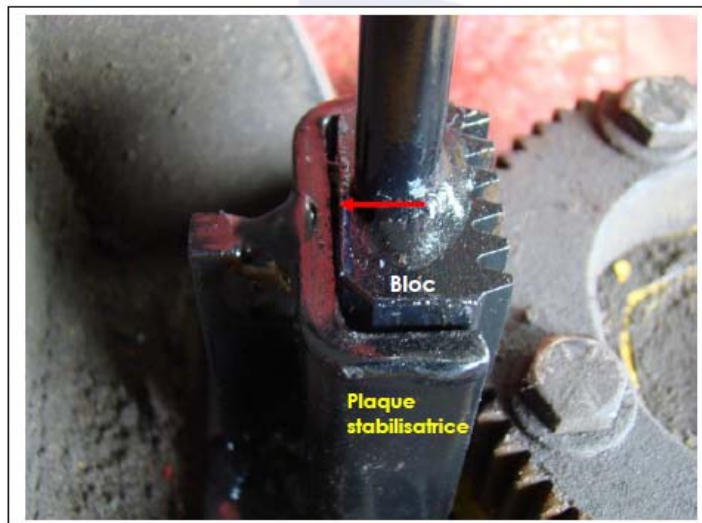
8) Si la plaque en U, qui agit comme stabilisateur pour le bloc dentelé, ne se déforme pas (photo 18), alors le bloc ne peut pas tourner (photo 19), maximisant ainsi le contact entre les dents des deux composantes et conséquemment la solidité de la barrure.

Photo 18. Plaque stabilisatrice non déformée.

Photo 19. Bon appui du bloc contre la plaque stabilisatrice (flèche rouge).

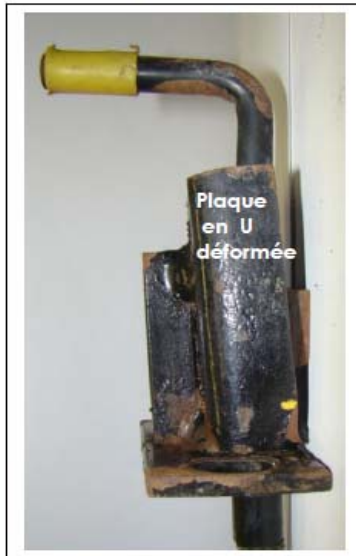
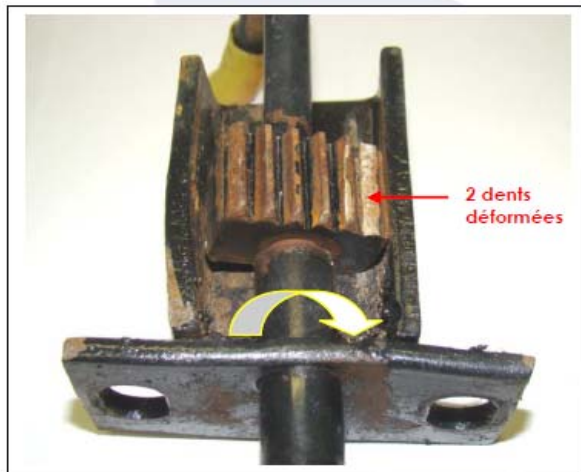
Inversement, lorsque la plaque en U est déformée (photo 20), il devient alors possible au bloc de tourner (photo 21), réduisant ainsi le nombre de dents en contact avec celles de l'engrenage, et conséquemment l'efficacité de la barrure, événement qui est survenu au moment de l'accident.

Photo 20. Plaque stabilisatrice déformée.

Photo 21. Possibilité de rotation du bloc dentelé dans la plaque en U déformée.

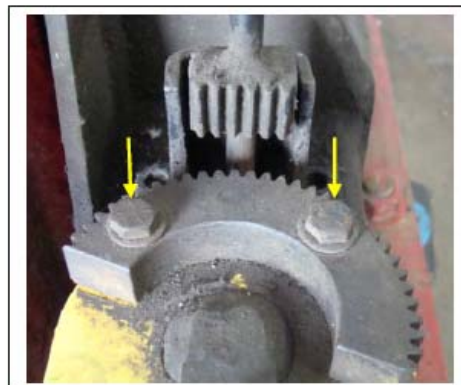
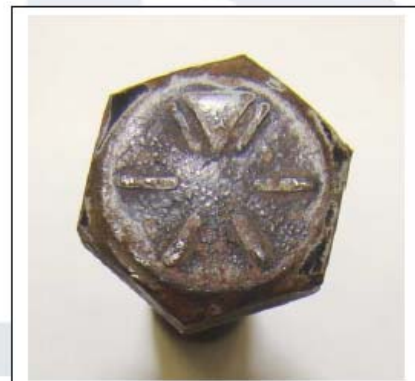
En ce qui concerne les boulons de fixation des engrenages des deux modèles de barrures (photos 22), nous avons obtenu des valeurs très stables de 35 à 36 HRC, équivalent à une résistance maximale en traction de 158 ksi. Sachant que la tête des boulons arbore six lignes placées en motif d'étoile (photos 22), nous savons qu'il s'agit de boulon de grade 8 (système impérial) donc la spécification est de 150 ksi minimum en résistance ultime. La spécification est donc respectée.

Photos 22. Boulons de fixation des engrenages des barrures. Le motif sur la tête indique qu'il s'agit de boulons de grade 8.

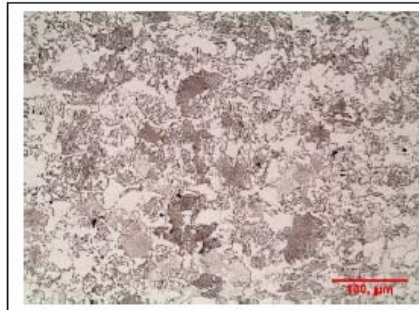
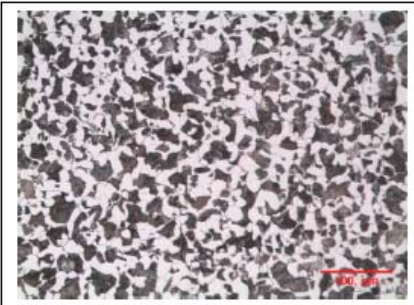
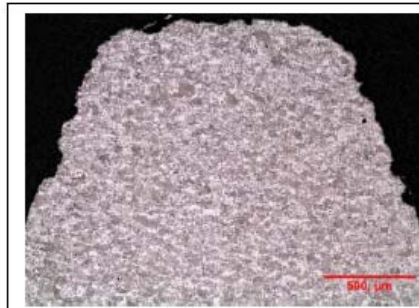
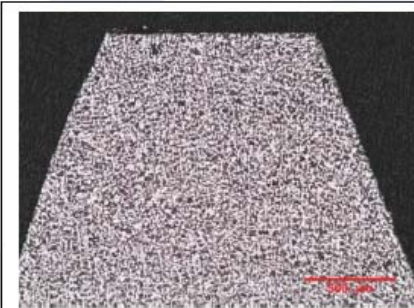
L'engrenage brisé et un engrenage neuf possèdent des microstructures de nature semblable de perlite dans une matrice ferritique. Aucune anomalie remarquée si ce n'est que la microstructure de l'engrenage brisé de 2003 est plus grossière que celle de l'engrenage neuf de 2014 (photos 23 et 24), mais comme leur dureté est équivalente, leur résistance à l'usure l'est aussi. Malheureusement, les dents des deux engrenages n'ont pas reçu de traitements de surface visant à les protéger contre l'usure (photos 25 et 26).

Photo 23. Engrenage brisé de 2003.
Perlite et ferrite (Nital - 200X).

Photo 24. Engrenage neuf de 2014.
Perlite et ferrite (Nital - 200X).

Photo 25. Dent - engrenage brisé 2003.
Aucun traitement de surface.
(Nital 2% - 50X).

Photo 26. Dent - engrenage neuf de 2014.
Aucun traitement de surface.
(Nital 2% - 50X).

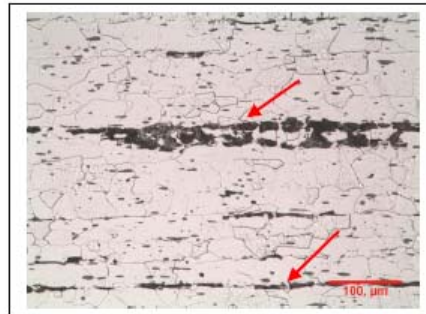
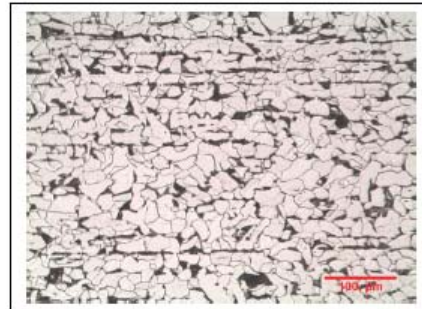
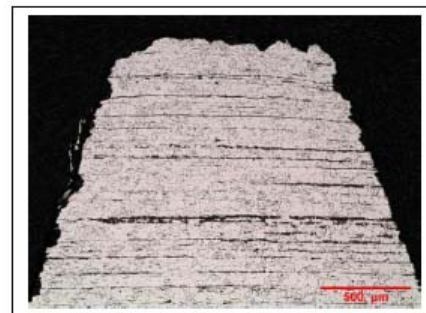
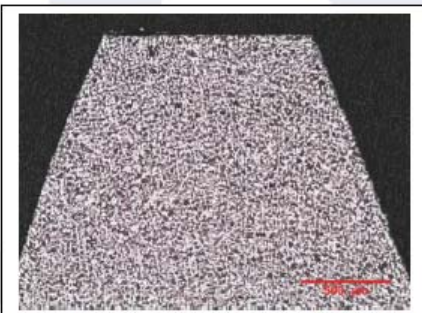
Bien qu'ils ne possèdent pas la même composition chimique, la microstructure du bloc dentelé de 2003 et de celle d'un bloc neuf de 2014 sont de nature semblable, soit de la perlite dans une matrice ferritique, sauf que celle de 2003 possède une anomalie, c'est-à-dire une microstructure non uniforme avec des schistosités de stratification (photos 27 et 28). Cette anomalie aurait pu faciliter l'amorce de fissures en service, mais heureusement ce ne fut pas le cas. Finalement, les dents des deux blocs n'ont pas subi de traitements de surface visant à les protéger contre l'usure (photos 29 et 30).

Photo 27. Bloc dentelé brisé de 2003. Perlite et ferrite (Nital - 200X). Schistosités de stratification.

Photo 28. Bloc dentelé neuf de 2014. Perlite et ferrite (Nital - 200X)

Photo 29. Dent - bloc brisé 2003. Aucun traitement de surface. Structure stratifiée (Nital - 50X).

Photo 30. Dent - engrenage neuf de 2014. Aucun traitement de surface. Structure uniforme (Nital - 50X).

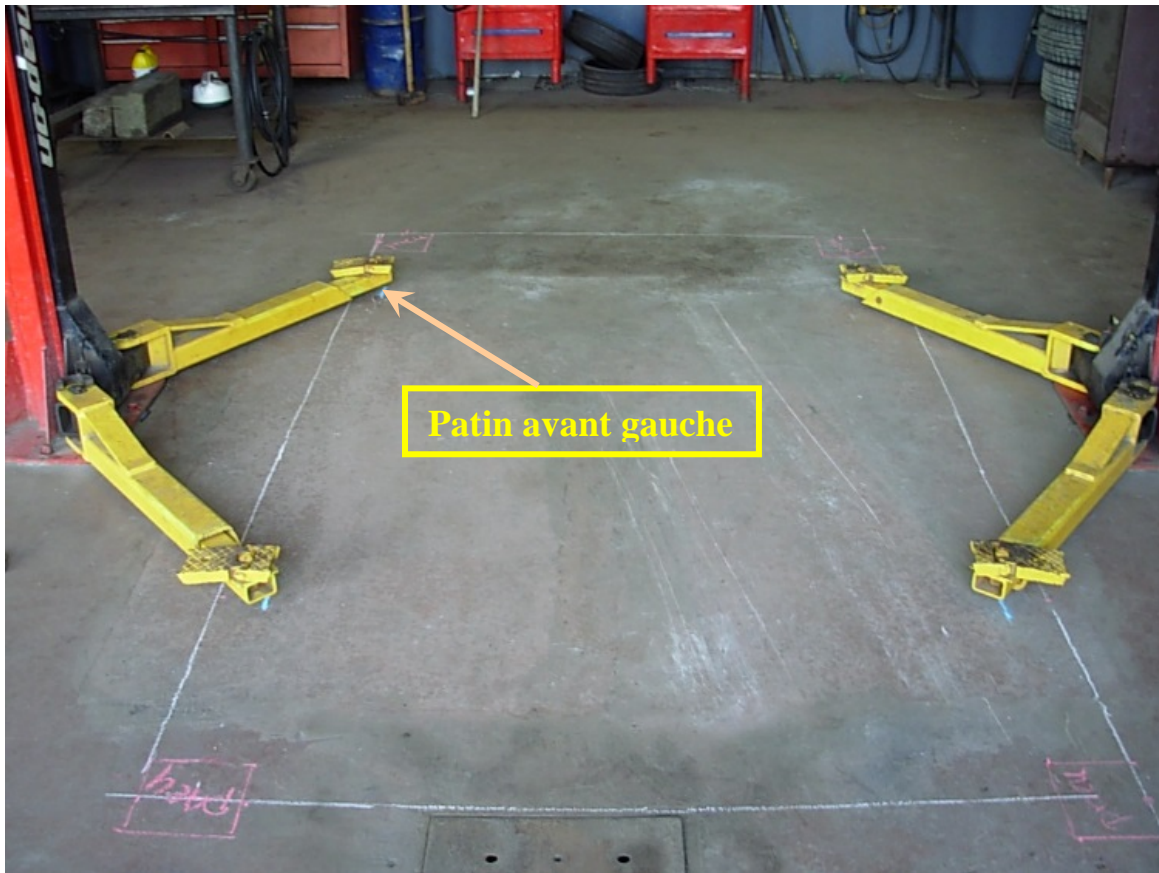
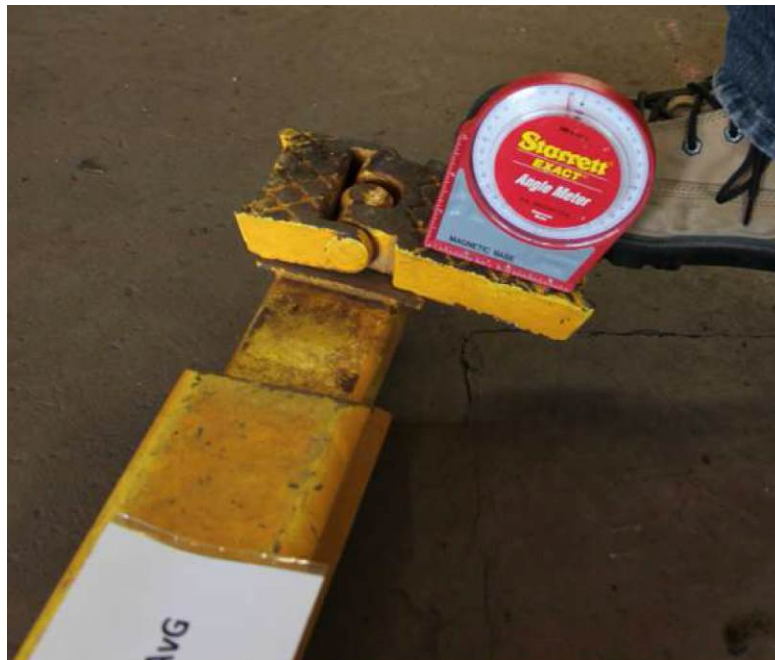
Comme on peut le voir sur cette photo, le patin avant gauche à été peint en jaune. On observe aussi la présence de graisse et de saletés. Le motif de surface du patin est passablement émoussé.
