RAPPORT D'ENQUÊTE

Accident ayant causé la mort d'un mécanicien de l'entreprise Produits Forestiers Temrex SEC, située au 521, route 132 Ouest à Nouvelle, le 8 juillet 2019

Direction régionale de la Gaspésie et des Îles-de-la-Madeleine

Date du rapport : 18 février 2020

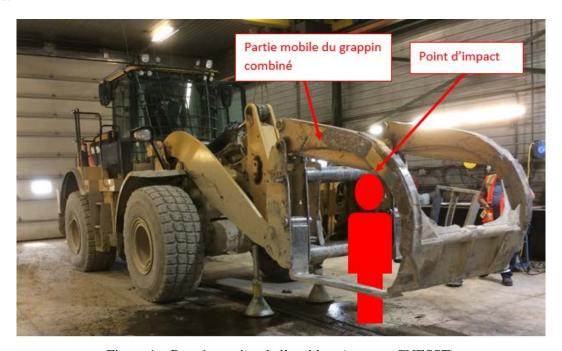
Figure 1 – Représentation de l'accident (source : CNESST)

Le 8 juillet 2019, vers 6 h 40, un mécanicien s'affaire à la réparation d'une fuite d'huile hydraulique sur le grappin combiné d'une chargeuse sur roues. Pour réparer la fuite, le mécanicien se positionne entre les fourches du grappin combiné, sous sa partie mobile, et déconnecte un boyau hydraulique. Il s'ensuit une perte de pression dans le circuit hydraulique entraînant la fermeture inopinée de la partie mobile du grappin.

En se refermant, la partie mobile du grappin combiné frappe le mécanicien à la tête. Il décède de ses blessures.

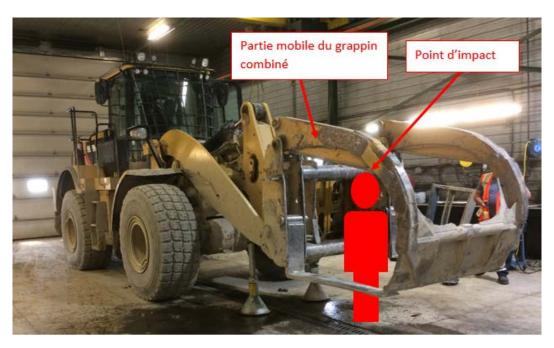
Figure 4 – Représentation de l'accident (source : CNESST)

Pendant que [G] quitte la cabine, M. [H] entame le remplacement d'un boyau hydraulique du grappin combiné présentant une fuite. Il déconnecte une des extrémités du boyau en question, ce qui provoque une perte de pression dans le circuit hydraulique et qui a aussi pour effet de provoquer la fermeture inopinée de la partie mobile du grappin combiné.

Dans sa fermeture, la partie mobile du grappin combiné frappe le mécanicien à la tête (voir *Figure 4*). Les secours sont appelés sur les lieux. M. [H] est transporté par ambulance au Centre hospitalier de Maria où son décès est constaté.

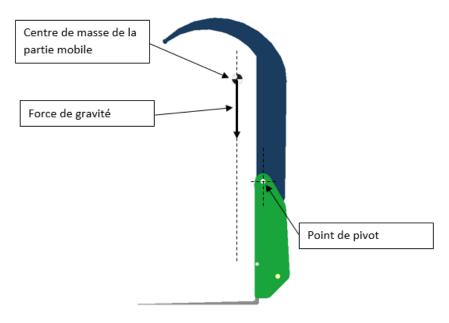
Figure 7 — Centre de masse et force de gravité (source : CNESST)

Lorsque la partie mobile est en position ouverte, le centre de masse de celle-ci se trouve devant le point de pivot (voir *Figure 7*). Il s'agit d'une position instable. Autrement dit, la gravité exerce inexorablement une force qui tend à refermer la partie mobile jusqu'à ce qu'elle s'appuie contre les fourches.

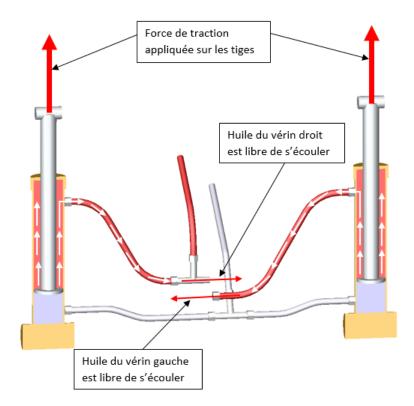
Figure 11 — Boyaux déconnectés côté tige (source : CNESST)

En revanche, si une perte de pression survient suite à la déconnexion d'un boyau, certains mouvements sont possibles, tel que présenté à la *Figure 11*.

Tel que discuté à la section 4.2.2, à l'exemple illustré à la *Figure 11*, pour que le mouvement des tiges ait lieu, il faut d'abord que le boyau côté tige soit déconnecté. Cependant, il faut aussi que de l'huile ou de l'air puisse entrer dans les vérins côté cylindre.

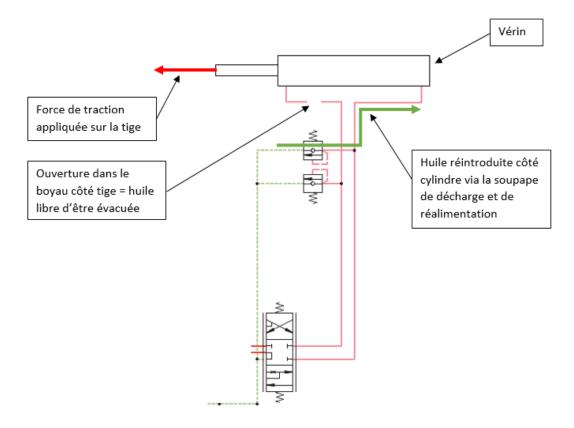
Figure 13 - Huile réintroduite par la soupape de décharge et de réalimentation (source : CNESST)

À l'inverse, si une dépression est créée dans un des boyaux du grappin combiné, la soupape fonctionnera en mode réalimentation. Autrement dit, elle s'ouvrira pour permettre à l'huile du réservoir de retourner vers le grappin combiné afin de combler le vide.

Par conséquent, si on applique une force sur les tiges des vérins du grappin combiné alors que l'huile est libre de s'évacuer d'un côté, de l'huile pourra être réintroduite de l'autre côté par les soupapes et le mouvement des tiges sera possible (voir *Figure 13*).

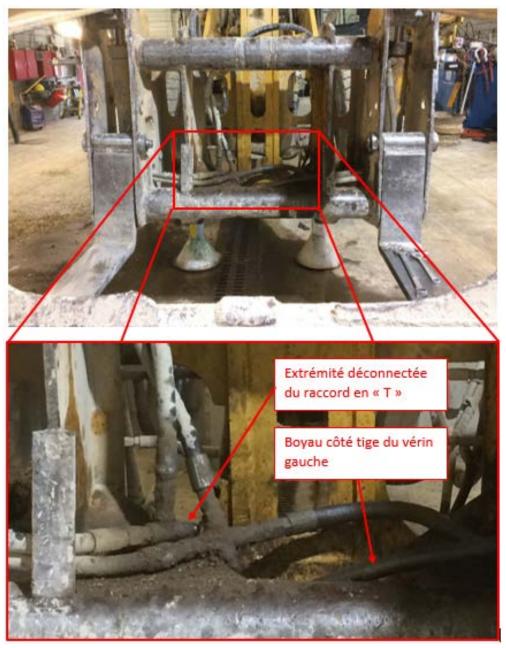
Figure 14 — Boyau hydraulique déconnecté (source : CNESST)

- Le boyau côté tige du vérin gauche est déconnecté au niveau du raccord en « T » (voir *Figure 14*). Une représentation schématique du boyau déconnecté est aussi présentée à la *Figure 11*.

Pour accéder au boyau à réparer, le mécanicien se positionne entre les fourches du grappin. Il déconnecte le boyau fissuré au niveau du raccord en « T ». Cette action entraîne une perte de pression dans le circuit hydraulique et une possibilité d'écoulement de l'huile côté tige des vérins du grappin combiné.

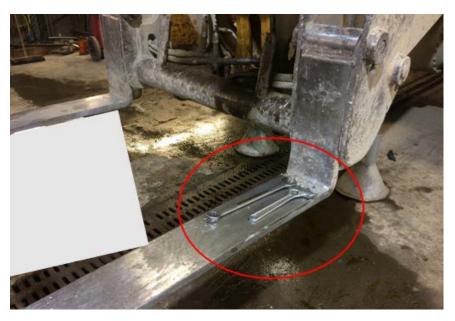
Figure 15 — Outils (source : CNESST)

Les outils permettant de serrer ou de desserrer les boyaux hydrauliques du grappin combiné sont déposés sur la fourche gauche du grappin combiné (voir *Figure 15*).

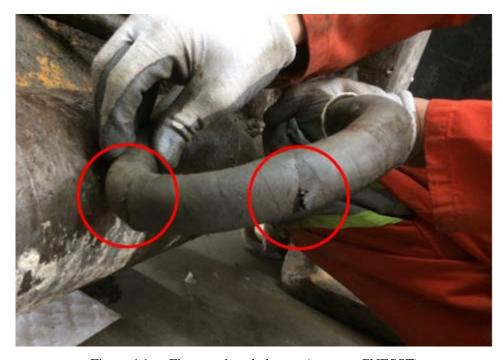
Figure 16 — Fissures dans le boyau (source : CNESST)

- Le boyau côté tige du vérin gauche présente des fissures (voir *Figure 16*). Lors d'un essai de fonctionnement du grappin combiné, nous avons constaté que de l'huile s'écoule par ces fissures.

Le boyau côté tige du cylindre gauche du grappin combiné est fissuré et il fuit.

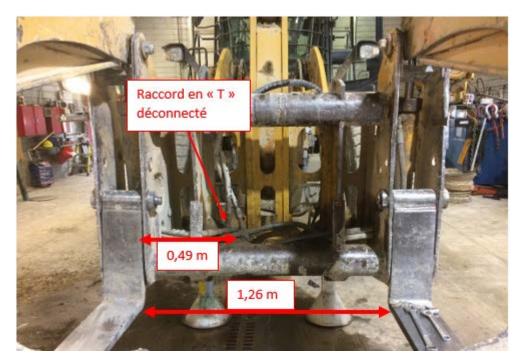
Figure 17 - Dimensions du grappin combiné (source : CNESST)

- La largeur entre les fourches est d'environ 1,26 m. La distance entre le raccord en « T » déconnecté et la fourche droite est d'environ 0,49 m (voir Figure 17).

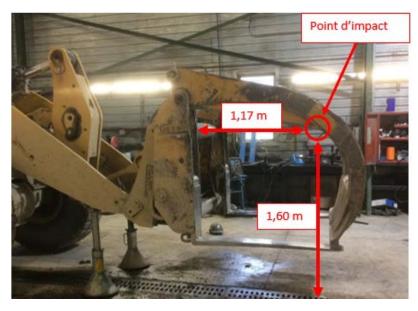
Figure 18 - Position du point d'impact (source : CNESST)

- Le point d'impact se trouve horizontalement à environ 1,17 m du raccord en « T » déconnecté. Verticalement, il se trouve à environ 1,6 m du sol (voir Figure 18).

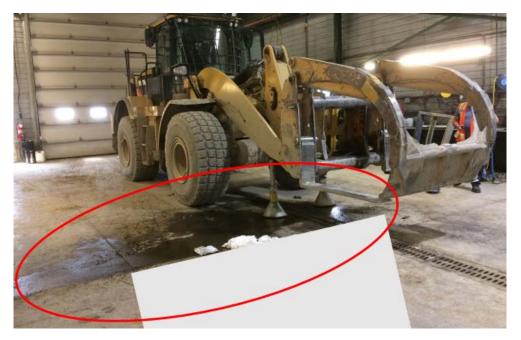
Figure 19 — Huile projetée au sol (source : CNESST)

- Sur le sol du garage, on constate la présence de traces d'huile projetée (voir Figure 19).

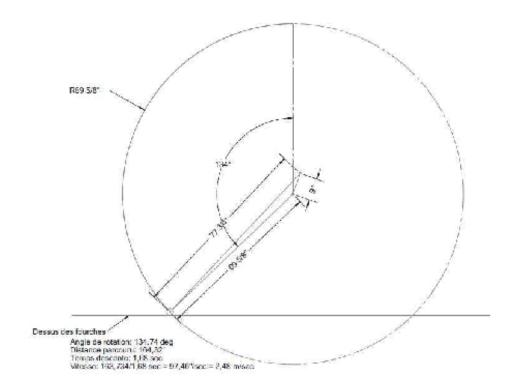
Distance parcourue: 4,17m (164,32")

Vitesse de descente de la partie mobile : 2,48 m/sec

Nous constatons une descente rapide de la partie mobile du grappin combiné suite au débranchement du boyau côté tige du vérin gauche.
