RAPPORT D'ENQUÊTE

**Accident ayant causé la mort d'un travailleur œuvrant sur
un chantier de construction dans la municipalité
de Déléage, le 19 août 2020**

**Service de prévention-inspection – Outaouais
Direction de la prévention-inspection – Nord et Ouest**

Date du rapport : 12 février 2021

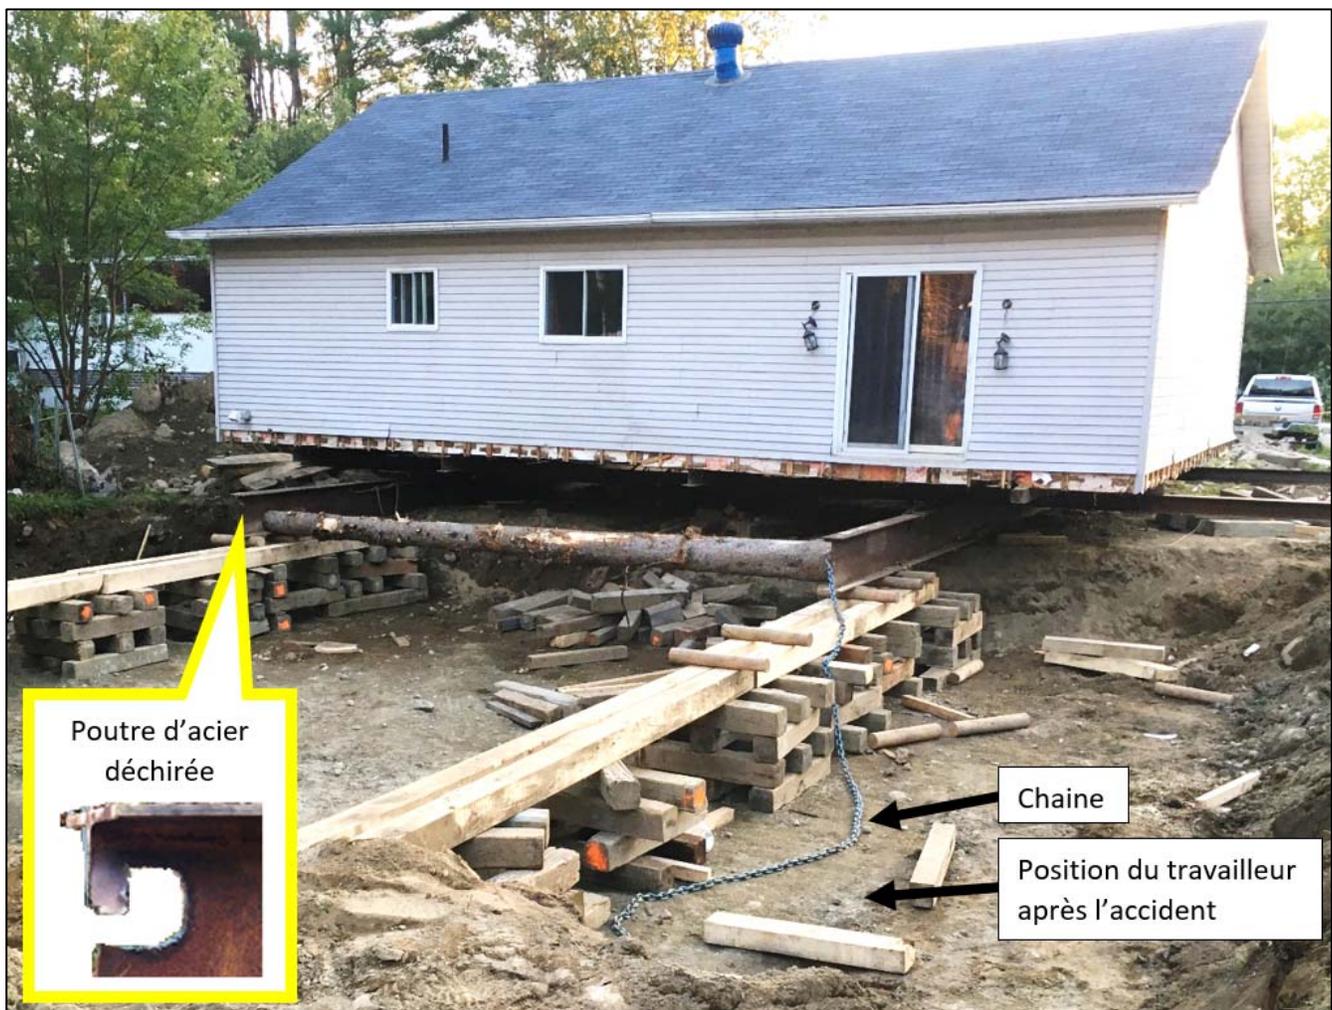
Photo 1 : Scène d'accident

Le travailleur est frappé à la tête par l'assemblage câble-chaîne-crochet et décède quelques jours plus tard des suites de ses blessures.

Le 19 août 2020, les inspecteurs de la CNESST se rendent au [...] à Déléage. Ils ordonnent l'arrêt de l'ensemble des travaux sur le chantier. L'utilisation et l'accès au boteur sont interdits.

Le maitre d'œuvre et l'employeur doivent élaborer une méthode de travail et de surveillance des travaux sécuritaire signée et scellée par un ingénieur et obtenir, avant le début des travaux, une attestation de conformité signée et scellée par l'ingénieur une fois les préparatifs complétés.

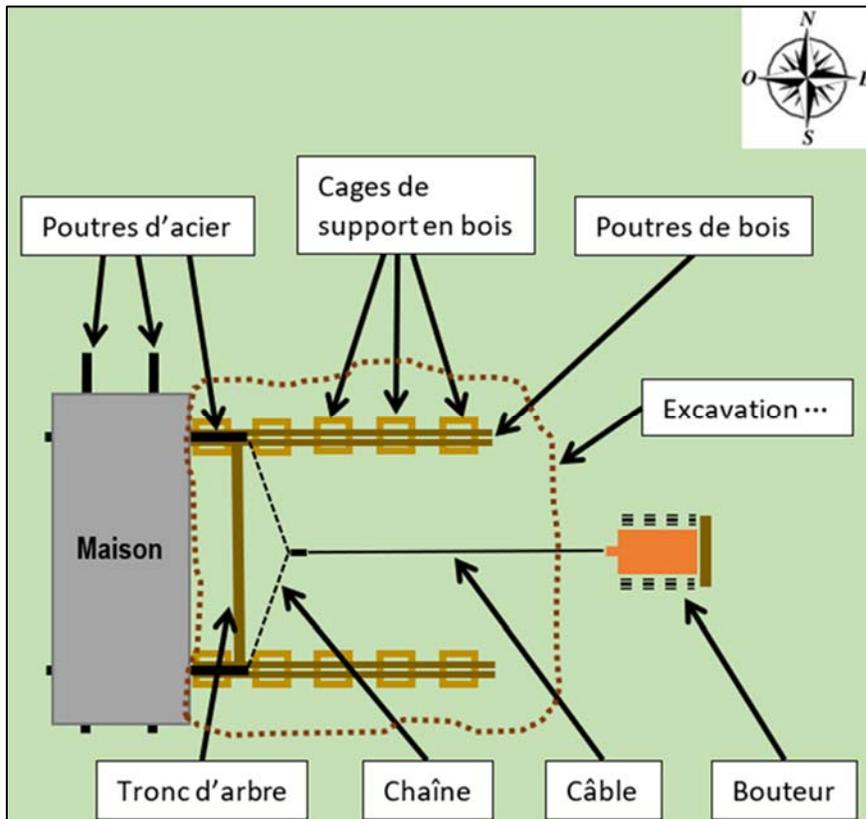
La maison se trouve au bord de l'excavation destinée aux nouvelles fondations avec le matériel et les équipements utilisés pour son déplacement.

Schéma 2 : Matériel et équipements

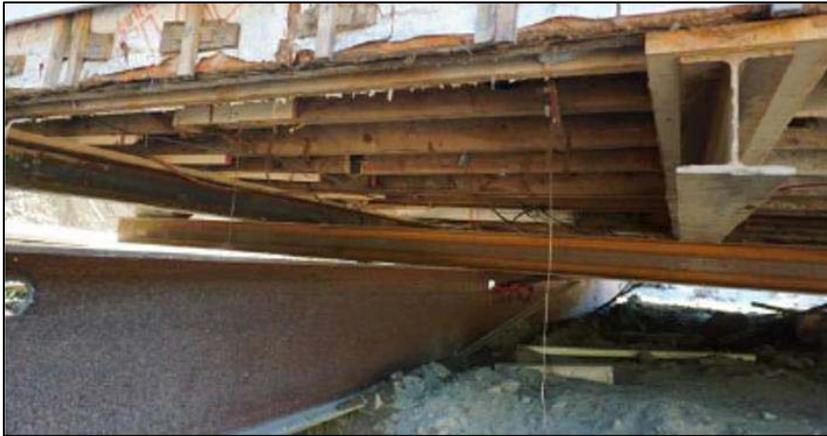
La maison repose sur une superposition de trois étages de poutres. Les poutres des étages supérieurs et inférieurs sont orientées dans un axe est-ouest alors que les poutres de l'étage central sont dans un axe nord-sud. Une des poutres situées directement sous la maison est en bois alors que les autres sont en acier. Les poutres de l'étage du centre et de l'étage inférieur sont soudées entre elles à l'aide de tiges d'acier.

Photo 2 : Poutres superposées sous la maison (Source : CNESST)

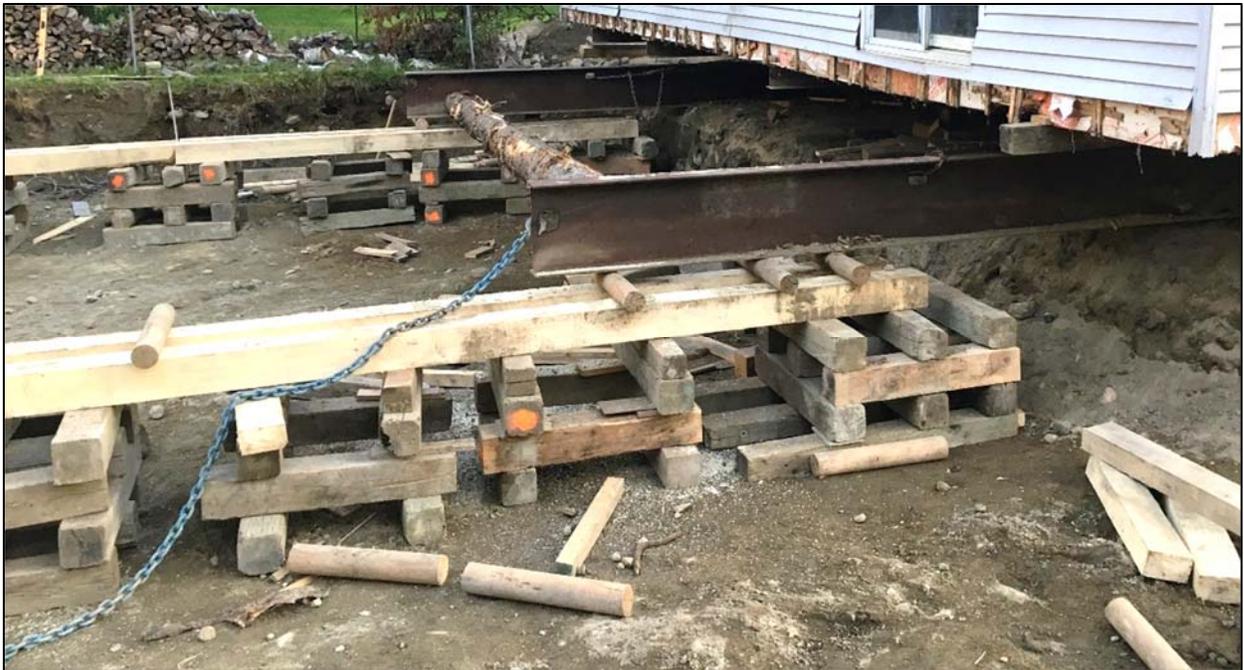
Les deux tiers des deux poutres d'acier de l'étage inférieur reposent directement sur le sol. L'autre tiers repose sur des rondins de bois déposés sur deux ensembles de poutres de bois de 0,2 m par 0,2 m (8 pouces par 8 pouces) servant de bande de roulement pour le déplacement de la maison. Chaque bande de roulement est supportée par des cages en bois qui reposent au fond de l'excavation. Ces cages de support sont formées par l'empilement de quatre étages de pièces de bois de 0,2 m par 0,2 m.

Photo 3 : Poutres d'acier sous la maison, cages et poutres de bois pour le roulement

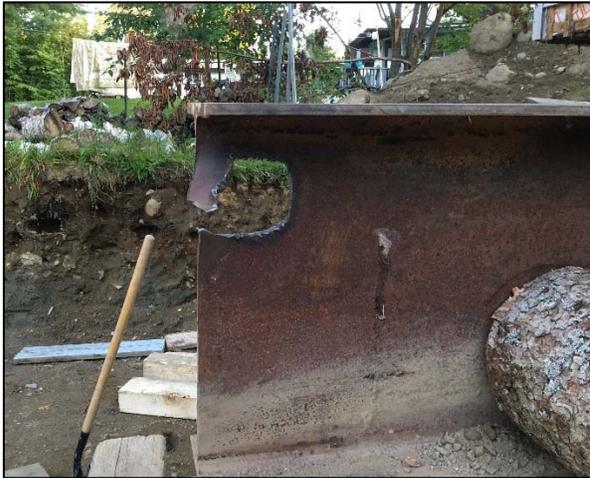
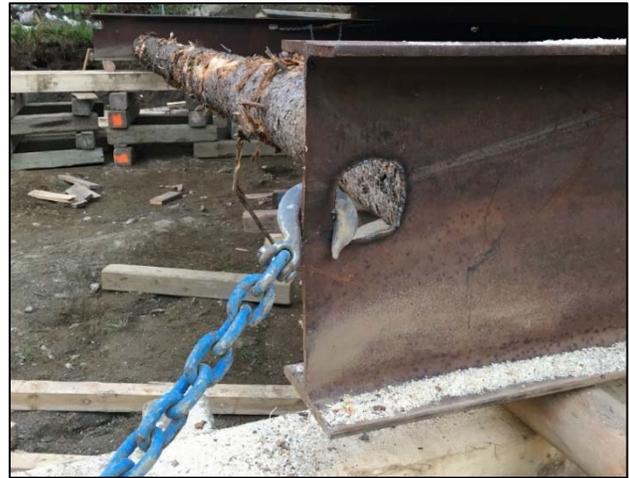
Une chaîne en métal peinte en bleu, munie de crochets à chacune de ses extrémités, est présente au fond de l'excavation. L'une des deux poutres de l'étage inférieur est tordue en son extrémité et a subi une rupture. La chaîne demeure accrochée au trou de l'autre poutre d'acier de l'étage inférieur. L'extrémité libre de la chaîne se situe au fond de l'excavation dans le coin nord-est. La chaîne passe dans une manille qui est fixée au câble d'acier du treuil du bouter.

Photos 4 et 5 : Poutre rupturée et poutre déformée avec chaîne et crochet (Source : CNESST)

Au moment de la traction de la maison, le buteur tire, mais la maison ne se déplace pas. Le câble du buteur et la chaîne reliée aux poutres sont tendus. La force exercée à l'extrémité de la poutre est supérieure à sa résistance, ce qui a pour effet de tordre puis de rompre l'extrémité de la poutre d'acier. La deuxième poutre est également déformée au point d'attache du crochet de la chaîne. La rupture de la poutre entraîne la libération du crochet, ce qui provoque la projection de l'assemblage câble-chaine-crochet en direction du travailleur accidenté, le frappant à la tête.

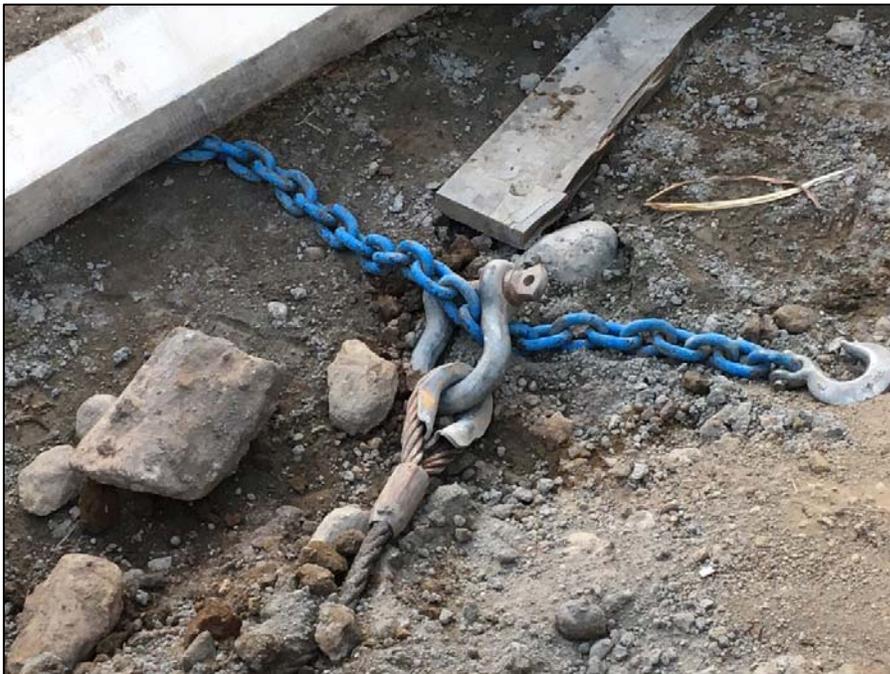
Photo 6 : Manille au bout du câble d'acier (Source : CNESST)

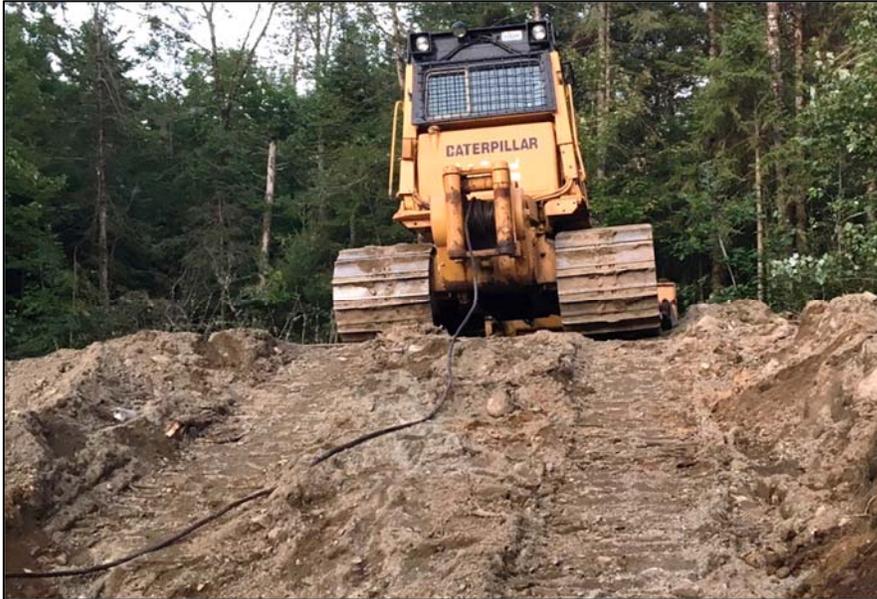
Le bouteur est positionné du côté est, à l'extérieur de l'excavation. Il est centré par rapport à la maison.

Photo 7 : Bouteur, treuil et câble d'acier (Source : CNESST)

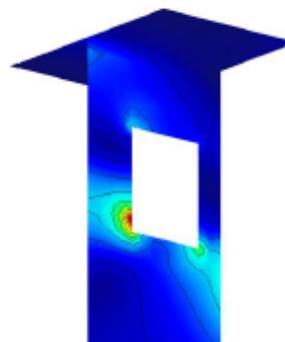
- Dû à l'angle de la charge, les équations théoriques ne peuvent être utilisés. Une analyse par éléments finis a donc été utilisée. Il demeure une marge d'erreur aux résultats que nous estimons à $\pm 30\%$. L'image ci-contre représente une schématisation des efforts lors de la traction. Les couleurs chaudes représentent des contraintes plus élevées (maximum en rouge), alors que les couleurs froides représentent des zones moins sollicitées par cette traction. L'angle de la charge réduit d'ailleurs significativement la résistance locale de la connexion.

La capacité de la connexion à la traction de la chaîne est de **12.6 kN** (2 822 lb) à **18.2 kN** (4 077 lb). En espérant le tout à votre entière satisfaction, veuillez agréer, Monsieur, l'expression de nos sentiments les meilleurs.
