EN004414**RAPPORT D'ENQUÊTE**

**Accident ayant causé la mort d'un travailleur
de l'entreprise Construction FGK inc., survenu le
11 septembre 2023, sur un chantier de construction
situé sur le chemin de la Rivière à Chelsea**

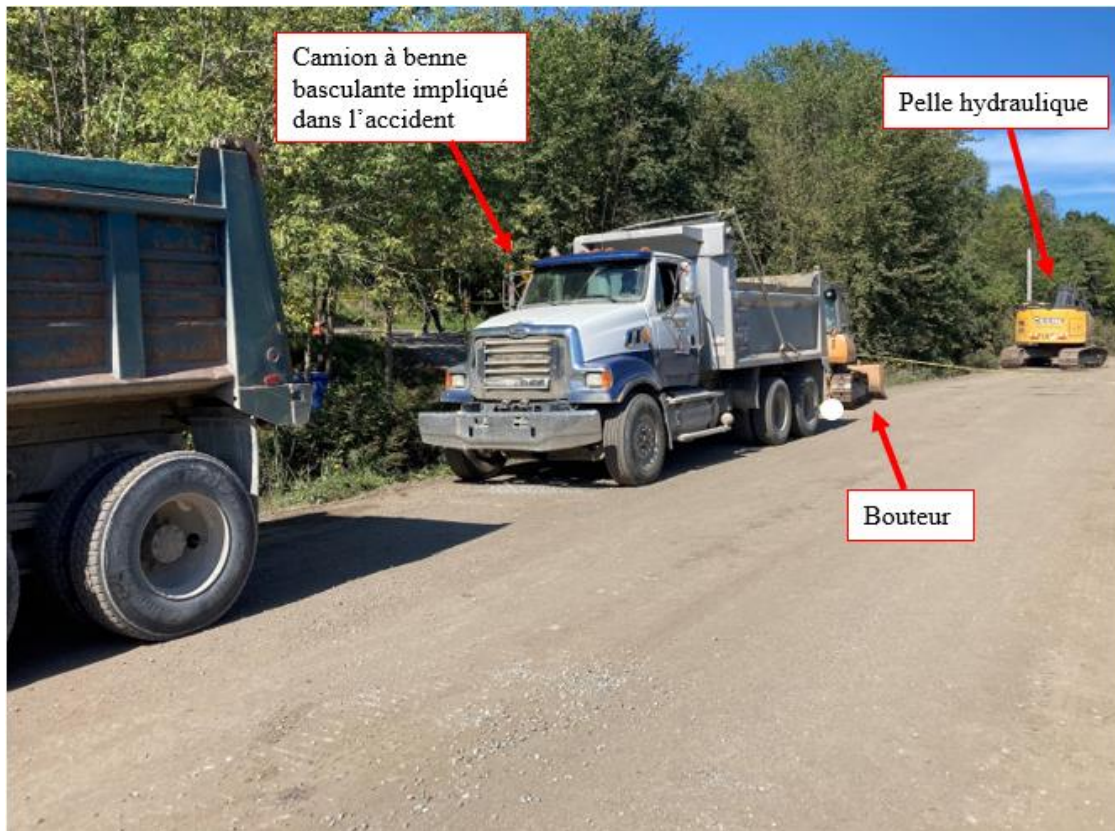
Fig. 5 - Positionnement des équipements à l'arrivée de la CNESST
Source : CNESST

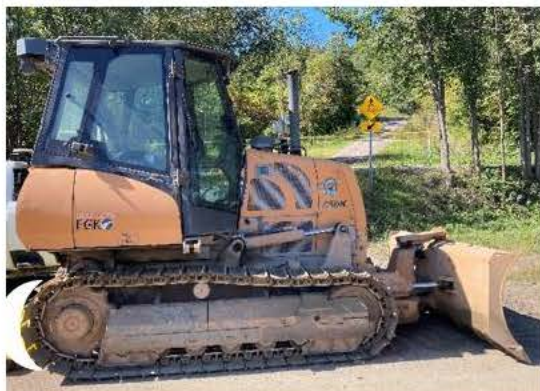
Caractéristiques du bouteur	
Marque	Case
Modèle	650K
Numéro d'identification du produit	[REDACTÉ]
Immatriculation	[REDACTÉ]
Masse	8 244 kg
Longueur	4,0 m
Largeur	1,9 m
Type de carburant	Diesel
Positionnement de l'ouverture du réservoir à diesel	Arrière du bouteur, côté gauche
