RAPPORT D'ENQUÊTE

Accident ayant causé la mort d'un travailleur de l'entreprise Excavation Michel Paradis inc., survenu le 10 octobre 2023 à Normandin.

Service de la prévention-inspection – Saguenay-Lac-Saint-Jean

Date du rapport : 27 mai 2024

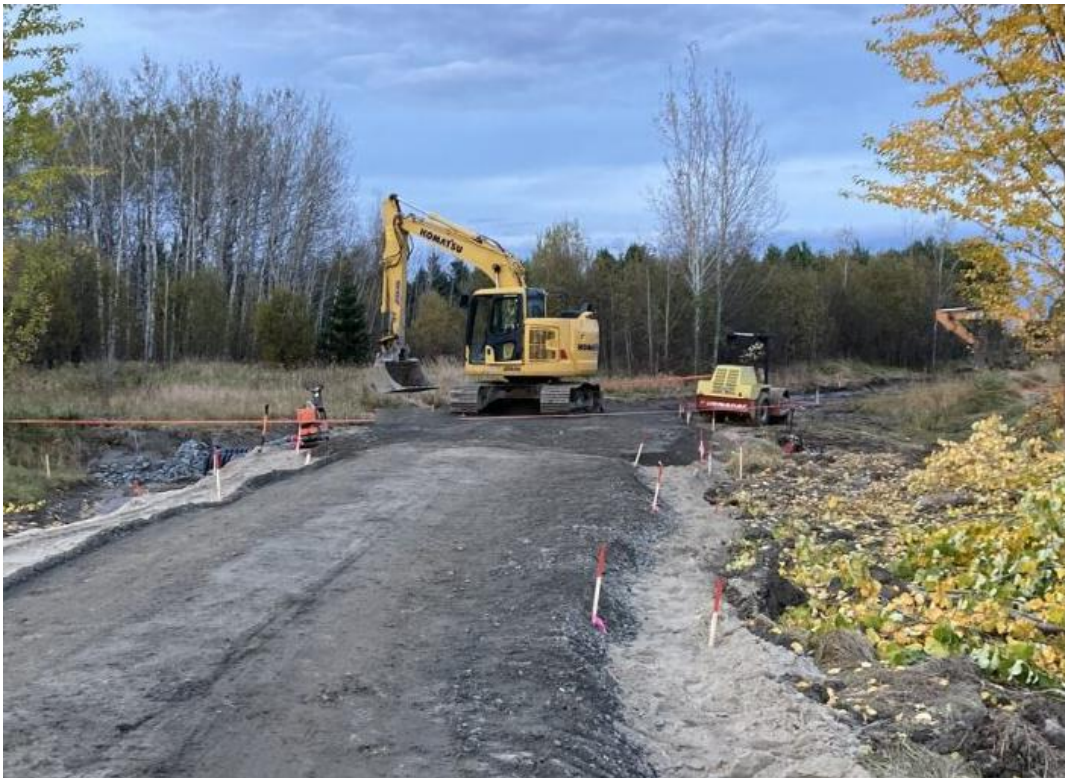
Figure 1 - *Lieu de l'accident*

Le 10 octobre 2023, le travailleur est affecté au compactage des matériaux granulaires pour la construction d'une piste cyclable à Normandin. Les matériaux granulaires sont apportés par camions et étendus sur la piste par une pelle hydraulique. Le nivellement final du gravier se fait en marche arrière par la pelle. Vers 14 h 45, alors que le travailleur se trouve dans la zone de nivellement, la pelle écrase le travailleur mortellement lors d'une manœuvre de recul.

- Le travailleur est écrasé mortellement alors qu'il se trouve dans la trajectoire de recul de la pelle hydraulique et que l'opérateur est concentré sur sa tâche de nivellement.
- La gestion de la circulation des piétons dans les zones de recul est déficiente.

Le 10 octobre 2023, la CNESST ordonne l'arrêt des travaux de construction de la piste cyclable située près du 1515, avenue du Rocher à Normandin (RAP9107831).

Le 18 octobre 2023, la CNESST autorise la reprise des travaux de construction de la piste cyclable, car l'employeur a pris les mesures adéquates pour assurer la sécurité des travailleurs qui circulent à pied sur le chantier (RAP1445100).

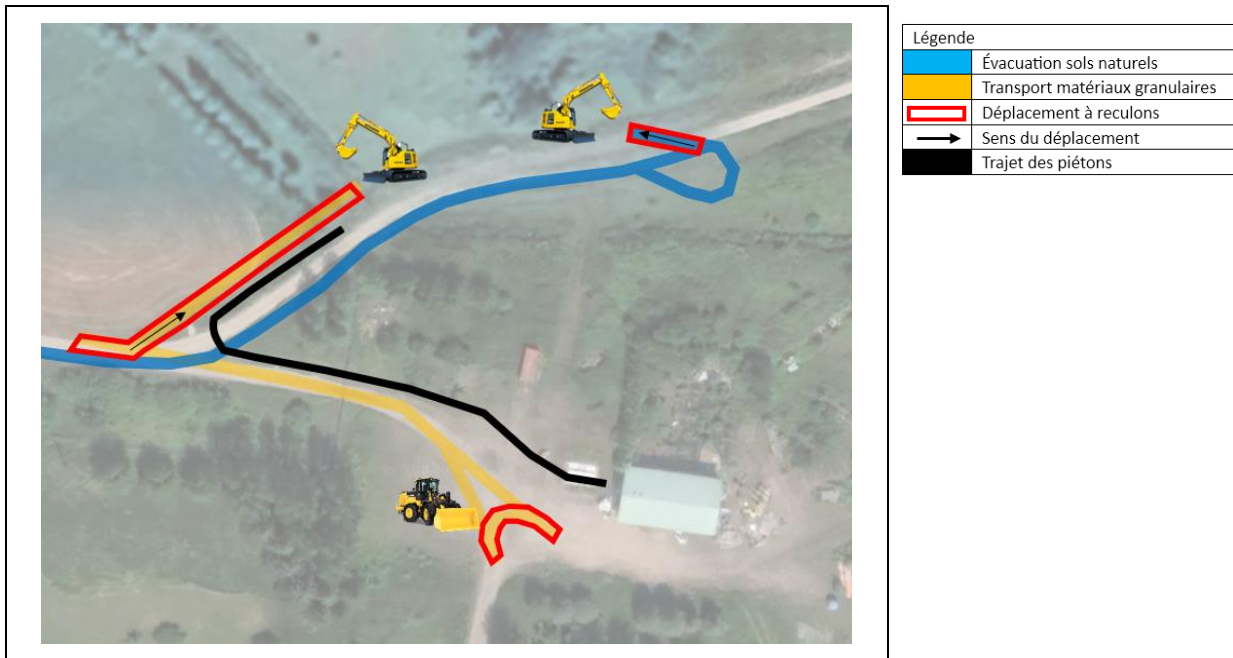
Fig. 9 – *Circulation des véhicules automoteurs*
Source : Google maps (modifiée par la CNESST)

Sur le chantier, plusieurs camions et engins de terrassement sont en coactivité. En plus des camions qui transportent les matériaux granulaires, d'autres camions évacuent le sol naturel et le transportent vers un site de remplissage situé à 2 km du chantier. Ainsi, depuis le 9 octobre, les camions ont effectué plus de 70 manœuvres de recul pour les travaux (voir figure ci-dessous).

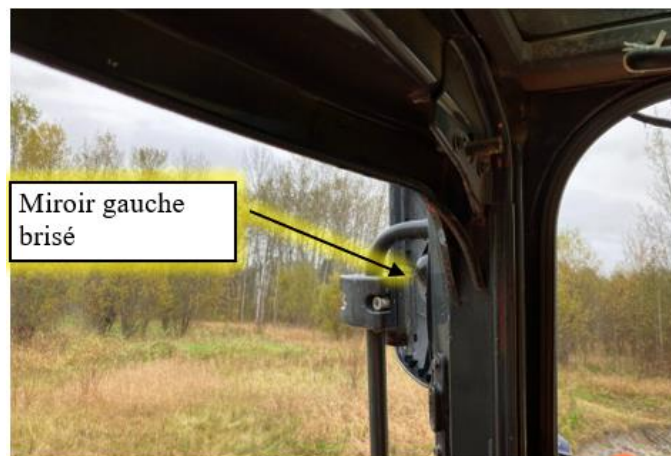
Fig. 12– *Miroir gauche brisé*

Il est à noter que le miroir du rétroviseur gauche est absent. Selon l'opérateur, le miroir est cassé depuis longtemps.

Quant aux deux rétroviseurs dont la pelle est équipée, celui de droite ne permet pas de voir derrière la pelle et celui de gauche est brisé.

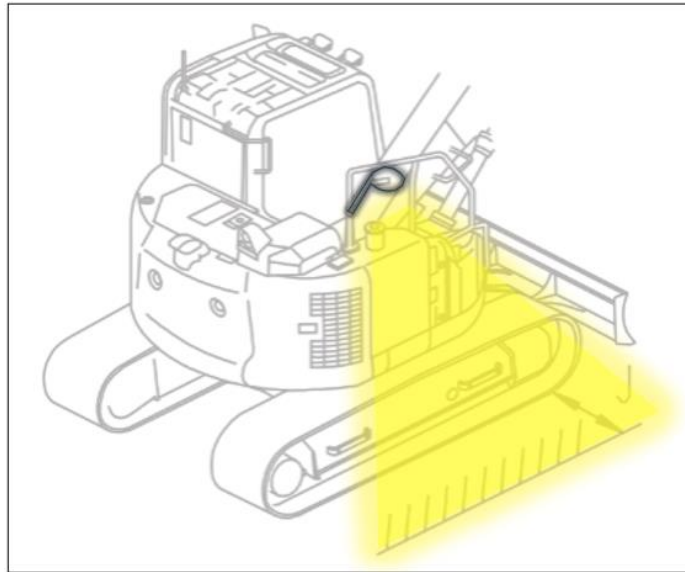
Fig. 13 – *Vision à partir du rétroviseur droit*
Source : Manuel d'entretien Komatsu (modifiée par la CNESST)

Concernant le rétroviseur du côté droit, il ne permet pas de voir à l'arrière de la machine. Il est ajusté pour voir le sol à un mètre de distance du côté droit de la pelle.

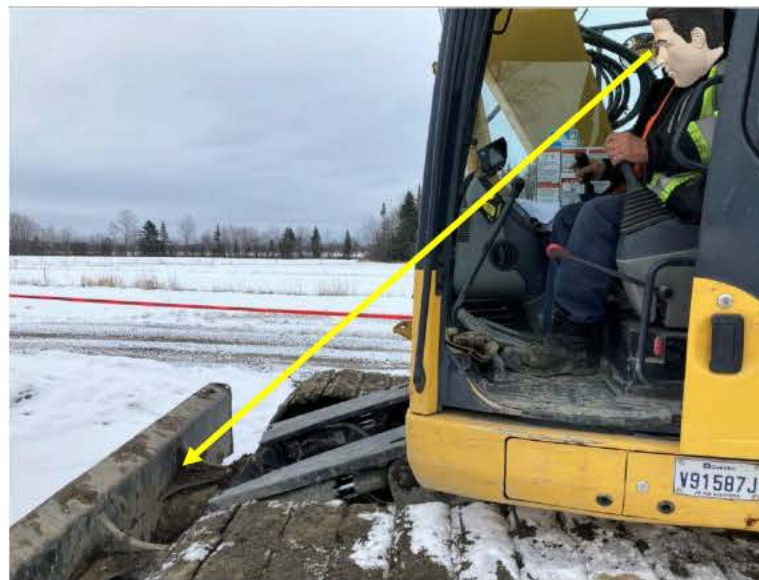
Fig. 18 – Regard de l'opérateur pendant le nivellement
Source : CNESST

Des simulations ont été réalisées afin de déterminer la vision de l'opérateur quant à l'environnement autour de la pelle lorsqu'il se trouve sur son siège. Lorsqu'il effectue le nivellement, l'opérateur regarde exclusivement près de la lame.

Le regard de l'opérateur de la pelle, alors qu'il exécute cette manœuvre de précision, est dirigé sur l'étalement du matériel devant lui. À ce moment, toute son attention est concentrée vers le

bas de la fenêtre située à l'avant de la pelle. L'écran du tableau de bord, qui retransmet l'image de la caméra arrière, est à cet instant hors du champ de vision de l'opérateur. De plus, l'image est réduite dans l'écran, il est donc difficile pour l'opérateur de percevoir le travailleur qui s'est dirigé derrière la pelle pendant qu'il effectue sa manœuvre de recul. Pour être en mesure de voir le travailleur, il aurait fallu que l'opérateur tourne son regard vers le tableau de bord, ce qu'il n'a pas fait. [REDACTED]

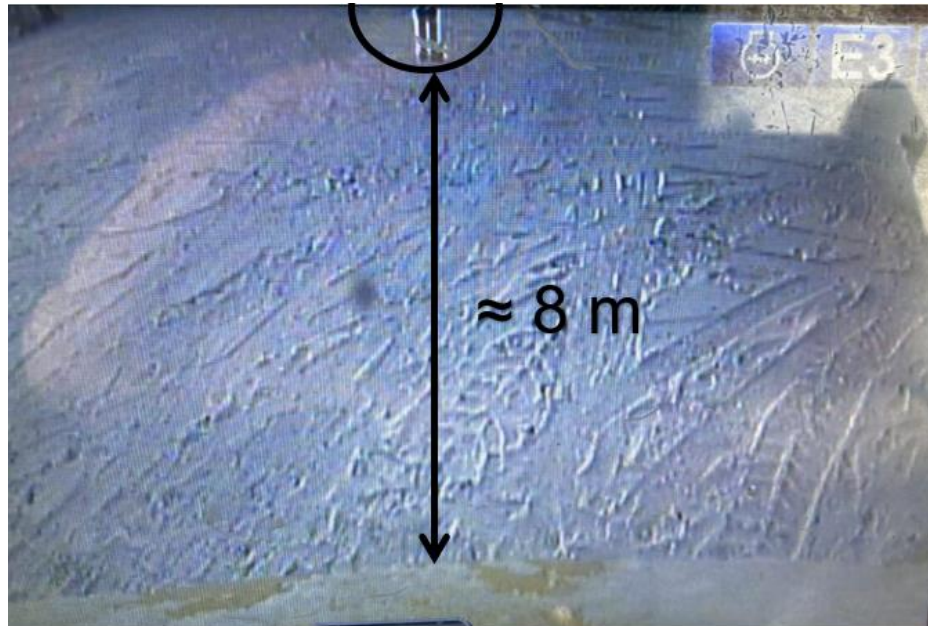
Fig. 20 – Simulation d'un travailleur à une distance de 8 m
Source : CNESST

La caméra est ajustée de sorte qu'elle permet de voir le sol directement derrière la pelle jusqu'à environ 10 m de distance. Lorsqu'une personne se trouve dans le champ de la caméra, on constate que plus la distance augmente, plus la hauteur du champ de vue de la caméra diminue (voir figures ci-dessous).

Les simulations ont permis de constater qu'il est parfois difficile de distinguer les images en raison de la petite taille de l'écran, des reflets du soleil et de la saleté.

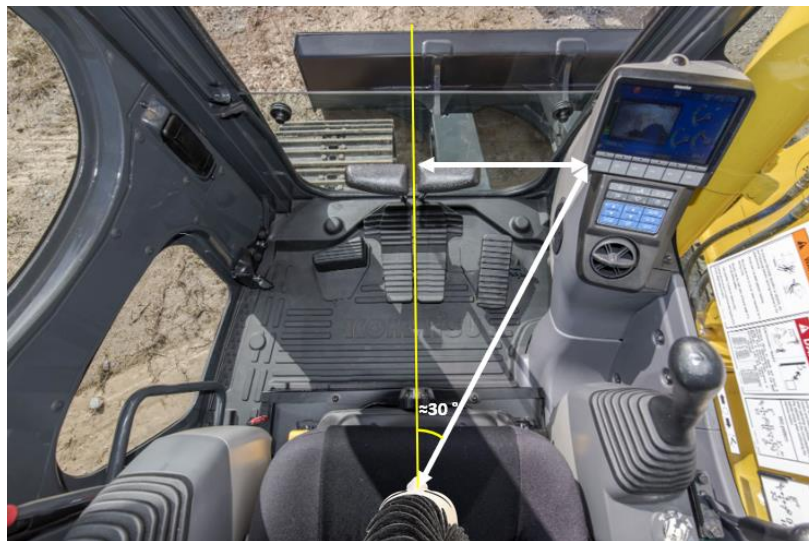
Fig. 22 – *Vision des formes*
Source : Site Equipment World (modifiée par la CNESST)

Ainsi, lorsque l'opérateur regarde la lame de la pelle, le tableau de bord se trouve dans une zone de sa vision qui ne lui permet pas de distinguer les symboles ou les formes. Il ne peut donc pas voir le travailleur qui se trouve dans l'image. Pour être en mesure de voir le travailleur, il faut obligatoirement que l'opérateur tourne son regard vers le tableau de bord.
