# **RAPPORT D'ENQUÊTE**

**Accident ayant causé la mort d'un travailleur de l'entreprise  
9323-9275 Québec inc. (Gouttières L.M. Landry)<sup>1</sup>, survenu  
le 11 octobre 2023 sur un chantier de construction situé  
au 94, rue du Québec à Sherbrooke**

**Service de la prévention-inspection – Estrie**

**Date du rapport : 5 juin 2024**

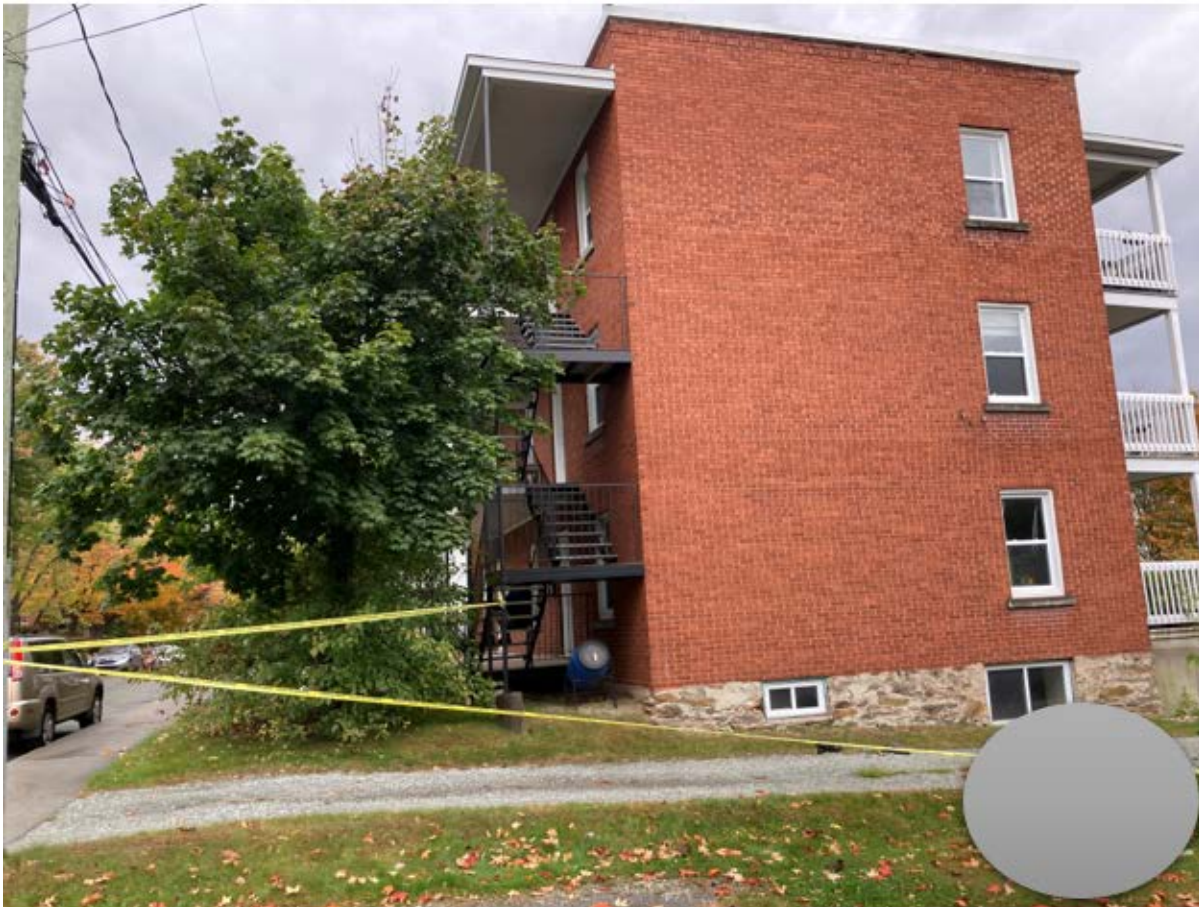
Figure 1 - Photographie de la scène de l'accident  
Source : CNESST

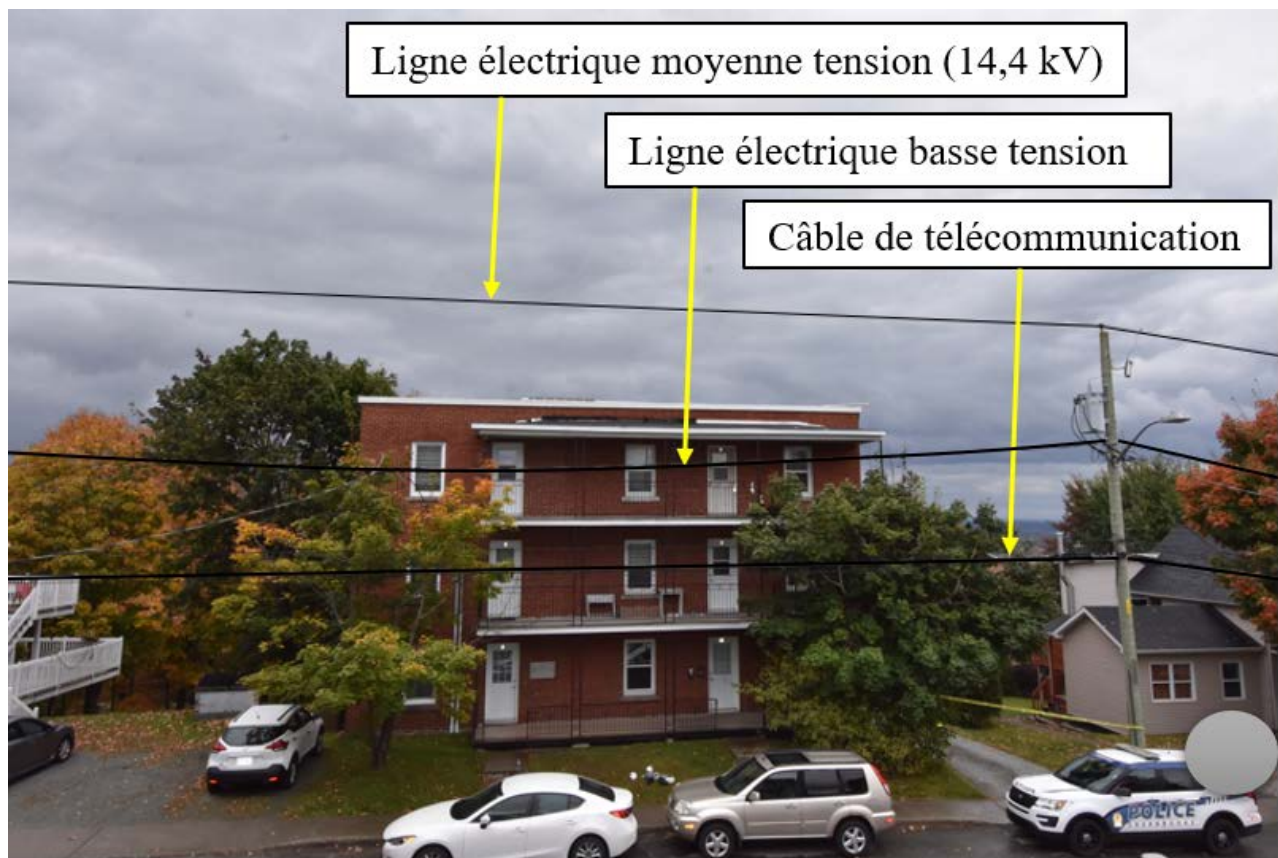
Le site est constitué d'une ligne électrique d'une tension de 14,4 kV (moyenne tension) devant l'immeuble. Sous la ligne électrique de 14,4 kV, on retrouve une ligne électrique gainée basse tension et un câble de télécommunication (figure 2).

Fig. 2 - Photographie de la façade de l'immeuble<sup>2</sup>  
Source : Service de police de Sherbrooke modifiée par la CNESST

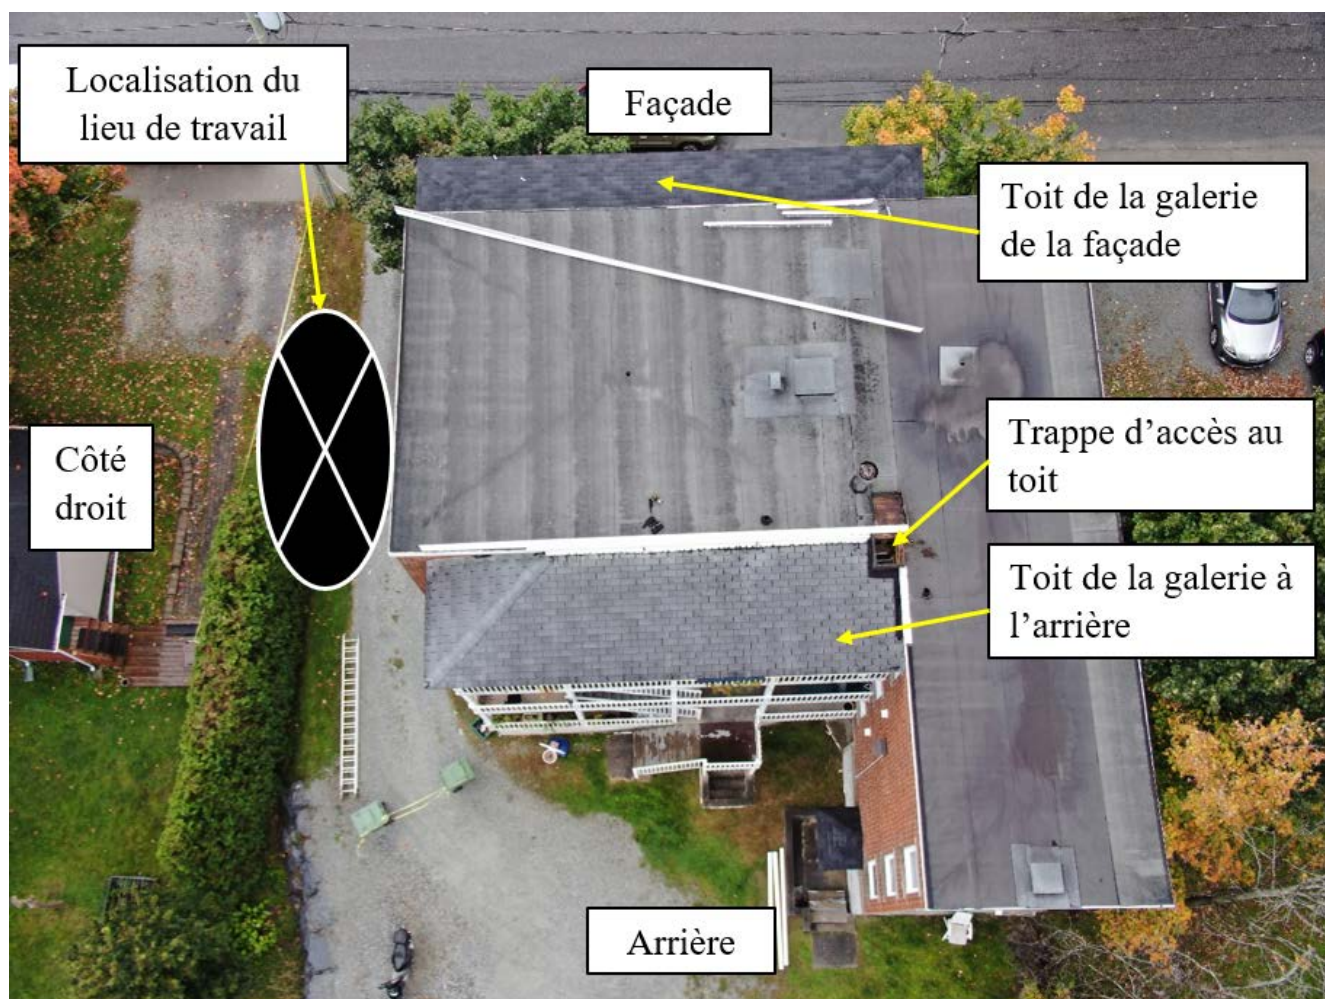
Le toit de l'immeuble résidentiel de six logements est plat. L'immeuble comporte trois galeries en façade et trois galeries à l'arrière. Ces galeries sont accessibles à partir d'escaliers extérieurs. Il y a un toit sur les galeries en façade (côté ouest) et à l'arrière de l'immeuble (côté est). Les toits des galeries sont couverts de bardeaux d'asphalte. Il y a une trappe d'accès au toit accessible à partir de la galerie à l'arrière de l'immeuble. Un stationnement est disponible pour les résidents à l'arrière de l'immeuble. L'entrée du stationnement se situe à droite de l'immeuble (côté sud). Le stationnement et l'entrée sont faits de gravier. Le lieu de travail, au moment de l'accident, se situe à droite de l'immeuble, dans l'entrée du stationnement arrière (figure 3).

Fig. 3 - Photographie d'une vue aérienne de l'immeuble  
Source : Service de police de Sherbrooke modifiée par la CNESST

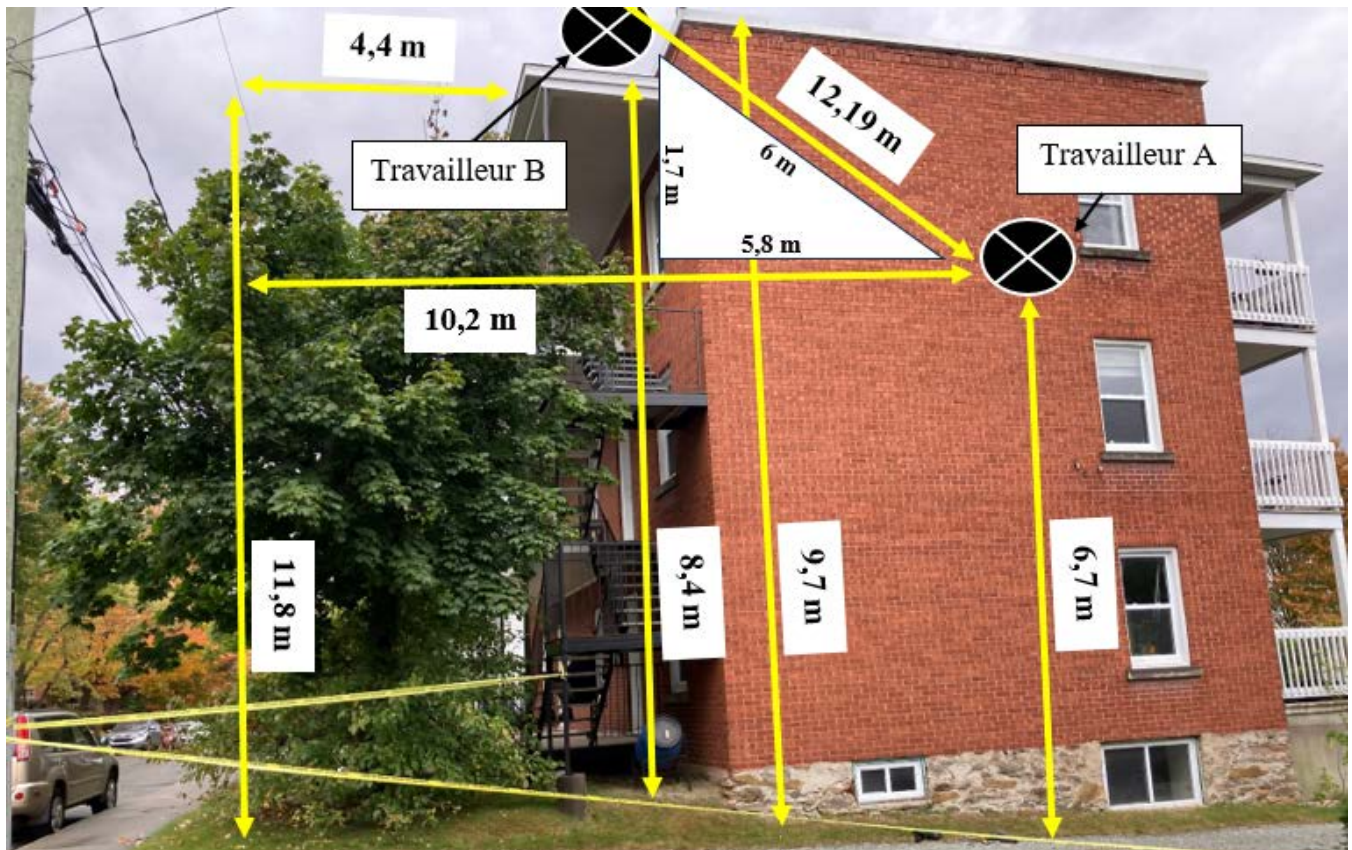
Fig. 4 - Photographie de la localisation des travailleurs

Une ligne électrique sous tension de 14,4 kV longe la façade de l'immeuble. Elle est située à une distance horizontale de 4,4 m du toit de la galerie et à une hauteur de 11,8 m à partir du sol.

Le toit de la galerie de la façade de l'immeuble, sur lequel se trouve le travailleur B, est d'une hauteur de 8,4 m à partir du sol. L'immeuble est d'une hauteur totale de 9,7 m (figure 4).

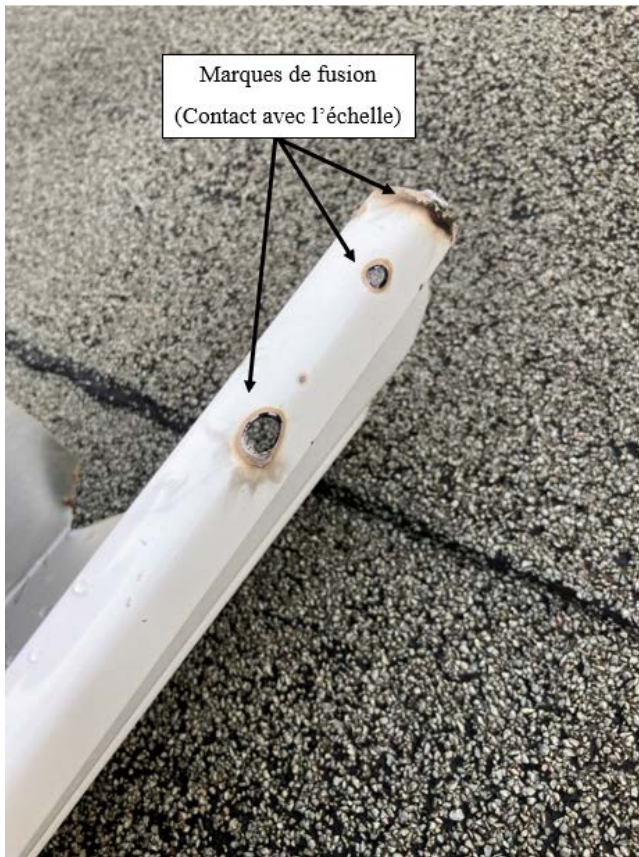
À l'extrémité qui a touché l'échelle, on peut observer une marque de fusion à 2,5 cm et à 6,5 cm du bout de la gouttière (figure 5).

Fig. 5 - Photographie des marques de fusion à l'extrémité en contact avec l'échelle  
Source : CNESST

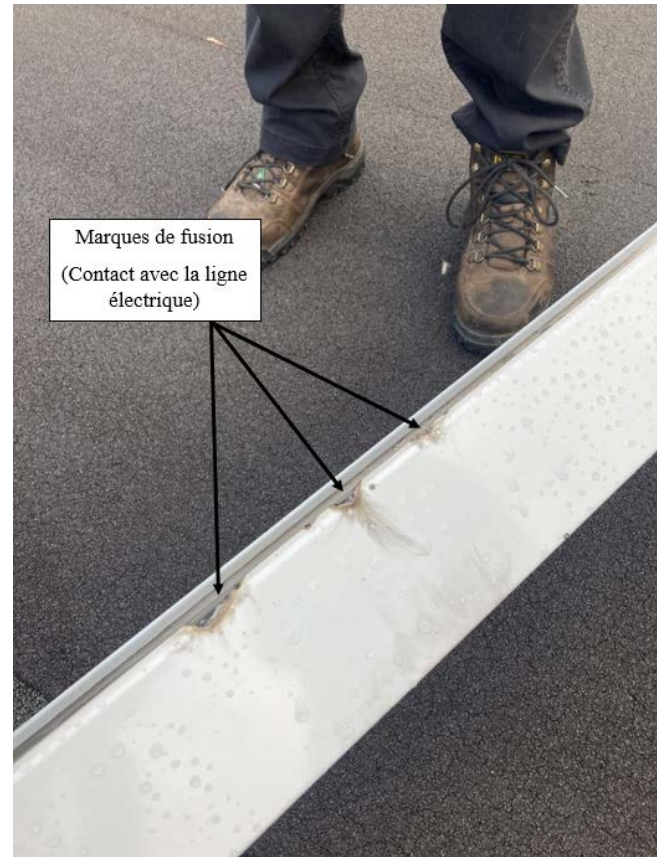
À l'extrémité qui a court-circuité la ligne électrique de 14,4 kV, on peut observer une marque de fusion à 58 cm, à 64 cm et à 71 cm du bout de la gouttière (figure 6).

Fig. 6 - Photographie des marques de fusion à l'extrémité qui a court-circuité la ligne électrique de 14,4 kV  
Source : CNESST

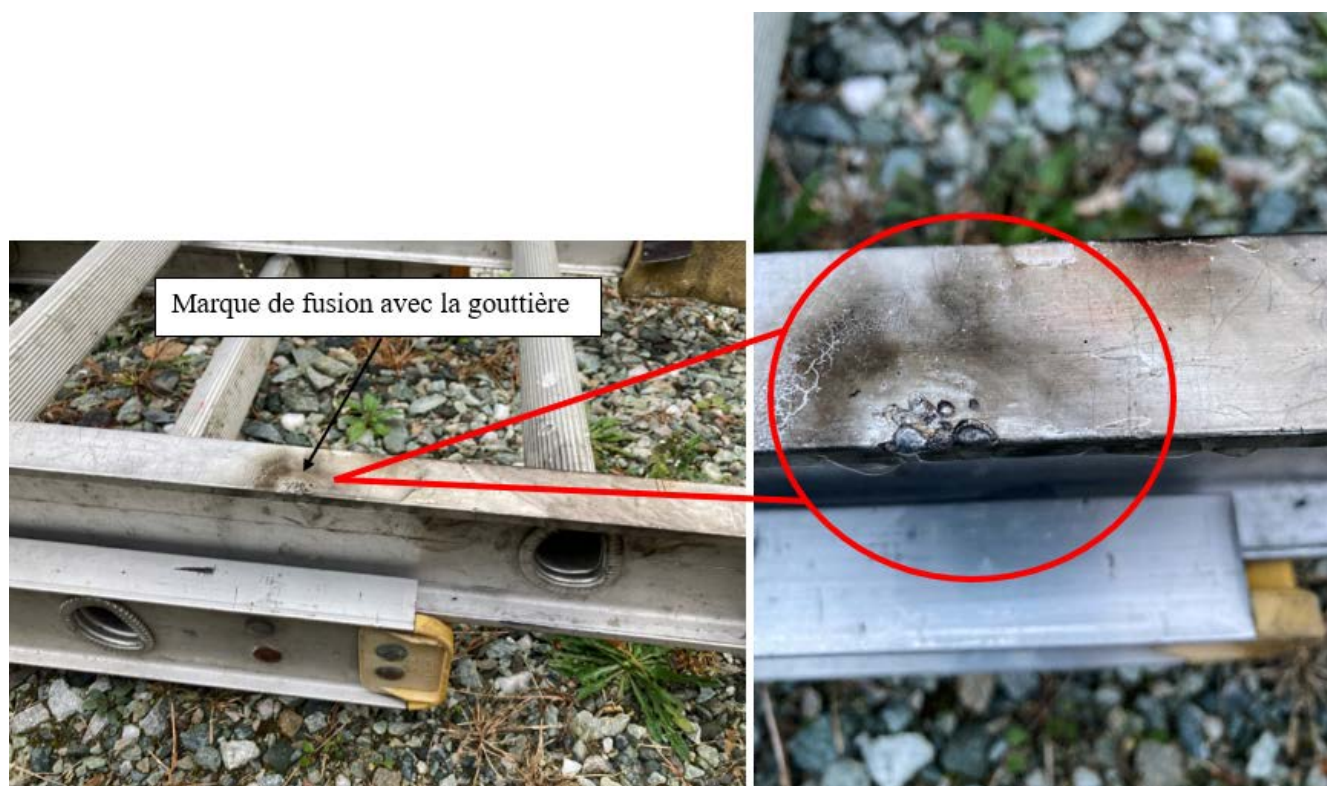
L'échelle comporte une marque de fusion à 0,33 m de l'extrémité, soit sous le dernier échelon (figure 7). Cette marque correspond à celle laissée sur la gouttière.

Fig. 7 - Photographie de la marque de fusion au contact de la gouttière sur l'échelle

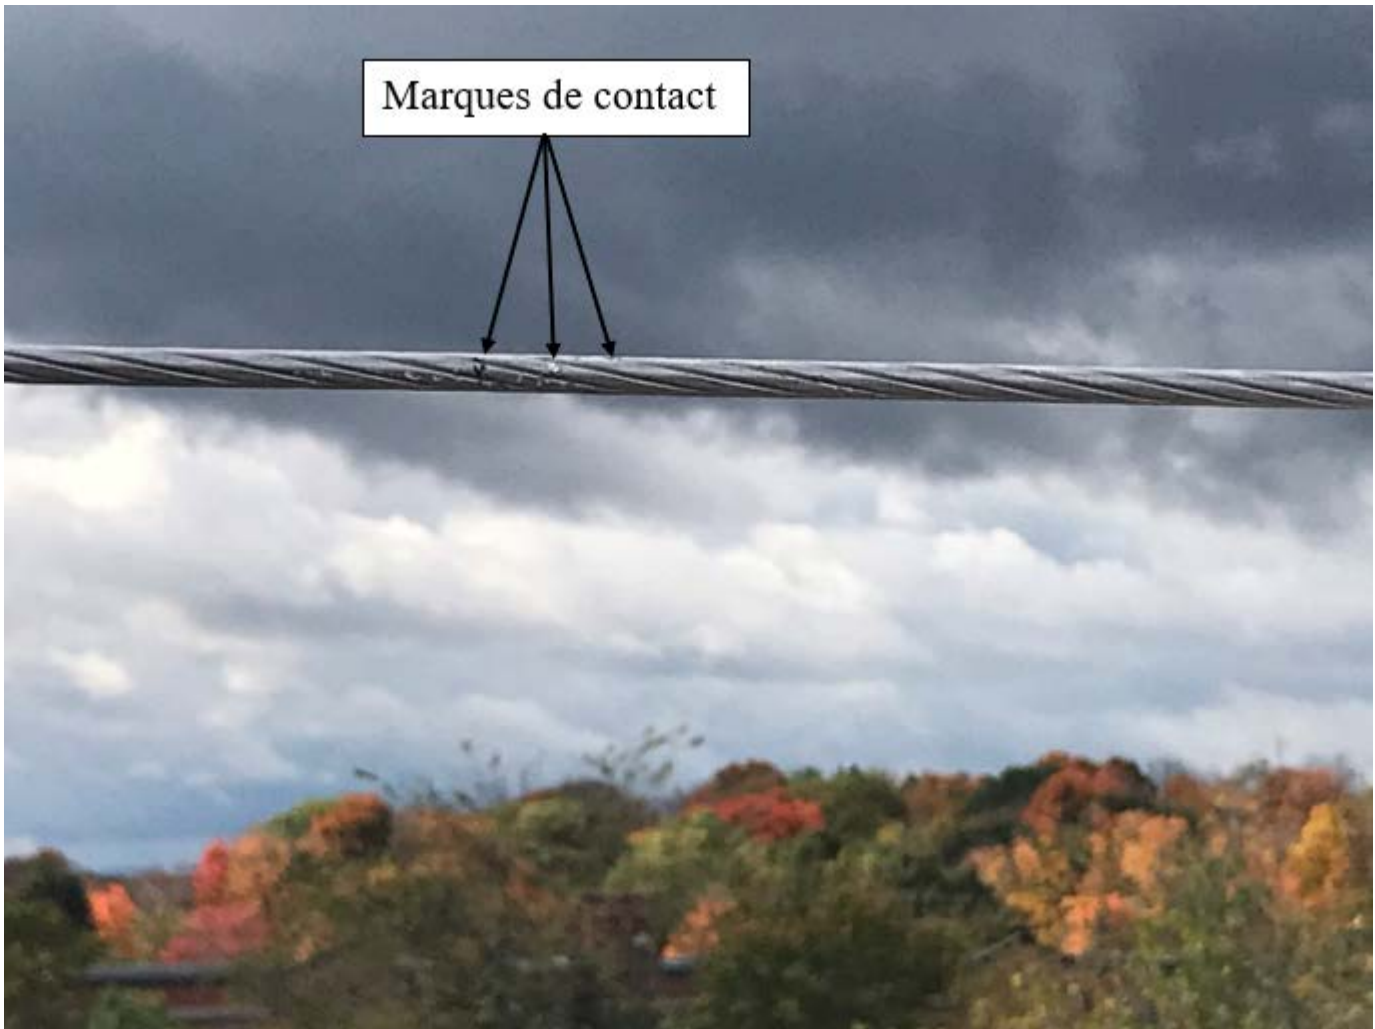
Les lignes électriques moyenne tension ne sont pas recouvertes d'une gaine isolante. Le fil électrique présente quelques marques d'éclaboussures de métal en fusion (figure 8) vis-à-vis la bordure du toit de la galerie où se situe le travailleur B. Selon le chef monteur d'Hydro-Sherbrooke, les marques sur la ligne électrique sont récentes. Les lignes moyenne tension sont munies d'un système de mise hors tension automatique afin de protéger le réseau électrique. Le court-circuit ayant été de courte durée et avec un objet permettant une bonne conductivité, le réseau électrique ne s'est pas mis hors tension.

Fig. 8 - Photographie des marques d'éclaboussures de métal en fusion sur le fil électrique de 14,4 kV  
Source : Hydro-Sherbrooke modifiée par la CNESST

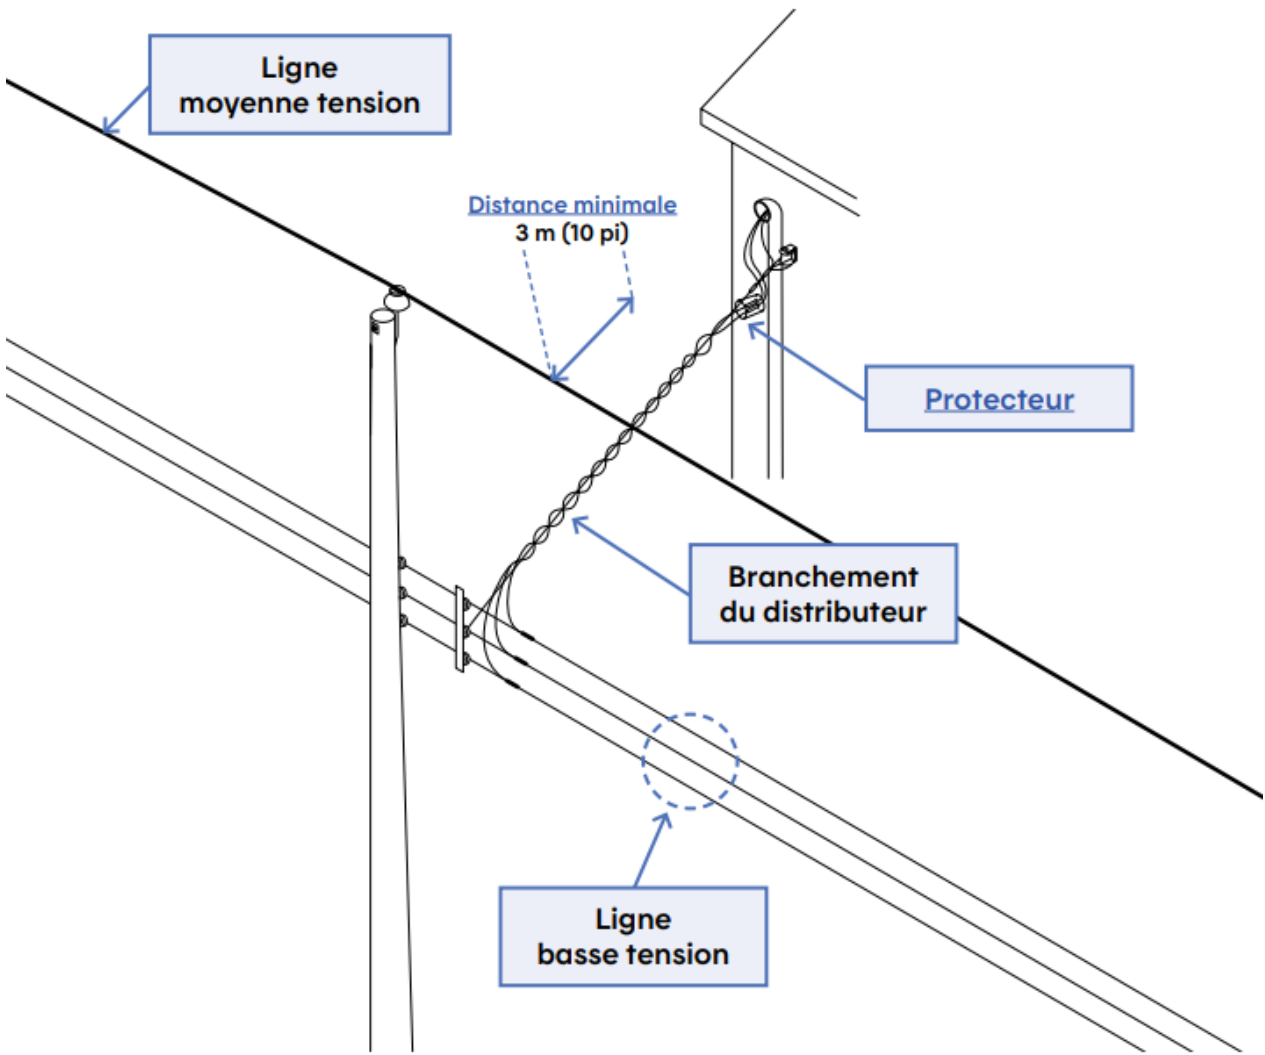
Les lignes de distribution de l'électricité à moyenne tension, soit entre 750 et 34 500 V, sont soutenues tout en haut des poteaux de bois. Les fils ne sont pas isolés. Les lignes de distribution à basse tension, soit entre 120 et 600 V, acheminent l'électricité jusqu'au consommateur, soit souvent une résidence. Ces fils sont situés sous le transformateur et généralement recouverts d'une gaine de protection, mais celle-ci peut être endommagée. Il faut donc éviter tout contact avec ces lignes électriques.

Fig. 9 - Schéma de la position des lignes électriques dans un réseau de distribution<sup>3</sup>  
Source : Hydro-Québec (Guide - Travaux à proximité de lignes électriques)
