**EN004417****RAPPORT D'ENQUÊTE**

**Accident ayant causé la mort d'un travailleur  
de l'entreprise Les patates Turcot inc., survenu  
le 28 décembre 2023 au 657, rang de la Rivière Sud  
à Saint-Lin-Laurentides.**

**Service de la prévention-inspection – Lanaudière**

**Date du rapport : 28 mai 2024**

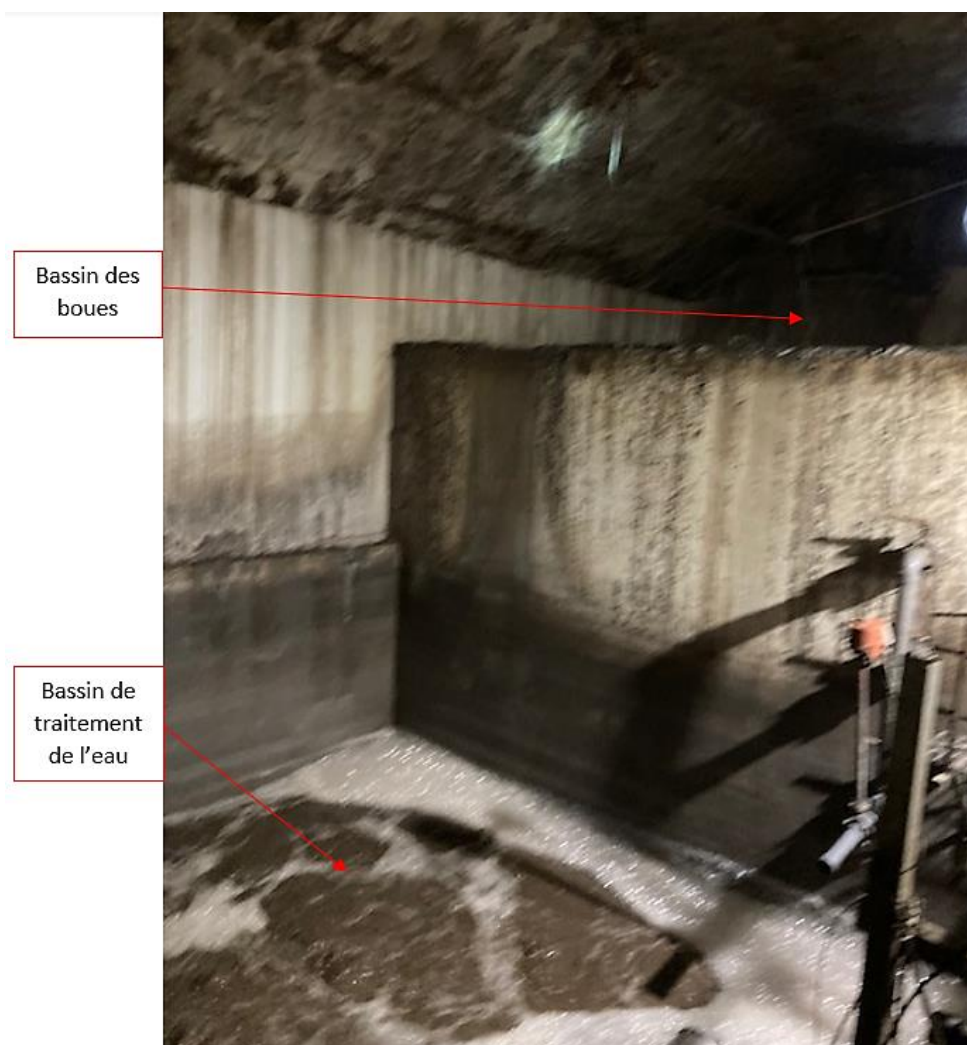
Le 28 décembre 2023, vers 17 h 30, le travailleur effectue le traitement de l'eau d'un bassin qui se trouve dans un bâtiment isolé construit à l'arrière de l'usine de production. Le travailleur est exposé au sulfure d'hydrogène (H<sub>2</sub>S) et il est retrouvé, en soirée, inconscient sur le plancher de la mezzanine adjacente aux bassins de traitement (figure 1).

Figure 1 - Photographie des bassins de traitement de l'eau et des boues

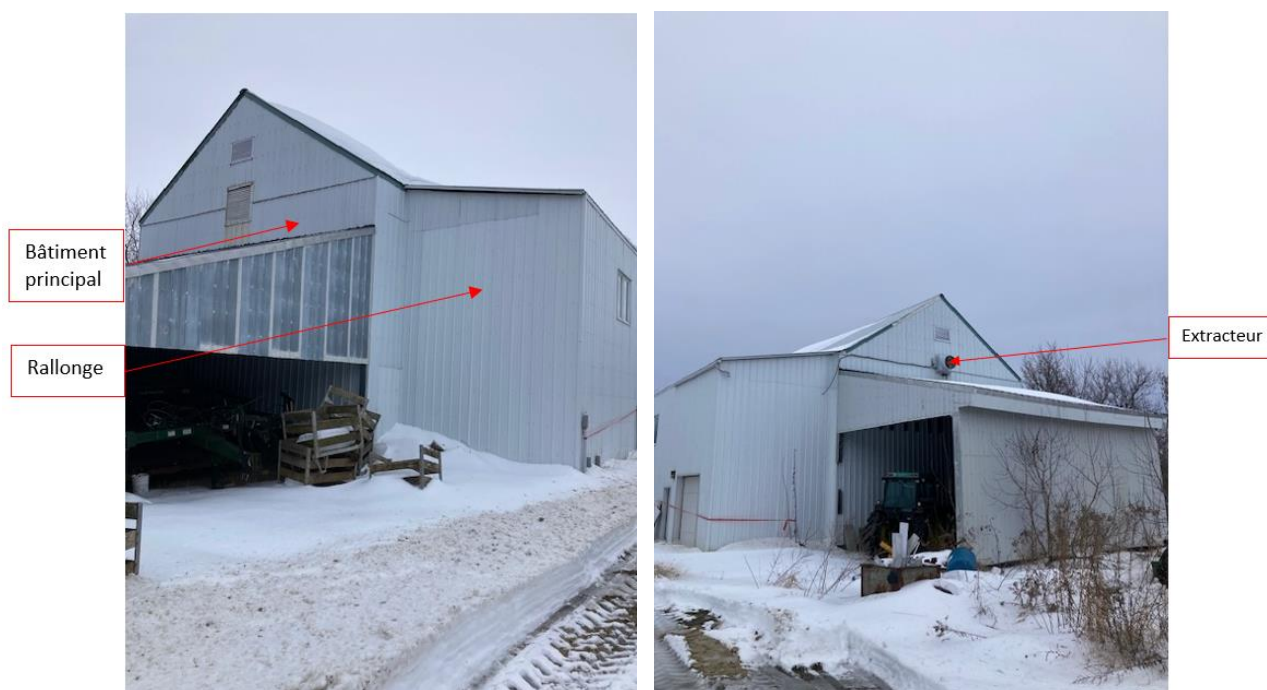
Dans le bâtiment principal, on retrouve un bassin pour le traitement de l'eau et un bassin pour le traitement des boues. Deux ouvertures sont pratiquées au sommet des combles, sur des faces opposées, pour permettre la ventilation du bâtiment. Les ouvertures sont orientées à l'est-ouest. Un extracteur d'environ 10 250 m<sup>3</sup>/h est installé dans l'ouverture du côté est. Les appentis servent d'abris à de l'équipement divers (figures 3 et 4).

Fig. 3 et 4 - Photographies du bâtiment de traitement de l'eau  
Source : CNESST

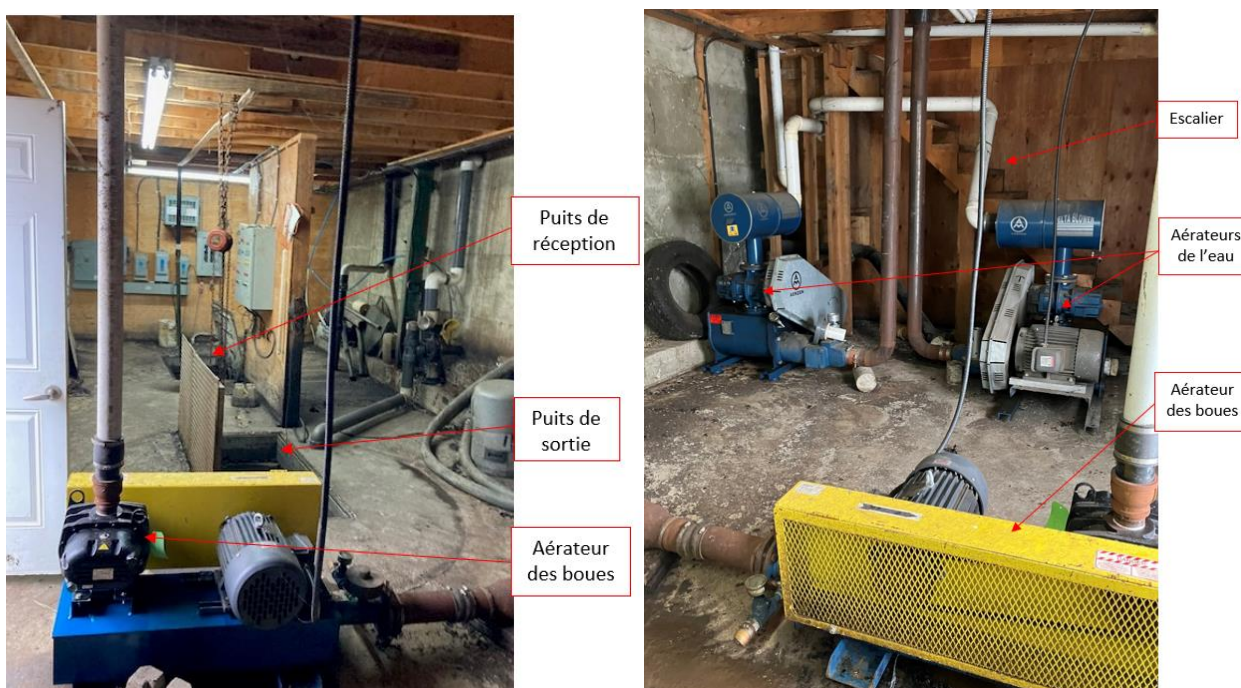
La rallonge, au rez-de-chaussée (RDC), comprend le puits de réception de l'eau à traiter, qui sera transmise au bassin de traitement de l'eau, et le puits de sortie de l'eau traitée, qui sera envoyée aux égouts municipaux. Des pompes y sont installées pour le transfert entre bassins (figures 5 et 6).

Fig. 5 et 6 - Photographies du rez-de-chaussée de la rallonge  
Source : CNESST

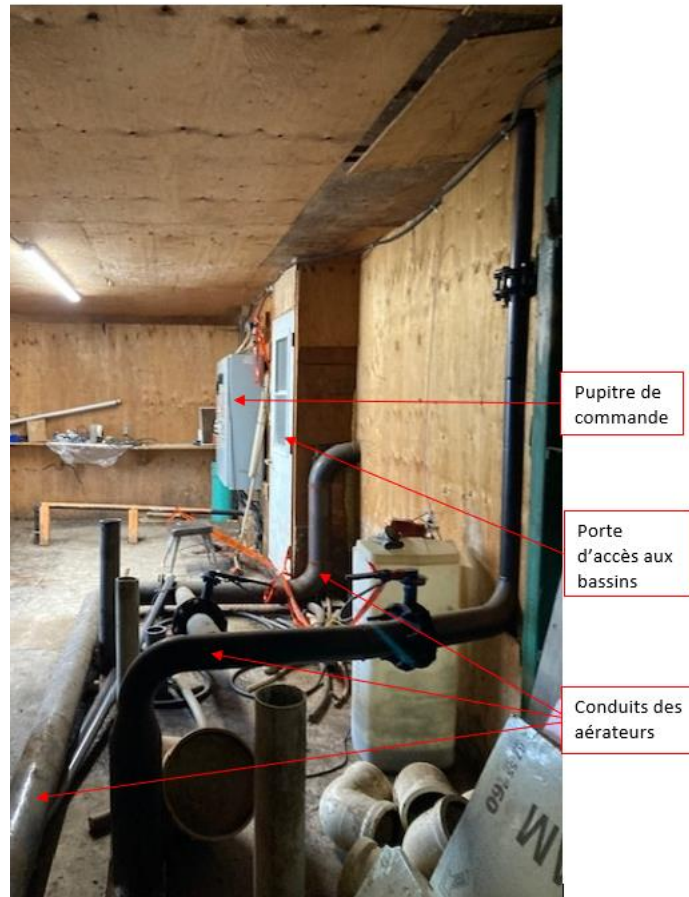
Un escalier donne accès du RDC à la mezzanine. Cette dernière comporte les pupitres de commandes des deux bassins, la commande de l'extracteur et une partie des conduits des aérateurs. Elle donne aussi accès aux bassins de traitements. (figure 7)

Fig. 7 - Photographie de la mezzanine  
de la rallonge  
Source : CNESST

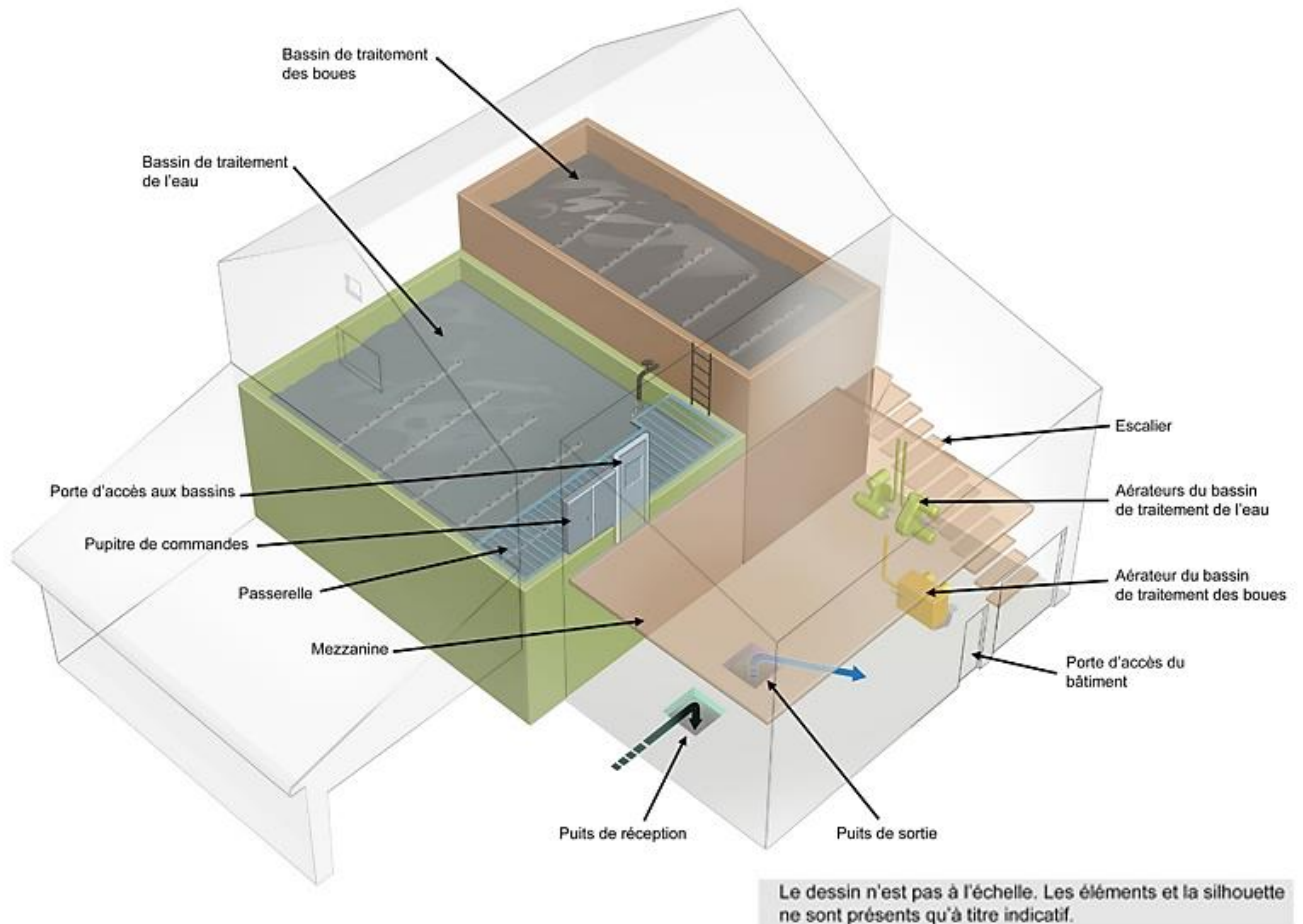
Fig. 8 - Dessin 3D du bâtiment de traitement de l'eau

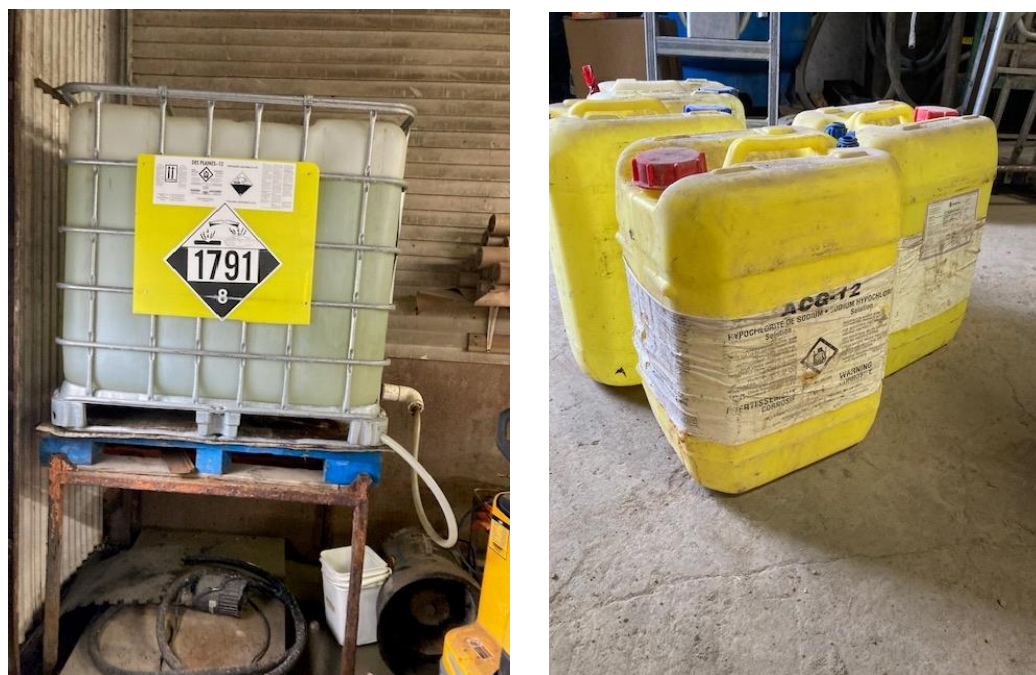
Fig. 9 et 10 - Photographies des contenants de 1000 l et 20 l du désinfectant  
Source : CNESST

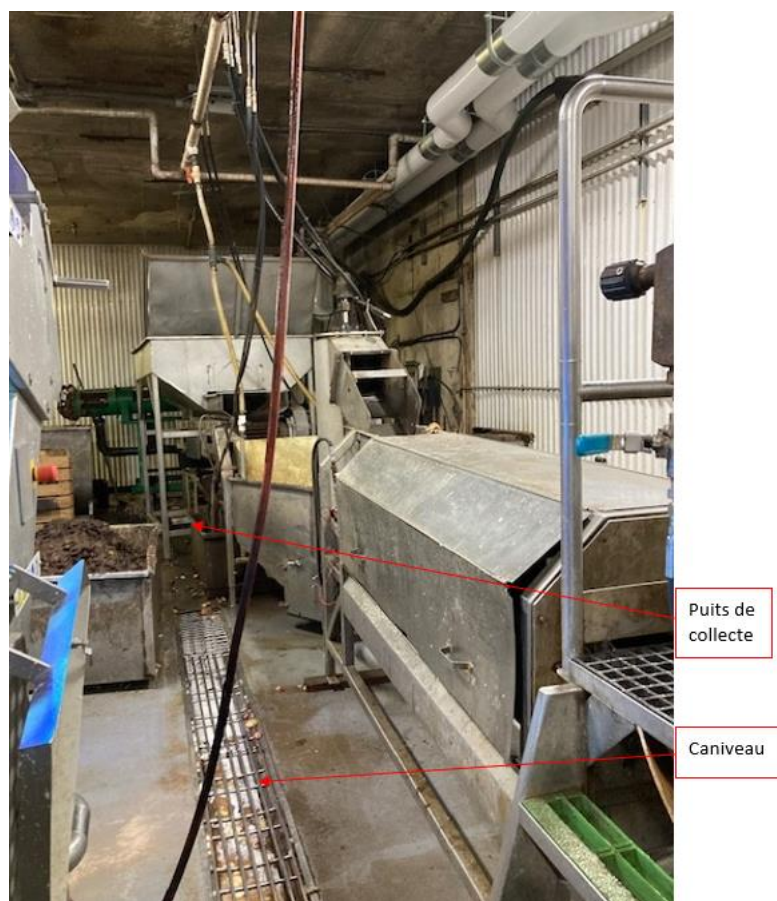
Fig. 11 - Photographie de l'aire de production  
et collecte de l'eau  
Source : CNESST

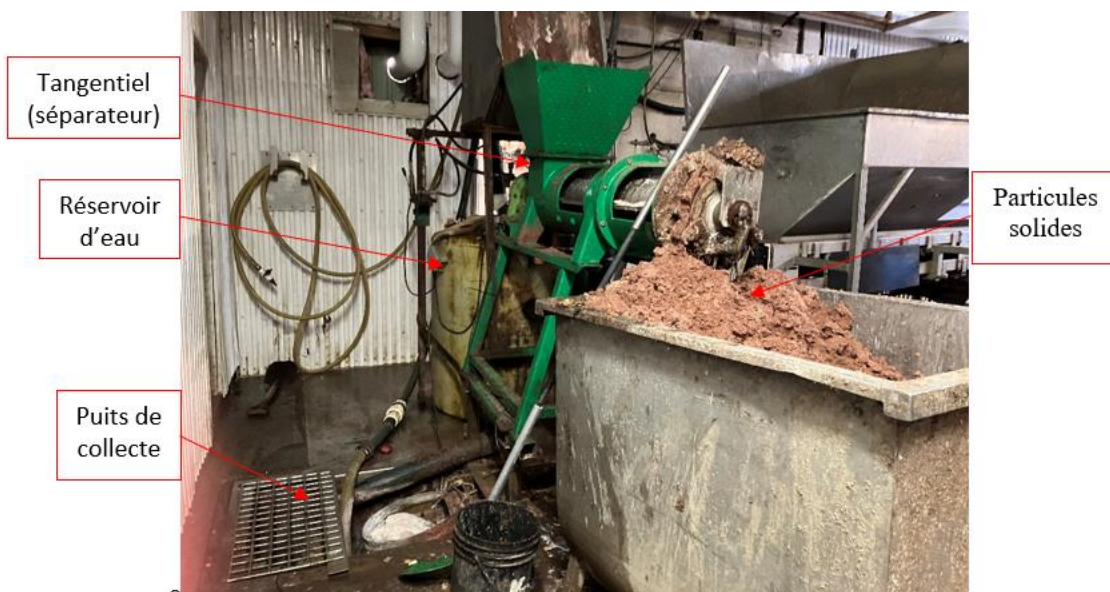
Fig. 12 - Photographie du local de séparation et récupération de l'eau  
Source : CNESST

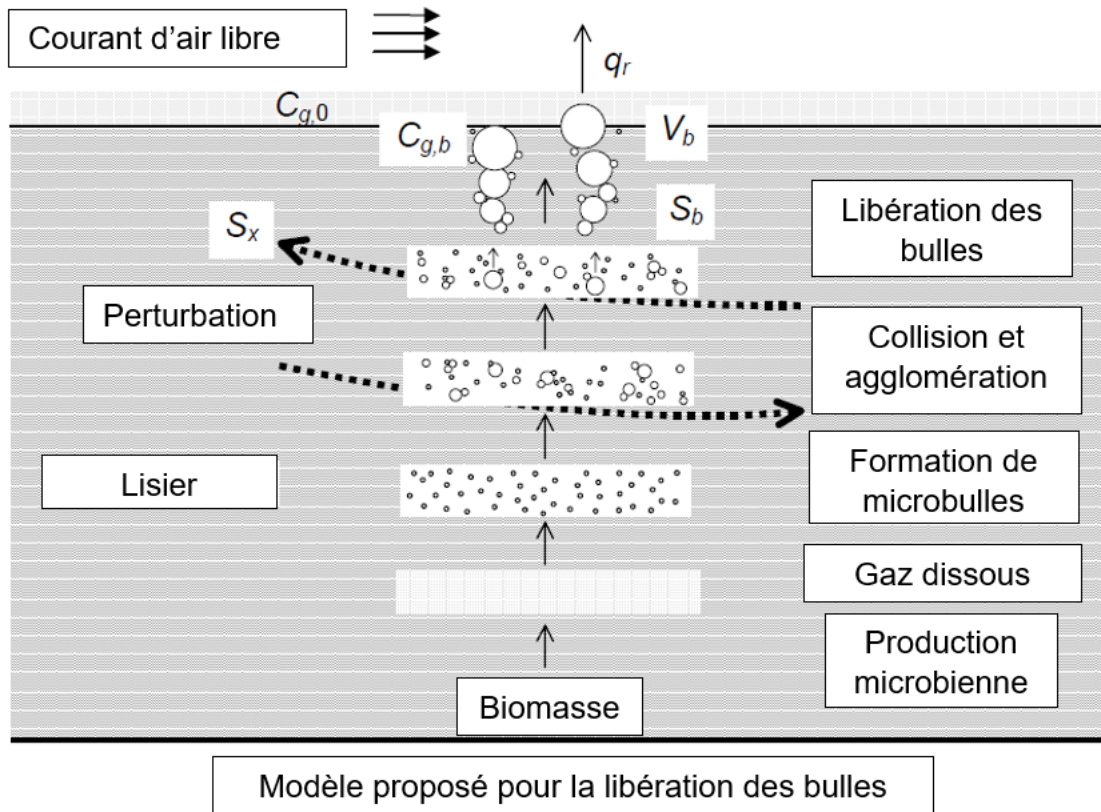
Le H<sub>2</sub>S présent dans l'eau et les boues du bassin de traitement des boues en émerge progressivement, sous forme de microbulles. En l'absence de ventilation, le H<sub>2</sub>S peut s'accumuler dans les endroits fermés. Toutefois, une partie du H<sub>2</sub>S demeure emmagasinée dans l'eau et les boues du bassin de traitement des boues. Ce gaz emmagasiné est libéré brusquement lorsque du mouvement est créé dans le bassin, notamment lors du redémarrage de l'aérateur du bassin de traitement des boues (voir le modèle de libération de bulles). Ce phénomène de dégazage s'apparente à celui qui se produit lorsque l'on brasse une bouteille de boisson gazeuse, le gaz dissous est libéré brusquement. Lors du dégazage dans un endroit fermé, le gaz se mélange à l'air ambiant et des concentrations dangereuses, voire mortelles, peuvent être atteintes en quelques secondes.

Fig. 14 - Schéma du dégazage du  $H_2S$
