EN004418**RAPPORT D'ENQUÊTE**

**Accident ayant causé des blessures à un travailleur de l'entreprise
R. Robitaille & Fils inc., survenu le 10 septembre 2023
au 244, 5^e rang de Milton à Roxton Pond**

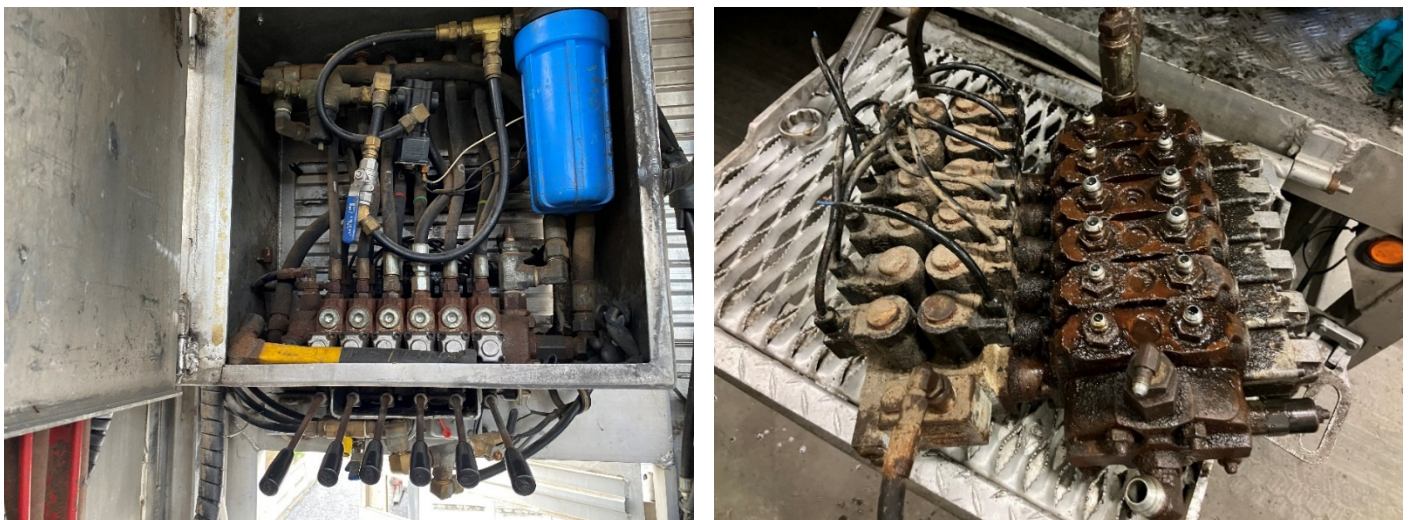
Fig. 18 et 19 : Bloc distributeur hydraulique : vue dans son armoire et vue désinstallé

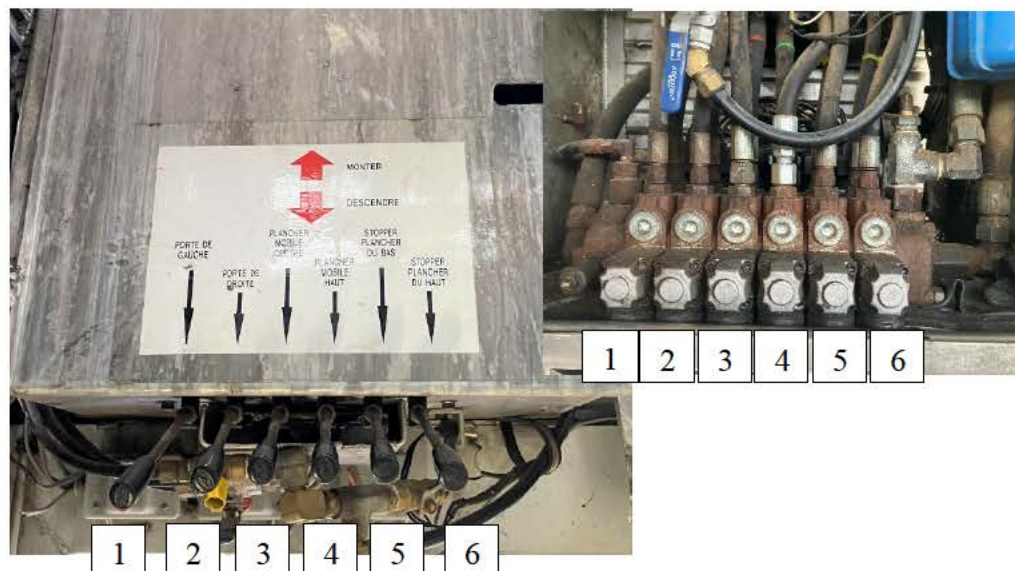
Fig. 34 et 35 : Six sections du distributeur hydraulique
Source : CNESST

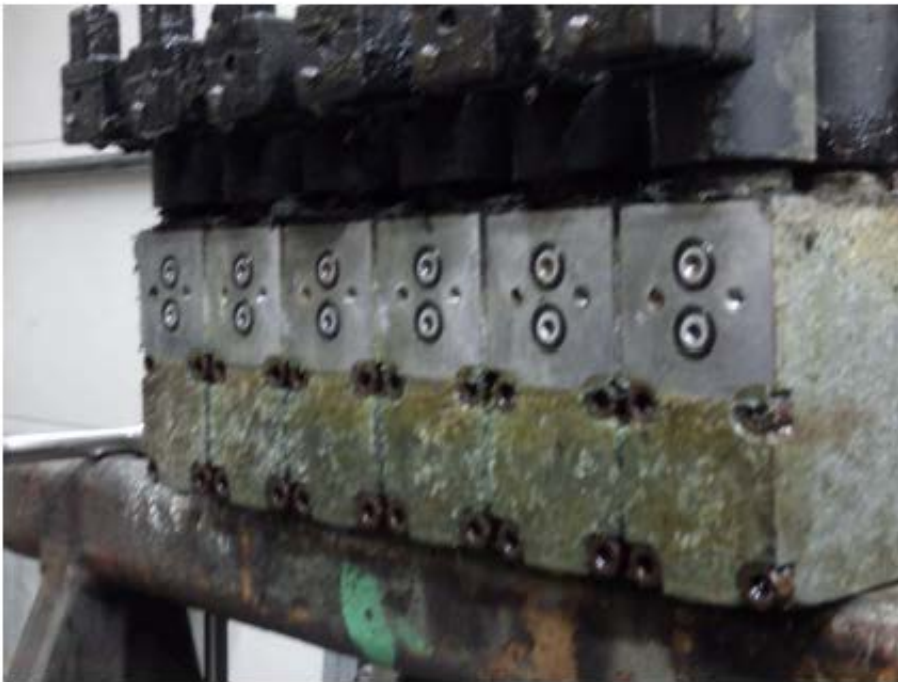
Photographie 18
Importante accumulation de corrosion entre les boîtiers en aluminium des actionneurs

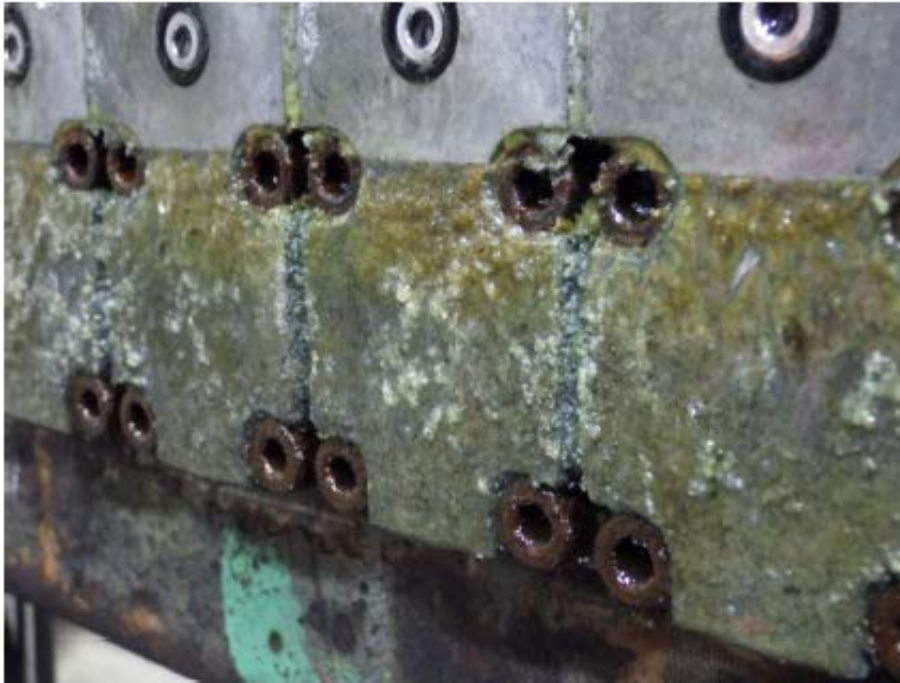
Photographie 19
Importante accumulation de corrosion entre les boîtiers en aluminium des actionneurs

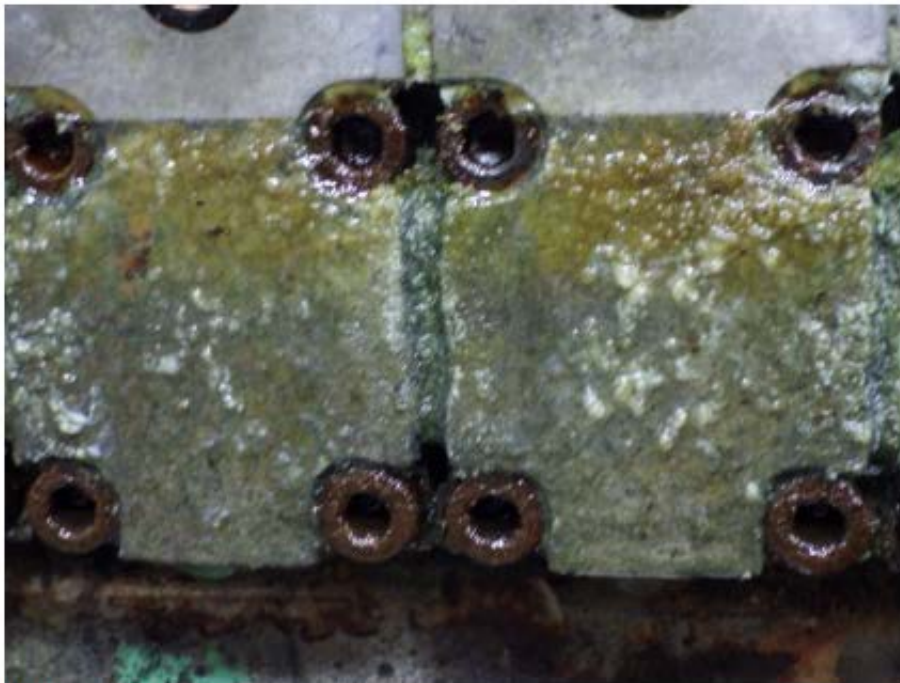
Photographie 20
Les parois latérales des boîtiers en aluminium semblaient avoir été déformées par l'accumulation de corrosion

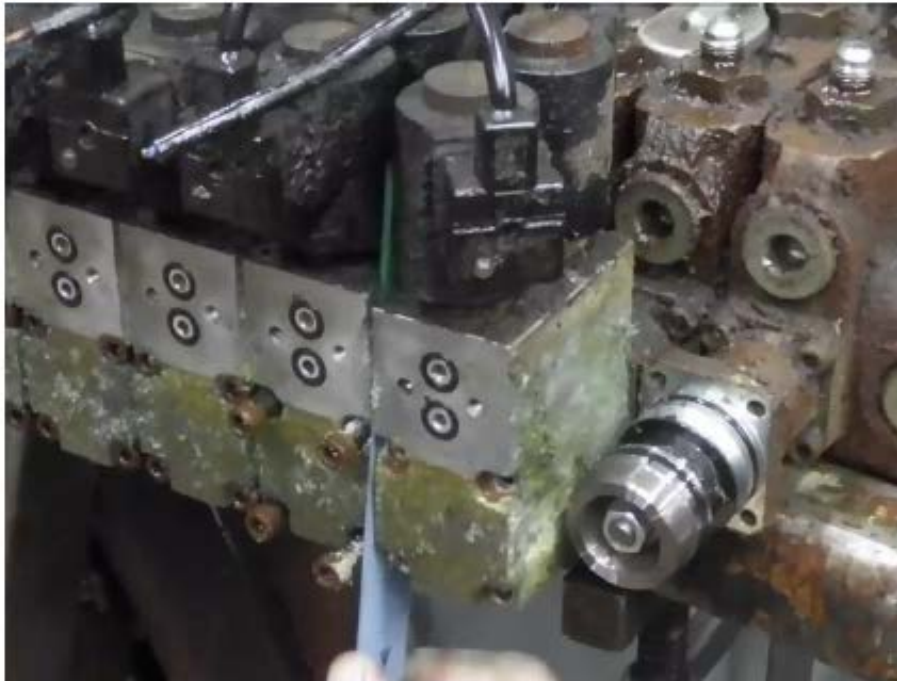
Photographie 21
Nous avons dû couper l'accumulation de corrosion à l'aide d'une lame de scie afin désinstaller les boîtiers individuellement

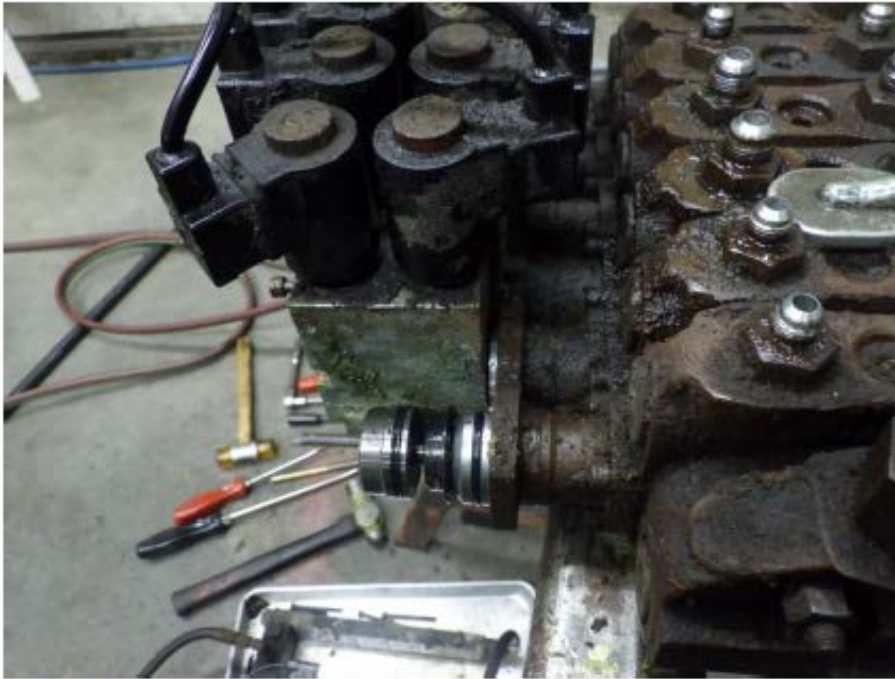
Photographie 22
Piston de l'actionneur électrohydraulique permettant de tirer et de pousser le tiroir du distributeur

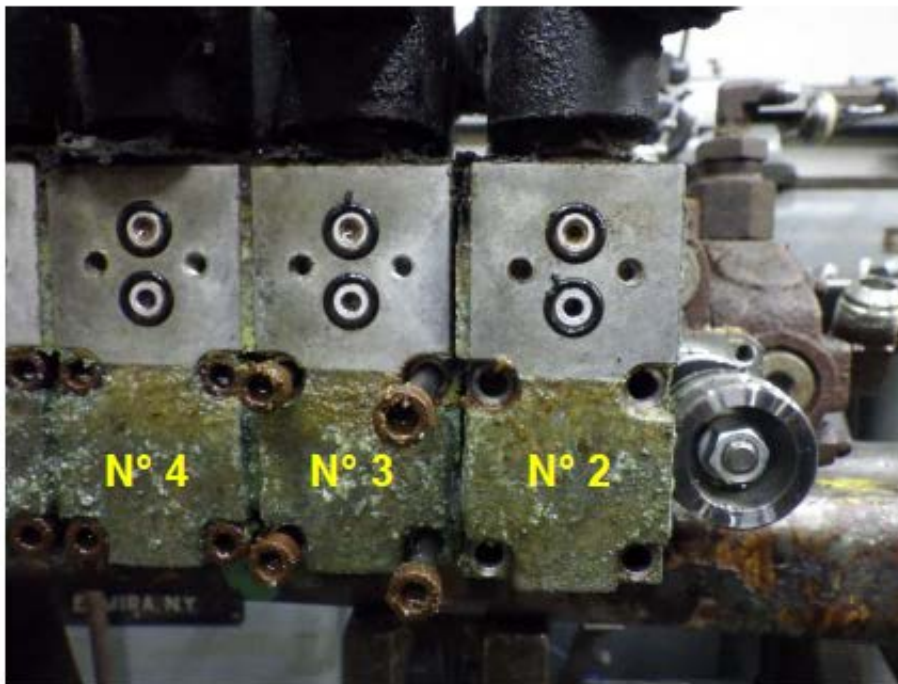
Photographie 23
Importante accumulation de corrosion entre les différents boîtiers des actionneurs

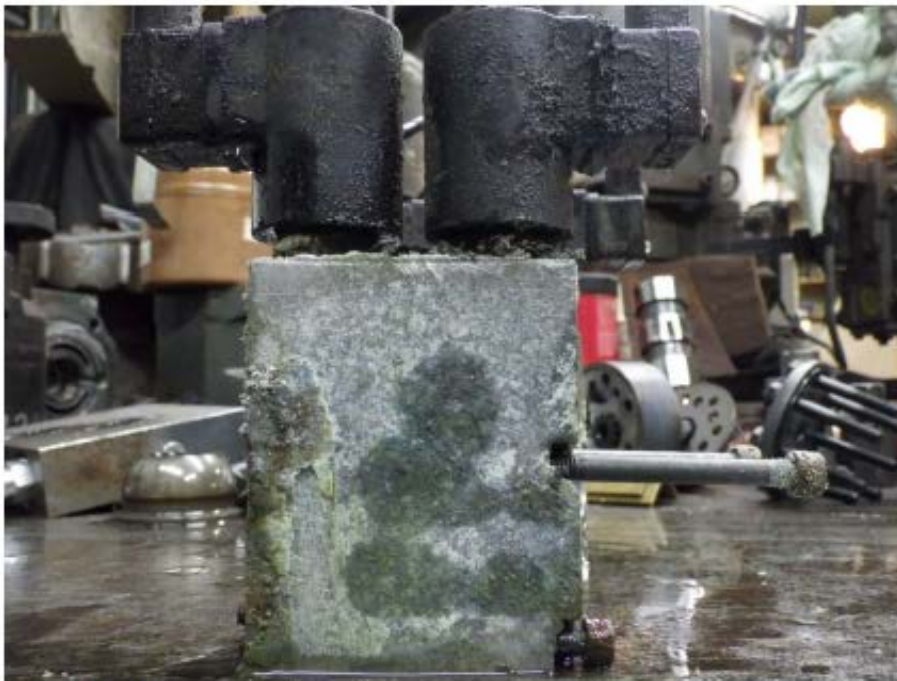
Photographie 24
Importante accumulation de corrosion sur les parois latérales des différents boîtiers (n° 2 illustré)

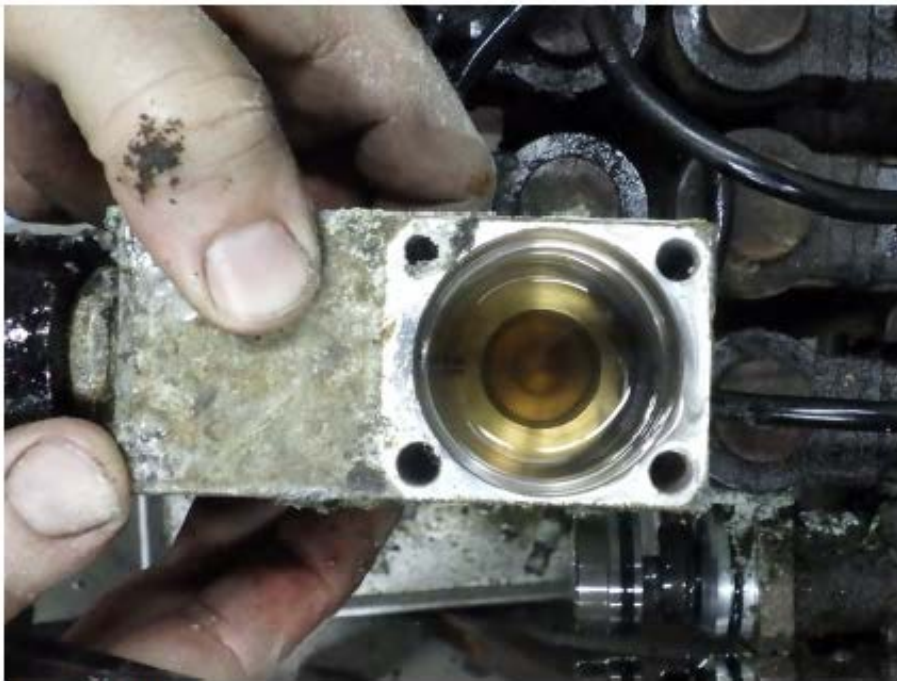
Photographie 25
Au niveau du cylindre, les parois latérales des boîtiers étaient plutôt minces (n° 2 illustré)
