**RAPPORT D'ENQUÊTE**

**Accident ayant causé la mort d un coordonnateur au maintien de la circulation de l entreprise Les Entrepreneurs Bucaro inc., survenu le 12 juillet 2023 sur un chantier situé sur le boulevard Saint-Jean-Baptiste à Montréal, dans l arrondissement Rivière-des-Prairies–Pointe-aux-Trembles.**

**Service de la prévention-inspection – Montréal – Construction**

**Date du rapport : 21 août 2024**

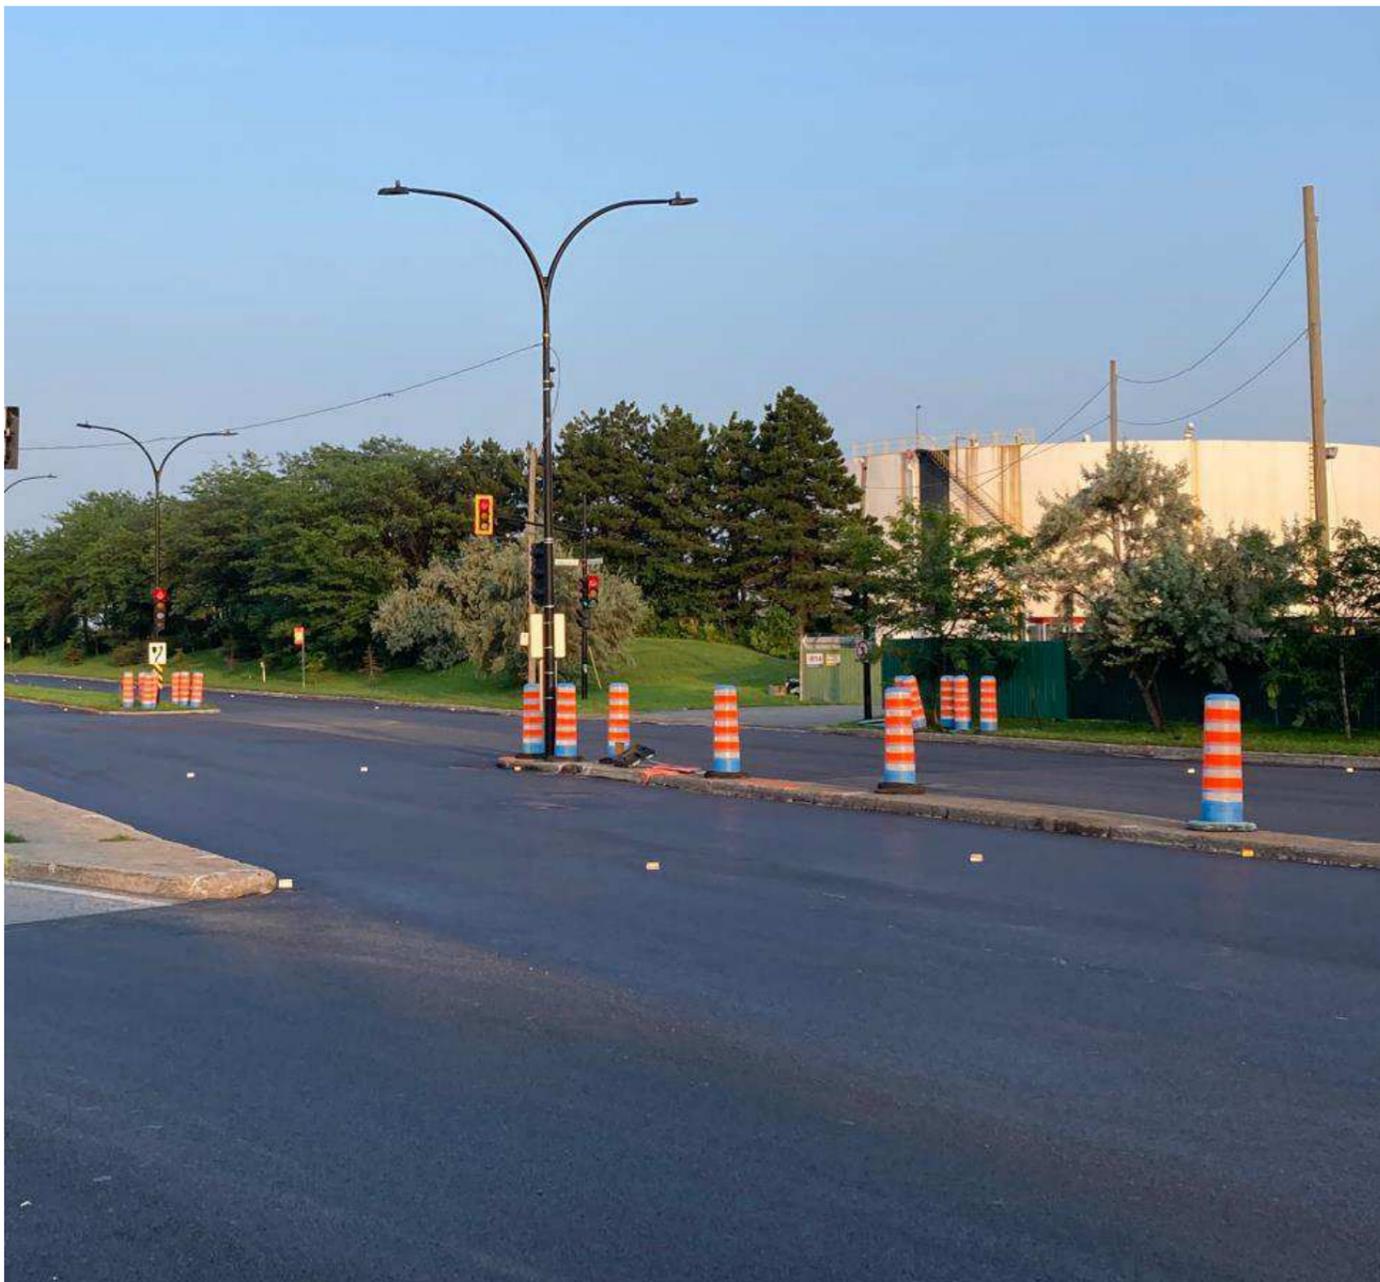
Le 12 juillet 2023, vers 22 h 20, à l'intersection des boulevards Saint-Jean-Baptiste et Industriel, une personne en autorité et un coordonnateur au maintien de la circulation de l'entreprise Les Entrepreneurs Bucaro inc. (ci-après nommé Bucaro) chutent du capot d'un véhicule qui s'est introduit sur le chantier.

Figure 1 – Photographie du lieu de l'accident  
Source : CNESST

Le 13 juillet 2023, la CNESST ordonne la suspension des travaux et demande qu'une méthode de travail sécuritaire soit élaborée afin d'éliminer les risques liés à l'intrusion de véhicule sur le chantier (RAP1433813).

Le 26 juillet 2023, une procédure de travail sécuritaire est soumise à la CNESST par le maître d'œuvre. Il s'engage, le jour même, à réunir les travailleurs afin de rappeler les mesures de sécurité à appliquer lorsqu'un véhicule s'introduit sur le chantier. Le jour même, la CNESST autorise la reprise des travaux (RAP1434968).

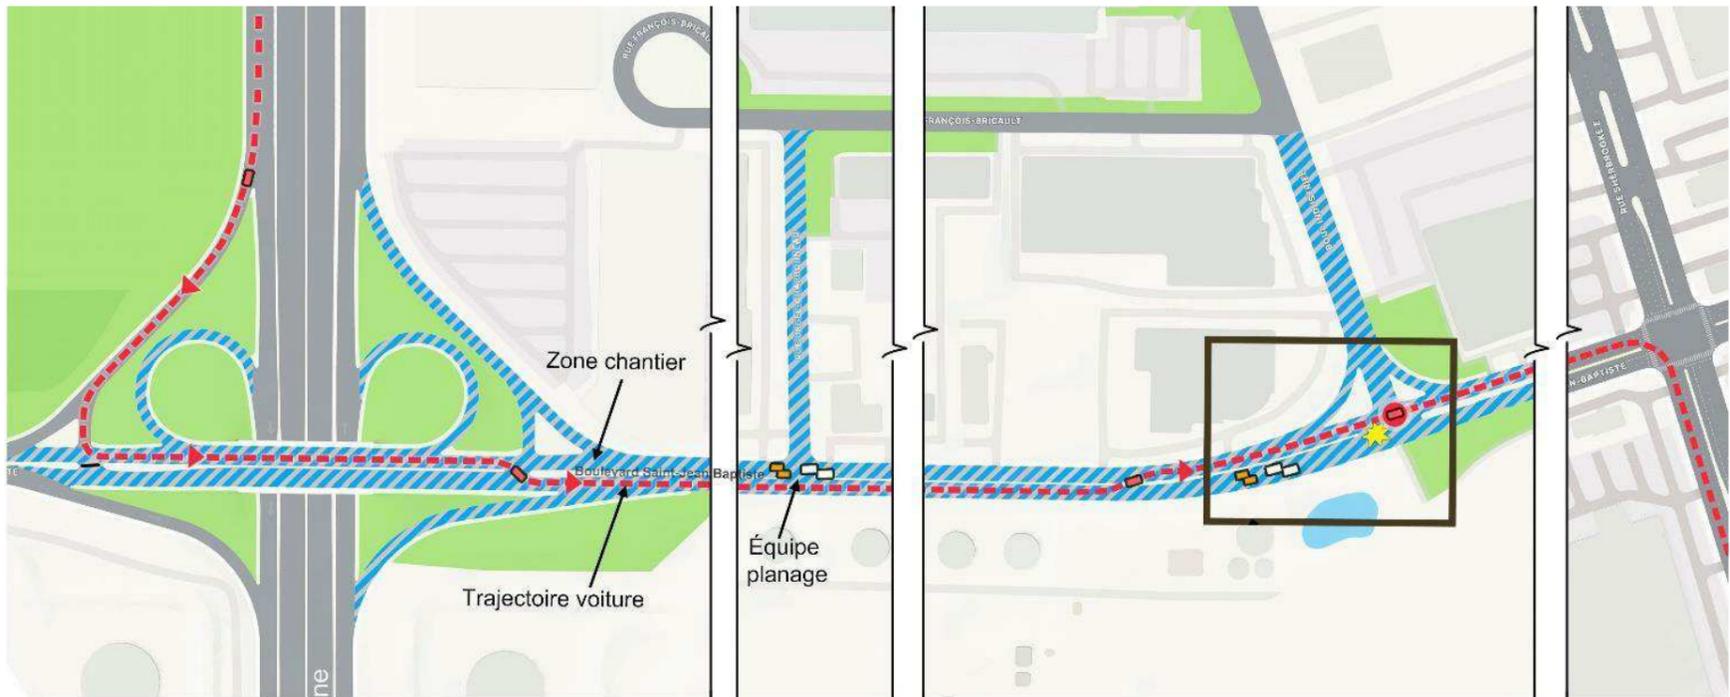
L'automobiliste poursuit son chemin et arrive face à l'équipe de pavage qui se trouve au nord du boulevard Industriel et qui lui bloque le passage. Une fois de plus, il constate que la voie est libre en contresens et décide d'enjamber le terre-plein pour poursuivre sa route.

Fig. 4 – Trajectoire de l'automobiliste

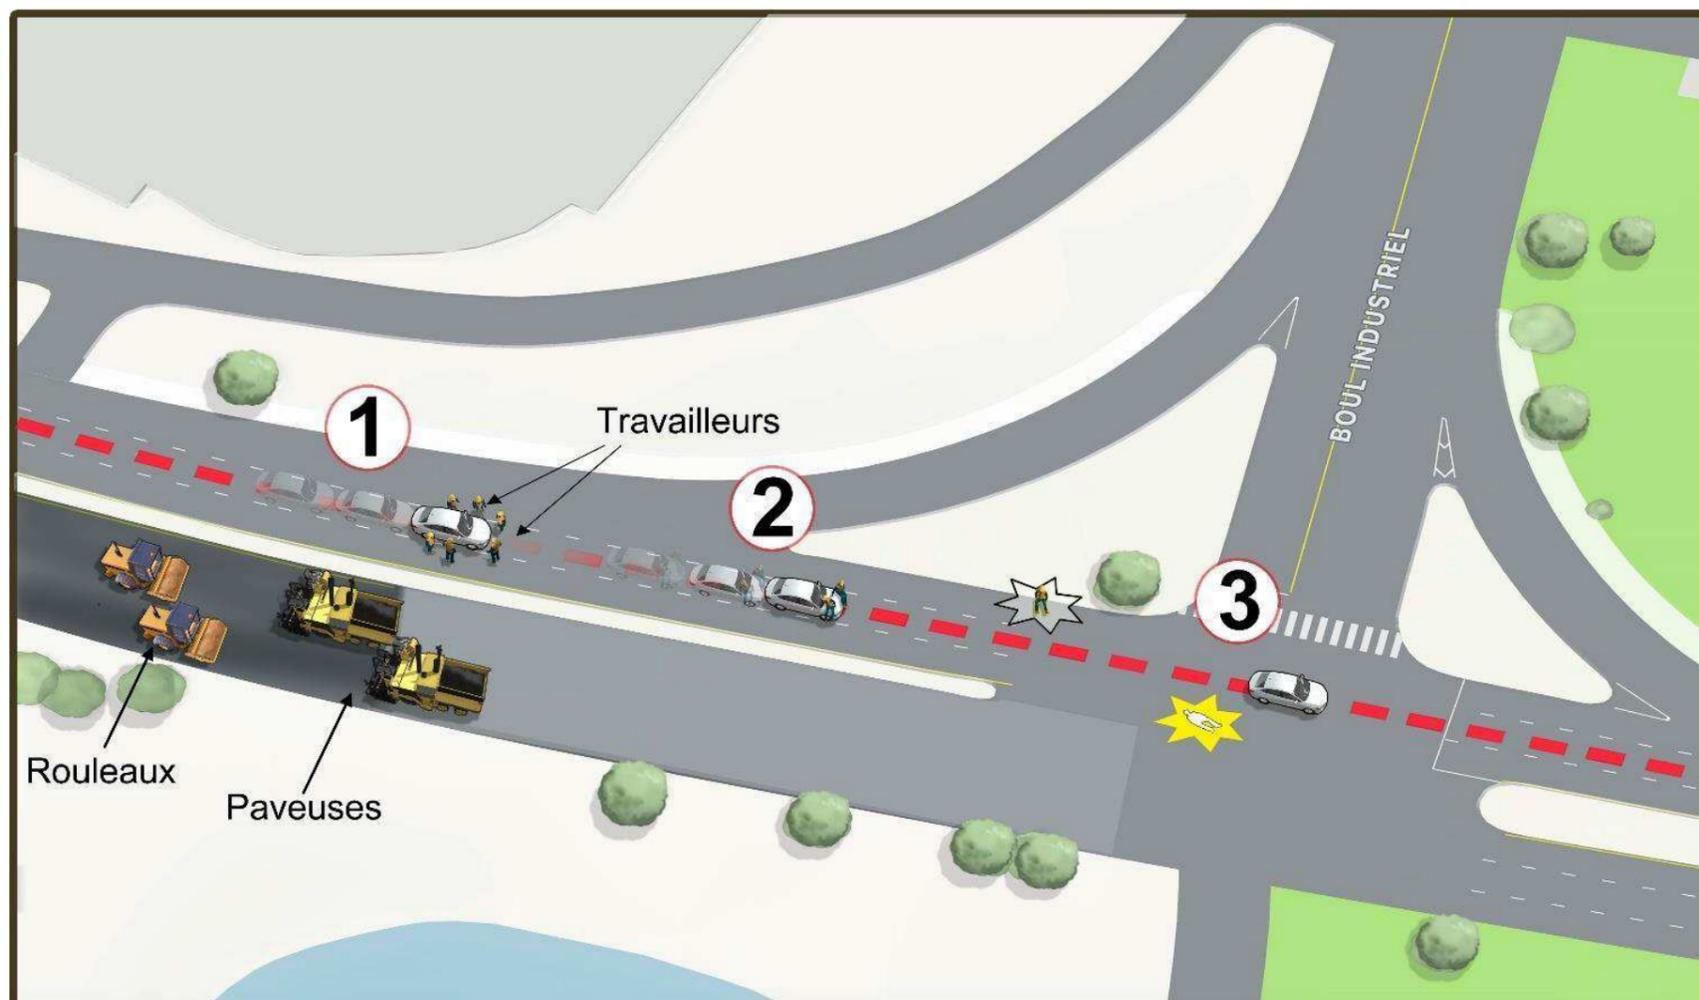
Ayant reçu la première alerte, plusieurs travailleurs portent leur attention sur l'automobile en approche. À l'intersection des boulevards Industriel et Saint-Jean-Baptiste, faisant face à MM. B [redacted] et A [redacted] qui tentent de l'arrêter en lui bloquant le chemin, l'automobiliste s'immobilise. Ces derniers posent leurs mains sur le capot de la voiture et ordonnent au conducteur de faire demi-tour et de quitter le chantier. M. B [redacted] est face au conducteur et a un contact visuel avec ce dernier. M. A [redacted] est positionné face au siège passager.

Au même moment, toujours selon les déclarations obtenues, des travailleurs prennent position autour du véhicule. Rapidement la situation dégénère, l'automobiliste n'obéit pas à l'ordre donné de rebrousser chemin et, craignant les travailleurs, donne des coups d'accélérateur. Les travailleurs cognent sur le véhicule avec des outils et leurs mains, créant des dommages à la carrosserie ainsi qu'une fissure au pare-brise. L'automobiliste amorce un mouvement vers l'avant et MM. B [redacted] et A [redacted] embarquent sur le capot. Le conducteur accélère, avance d'environ 15 mètres et MM. B [redacted] et A [redacted] chutent au sol.

Fig. 5 – *Reconstitution des événements*  
Source : CNESST
