RAPPORT D'ENQUÊTE

Accident ayant causé la mort d'un travailleur de l'entreprise Irrigation Experts 2018 inc., survenu le 6 juin 2023 sur un lieu de travail situé au 398, boulevard des Prairies à Laval

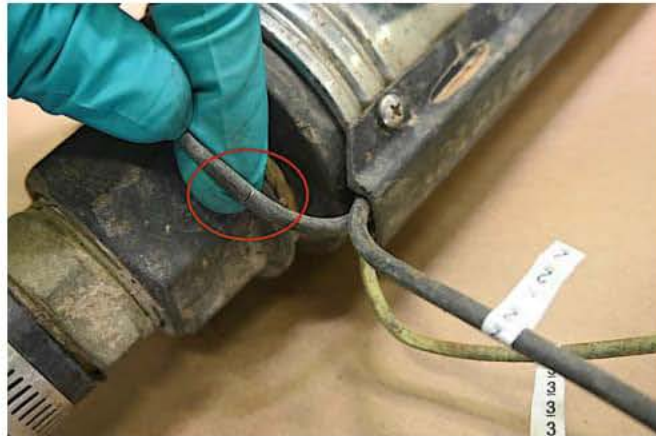
Fig. 13 - Fissure dans la gaine d'un conducteur
relié à la pompe

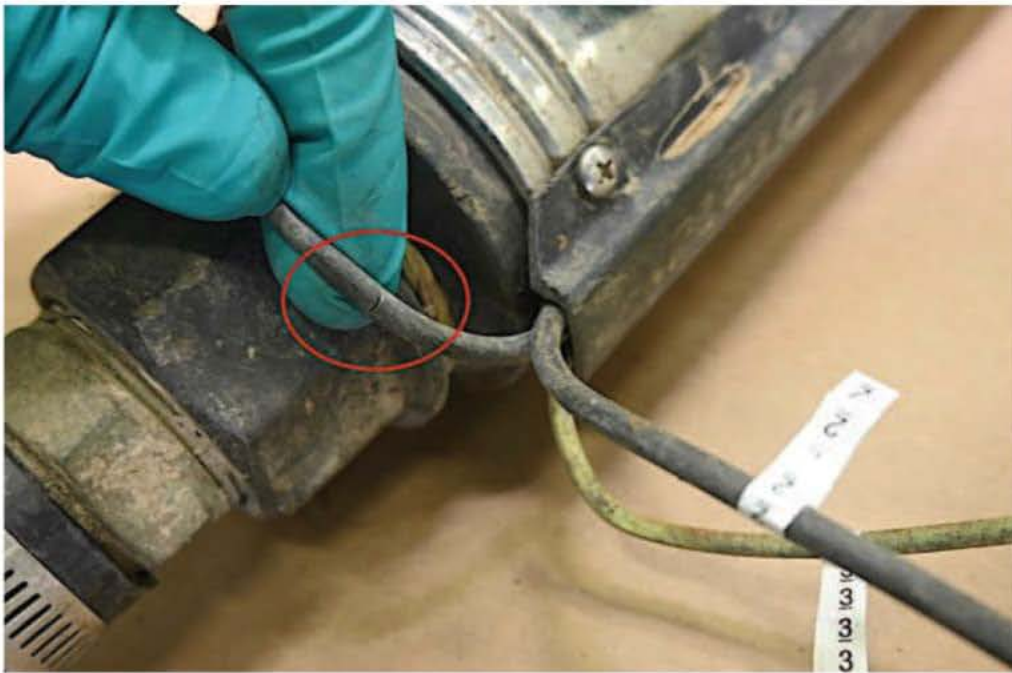
Photographie 7
Fissure dans la gaine
