EN004422**RAPPORT D'ENQUÊTE**

**Accident ayant causé la mort d'une personne en autorité
De l'entreprise Forages Comeau inc., survenu le
22 octobre 2023 sur l'autoroute 20, en direction est,
près de Saint-Janvier-de-Joly.**

Service de la prévention-inspection – Chaudière-Appalaches

Date du rapport : 10 septembre 2024

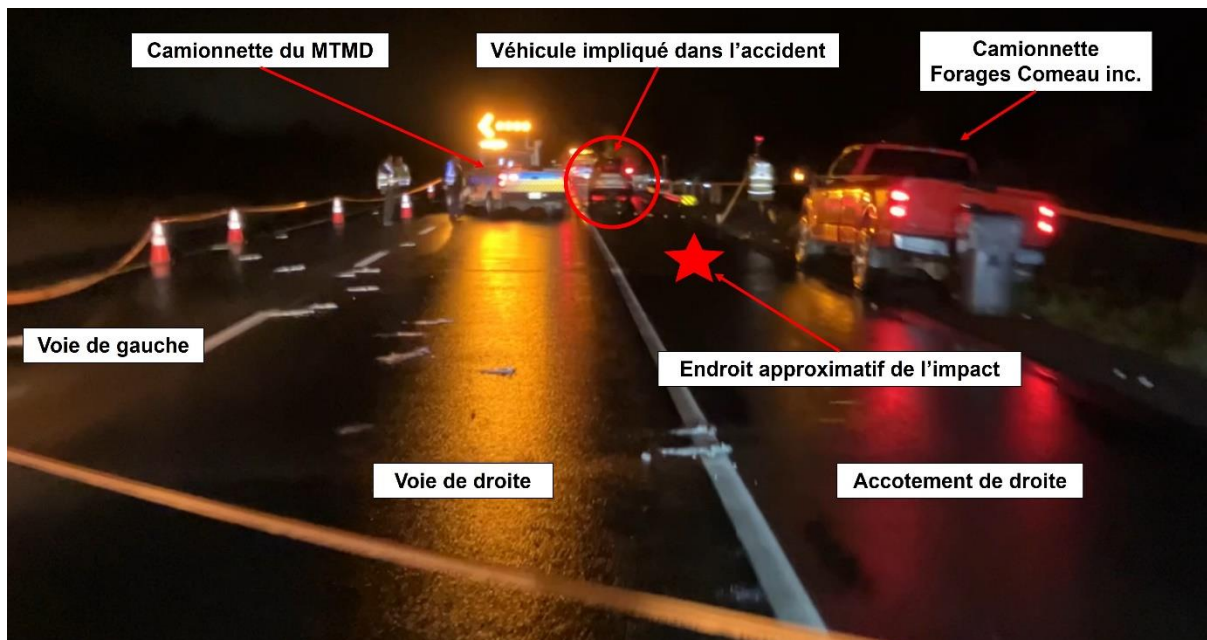
Figure 1- Photographie de la scène de l'accident
Source : CNESST

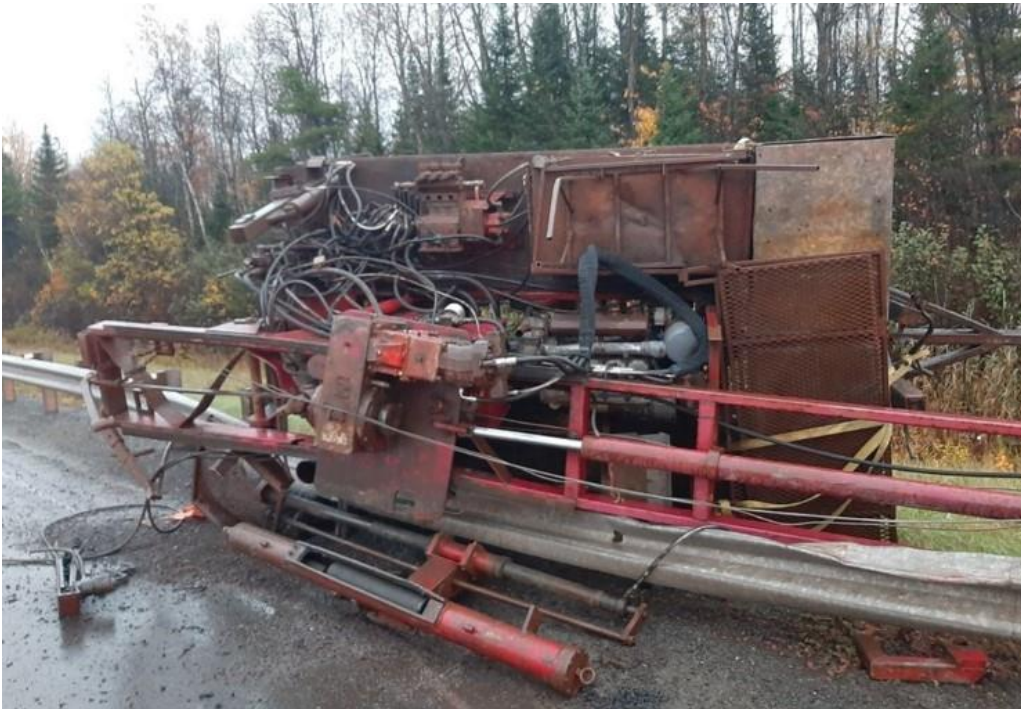
Les travaux en cours consistent au remorquage d'un camion et d'une foreuse impliquées dans un accident précédent causé par un bris mécanique. À la suite de cet événement, la foreuse s'est renversée et s'est enchevêtrée dans la glissière de sécurité, située le long de la voie de droite.

Fig. 4 - Photographie de la foreuse enchevêtrée dans la glissière de sécurité
Source : monsieur A

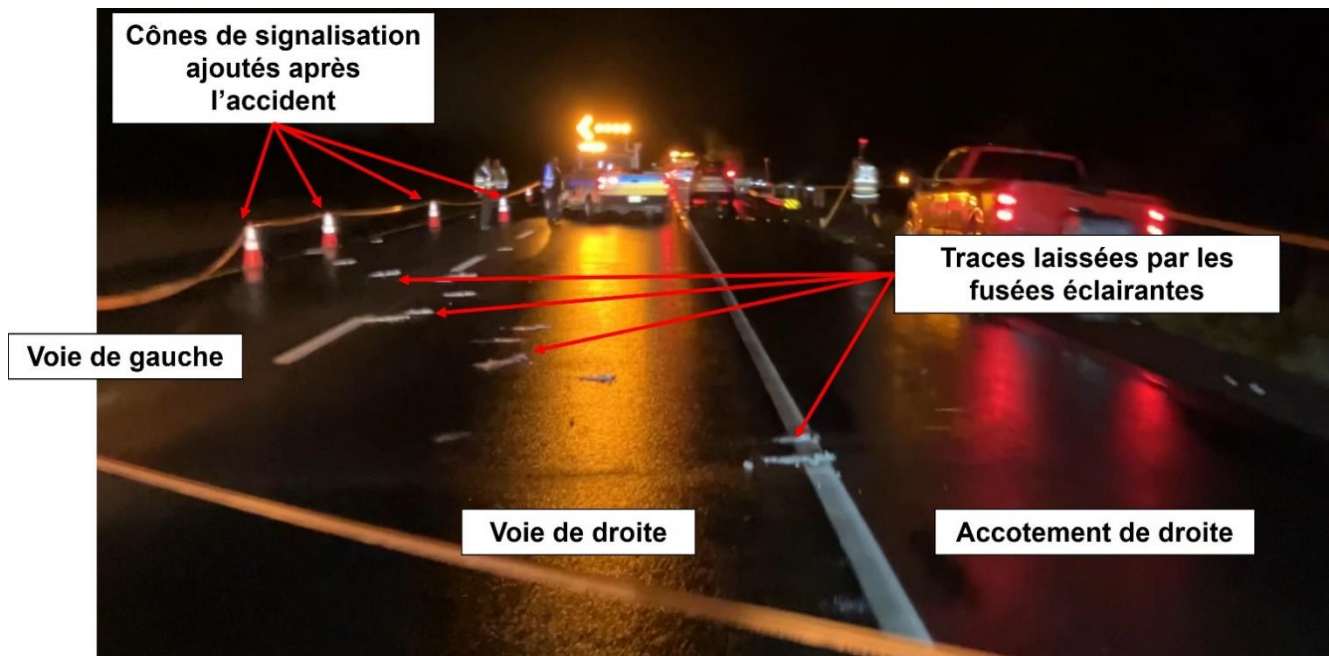
- D'une camionnette du MTQ munie de gyrophares, de stroboscopes et d'une flèche de signalisation lumineuse qui dirige la circulation vers l'accotement de gauche. Cette camionnette est positionnée de façon oblique sur les deux voies fermées à la circulation.
- De fusées éclairantes placées de façon à former un biseau de la ligne de rive de l'accotement de droite à la ligne de rive de l'accotement de gauche. Des traces laissées par la consommation de ces fusées sont présentes sur la chaussée.

Fig. 5 - Photographie de l'endroit où étaient positionnées les fusées éclairantes
Source : CNESST

Aucun repère visuel de signalisation (fusée éclairante, cône ou autre) ne se trouve sur l'accotement de droite indiquant qu'il est fermé à la circulation, bien qu'il y ait une intervention en cours.

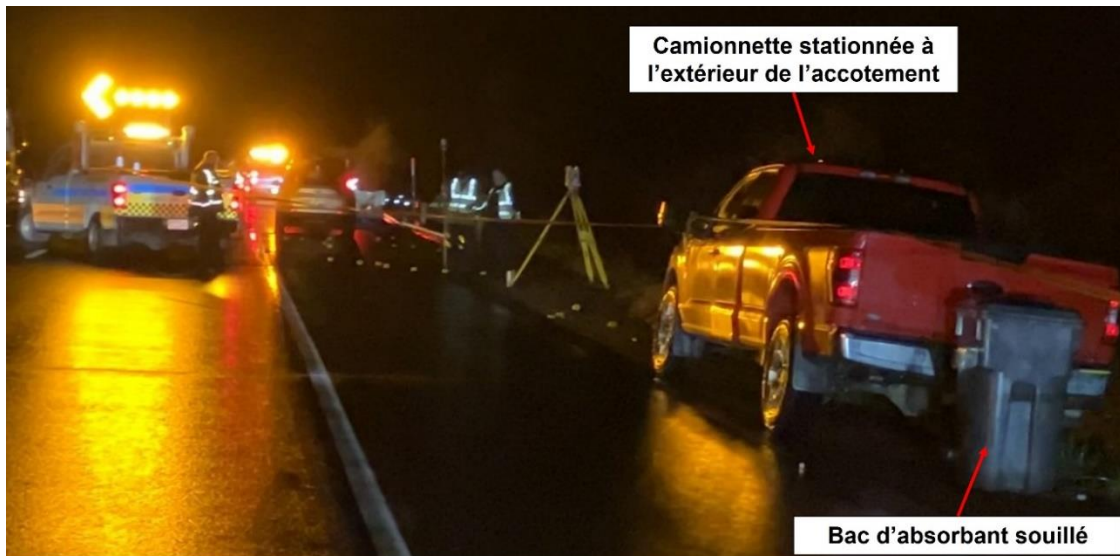
Une camionnette rouge appartenant à l'entreprise Forages Comeau inc. est stationnée à l'extérieur de l'accotement de la voie de droite, après le biseau formé par les fusées éclairantes. Un bac contenant de l'absorbant souillé se trouve derrière la camionnette.

Fig. 6 - Photographie de la camionnette appartenant à la compagnie de forage
Source : CNESST

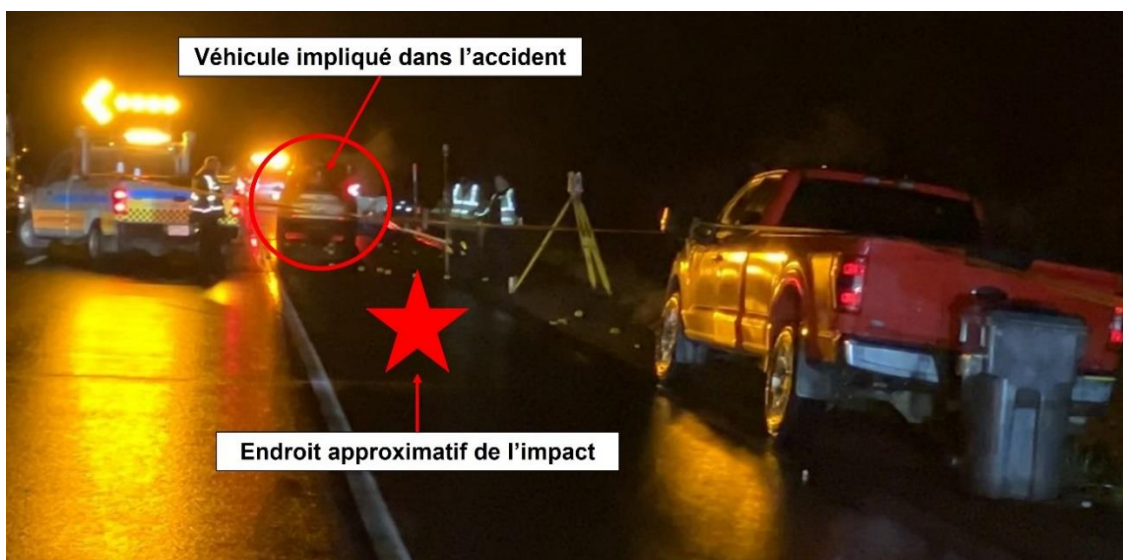
Le véhicule impliqué dans l'accident a circulé entre la camionnette du MTMD et celle de l'entreprise Forages Comeau inc. sur l'accotement de droite. C'est à cet endroit que la victime a été heurtée. Des débris du véhicule sont présents sur l'accotement.

Fig. 7 - Photographie de la scène de l'accident
Source : CNESST

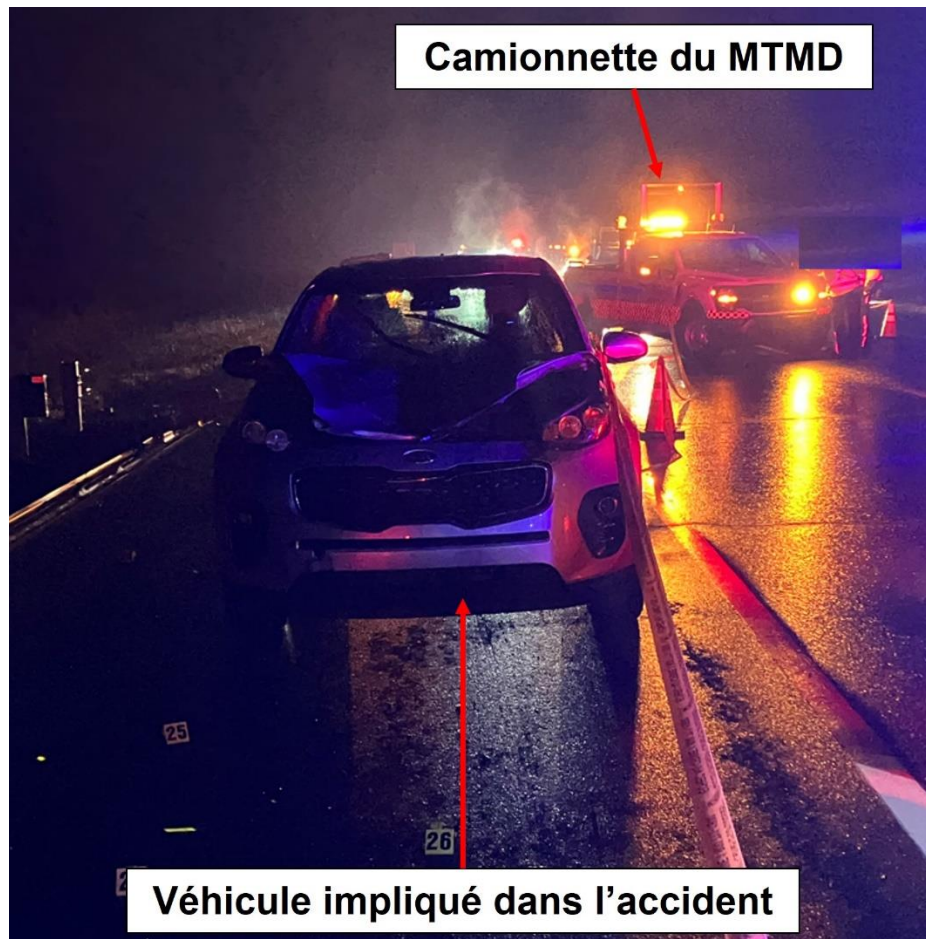
Fig. 8 - Photographie du véhicule impliqué dans l'accident
Source : CNESST

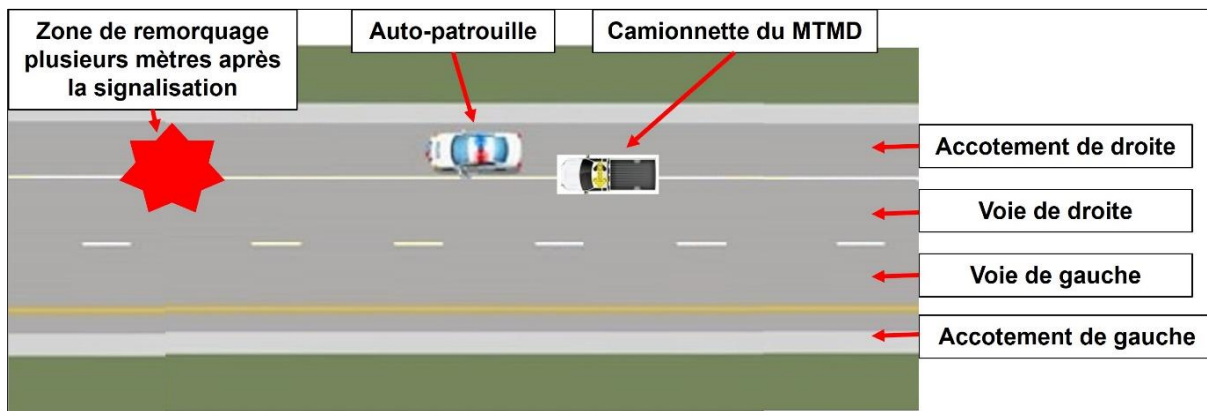
- À son arrivée sur les lieux.

Fig. 9 - Croquis de la signalisation appliquée par E
Source : CNESST

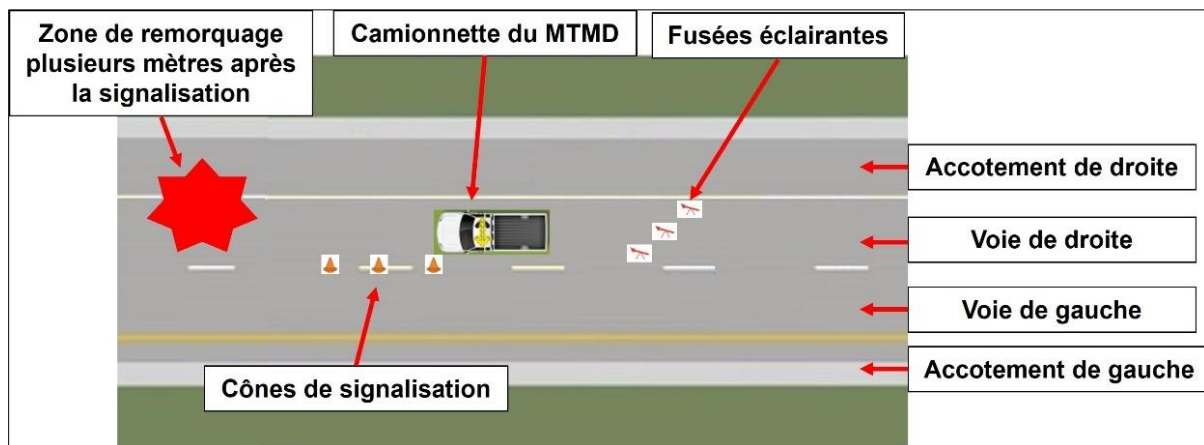
- À la suite du départ de l'auto-patrouille.

Fig. 10 - Croquis de la signalisation appliquée par E
Source : CNESST

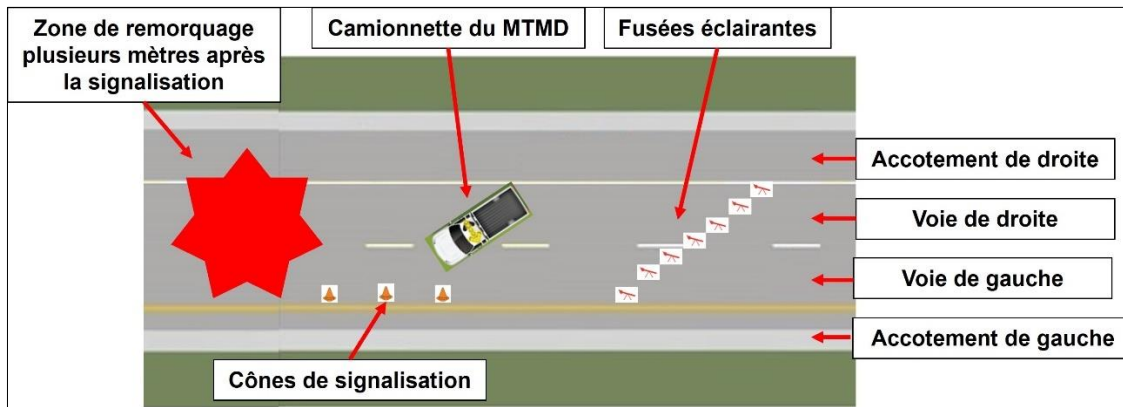
➤ Après discussion avec les remorqueurs.

Fig. 11 - Croquis de la signalisation appliquée par E
Source : CNESST

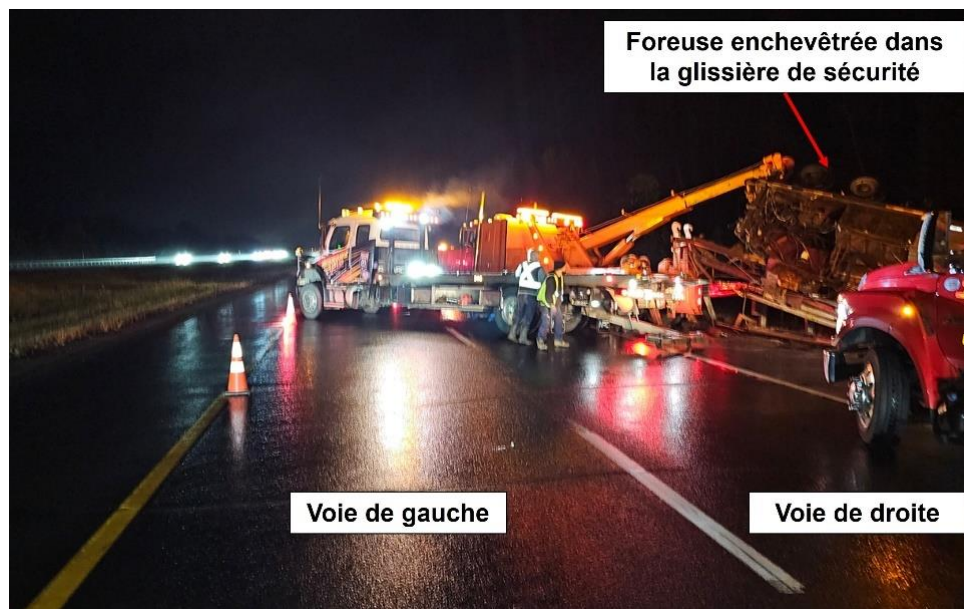
Une photo, transmise dans le cadre de l'enquête, démontre le positionnement des remorqueuses sur les deux voies de circulation de l'autoroute 20, en direction est.

Fig. 12 - Photographie de la position des remorqueuses sur l'autoroute
Source : E

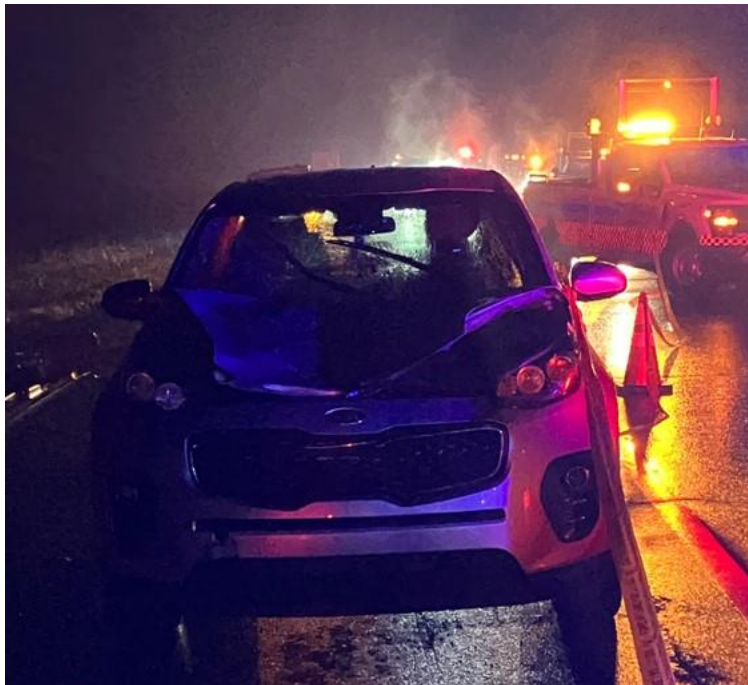
Le véhicule de l'utilisateur impliqué dans l'accident est de marque Kia, modèle Sportage 2017. Des dommages sont observables à l'avant du véhicule. Ceux-ci résultent de l'impact.

Fig. 13 - Photographie du véhicule impliqué dans l'accident
Source : CNESST

Une expertise mécanique effectuée sur ce véhicule n'a démontré aucune anomalie mécanique qui peut expliquer cet accident ou sa perte de contrôle.

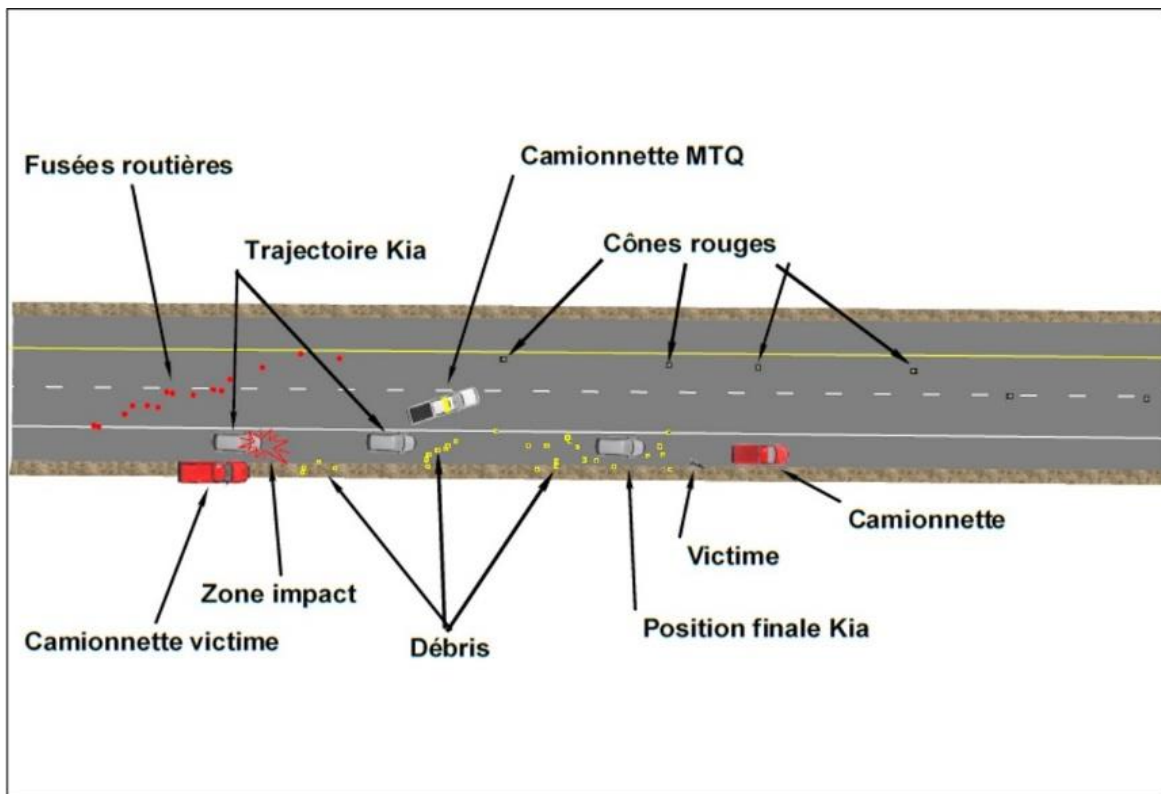
- Un véhicule de marque Kia circule en direction est sur la voie de droite et arrive face à la série de fusées éclairantes. Il dévie de sa trajectoire pour emprunter l'accotement de droite. Il passe alors à gauche de la première camionnette. Une collision se produit avec un piéton sur l'accotement asphalté, à environ 2,9 m en avant de la première camionnette.

- À la suite de l'impact, le conducteur du véhicule Kia freine et s'immobilise sur l'accotement de droite à environ 34 m de la zone d'impact.
- La victime est projetée sur une distance d'environ 38 m de la zone d'impact.

Fig. 14 - Plan de la scène de l'accident
