EN004426**RAPPORT D'ENQUÊTE**

Accident ayant causé la mort d'un [REDACTED] de l'entreprise Opération Forestière R. Ménard inc., survenu le 29 mai 2024, chez l'entrepreneur, 9406-1702 Québec inc., situé au 452, route 111, La Corne.

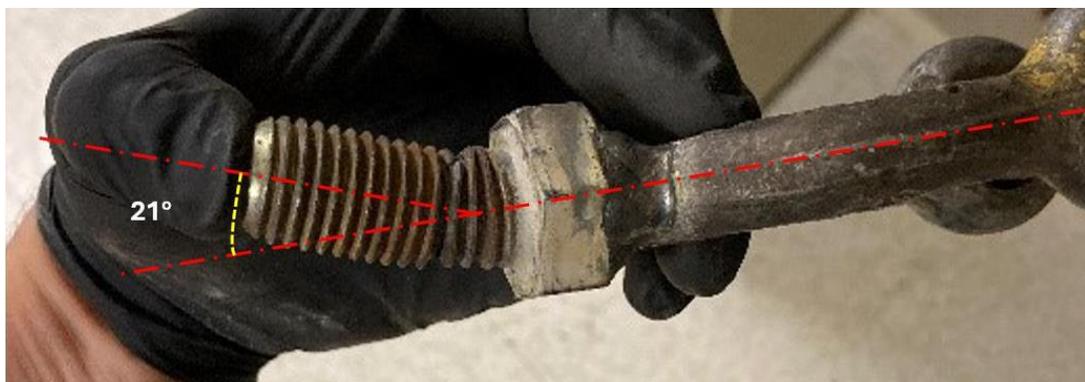
Fig. 7 : Boulon reconstitué après l'accident
Source : CNESST modifié par le CMQ

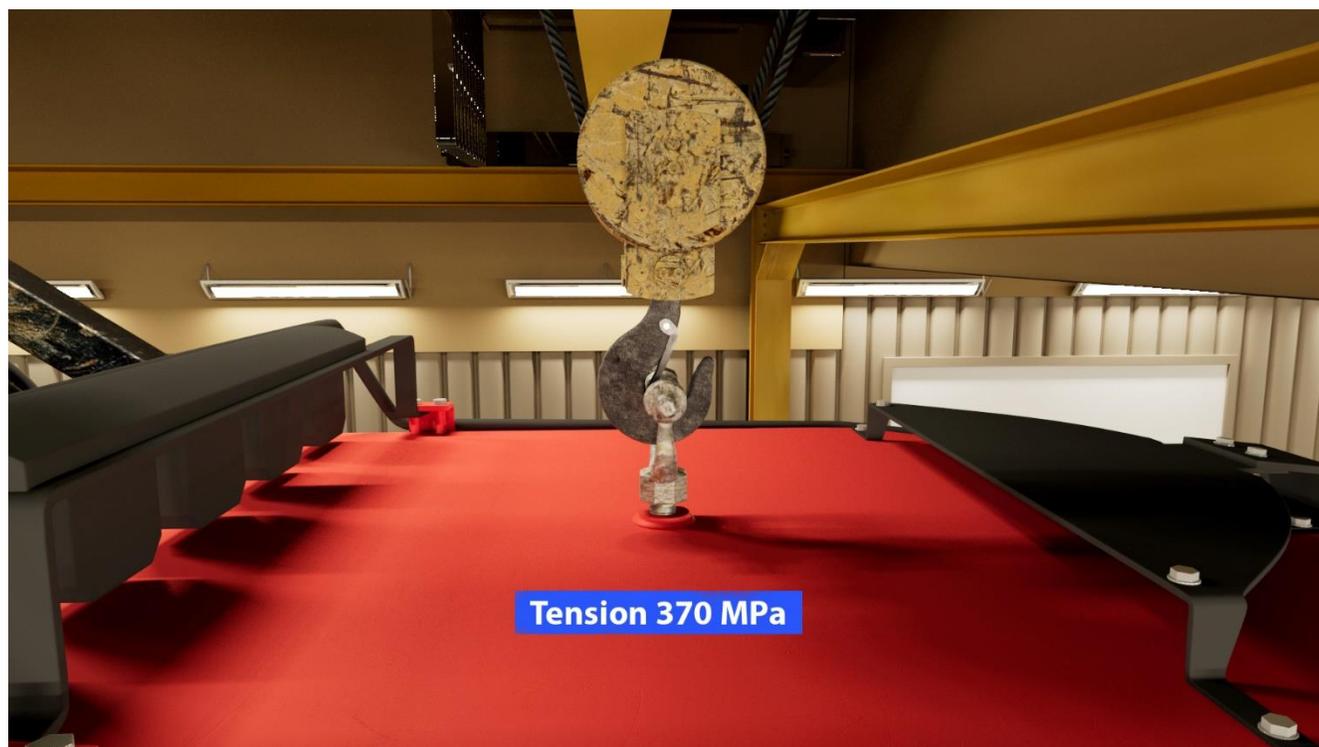
Fig. 8 : Simulation virtuelle de la tension verticale sur le boulon non appuyé sur la cabine

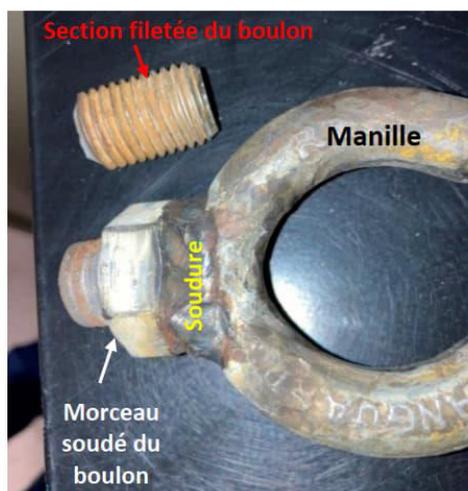
*Photo 1. Boulon brisé à l'étude
Photo fournie par la CNESST*

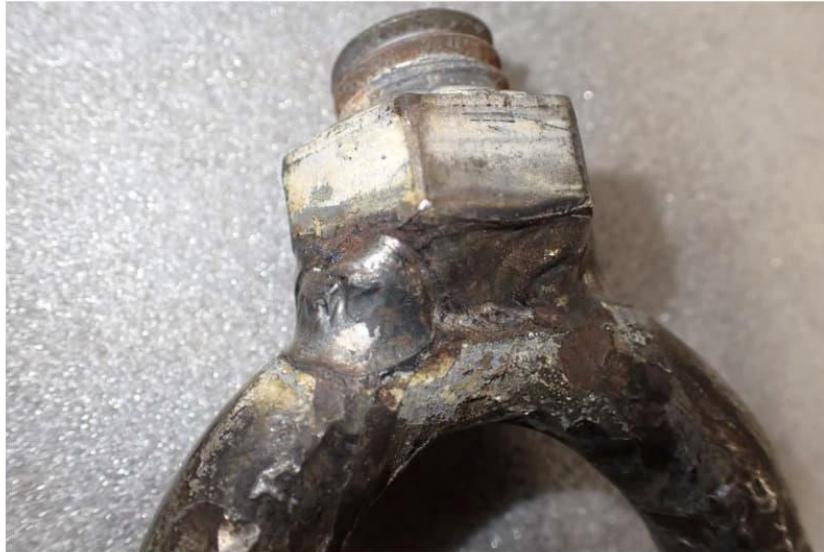
Quebec Metallurgy Center
CMQ
Centre de métallurgie du Québec

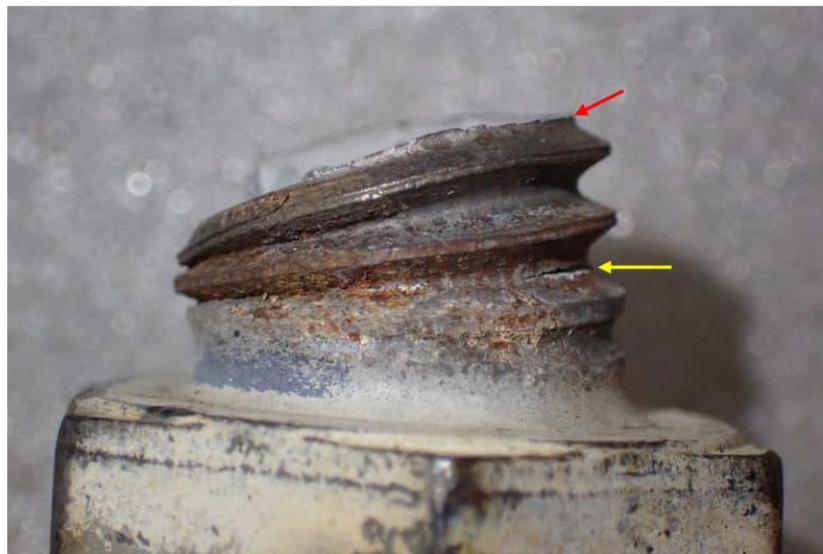
Photo 7. Section du boulon soudé à la manille

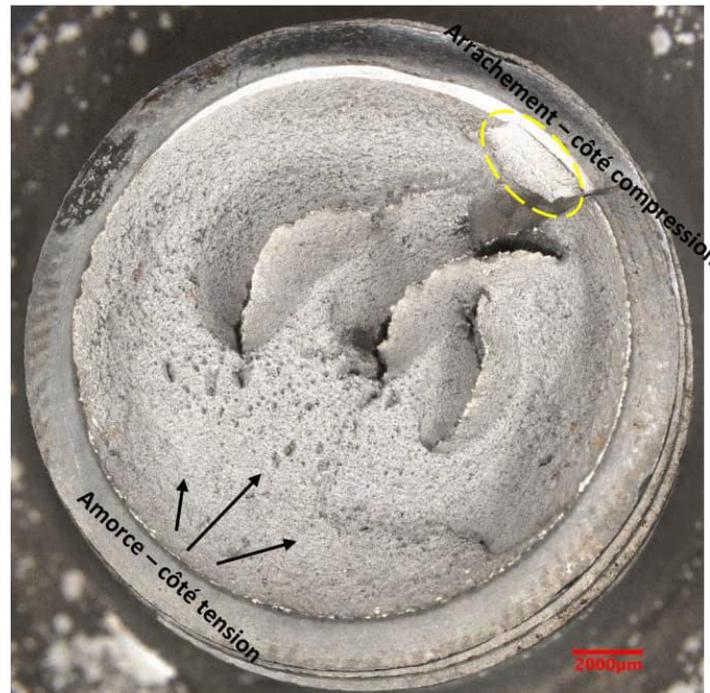
Photo 8. Surface de rupture du boulon
La zone d'arrachement final du boulon (cercle jaune) est à 180° de la zone d'amorce

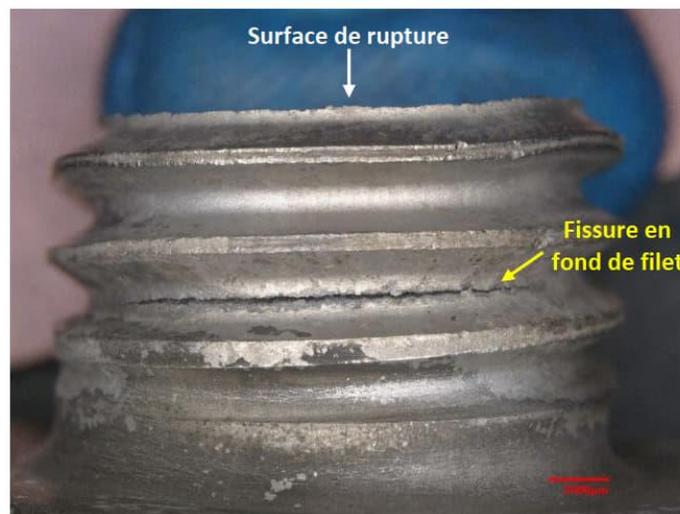
Photo 9. Section soudée à la manille – Côté en tension
Une fissure secondaire est visible dans un filet en dessous dans la surface de rupture

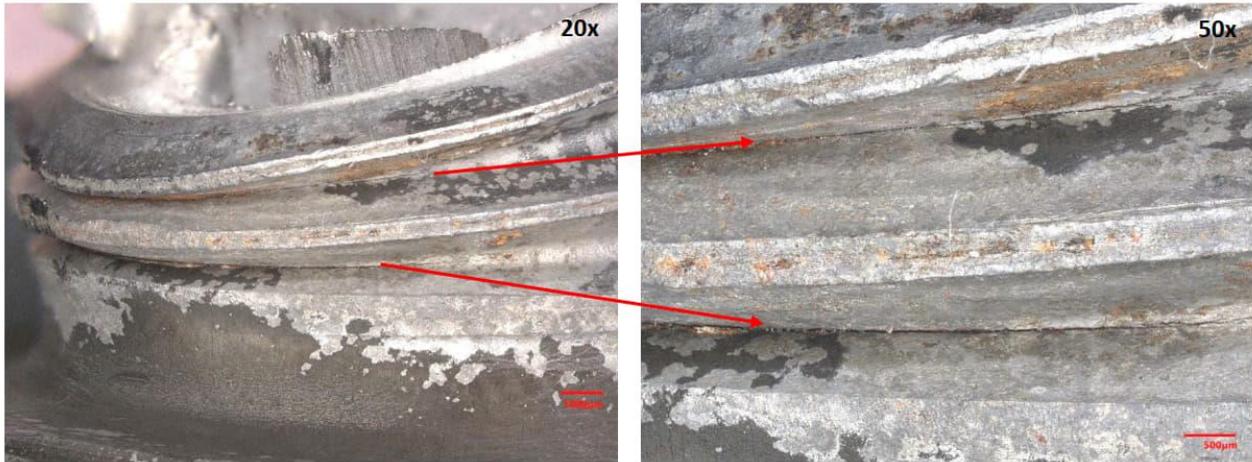
*Photos 10. Côté en compression droite du boulon
Discontinuités détectées dans les filets sous la surface de rupture, du côté compression du boulon*

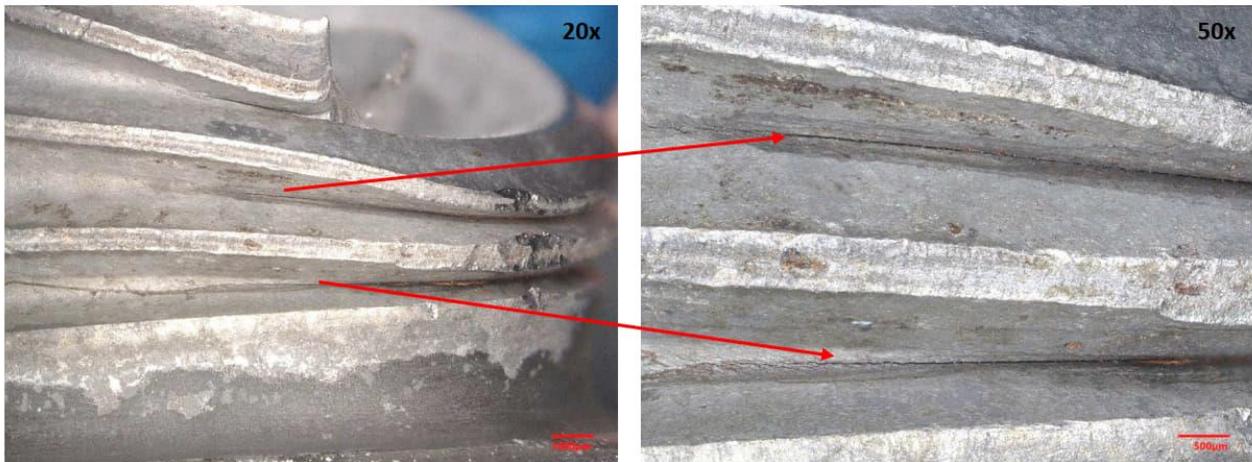
*Photos 11. Côté en compression gauche du boulon
Discontinuités détectées dans les filets sous la surface de rupture, du côté compression du boulon*

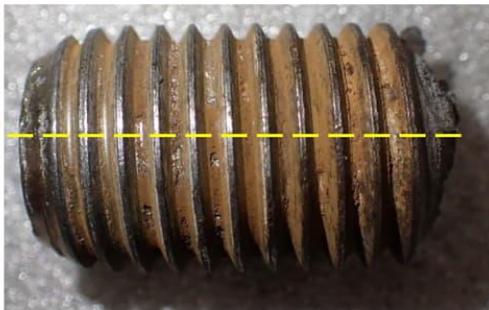
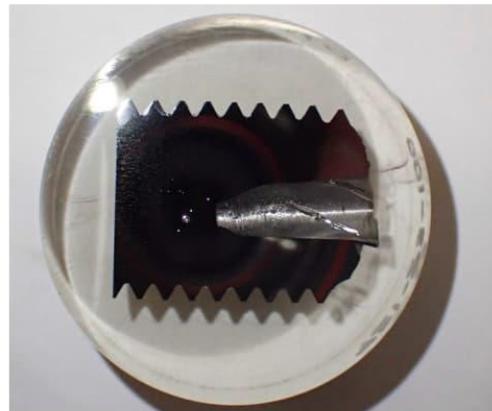
Photos 13. Coupe et enrobage dans l'époxy de la section filetée du boulon pour les essais subséquents

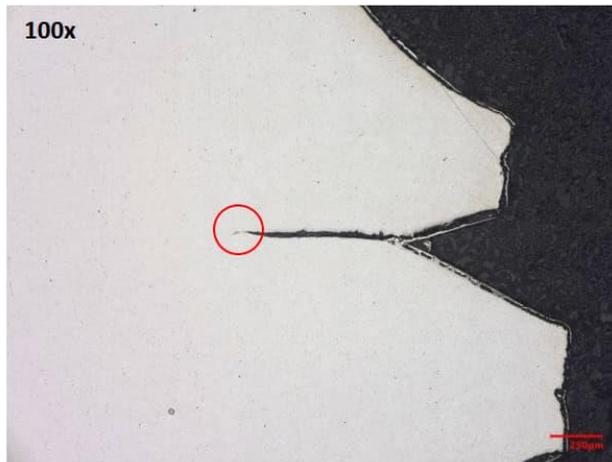
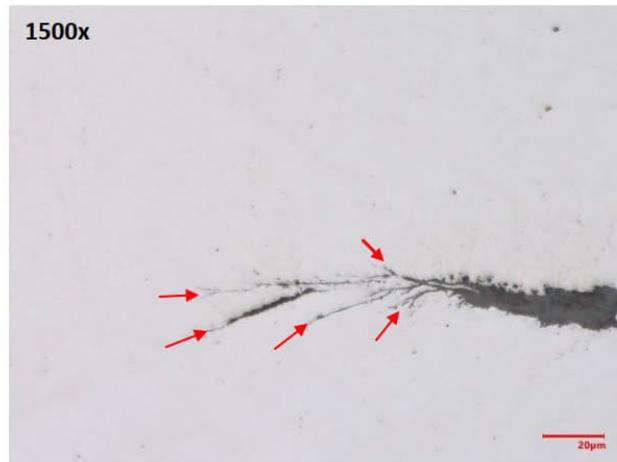
Photos 17. Fissure dans le 1er filet sous la surface de rupture, du côté en compression de la section soudée
L'extrémité de la fissure (cercle rouge) présente des embranchements multiples (flèches rouges)
qui peuvent se former que pendant la solidification de l'acier

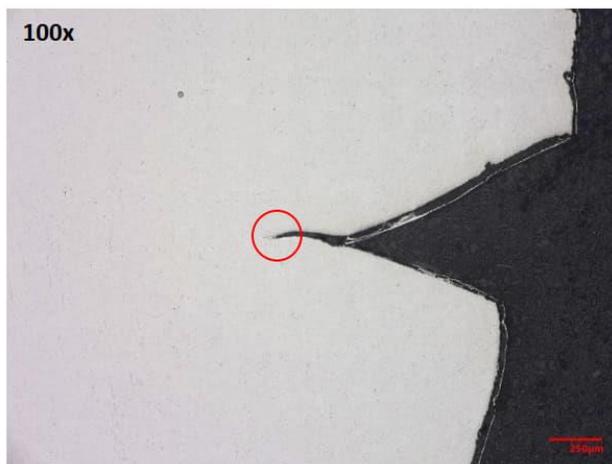
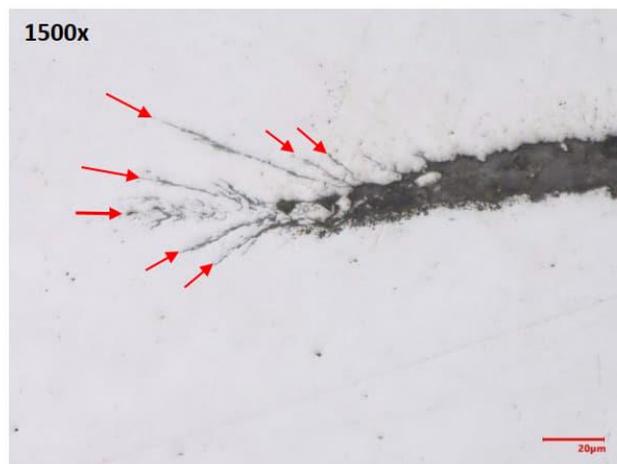
Photos 18. Fissure dans le 2me filet sous la surface de rupture, du côté en compression de la section soudée
L'extrémité de la fissure (cercle rouge) présente des embranchements multiples (flèches rouges)
qui peuvent se former que pendant la solidification de l'acier

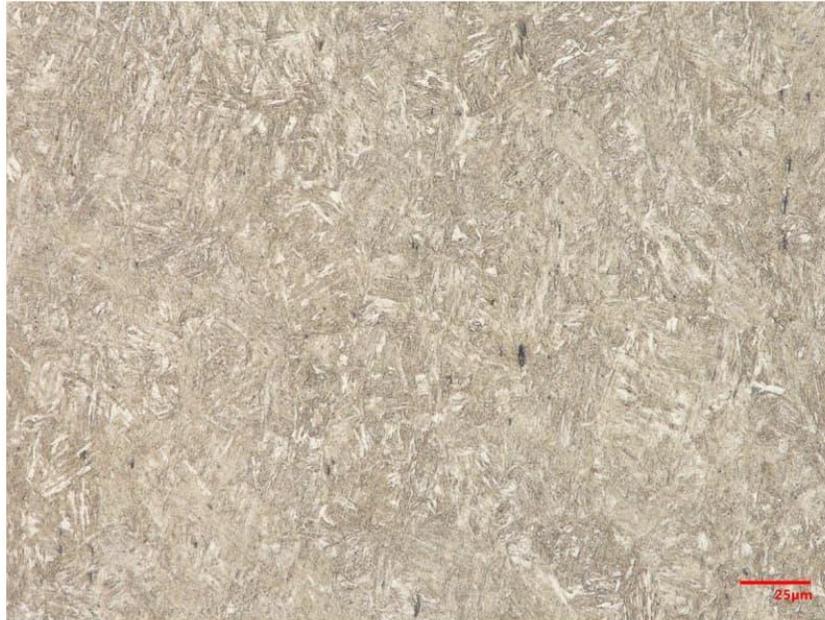
*Photo 19. Cœur de la section fileté du boulon
Microstructure de martensite revenue saine et uniforme
Nital 2% - 1000x*
