**EN004429****RAPPORT D'ENQUÊTE**

**Accident ayant causé la mort d'un travailleur de l'entreprise  
Airsolid inc., survenu le 22 juin 2024 à Varennes**

**Service de la prévention-inspection – Rive-Sud**

**Date du rapport : 29 janvier 2025**

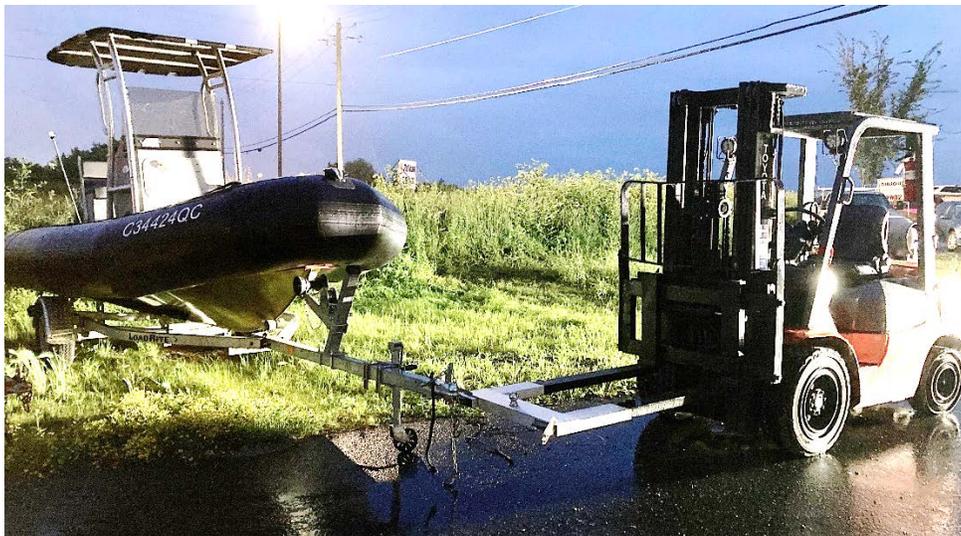
Figure 1 : Scène de l'accident

Le 22 juin 2024, le travailleur déplace des bateaux et des remorques entreposés sur la portion de pelouse située devant l'établissement. Il utilise le chariot élévateur sur lequel un accessoire de remorquage de fabrication artisanale est installé. Vers 10 h 50, alors qu'il déplace l'une des remorques, celle-ci se décroche de l'accessoire de remorquage et recule sur la chaussée vers la pelouse. Après une tentative de rattrapage avec le chariot élévateur, le travailleur quitte le poste de conduite et court pour agripper le bout de la remorque. Le chariot élévateur poursuit son mouvement vers l'avant jusqu'au travailleur qui lui fait dos. L'accessoire de remorquage, installé sur les bras de fourche, fauche le travailleur qui tombe à la renverse au sol. Il est écrasé sous la roue avant droite du chariot élévateur.

Le 23 juin 2024, un scellé est apposé sur le chariot élévateur et une interdiction d'utilisation est émise et consignée au rapport RAP1473335.

Le 25 juin 2024, une décision d'interdiction de déplacer les bateaux sur remorque à l'aide d'un chariot élévateur ou à l'aide du godet d'un tracteur est rendue et consignée au rapport RAP1473378.

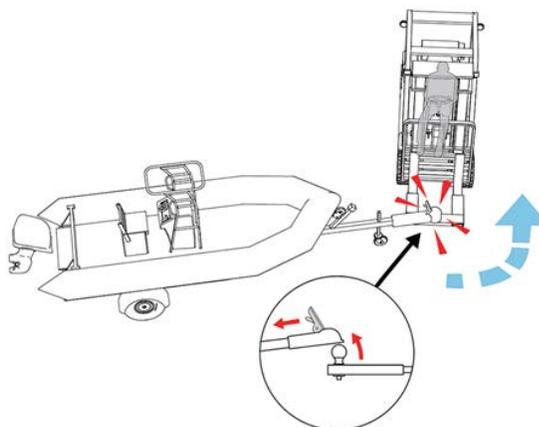
Fig. 8 : Illustration du moment du décrochage

Vers 10 h 51, il entreprend de faire la même chose avec le troisième bateau. Il insère la boule de l'accessoire de remorquage sous la tête d'attelage de la remorque et soulève les bras de fourche de quelques centimètres afin de dégager du sol la roue support de timon. Il débute le remorquage en laissant le levier de verrouillage de la tête d'attelage en position ouverte (non verrouillée). Il recule avec le chariot élévateur vers le bâtiment secondaire. La remorque quitte la pelouse et roule sur la chaussée alors que le chariot élévateur continue de reculer en amorçant le virage pour emprunter l'allée menant vers le chemin de la Baronnie. Le travailleur braque les roues à droite et c'est à ce moment que la remorque se décroche de l'accessoire installé sur les bras de fourche.

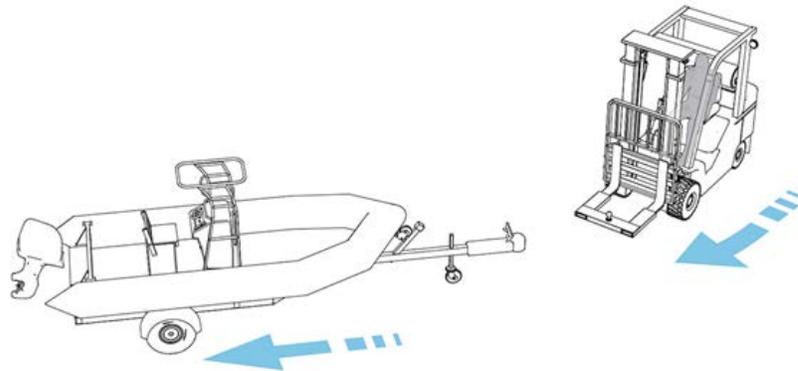
Fig. 9 : *Illustration de la tentative de rattrapage*  
Source : CNESST

Le travailleur, toujours aux commandes du chariot élévateur, tente une manœuvre de rattrapage de la remorque décrochée. Pour ce faire, il accélère en marche avant en tentant de repositionner la boule sous la tête d'attelage, sans succès.

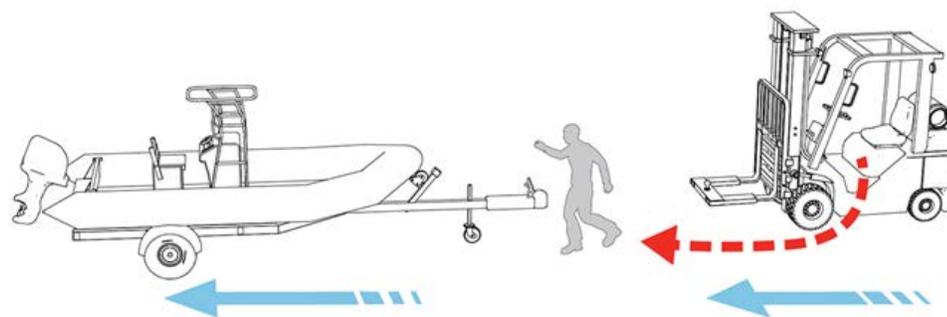
Fig. 10 : *Illustration de la manœuvre à pied*  
Source : CNESST

Il change de stratégie alors qu'il se trouve devant le bâtiment principal. Il ralentit le chariot élévateur et quitte le poste de conduite sans préalablement en arrêter complètement le mouvement. Il court sur une distance d'environ 8 mètres vers la remorque qui recule sur la pelouse.

Il agrippe le timon de la remorque pour tenter de la retenir. Au même moment, le chariot élévateur continue sa course à une vitesse d'environ 3 km/h vers le travailleur qui lui fait dos.

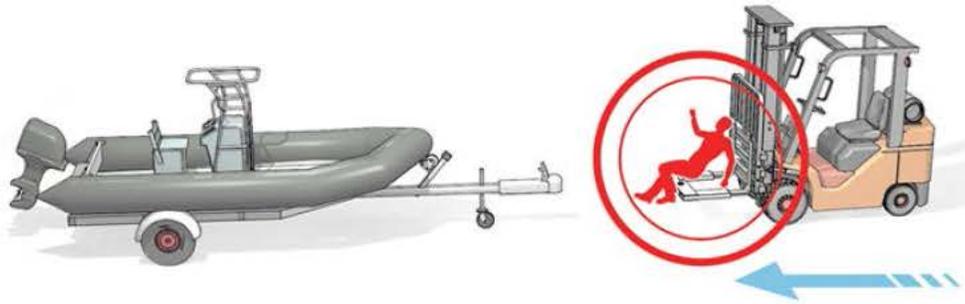
Fig. 11 : *Illustration du moment où le travailleur est fauché*  
Source : CNESST

L'accessoire de remorquage installé sur la fourche fauche le travailleur au niveau des jambes.

Il tombe à la renverse entre les bras de fourche du chariot élévateur toujours en mouvement.

Il se retrouve au sol et il est écrasé par la roue avant droite du chariot élévateur.

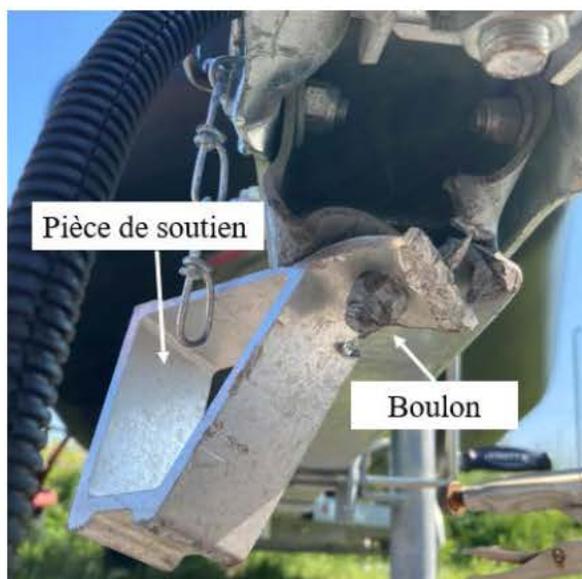
Fig. 17 : *Vue du dessous du timon  
à la suite de l'accident*  
Source : CNESST

À la suite de l'événement, des dommages sont apparents sous le timon de la remorque. En effet, celui-ci est déformé et déchiré à la jonction avec la tête d'attelage. La pièce de soutien a pivoté autour de son boulon.

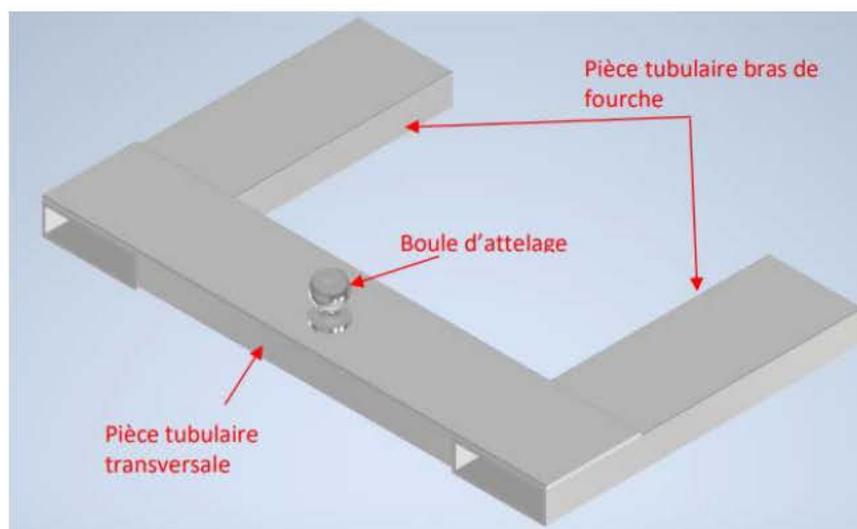
Fig. 23 : Composantes de l'accessoire de remorquage  
Source : CNESST

L'accessoire de remorquage fait en aluminium est composé de deux pièces tubulaires installées chacune à l'extrémité des bras de fourche. Une pièce tubulaire transversale joint ces deux pièces. Une boule d'attelage y est vissée (fig. 23).

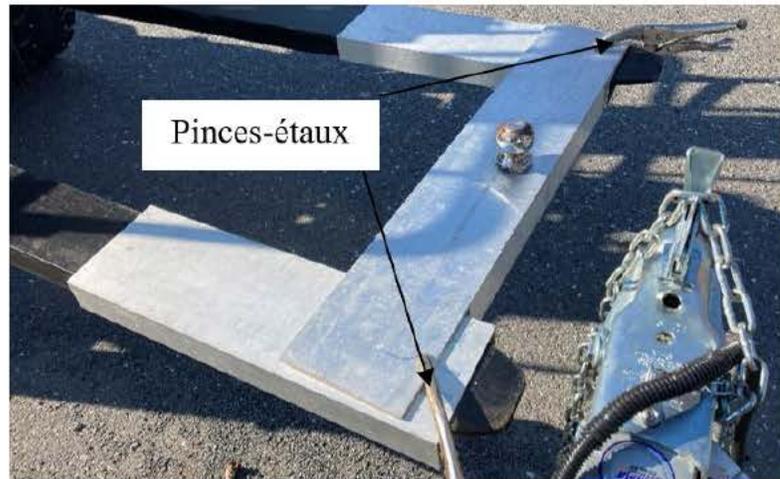
Fig. 24 : *Accessoire de remorquage conçu par le travailleur*  
Source : CNESST

Cet accessoire a été conçu et fabriqué par le travailleur en utilisant des matériaux et des équipements présents sur les lieux de travail. Il s'agit d'une conception artisanale. Les pièces tubulaires sont maintenues en place sur les bras de fourche à l'aide de deux pinces-étau (Fig. 24).

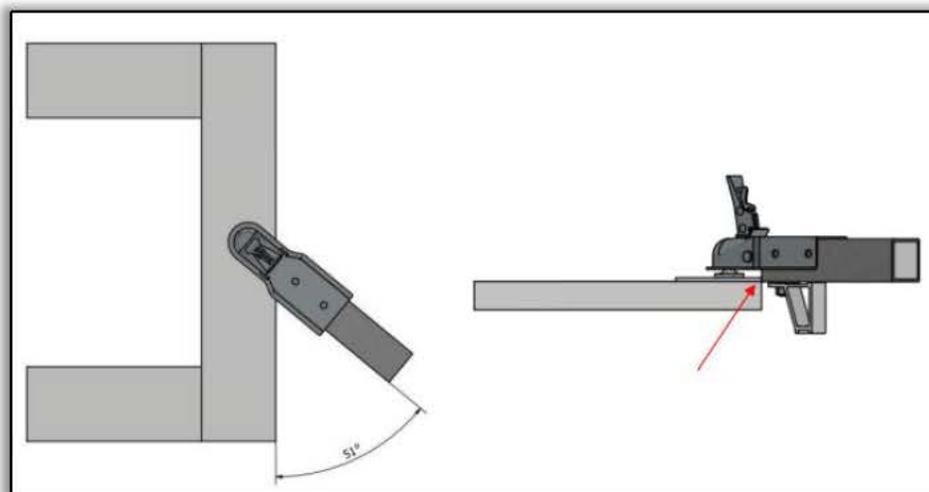
Fig. 25 : *Angle de braquage maximal pour l'accessoire de remorquage*  
Source : Figure 6 du rapport d'expertise de la CNESST

Une expertise a été effectuée par la CNESST afin de déterminer les principes mécaniques de décrochage de la remorque lors du remorquage à l'aide de l'accessoire tel qu'il a été fabriqué. Cette expertise a permis de déterminer qu'un contact entre la pièce tubulaire transversale de l'accessoire de remorquage et le timon de la remorque a lieu à un angle de braquage d'environ 51 degrés (fig. 25).

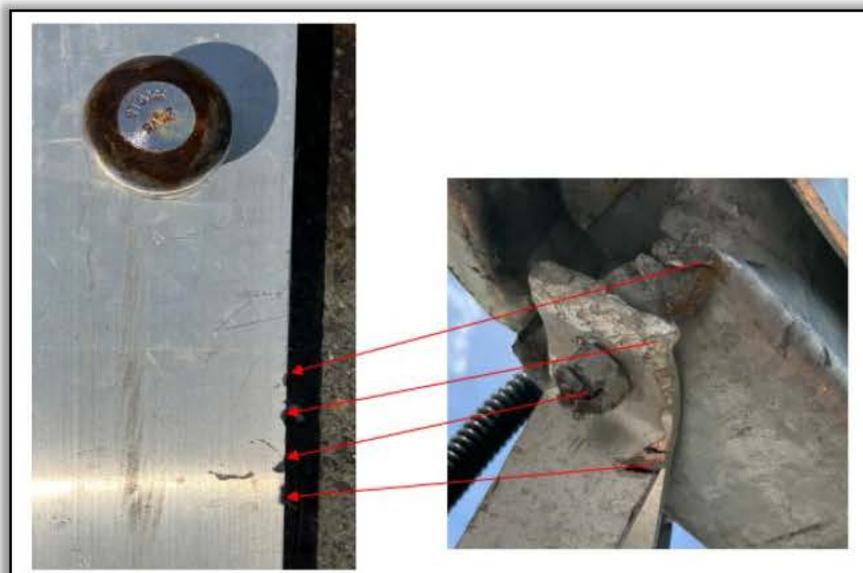
Fig. 26 : *Points de contact entre la pièce transversale et le timon*

La poursuite du braquage jusqu'à un angle d'environ 42 degrés engendre ensuite la déformation du timon et le glissement de la pièce tubulaire transversale sous celui-ci.

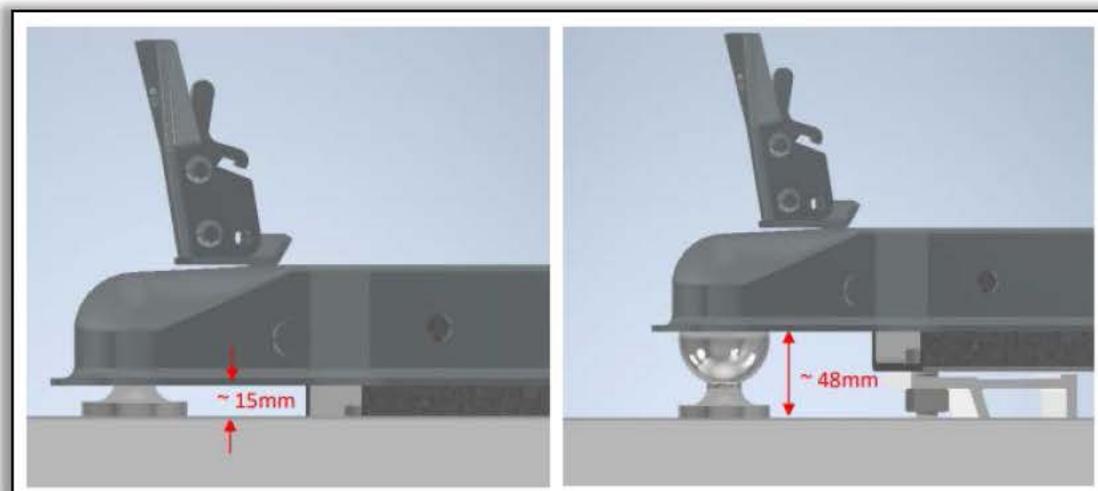
Fig. 27 : *Représentation du soulèvement de la tête d'attelage*

Ce glissement provoque le soulèvement du timon et de la tête d'attelage.

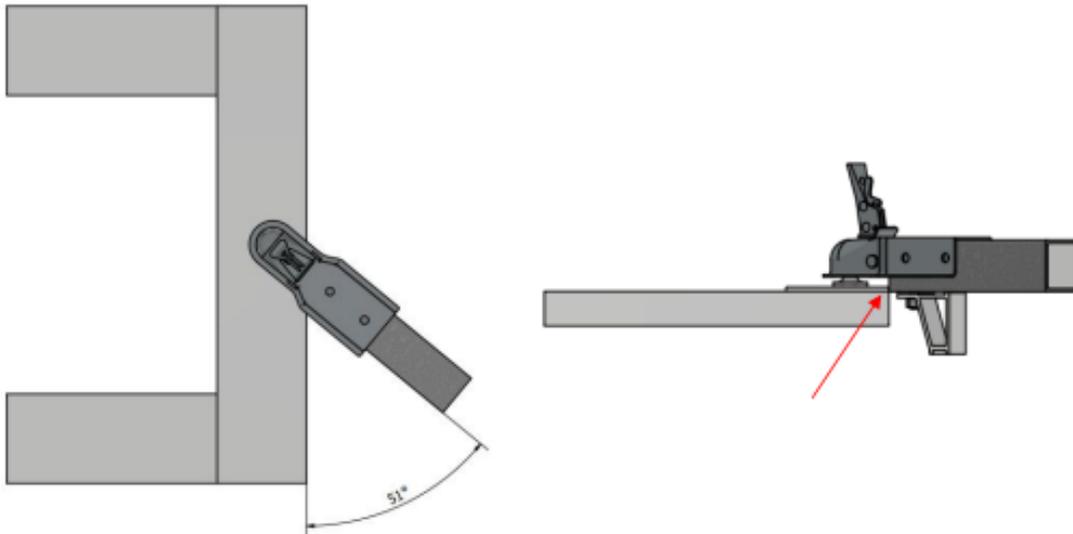
Figure 6: Angle de braquage au contact du timon et de l'accessoire de remorquage

La modélisation en 3 dimensions des différents composants a permis de déterminer que l'accessoire de remorquage entre en contact avec le timon de la remorque à un angle d'environ 51°, comme l'illustre la figure suivante :

Comme on peut le constater sur l'image de la modélisation de droite de la figure 6, la pièce tubulaire transversale de l'accessoire de remorquage entre en contact avec le timon (voir flèche rouge). Le chariot élévateur a poursuivi son mouvement de rotation et a continué d'induire une force de contact entre les composants. Le levier de verrouillage de la tête d'attelage de la remorque n'était pas actif, c'est-à-dire qu'il n'était pas mis en position barrée. La force résultante du contact entre la pièce tubulaire transversale de l'accessoire de remorquage et le timon a déformé le coin de ce dernier (figure 7). Le mouvement de rotation du chariot élévateur s'est poursuivi ce qui a fait soulever la tête d'attelage et glisser la pièce tubulaire transversale sous le timon.

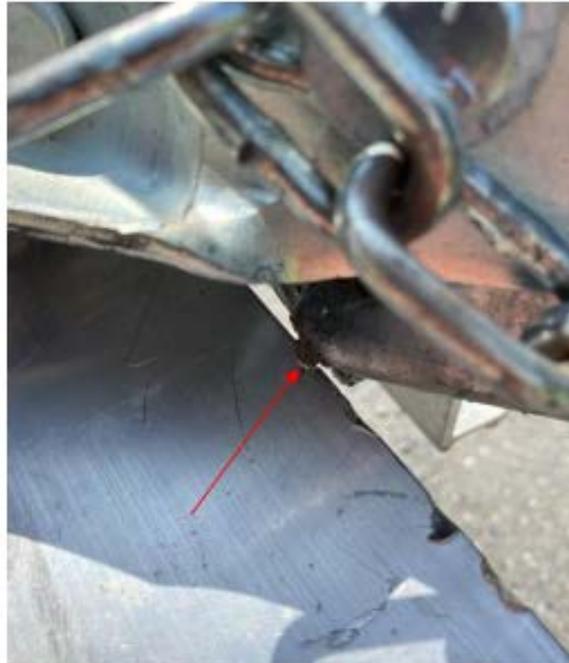
*Figure 8: Contact entre la pièce tubulaire transversale de l'accessoire de remorquage et le timon*

La figure 8 montre une reconstitution de l'assemblage et le point de contact entre la pièce tubulaire transversale de l'accessoire de remorquage et le timon.

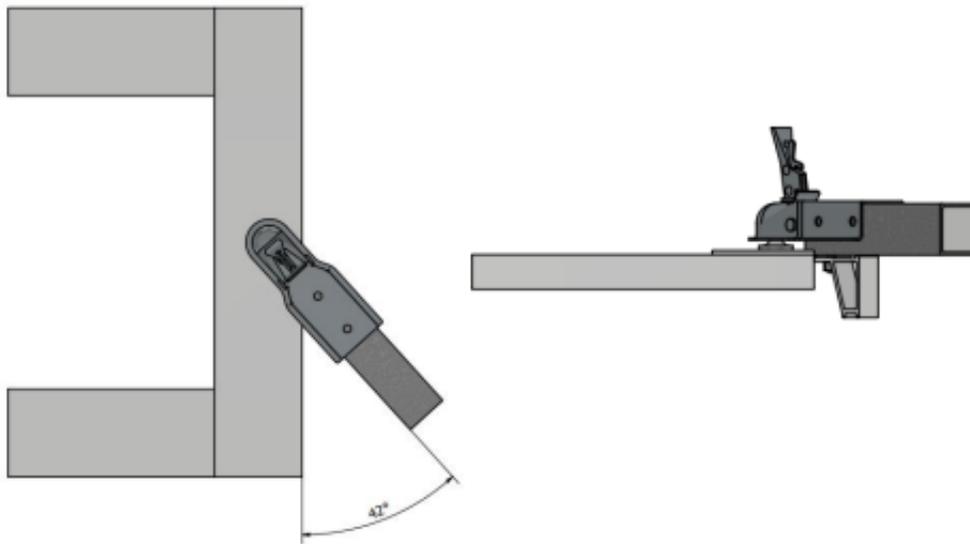
Figure 9: Angle de braquage au contact de l'accessoire de remorquage et de l'appui de la remorque

Le soulèvement de la tête d'attelage a permis la poursuite du mouvement angulaire et à la pièce tubulaire transversale de l'accessoire de remorquage d'entrer en contact avec l'appui sous le timon. La modélisation en 3 dimensions a permis de déterminer que la pièce tubulaire transversale de l'accessoire de remorquage entre en contact avec l'appui de la remorque à un angle d'environ 42°, comme l'illustre la figure suivante :

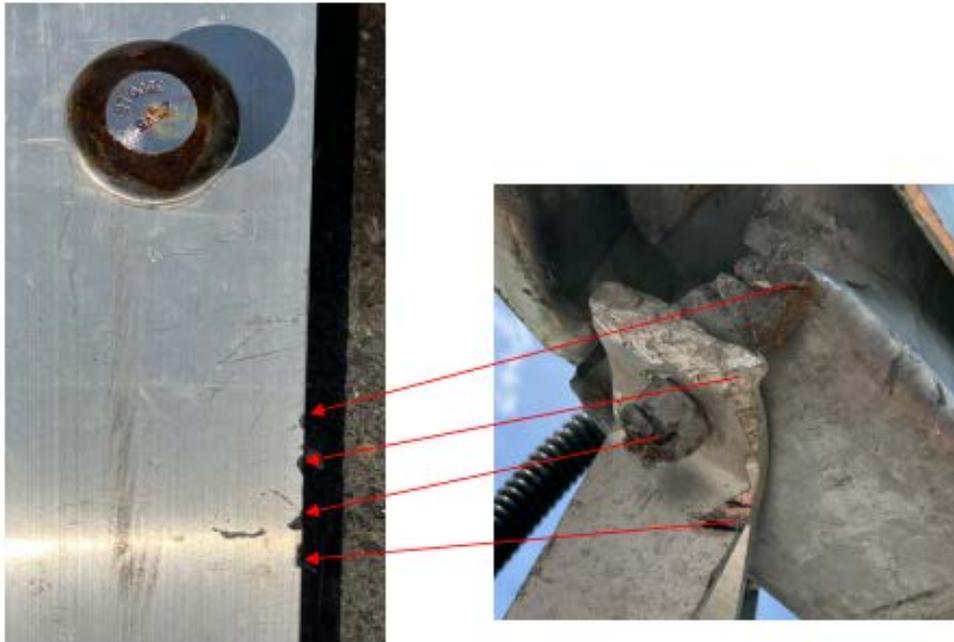
Figure 8: Points de contact entre les différents composants

La force engendrée par le contact entre les composants a déformé le coin de l'appui, ce qui a permis à l'accessoire de remorquage de poursuivre sa course, d'entrer en contact avec le boulon et l'écrou fixant l'appui au timon et de soulever davantage la tête de remorquage. La force induite a alors fait pivoter l'appui de son axe initial. La figure suivante montre les différents points de contact entre les composants.

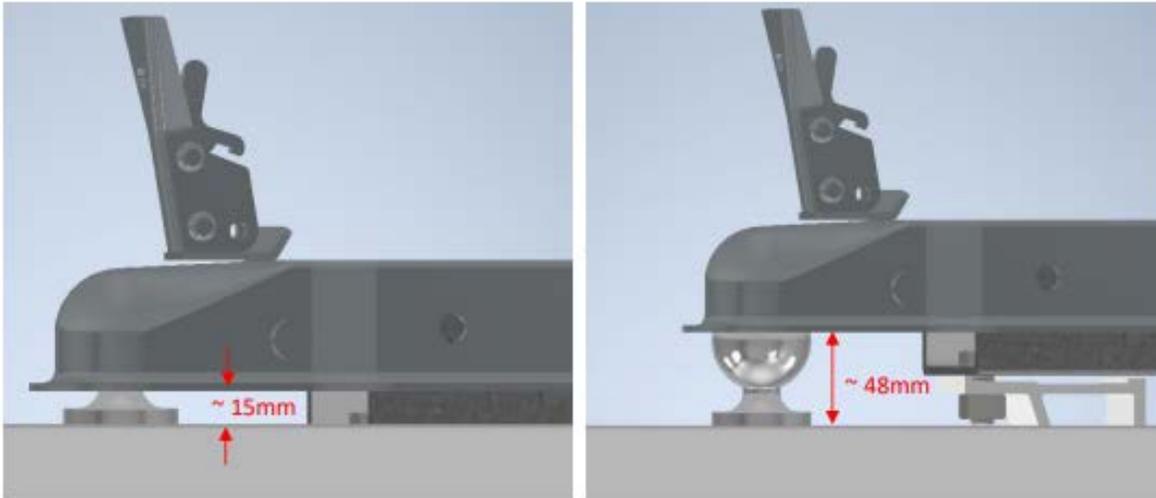
Figure 9: Déplacement vertical de la tête d'attelage

À ce stade, la tête d'attelage est assez soulevée pour dépasser le centre de la boule et la libérer, permettant tout mouvement (figure 10).
