EN004430**RAPPORT D'ENQUÊTE**

**Accident ayant causé la mort d'une travailleuse de l'entreprise
9278-4859 Québec inc., survenu le 25 juin 2024 sur un chantier
de construction, situé au [REDACTED] à Morin-Heights.**

Service de la prévention-inspection – Laurentides

Date du rapport : 15/01/2025

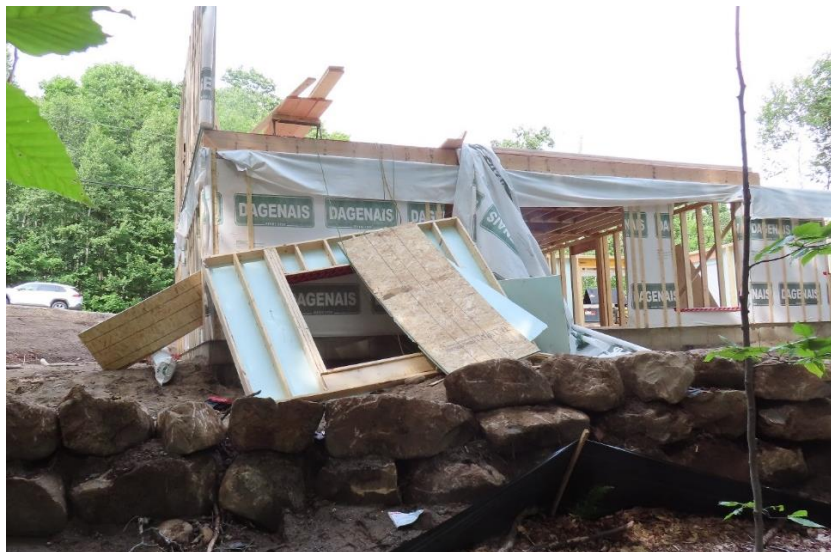
Figure 1 : *Lieu de l'accident*

Le 25 juin 2024, vers 10 h 45, la travailleuse poursuit les travaux d'installation d'un mur du 2^e étage d'un bâtiment résidentiel neuf situé au [REDACTED] à Morin-Heights. Alors qu'elle s'apprête à doubler la sablière au haut du mur, celui-ci bascule et entraîne la travailleuse qui chute d'une hauteur de plus de 3,17 m.

La travailleuse décède de ses blessures.

Le 25 juin 2024, la CNESST ordonne la suspension des travaux d'érection de la charpente du bâtiment à 9278-4859 Québec inc. et exige une méthode de travail sécuritaire pour ceux-ci (rapport d'intervention RAP9145772).

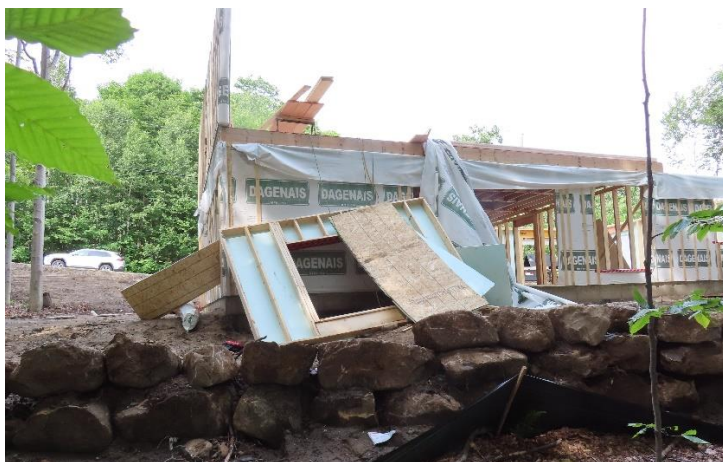
Fig. 4 - *Muret en pierre*
Source : CNESST

Un muret en pierre est présent à l'arrière de la maison. Il est situé à 3,23 m du mur de fondation.

À ce moment, la section de mur arrière, qui est retenue seulement par les clous au plancher, bascule vers l'extérieur du bâtiment et entraîne la travailleuse. Elle chute d'une hauteur supérieure à 3,17 m et se frappe la tête sur le muret de pierre qui se trouve à l'arrière du bâtiment.

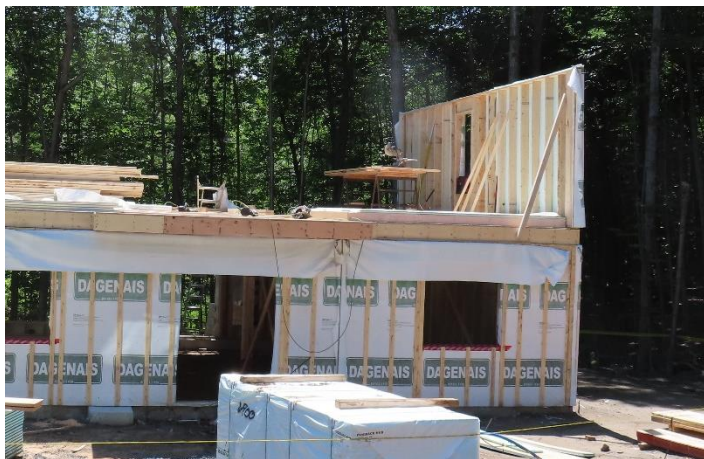
Fig. 5 - Mur du côté droit

Les travaux débutent par la construction du mur du côté droit de la maison. Le mur, qui fait toute la largeur du bâtiment, est mis en place puis contreventé à l'aide d'au moins un madrier 38 mm x 89 mm (2 x 4) en façade du bâtiment.

Tel que mentionné, le premier mur installé au 2^e étage est celui du côté droit de la maison. Le mur est installé en une seule section. Un contreventement fait avec un madrier de 38 mm x 89 mm (2 x 4) est présent à l'avant du bâtiment. Il s'agit du seul contreventement installé alors que le mur a une longueur de 7,32 m (24 pi).

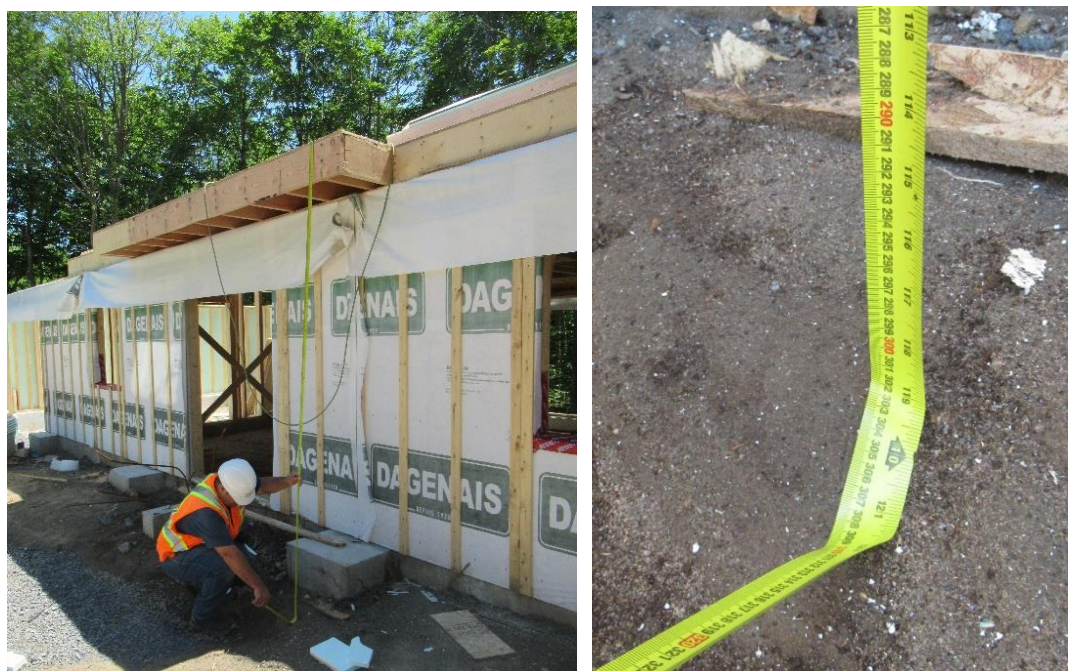
Fig. 6 et 7 - Hauteur du plancher

La hauteur mesurée entre le plancher du 2^e étage et le sol près de la porte d'entrée, à l'avant de la maison, est de 3,05 m. Des tiges d'acier d'armature sortent de la fondation à cet endroit. Pour cette raison, B a demandé à ses travailleurs de ne pas circuler par cette porte.

La hauteur mesurée entre le plancher du 2^e étage et le sol près du coin droit du bâtiment, en façade, est de 2,92 m. Une hauteur de 3,12 m est mesurée à l'intérieur du garage. Finalement, une hauteur de 3,17 m est mesurée entre le plancher du 2^e étage et le sol, près du lieu de l'accident, à l'arrière du bâtiment.

Des mesures prises à différents endroits autour du bâtiment à l'aide d'un ruban à mesurer ont permis de constater que la hauteur du plancher varie de 2,92 m à 3,17 m. À l'arrière du bâtiment, à l'endroit où l'accident se produit, la hauteur est de 3,17 m. La sous-section 2.9 – *Protection contre les chutes* du CSTC s'applique donc à ces travaux.

Conformément à l'article 2.9.2 du CSTC, l'employeur aurait dû prévoir la construction d'un garde-corps en bordure du plancher avant d'entreprendre les travaux de construction des murs du 2^e étage.

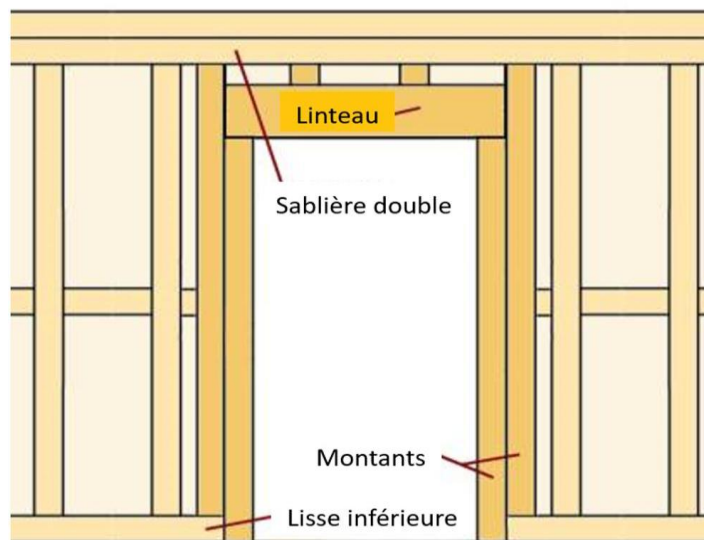
Fig. 8 - Charpente d'un mur

Le mur doit par la suite être mis de niveau et la sablière est doublée pour fixer les murs ensemble. Lorsque le mur est déjà de niveau, la sablière est fixée directement. Si le mur doit être nivelé, la vis est retirée et les clous à hauteur de poitrine sont coupés à l'aide de la scie alternative. Ainsi libre de mouvement, le mur est nivelé et fixé de façon permanente à l'aide de clous et de vis. Il n'est pas nécessaire de retirer le contreventement de gauche pour mettre le mur de niveau.

Au chantier, la section de mur impliquée dans l'accident est fixée au mur du côté droit à l'aide d'un seul clou situé à une hauteur de 1,65 m (65 po) du plancher. Aucune vis n'est présente. Le contreventement temporaire du côté gauche est absent. B [REDACTED] confirme que si le contreventement du côté gauche du mur avait été présent, il n'aurait pas nui aux travaux de construction de la 2^e section du mur arrière.
