RAPPORT D'ENQUÊTE**EN004431**

**Accident ayant causé des blessures à cinq travailleurs
de l'entreprise Maçonnerie Gervais et Associés inc.,
survenu le 28 février 2024 à Trois-Rivières**

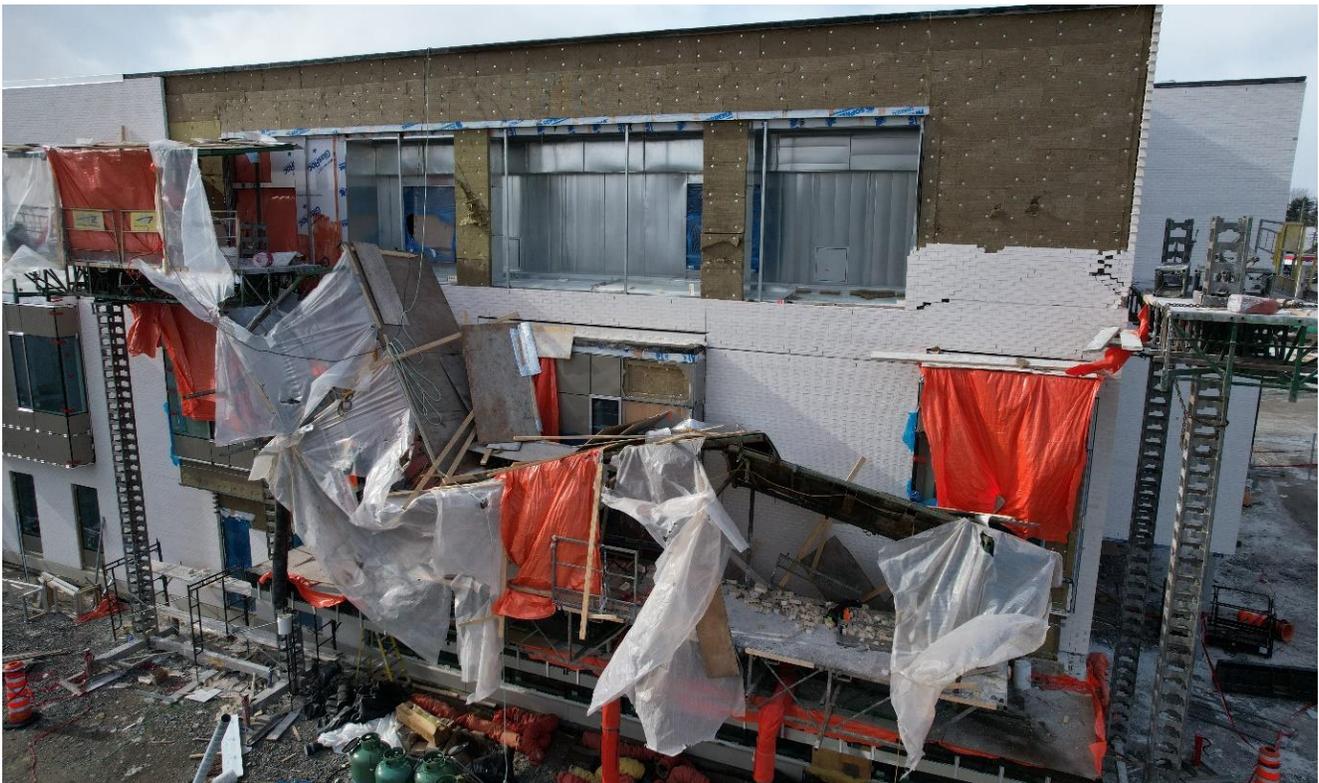
Figure 1 - *Effondrement de l'échafaudage*
Source : CNESST

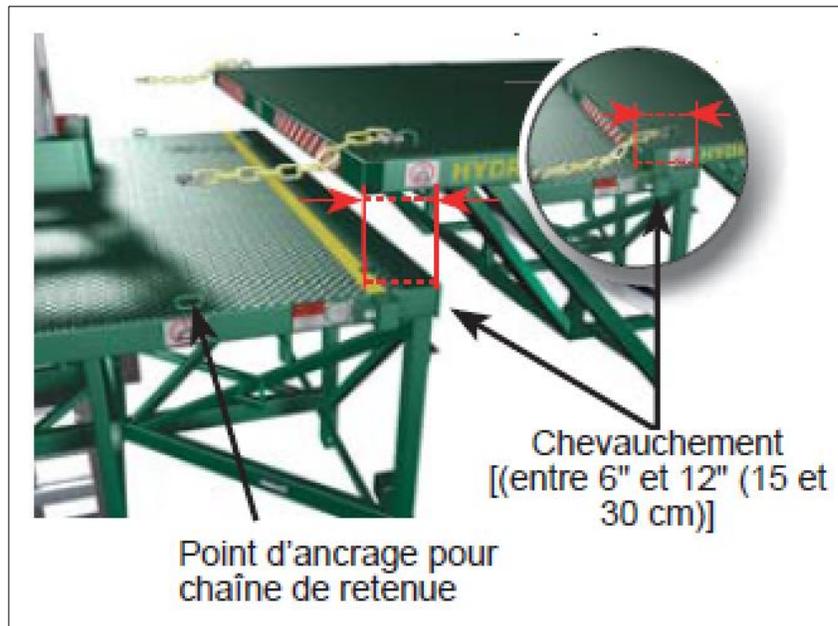
Fig. 19 - Chaîne de retenue de sûreté du pont en appui simple
Source : Manuel du fabricant

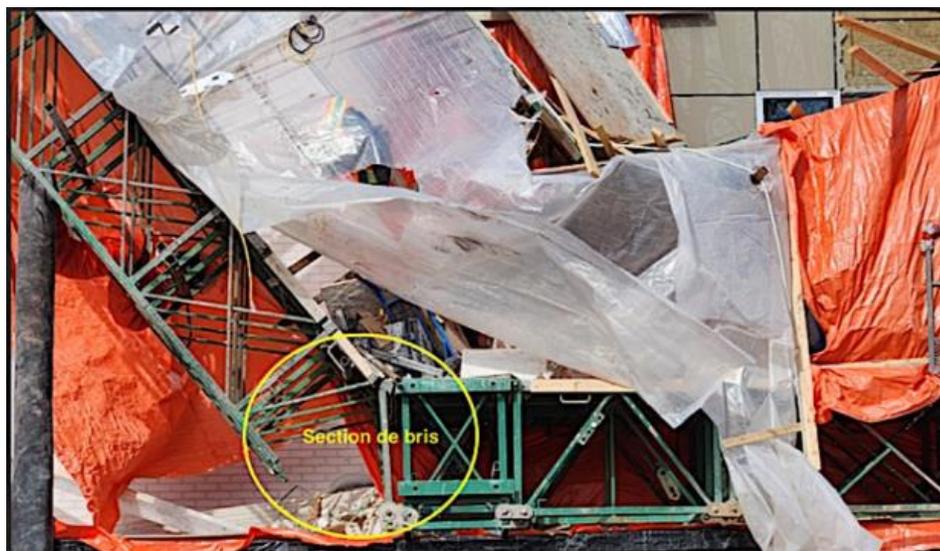
Fig. 20 - Zone de rupture
Source : CEP Forensique

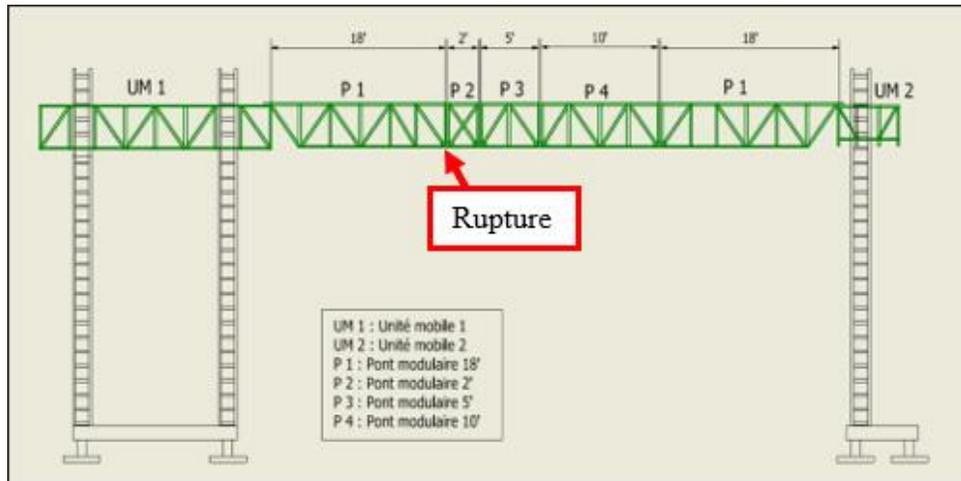
Fig. 21 - Localisation de la rupture des membrures

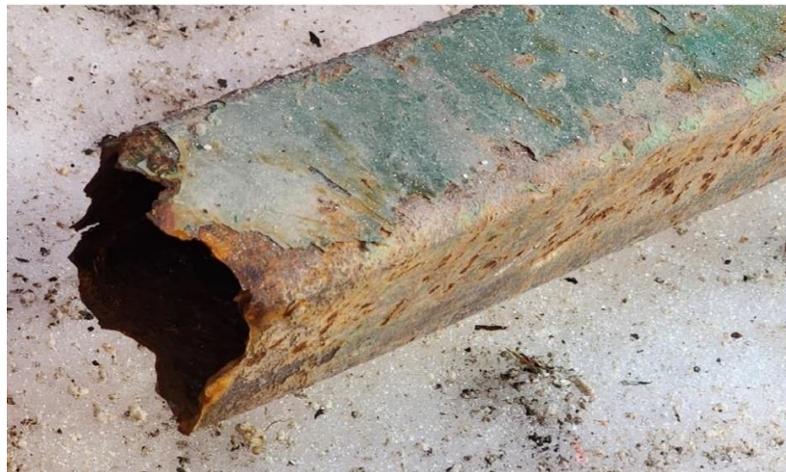
Fig. 22 - Membrure 1 corrodée et rompue

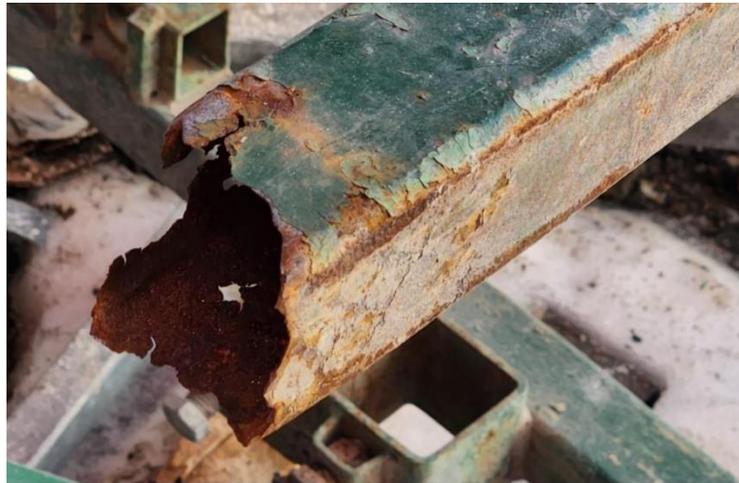
Fig. 23 - Membrane 2 corrodée et rompue
Source : CNESST

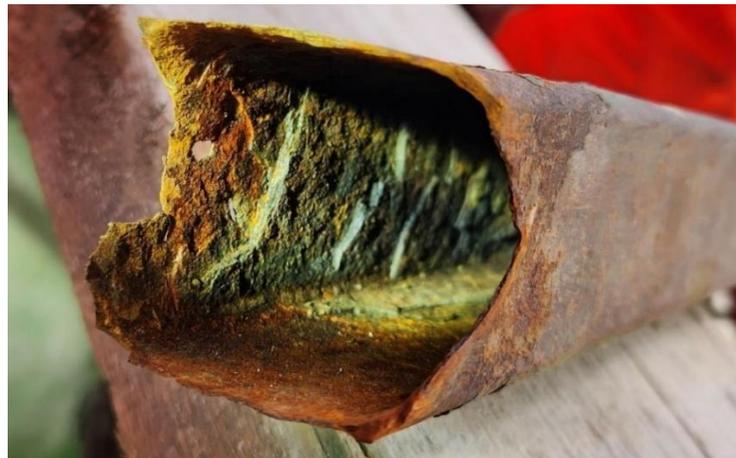
Fig. 24 - Membrane 3 corrodée et rompue
Source : CNESST

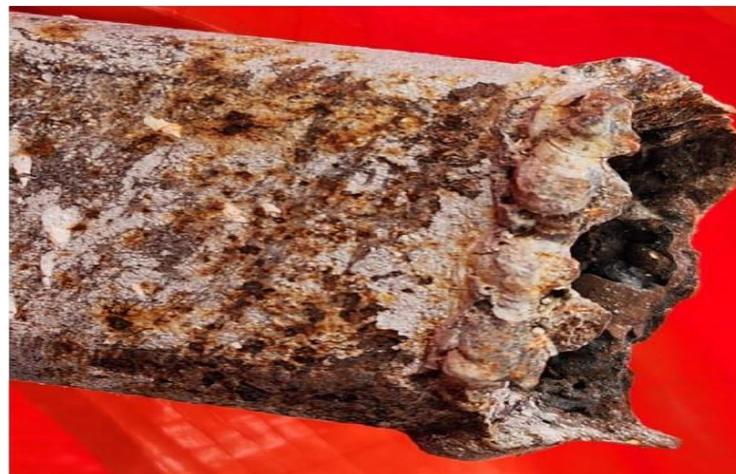
Fig. 25 - Membrane 4 soudée et rompue
Source : CNESST

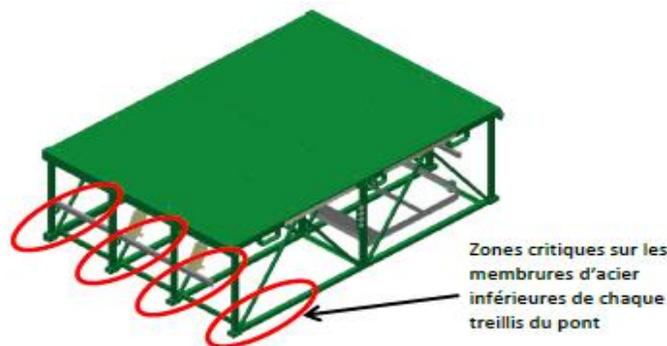
Fig. 32 - Zones critiques sur les membrures
Source: Procédure HMT-0176-04-F, Hydro Mobile

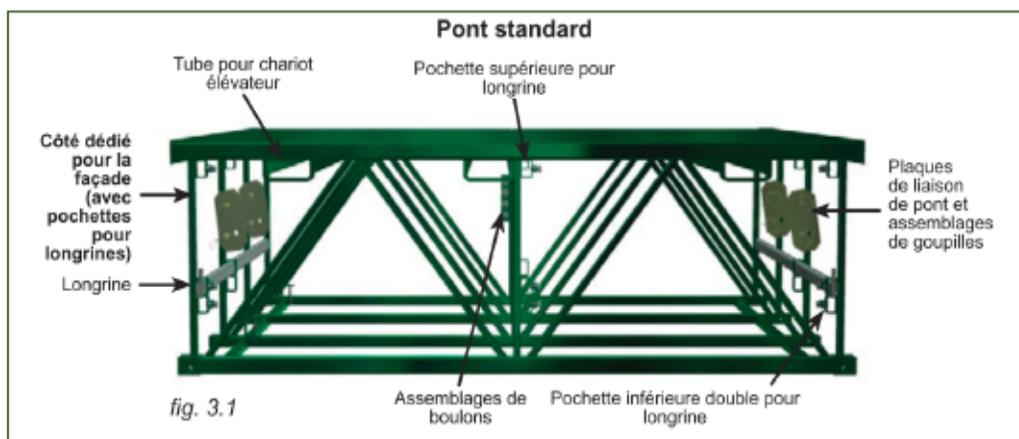
Des tubes pour chariot élévateur étaient placés sous le plancher des sections et servaient au transport des plateformes pour assemblage et/ou entreposage. Nous avons remarqué que les tubes pour chariot affichaient des déformations compatibles à l'insertion des fourchettes de chariot élévateur et ne seraient pas liés à la défaillance (photographie 7).

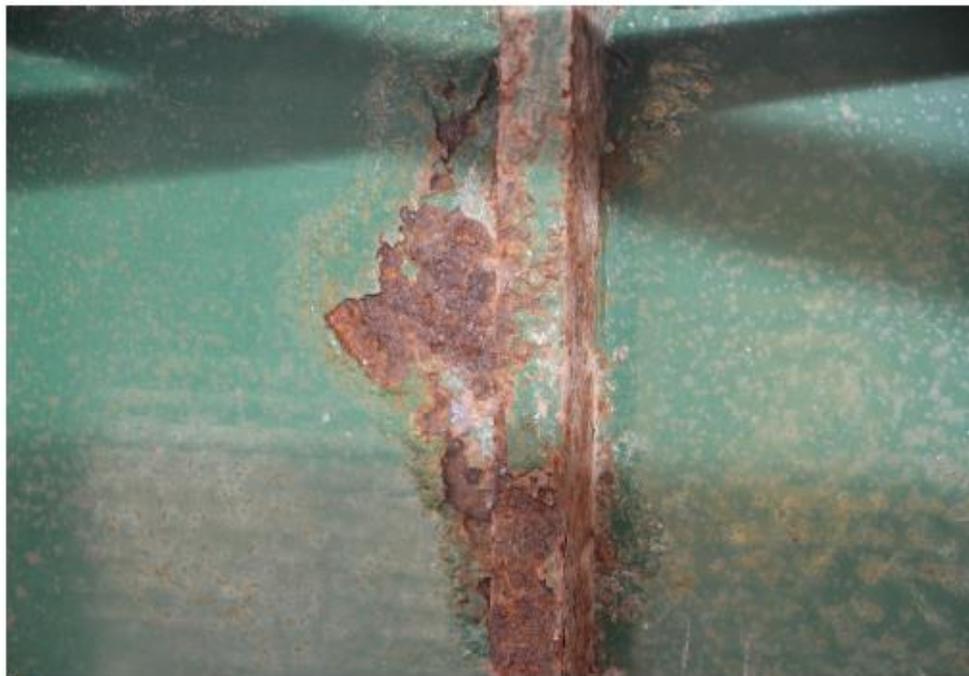
Photographie 8
Corrosion sur structure

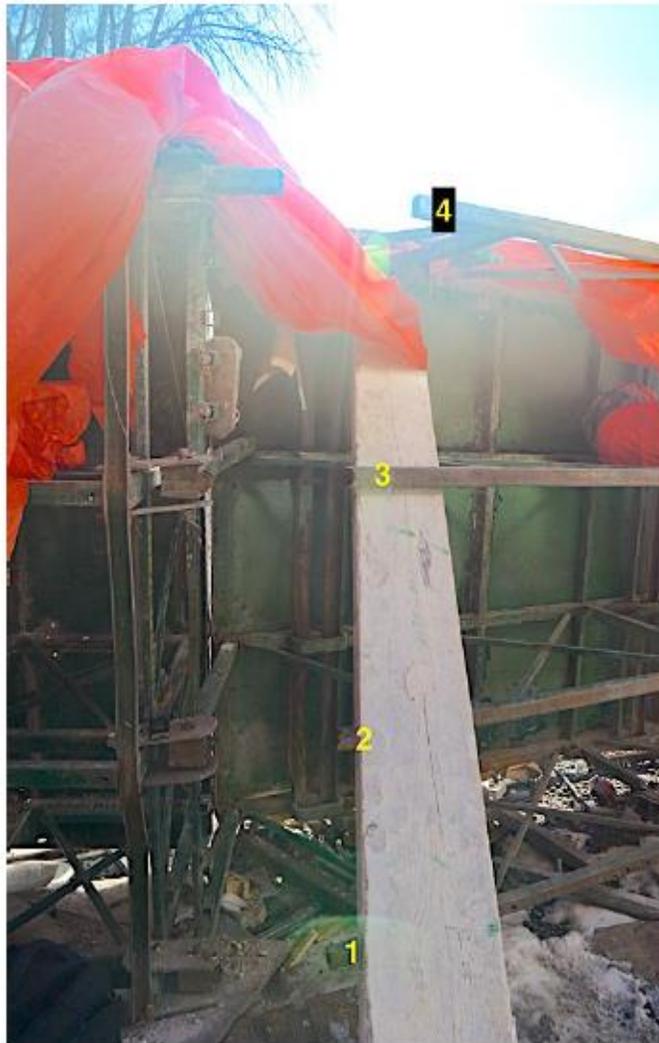
Photographie 9
Zone de bris

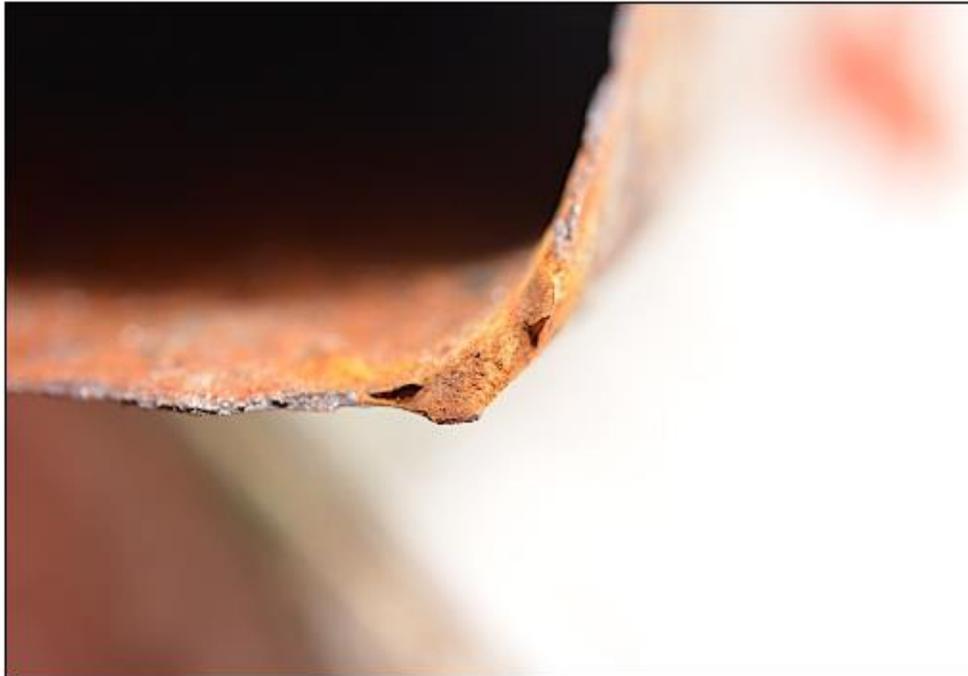
Photographie 14
Faciès de rupture corrodé

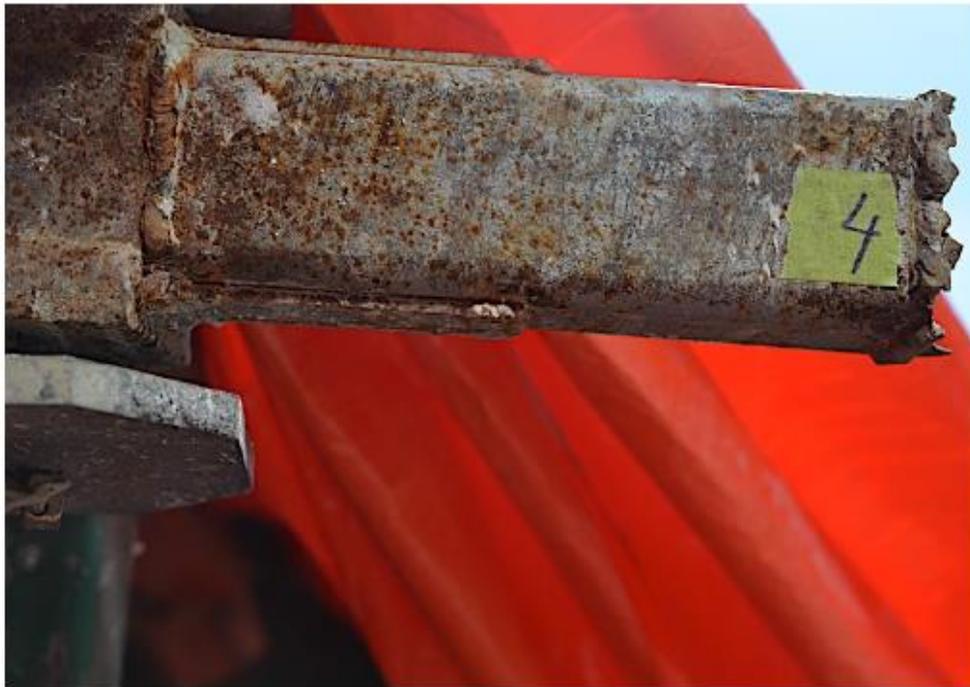
Photographie 15
Membre

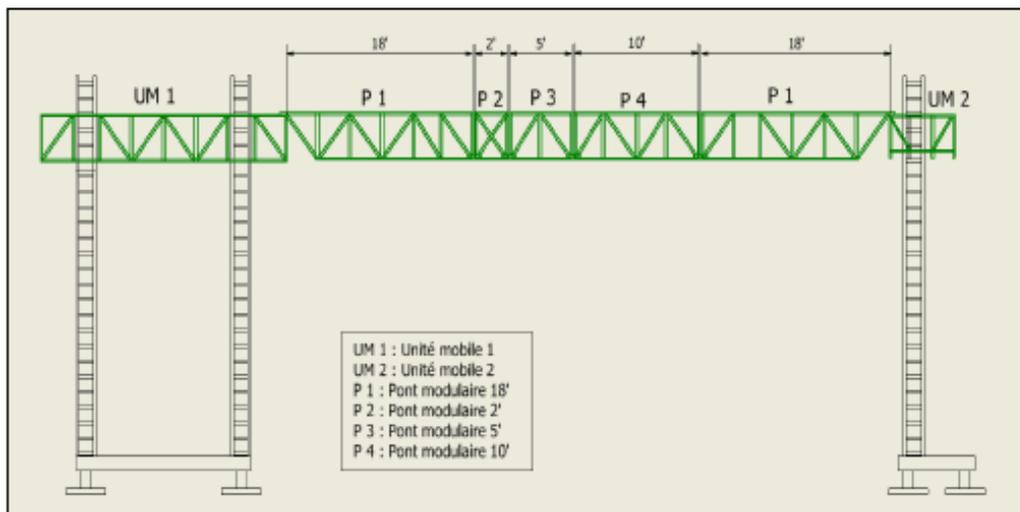
Figure 1 - Vue en élévation de l'installation. Les garde-corps et la structure de protection ne sont pas montrés dans cette illustration (source CNESST)

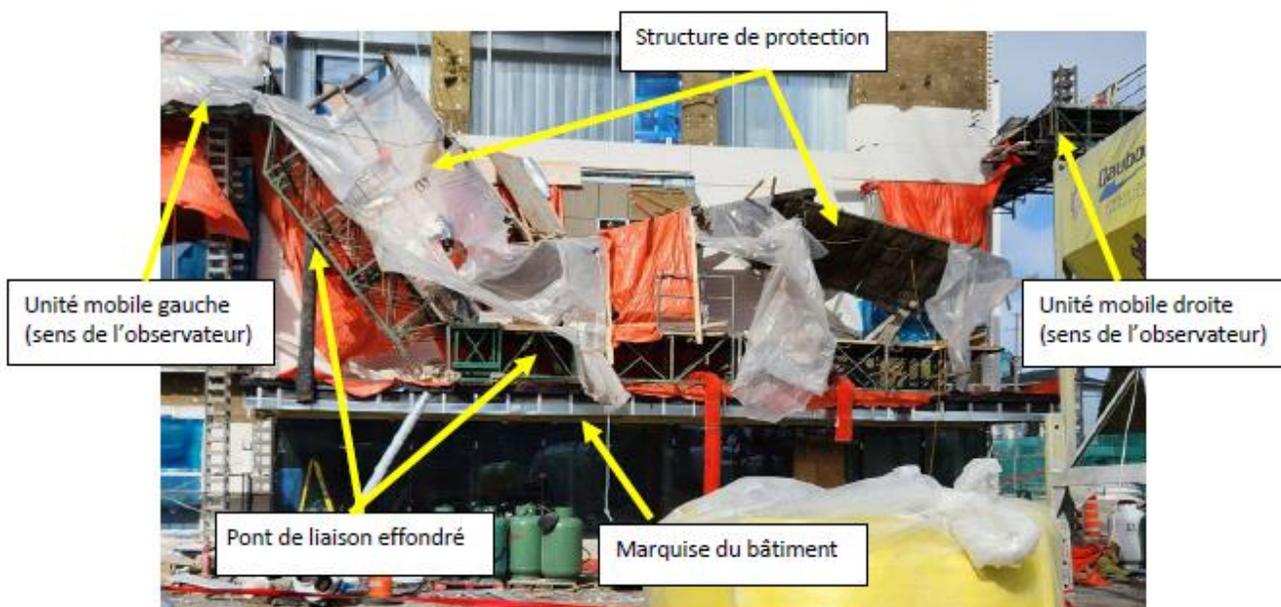
Photo 3 - Ponts de liaison effondrés sur la marquise du bâtiment (source CNESST)

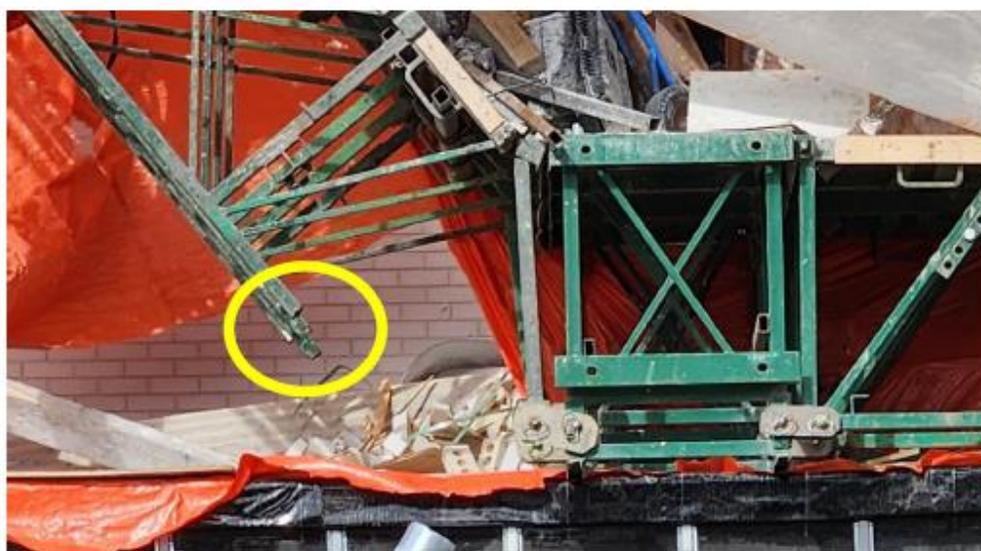
Photo 4 - Rupture des membrures inférieures de cette section du pont (source CNESST)

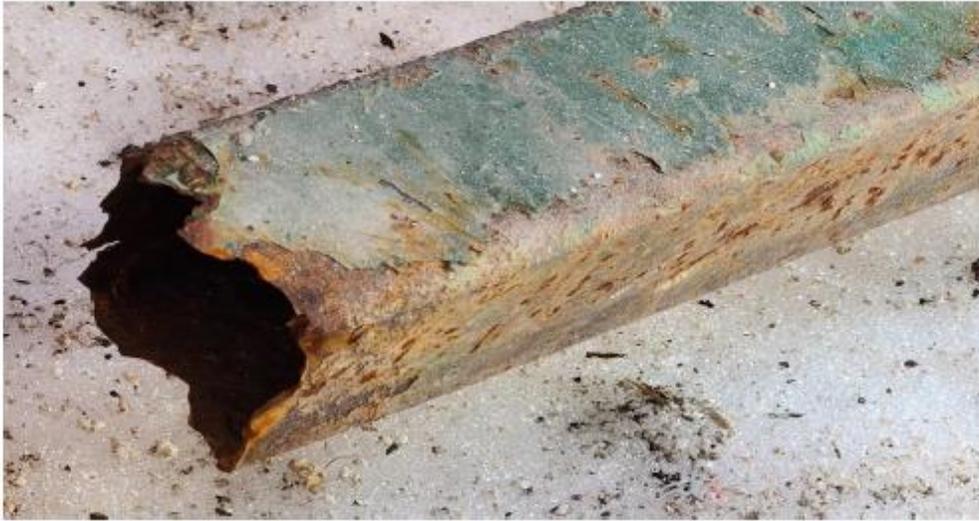
Photo 5 - Première membrure rompue avec des traces de corrosion avancée (source CNESST)

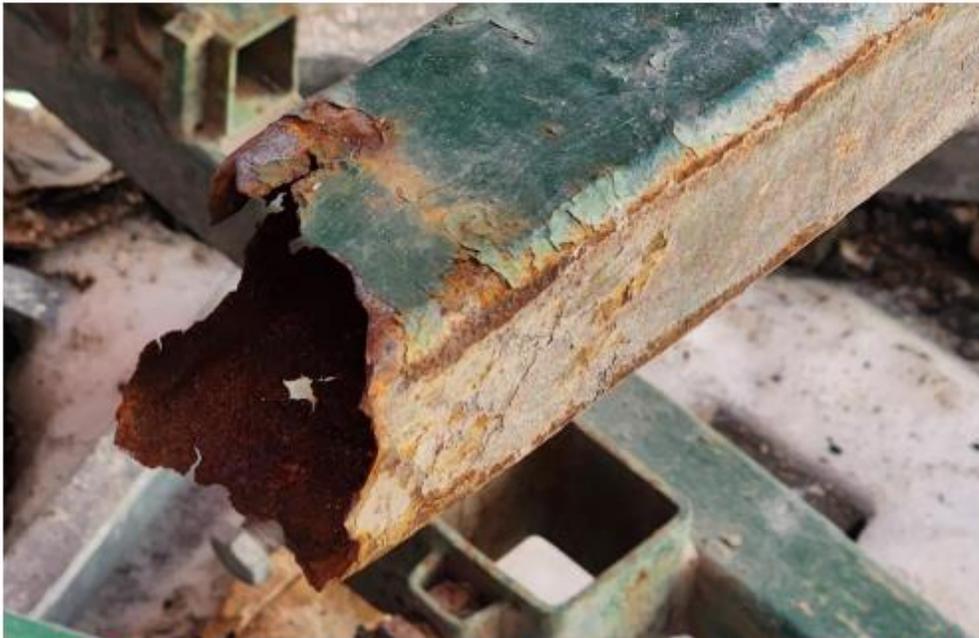
Photo 6 - Deuxième membrure rompue avec des traces de corrosion avancée (source CNESST)

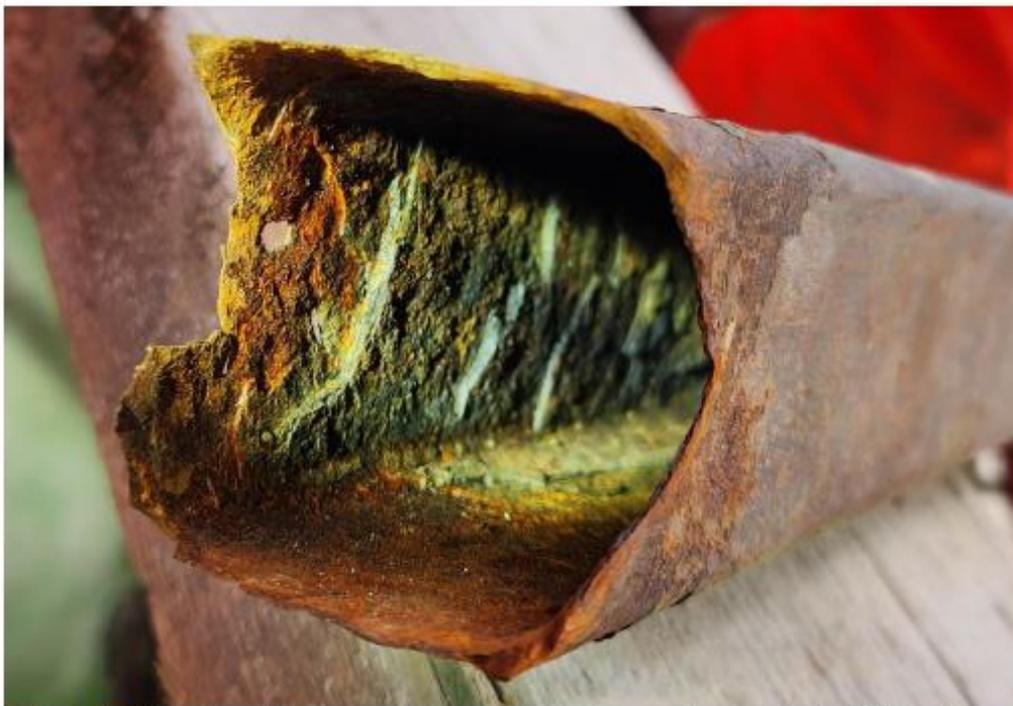
Photo 7 - Troisième membrure rompue avec des traces de corrosion avancée de l'intérieur (source CNESST)

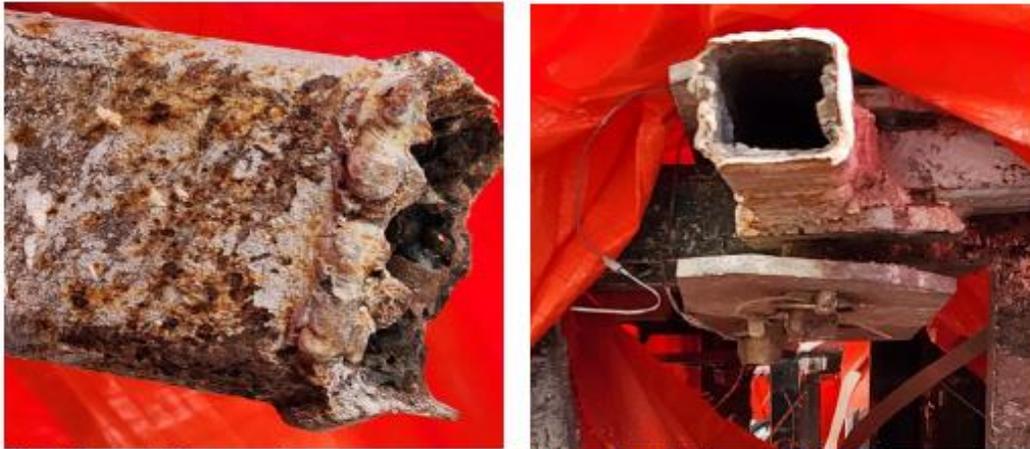
Photo 8 - Quatrième membrure rompue avec une soudure frontale (source CNESST)

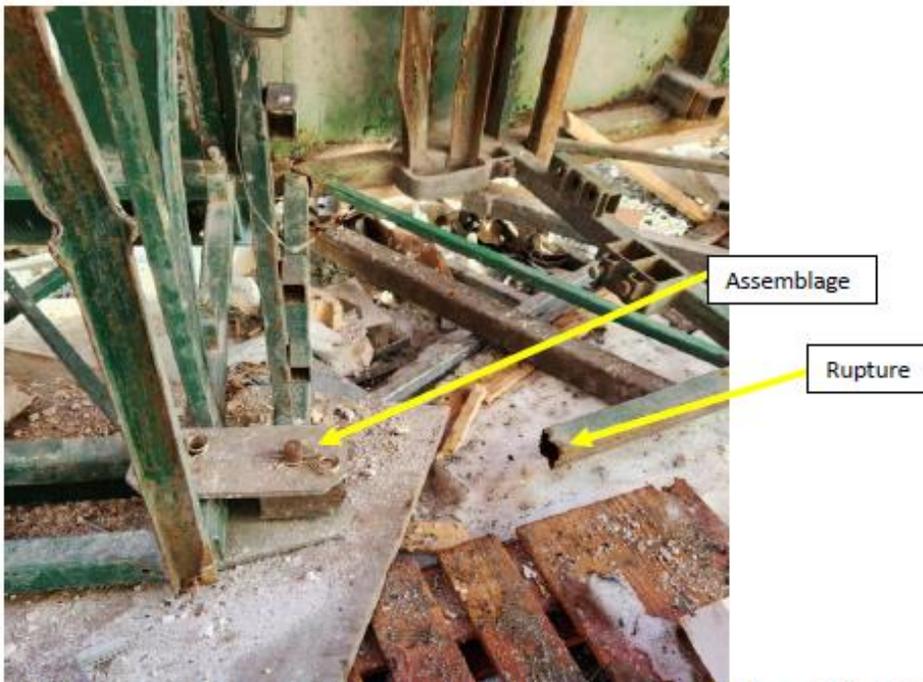
Photo 9 - Exemple de rupture d'une membrure inférieure. La rupture est à proximité de l'assemblage (source CNESST)

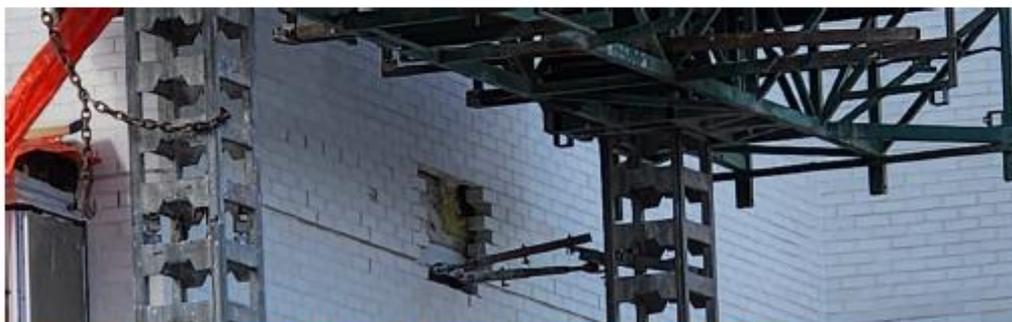
Photo 10 - Barre d'ancrage rompue de l'unité mobile droite (source CNESST)

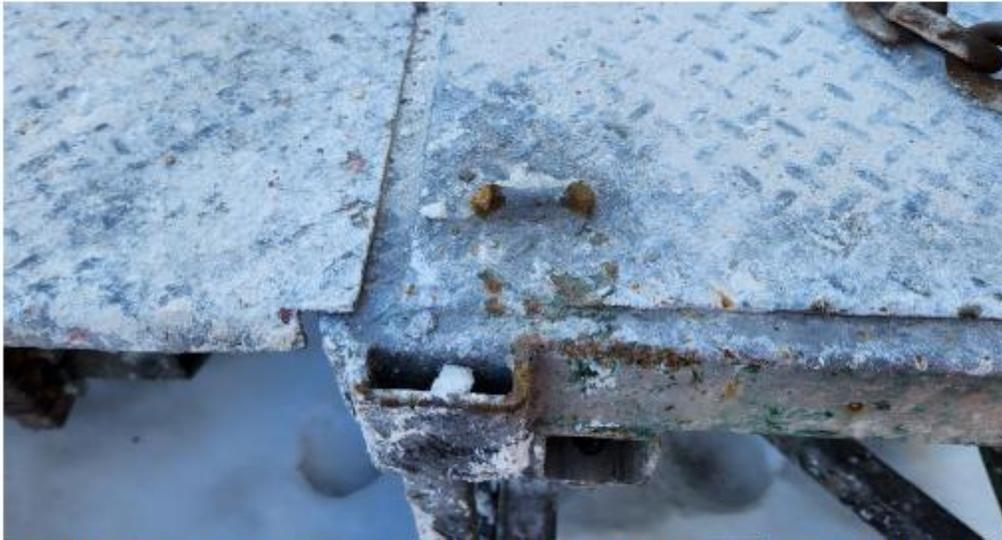
Photo 12 - Rupture de l'anneau de sécurité sur la plateforme de l'unité mobile droite (source CNESST)

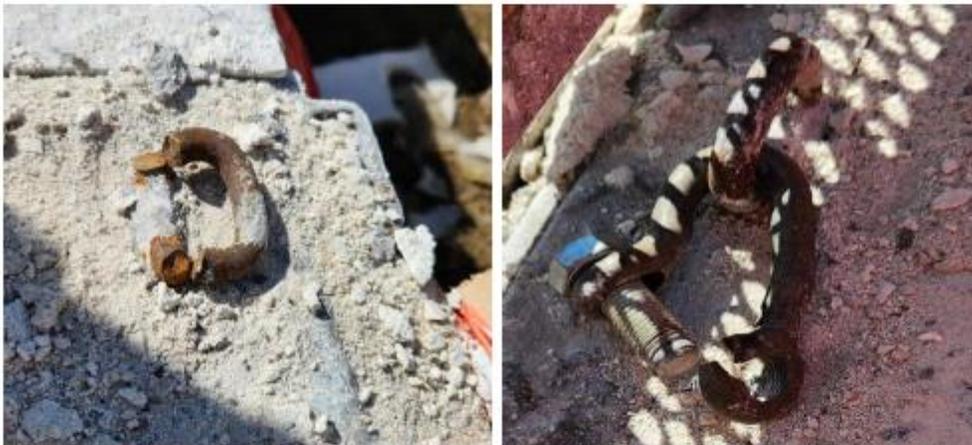
Photo 13 - Rupture des anneaux de sécurité sur la plateforme de l'unité mobile gauche (source CNESST)

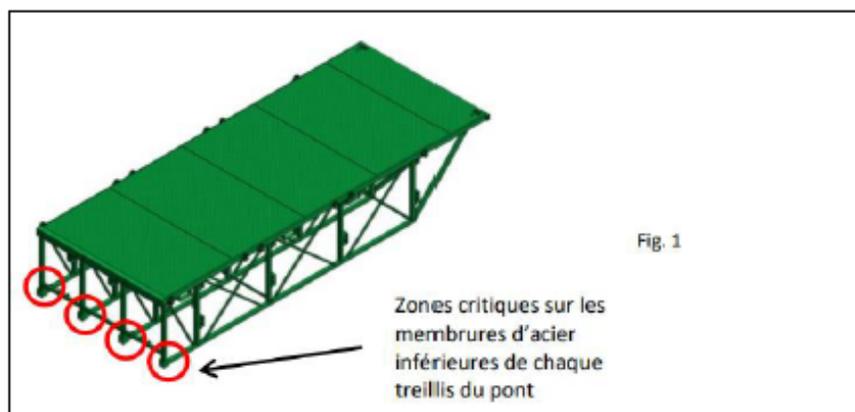
Figure 3 - Zones critiques dans une structure du pont modulaire (5,5 m). Image tirée du document HMT-0176-04-F.

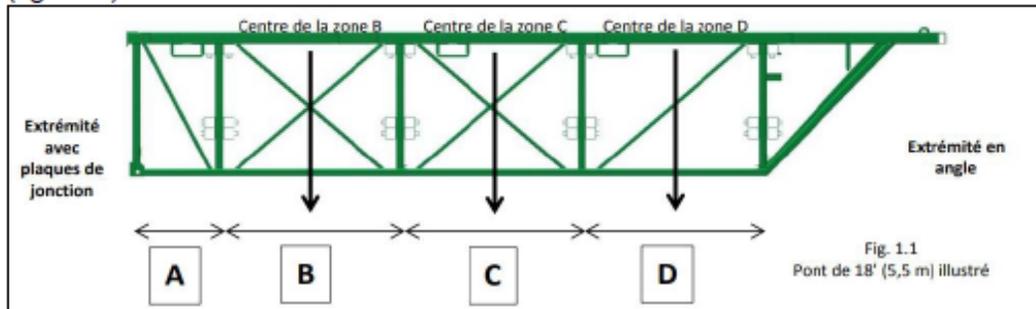
Figure 4 - Zones de réparation de la membrure inférieure d'un pont modulaire (5,5 m). Image tirée du document HMT-0174-04-F

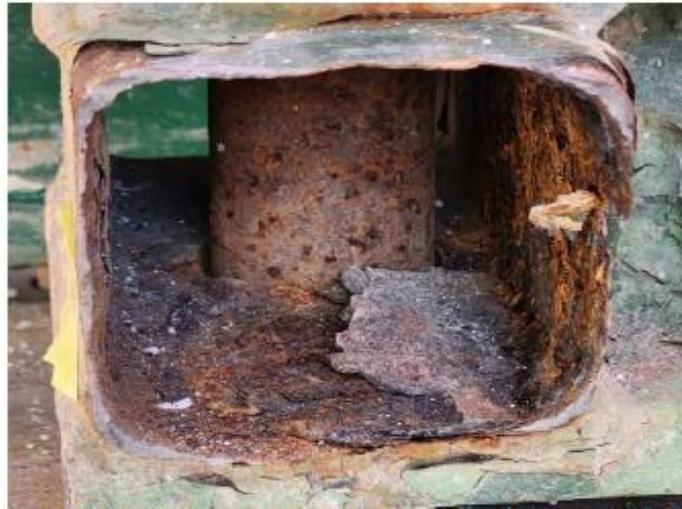
Photo 16 - Section transversale de la membrure 1 (Source CNESST)

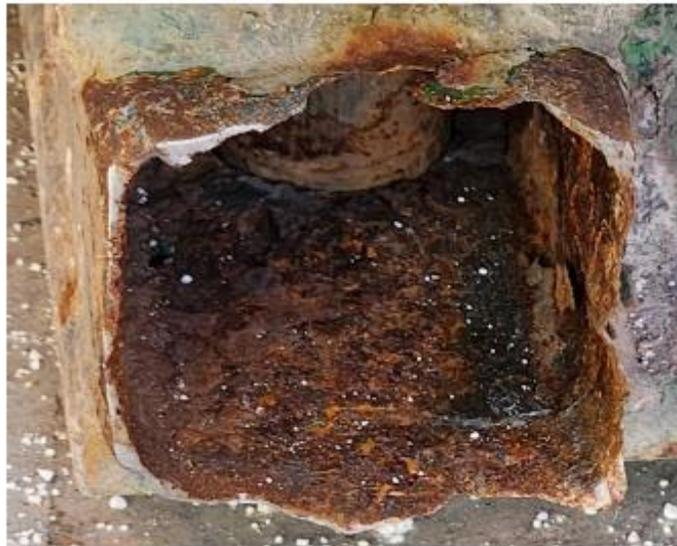
Photo 17 - Section transversale de la membrure 2 (source CNESST)

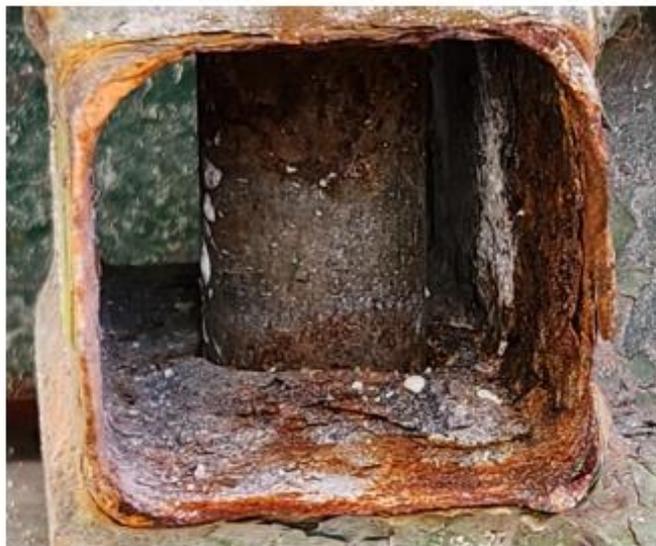
Photo 18 - Section transversale de la membrure 3 (source CNESST)
