EN004433**RAPPORT D'ENQUÊTE**

**Accident ayant causé la mort d'un représentant
de l'employeur Hardy Concassage Inc., survenu
le 20 juin 2024, à Chisasibi.**

Service de la prévention-inspection – Abitibi-Témiscamingue et Nord-du-Québec

Date du rapport : 27/02/2025

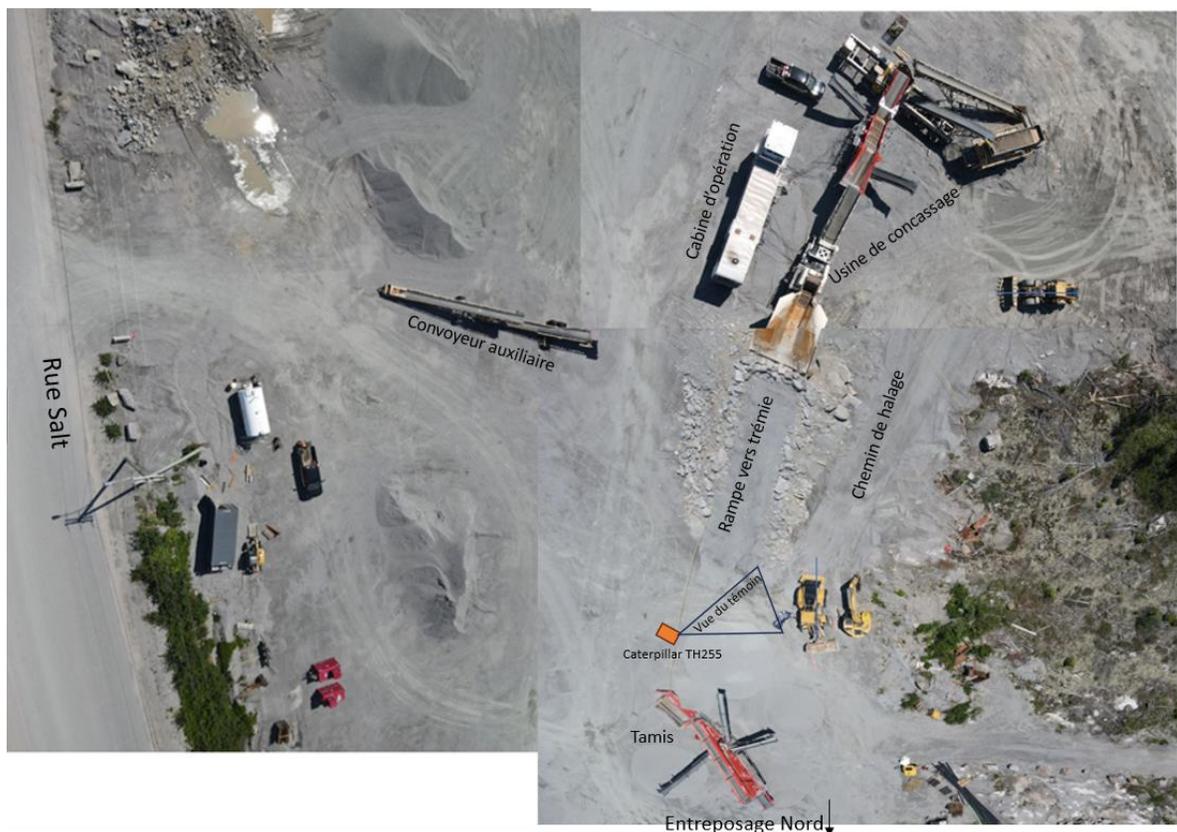
Fig. 3-Reconstitution vue en plan de l'ensemble du site
Source: Hardy Concassage Inc., modifié par CNESST

L'accès au site s'effectue par une entrée sur la rue Salt à gauche sur la Fig. 3. Au centre, il y a deux convoyeurs auxiliaires non utilisés. La structure en blanc est la remorque contenant la cabine d'opération de l'usine de concassage qui se trouve immédiatement à droite de celle-ci.

Un chemin de halage se trouve immédiatement à droite de la rampe d'accès vers le concasseur et permet le passage des équipements mobiles entre les monticules sortant des convoyeurs et les monticules d'entreposage situés après le tamis situé plus au nord du site (hors image en bas). C'est vers ce tamis que le représentant de l'employeur se dirige (Fig. 3).

Dans cette configuration d'usine, on ne retrouve aucune voie de circulation dédiée aux travailleurs à pied d'œuvre ni aucun affichage indiquant des zones piétonnières.

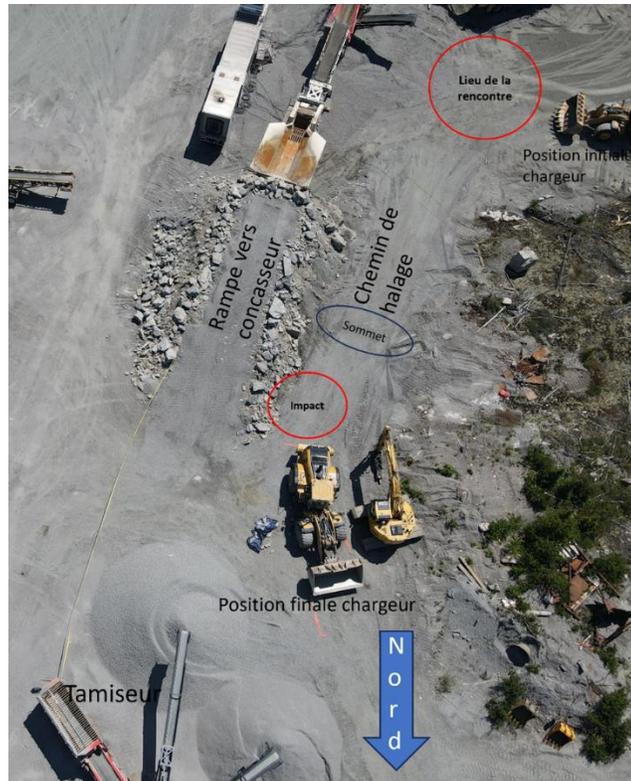
Fig. 4-Vue du point d'impact

Le lieu de l'impact se situe entre le début de la pente descendante en direction nord et la fin de celle-ci sur le chemin de halage, selon le témoin. L'impact a lieu lorsque l'opérateur de la chargeuse amorce la descente dudit

chemin immédiatement après avoir passé le sommet de celui-ci. Le lieu de l'impact se situe entre 25 et 30 mètres du lieu de départ de la chargeuse (Fig. 4).

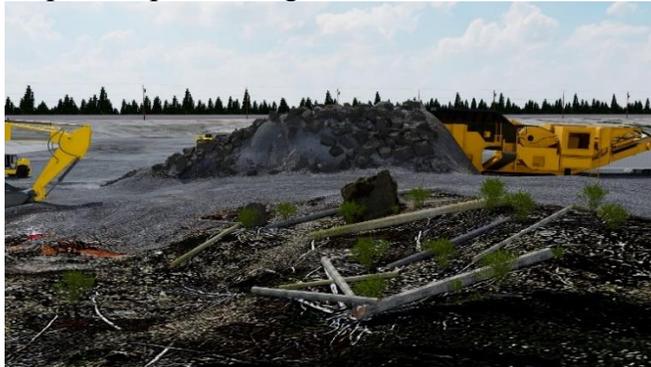
Fig. 5-Modélisation du profilé des pentes

Le chemin de halage à une largeur d'environ 5 m et une longueur d'environ 25,5 m, du bas de la pente ascendante au sud à la fin de la pente descendante au nord (Fig. 5). La présence de ces pentes est attribuable à un massif rocheux sur lequel le chemin de halage est construit. La présence de terrain mort et du couvert végétal d'un côté et de la rampe de l'autre limite l'espace disponible pour l'élargissement du chemin de halage.

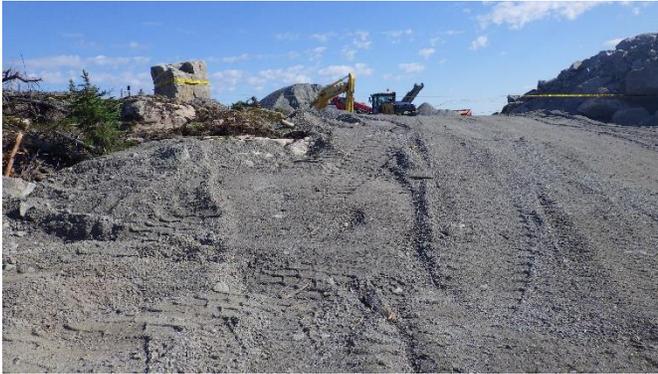
Fig. 7-Pente ascendante chemin de halage
Source: CNESST

Au moment de déplacer la chargeuse en direction du secteur du tamis, l'opérateur ne voit plus le représentant de l'employeur qui s'est engagé sur le chemin de halage une minute auparavant. Lors du départ, l'opérateur de la chargeuse a une excellente visibilité de la partie ascendante ainsi que du sommet de la voie de halage, étant donné qu'il se situe à un niveau d'élévation inférieur (voir Fig. 7).

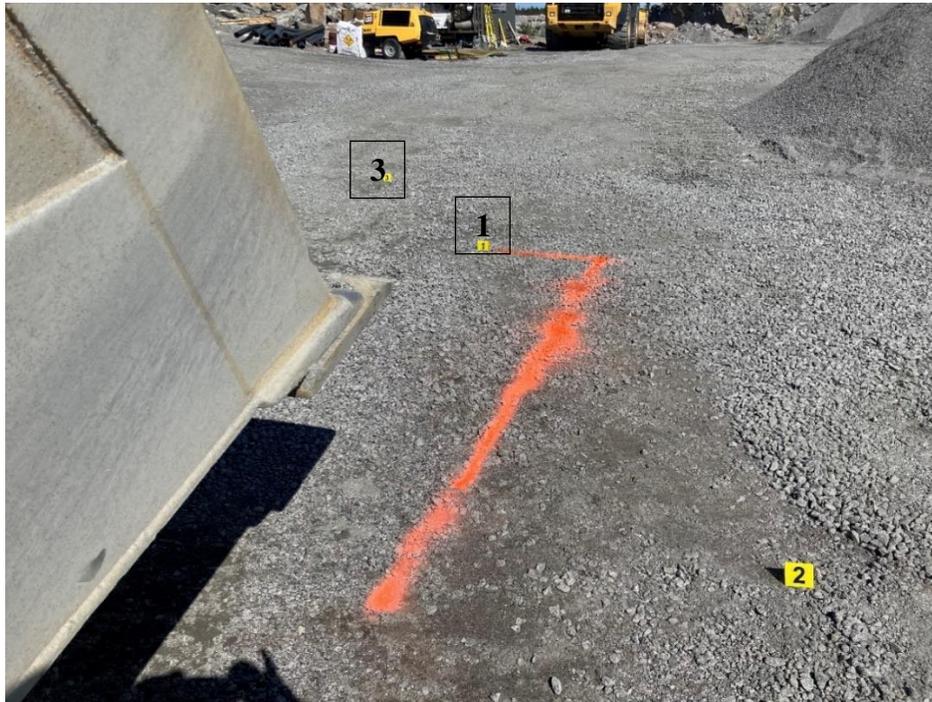
Fig. 9-Photo des résultats des simulations
Source: CNESST

La première simulation (#1 sur la Fig. 9) consiste à ce que le travailleur part du côté droit du godet et marche en ligne droite vers le nord. La distance entre le godet et le moment où l'inspecteur assis dans la cabine d'opération de la chargeuse voit le haut de la tête est la distance mesurée. Celle-ci est de 2,56 m.

La deuxième simulation consiste à ce que le travailleur part du côté droit du godet et se dirige vers l'est (#2 sur la Fig. 9). La mesure à cet endroit est de 0,9 m.

La troisième simulation consiste à ce que le travailleur part du milieu du godet et se dirige vers le nord en ligne droite (#3 sur la Fig. 9). La mesure à cet endroit est de 3,96 m.

La figure 9 présente la vision de l'intérieur de la cabine de la chargeuse lors des trois simulations et démontre les angles morts.

Les angles morts propres à la chargeuse et mesurés lors de la simulation sont de 3,96 m devant le godet alors qu'il se trouve à 0,3 m du sol.

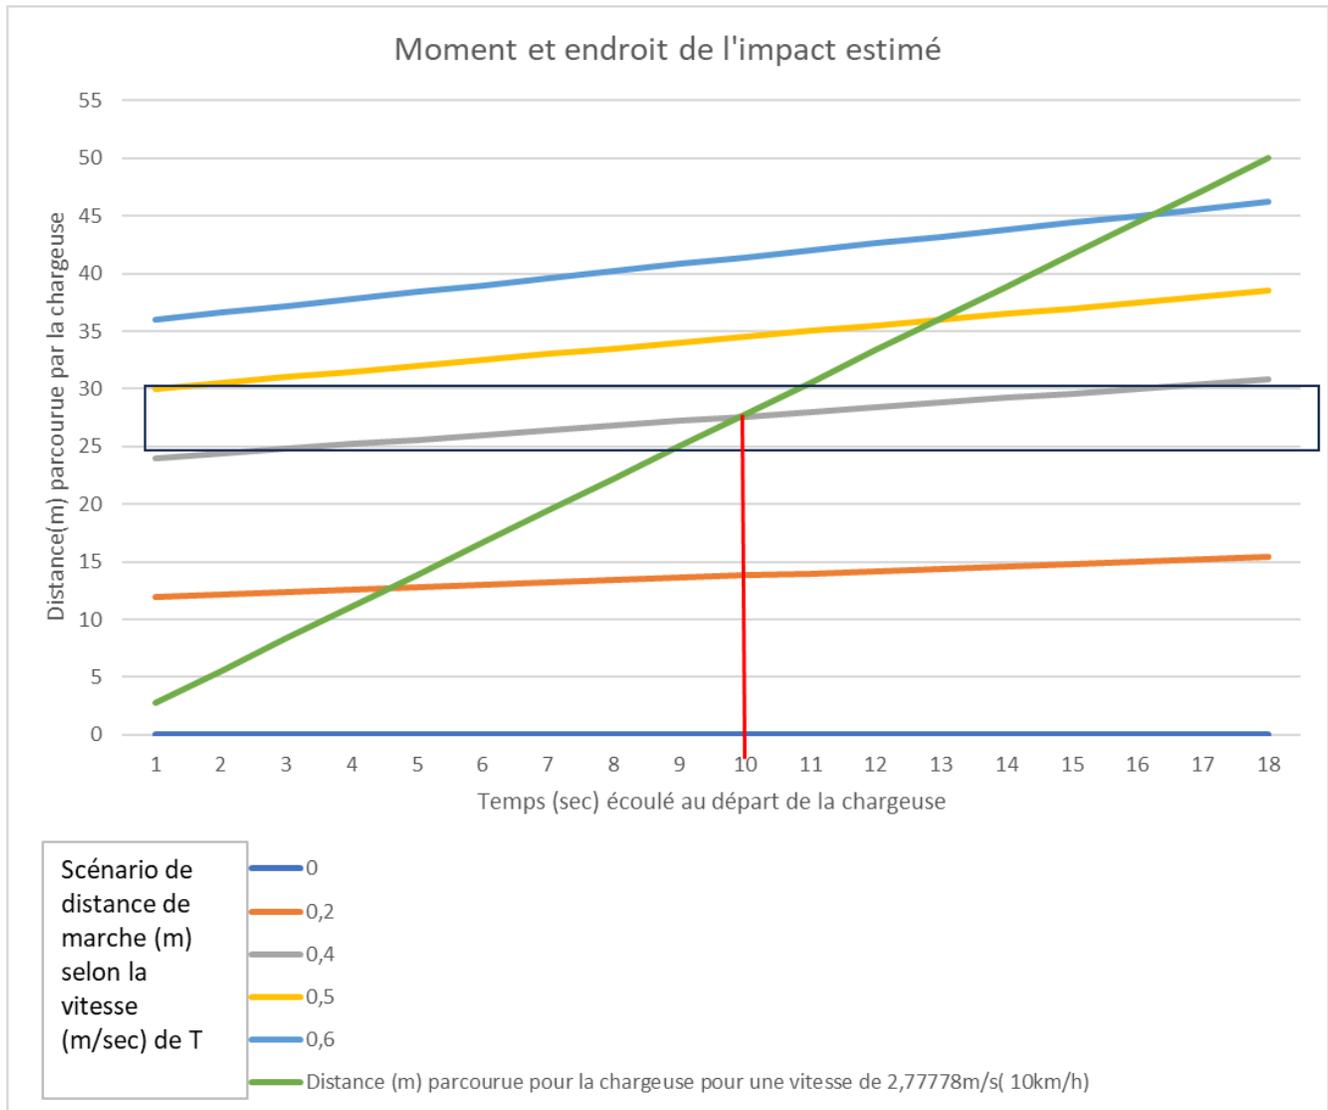
Fig.12 - Graphique représentant le moment et l'endroit de l'impact estimé entre la chargeuse et le représentant de l'employeur

Il est établi par calcul mathématique que l'impact entre le godet de la chargeuse et le représentant de l'employeur est survenu environ 10 s à la suite du départ de la chargeuse (ANNEXE B).

En fonction des paramètres cités plus haut, on peut établir que le travailleur se déplaçait à une vitesse estimée de 1,44 km/h. Ce qui se situe sous la moyenne inférieure des valeurs établies dans la littérature à 3,50 km/h (vitesse la plus lente selon celle-ci). À cette vitesse, selon les calculs, il aurait atteint le tamis qui se trouve à plus de 40 m du départ.
