RAPPORT D'ENQUÊTE**EN004435**

**Accident ayant causé la mort d'un travailleur de l'entreprise
3721078 Canada inc. (Les granites de la montagne), survenu le
3 septembre 2024 à Thurso**

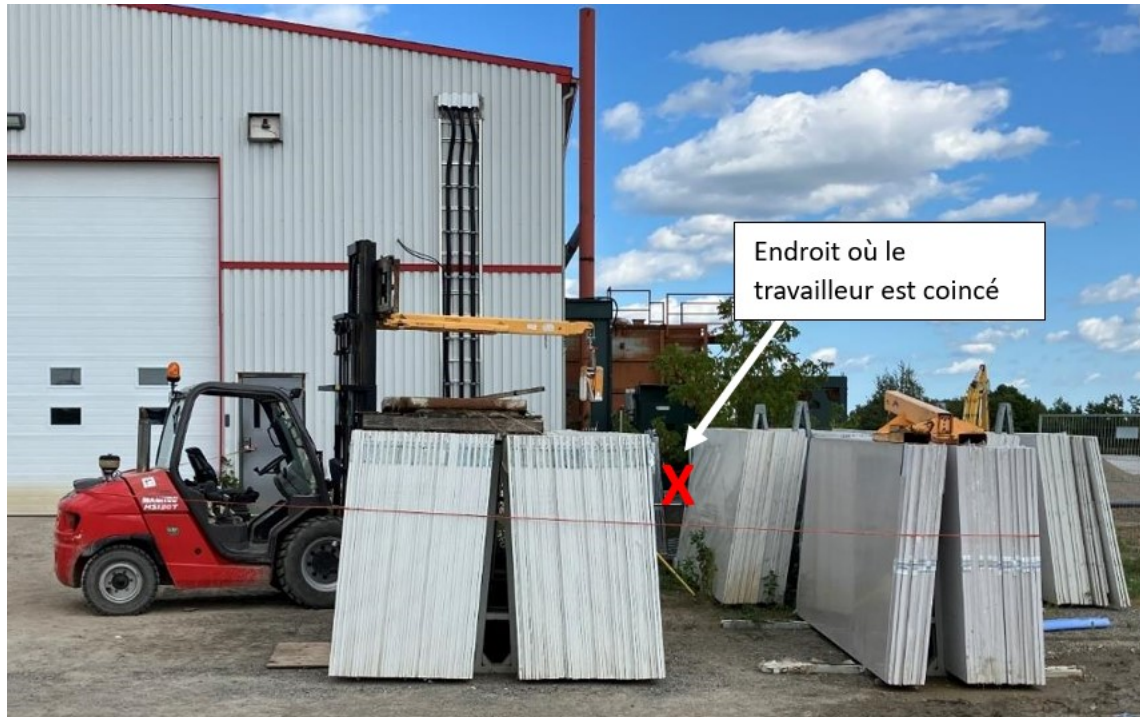
Figure 1 - Scène de l'accident à l'arrivée de la CNESST
Source : CNESST
