EN004436**RAPPORT D'ENQUÊTE**

**Accident ayant causé la mort d'un travailleur de l'entreprise
Taillage de haies Sherbrooke inc., survenu le 3 juillet 2024
au [REDACTED] à Sherbrooke**

Date du rapport : 28 mars 2025

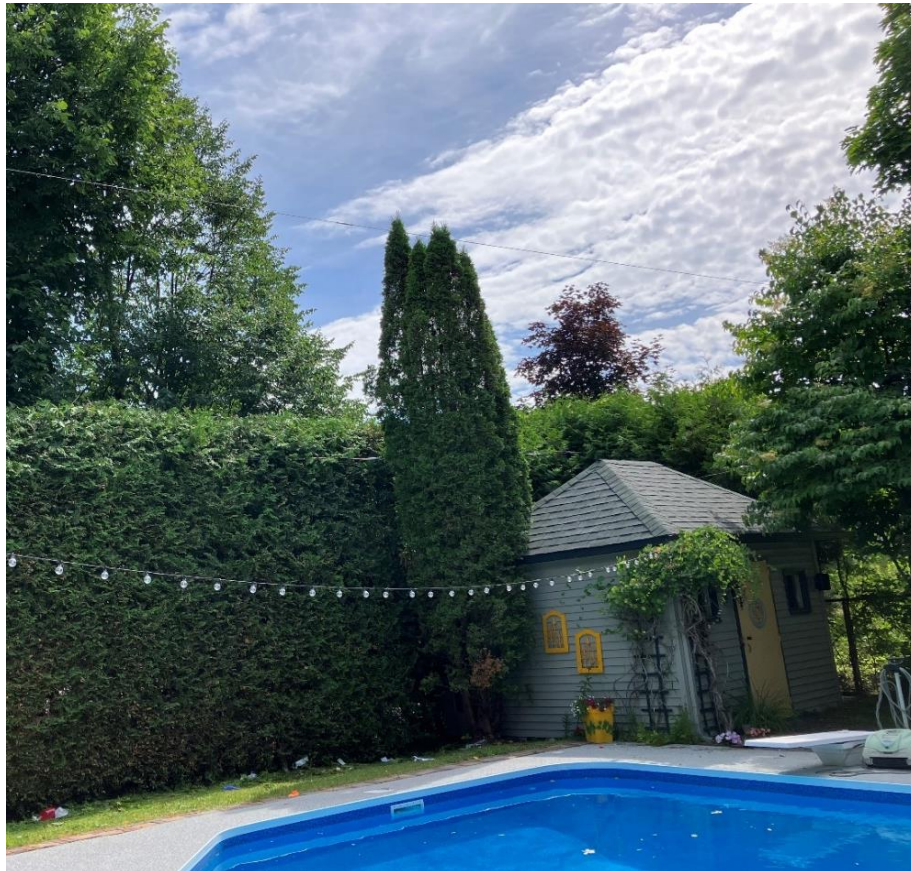
Figure 1 - Photographie de la scène de l'accident
Source : CNESST

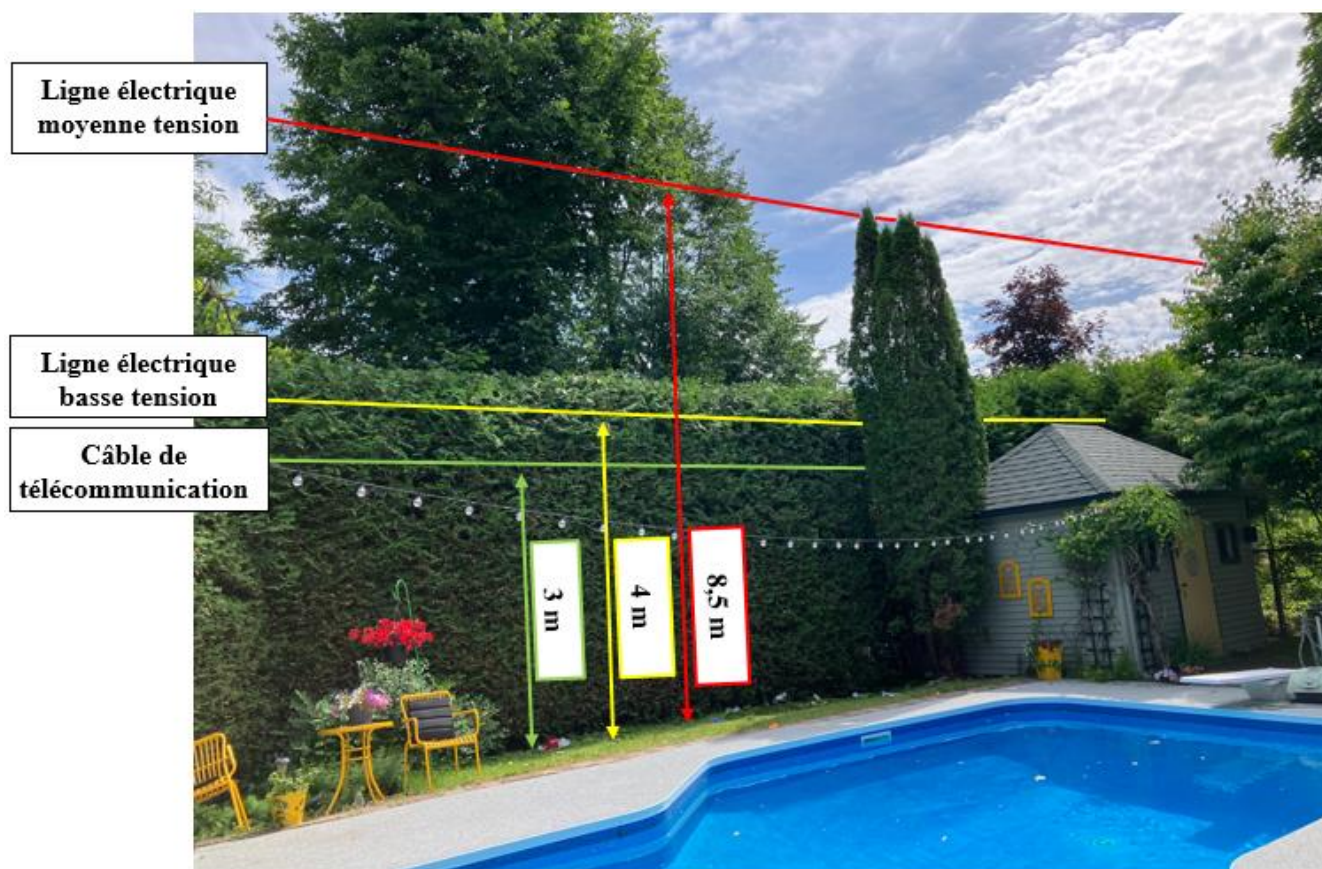
Une ligne électrique basse tension (120 à 600 V) ainsi qu'un câble de télécommunication sont situés dans la haie de cèdres, du côté sud. Ils se trouvent respectivement à 4 m et 3 m du sol (figure 3).

Une ligne électrique moyenne tension monophasée de 14,4 kV est située au-dessus de la haie de cèdres, du côté sud. Lors de la cueillette d'informations dans le cadre de l'enquête, la ligne électrique est réparée par les monteurs de lignes d'Hydro-Sherbrooke et le raccord la positionne à une hauteur plus élevée qu'au moment de l'accident. Après la réparation, elle se trouve à 8,5 m du sol (figure 3).

Fig. 3 - Vue schématique de face de la haie de cèdres, des lignes électriques et du câble de télécommunication¹

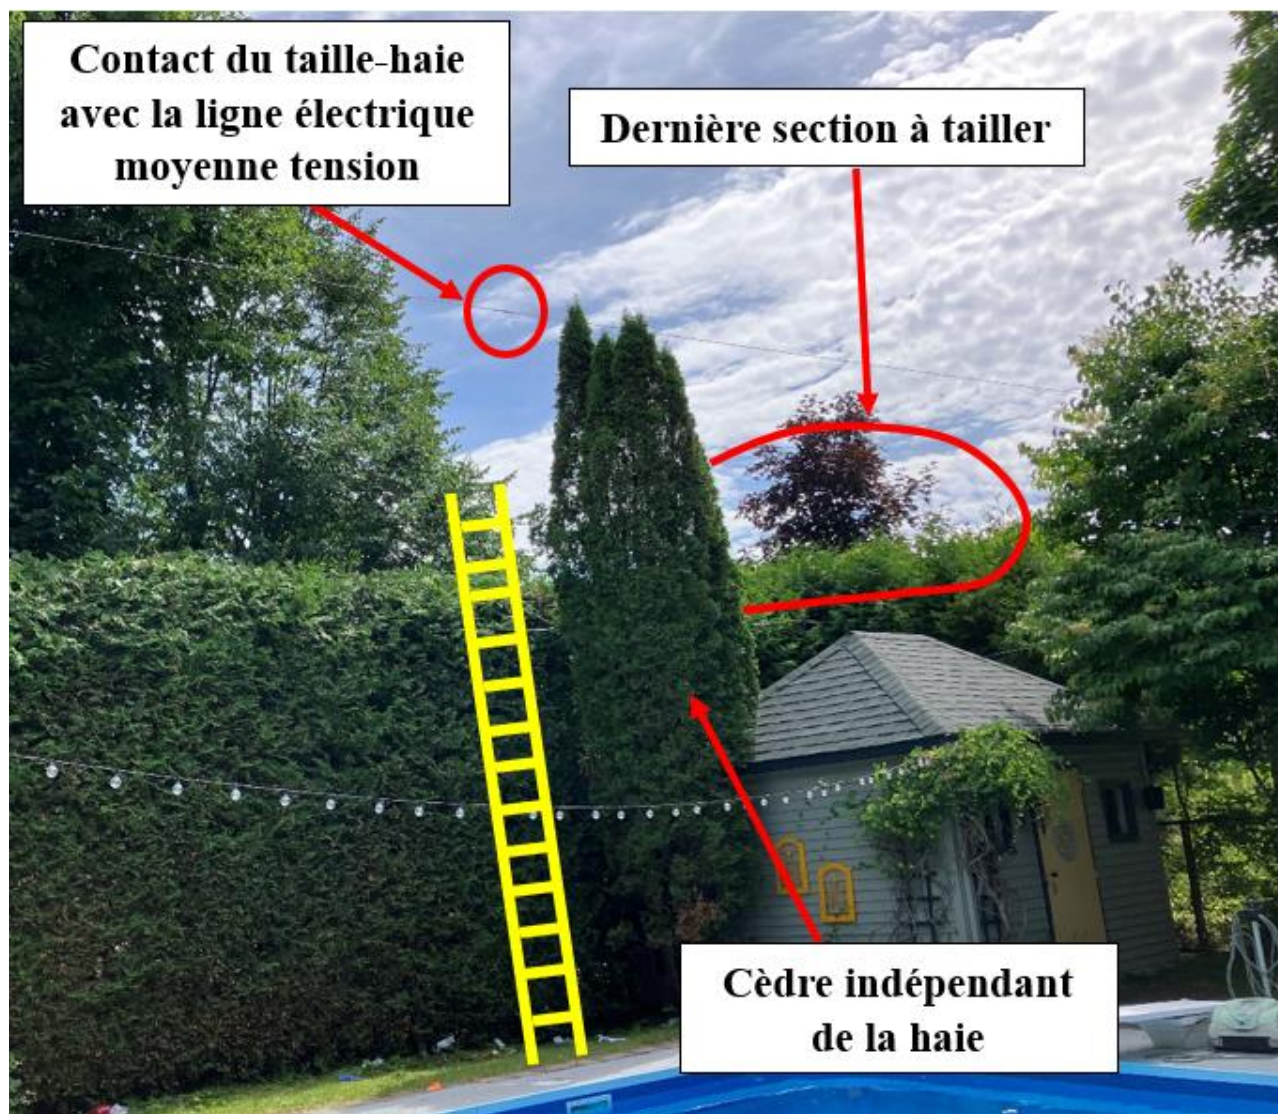
Le travailleur accidenté monte sur l'échelle avec son outil dirigé vers la ligne électrique moyenne tension. À 11 h 09, la tête de coupe du taille-haie touche la ligne électrique moyenne tension (figure 10). Un bruit d'explosion, caractéristique d'un contact électrique, se fait entendre par plusieurs travailleurs et témoins dans le voisinage. Un lien électrique se crée entre la ligne électrique moyenne tension, le taille-haie, le travailleur accidenté et il y a mise à la terre de l'électricité. Le travailleur subit une décharge électrique de 14,4 kV et chute au sol. Quelques travailleurs et un voisin sont témoins de la chute.

Fig. 4 - Photographie de la scène de l'accident²
Source : CNESST

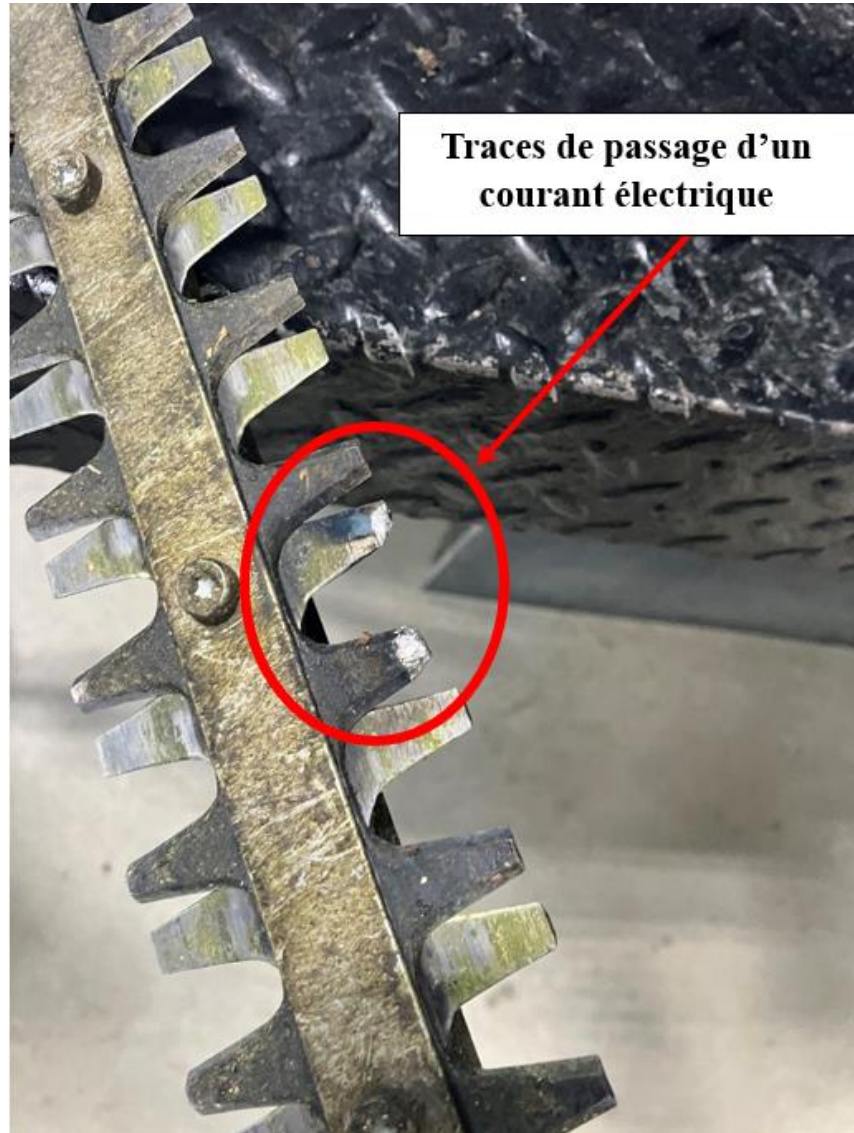
La tête de coupe est constituée d'une tige métallique munie d'une lame. Elle mesure 1,40 m. La tête de coupe portant le numéro d'identification 3 est retrouvée au garage de l'employeur à la suite de l'accident. Celle-ci présente des traces de passage d'un courant électrique (figure 6). Au besoin, les têtes de coupe peuvent être interchangeables, notamment si elles ne sont plus assez affûtées.

Fig. 6 - Traces de passage d'un courant électrique sur la tête de coupe n° 3
Source : CNESST

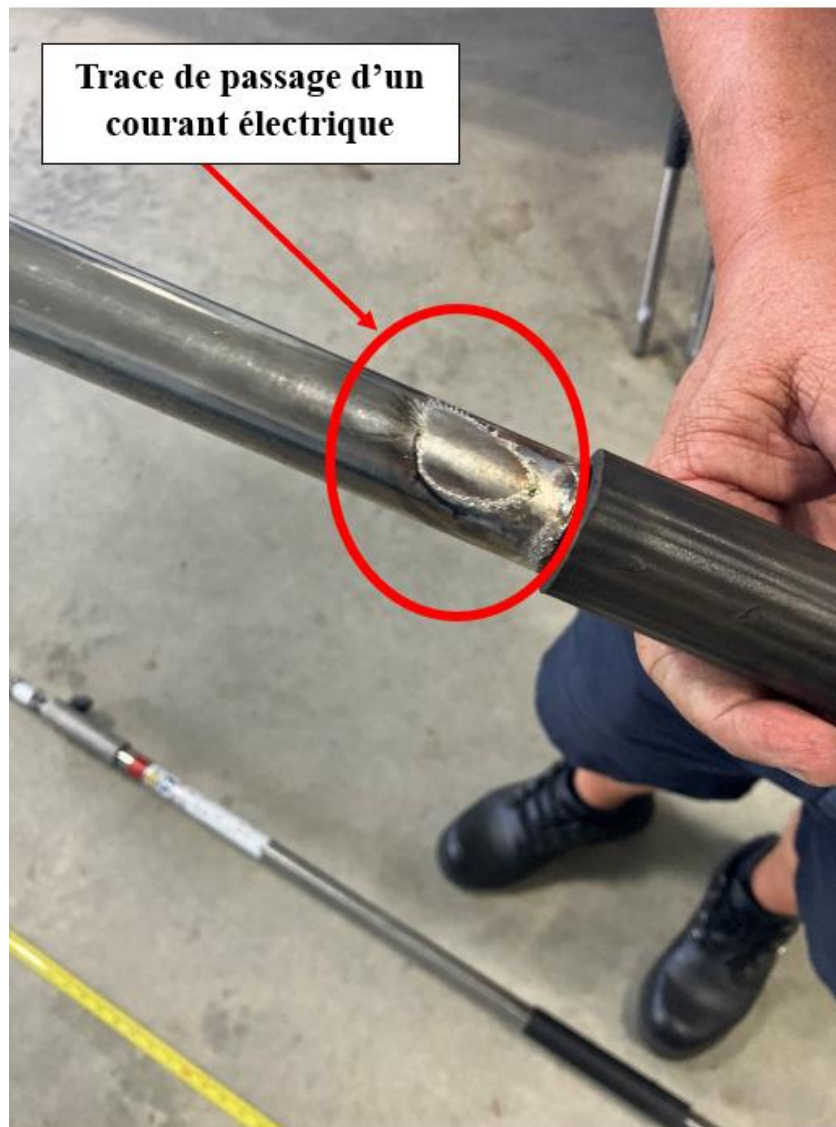
La position du travailleur accidenté sur l'échelle et la longueur de son taille-haie permettent d'atteindre la ligne électrique moyenne tension de 14,4 kV, qui est située à 8,5 m du sol.

Fig. 8 - Trace de passage d'un courant électrique sur une rallonge du taille-haie
Source : CNESST

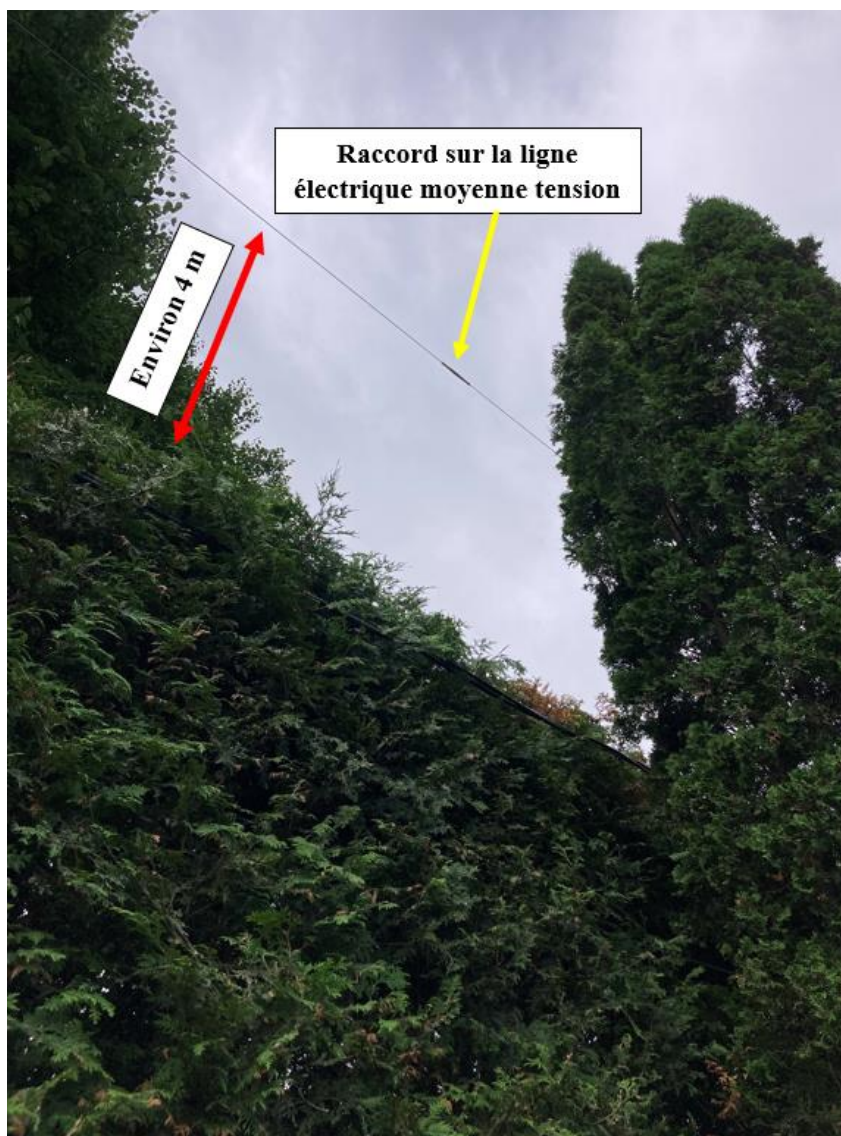
La ligne électrique moyenne tension présente une marque de contact vis-à-vis la position de l'échelle au moment de l'accident.

La ligne électrique moyenne tension se situe à environ 4 m au-dessus de la haie de cèdres taillée (figure 9).

Fig. 9 - Position de la ligne électrique moyenne tension au-dessus de la haie de cèdres, du côté sud
Source : CNESST

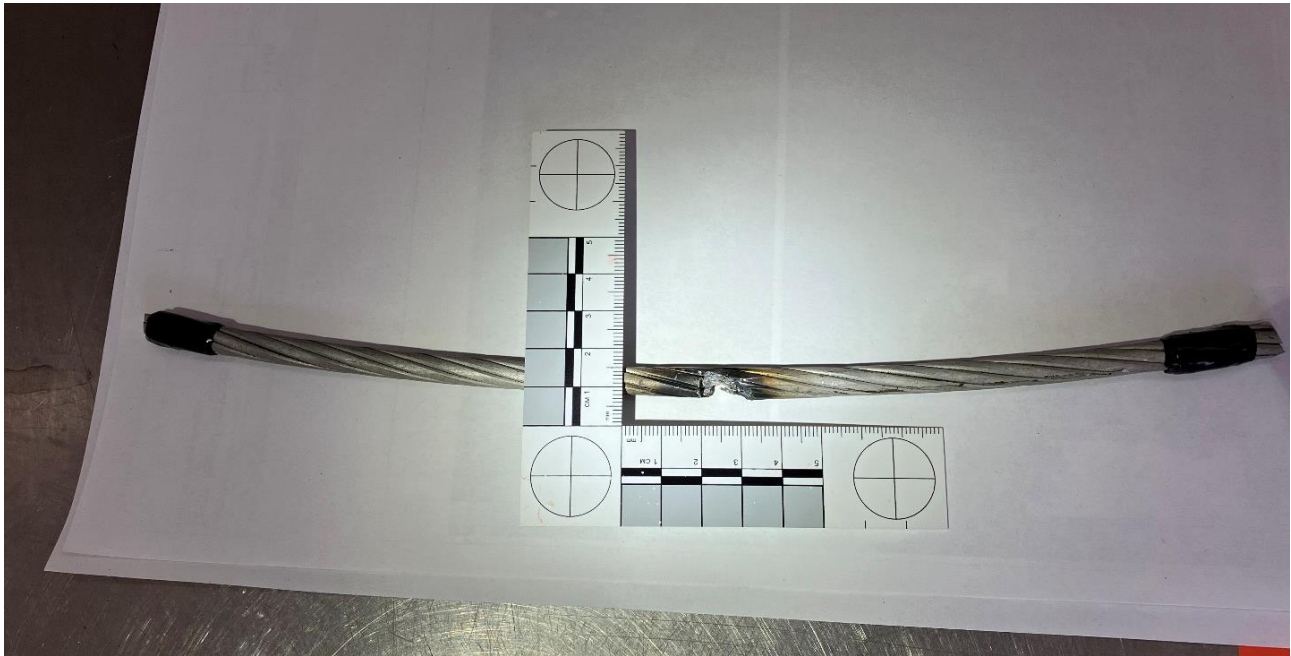
À 11 h 09, le jour de l'accident, le Centre de contrôle du réseau (CCR) d'Hydro-Sherbrooke enregistre un seuil d'activation sur le circuit FRA-220 pour la phase A et le neutre. Cela signifie qu'une faute est détectée sur le circuit moyenne tension. Vers 11 h 55, les monteurs de lignes d'Hydro-Sherbrooke arrivent sur le lieu de l'accident. À leur arrivée, il y a du personnel des services d'urgence et le travailleur accidenté est couché au sol. Les monteurs de lignes ne voient aucun outil ni échelle sur place. Ils effectuent la réparation de la ligne électrique moyenne tension. À 13 h 31, le circuit est remis sous tension. La partie de la ligne électrique endommagée, retirée par les monteurs de lignes, est remise au Service de police de Sherbrooke qui la confie aux inspecteurs de la CNESST (figure 10).

Fig. 10 - Section de la ligne électrique moyenne tension retirée
Source : CNESST

Une trace de contact est observée sur la partie de la ligne électrique endommagée, retirée par les monteurs de lignes, à l'endroit où le taille-haie a touché la ligne électrique.

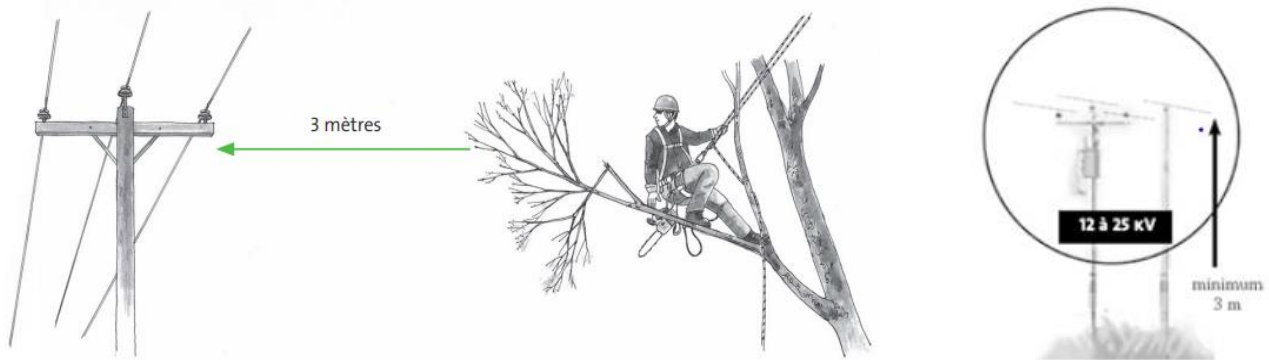
Ainsi, lors de la manipulation d'objets ou de matériaux près d'une ligne électrique, il faut respecter une distance d'approche minimale au bout de la portée maximale de l'objet manipulé. Selon l'article 5.2.1 du CSTC, la distance d'approche minimale pour une ligne électrique ayant une tension de 14,4 kV est de 3 m (figure 11).

Puisque le travailleur accidenté est en position de travail sur l'échelle et utilise un taille-haie muni d'une rallonge, il entre dans la zone d'approche minimale de 3 m.

L'employeur n'a pas convenu d'une entente avec l'entreprise d'exploitation d'énergie électrique pour exécuter des travaux à l'intérieur de la zone d'approche minimale.

Fig. 11 - Représentation de la distance d'approche minimale pour une ligne électrique ayant une tension de 14,4 kV
