EN004437**RAPPORT D'ENQUÊTE**

**Accident ayant causé la mort d'un travailleur de l'entreprise
9300-4901 Québec inc. (Mckinnon Multi-Services)
le 9 juillet 2024 sur un chantier de construction
d'un développement résidentiel au nord
de la rue du Villonet à Québec.**

Service de la prévention-inspection – Capitale-Nationale

Date du rapport : 31 mars 2025

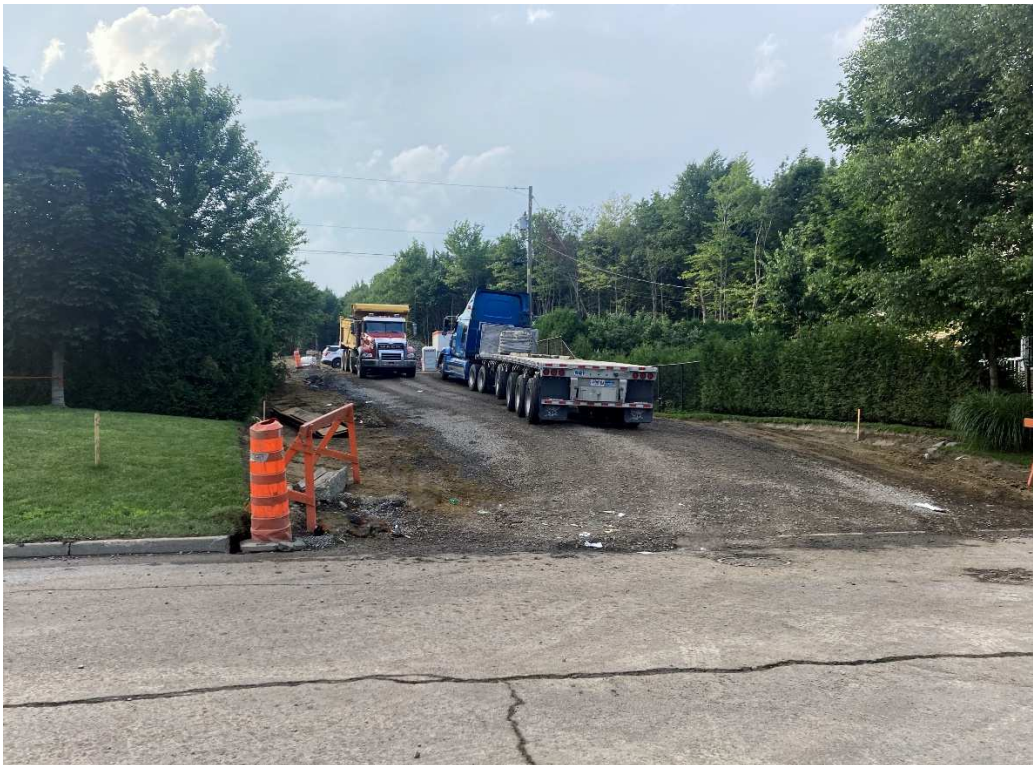
Figure 1 – Scène de l'accident à l'arrivée de la CNESST

Le 9 juillet 2024, vers 15 h 50, un signaleur routier à l'emploi de l'entreprise 9300-4901 Québec inc., ci-après nommée Mckinnon, dirige la circulation à une intersection où se situe une sortie de chantier. Il gère la circulation routière et piétonnière, les manœuvres de sortie des véhicules affectés aux travaux ainsi que les manœuvres de recul lors des livraisons. Après avoir terminé de guider une manœuvre de recul d'un camion semi-remorque de livraison sur la rue du Villonet, le signaleur routier se déplace vers la sortie du chantier, pour indiquer à un autre camionneur de s'immobiliser. Au même moment, il est heurté puis écrasé par la semi-remorque du camion de livraison qui effectue un virage à gauche dans la sortie du chantier.

Le signaleur routier décède.

Le 9 juillet 2024, la CNESST ordonne la suspension de l'ensemble des travaux impliquant l'entrée, la sortie et la circulation de véhicules lourds ainsi que les opérations nécessitant la présence d'un signaleur routier sur le chantier. La CNESST exige la mise en place d'une méthode de travail sécuritaire pour la circulation de véhicules lourds sur le chantier, incluant leur entrée et leur sortie ainsi que les livraisons effectuées en périphérie du chantier. La décision est consignée au rapport d'intervention RAP1475267.

Le 19 juillet 2024, la CNESST autorise la reprise des travaux puisque Allen entrepreneur général inc., le maître d'œuvre, a élaboré un plan de signalisation signé et scellé par un ingénieur. Le plan est adapté aux activités du chantier et répond aux normes des chapitres 1, 4 et 6 du Tome V - Signalisation routière. Un plan de circulation à jour et conforme au Code de sécurité pour les travaux de construction (CSTC) est aussi élaboré. Une méthode de communication et une procédure sécuritaire de livraison au chantier sont également mises en place. Enfin, les plans, méthodes et procédures sont communiqués à tous les travailleurs. Le tout est consigné au rapport d'intervention RAP1477811.

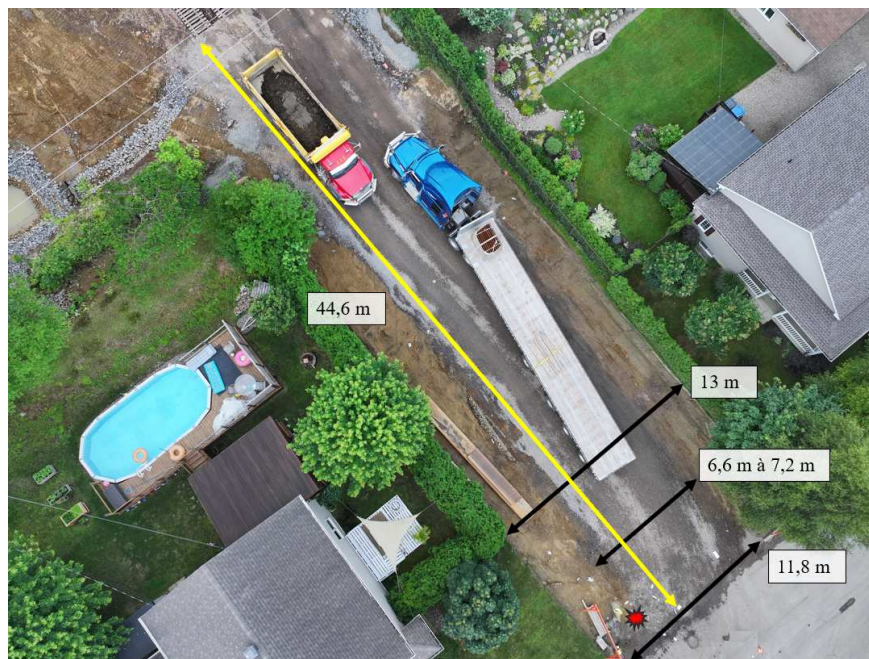
Fig. 5 – Dimensions de la sortie du chantier
Source : CNESST

L'accident s'est produit sur la voie de circulation temporaire, à la sortie du chantier située à l'intersection de la rue de l'Avernet. La figure 5 indique les différentes dimensions de la sortie du chantier.

La largeur de la voie de circulation temporaire utilisée par les véhicules de chantier varie entre 6,6 m et 7,2 m. La largeur de la sortie au croisement de la rue du Villonet est de 11,8 m entre les bordures de béton et la largeur totale est d'environ 13 m. La sortie du chantier présente une pente descendante vers la rue du Villonet d'une inclinaison moyenne de -3,7 %. La longueur de la sortie est de 44,6 m à partir de la structure de nettoyage des roues jusqu'à la rue du Villonet.

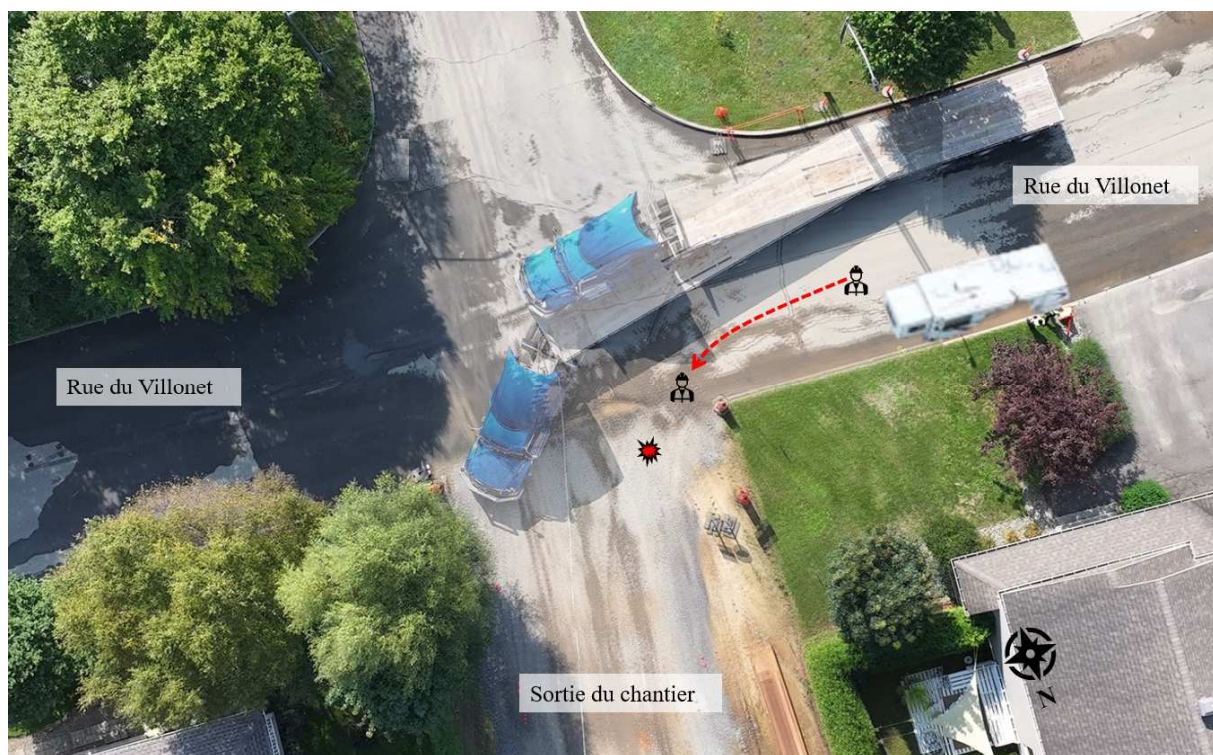
Fig. 22 – Simulation des déplacements du signaleur et du transporteur juste avant l'accident
Source : CNESST

Le transporteur tourne à gauche dans la sortie du chantier et aperçoit un camion qui passe sur la zone de nettoyage des roues (figure 29). Le conducteur du camion s'immobilise en voyant le transporteur s'engager dans la sortie. Il aperçoit au même moment le signaleur routier qui se déplace et se dirige vers le coin de l'intersection, dans la sortie du chantier. Lorsque le signaleur arrive au coin de la sortie du chantier, il pivote pour faire face au camion et lui fait signe de s'immobiliser.

Au moment même où le signaleur lui fait signe, le conducteur du camion voit le transporteur tourner dans la sortie. Le signaleur est alors dos au transporteur. Dix secondes après le départ en marche avant du transporteur, le conducteur du camion klaxonne afin de l'avertir de la présence du signaleur dans la zone de déplacement de la semi-remorque. Le transporteur entend le klaxon, regarde dans ses miroirs, mais n'aperçoit rien. Il est toujours en mouvement. Simultanément, le conducteur du camion voit l'essieu relevable de la semi-remorque heurter le signaleur et le faire tomber au sol. À 15h 53min 28s, le conducteur du camion klaxonne une deuxième fois. Il voit les trois derniers essieux de la semi-remorque passer dans la trajectoire de chute du signaleur. Ce dernier est alors écrasé par les roues arrière gauche de la semi-remorque. Le transporteur s'immobilise au son du deuxième klaxon. Le conducteur du camion sort de sa cabine, fait des signaux manuels au transporteur et l'avise de l'accident. Les services d'urgence sont contactés. Le signaleur est transporté à l'hôpital où son décès est constaté.

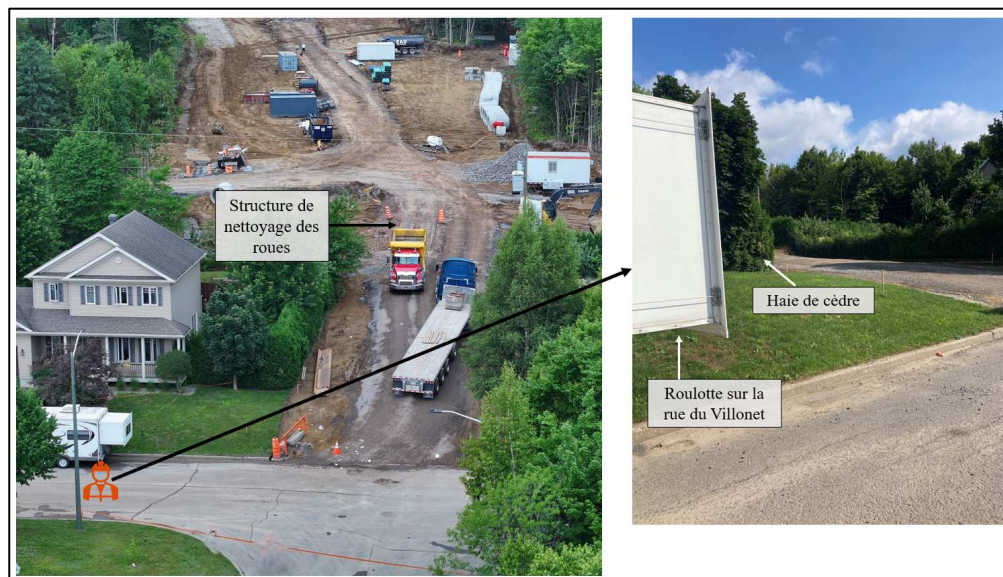
Fig. 29 – Vue de la sortie du chantier à partir de la position du signaleur

La présence d'une haie et d'arbres, combinée à la pente à la sortie du chantier, limite le champ visuel du signaleur avec les camions sortants lorsqu'il est positionné au coin de la roulotte.

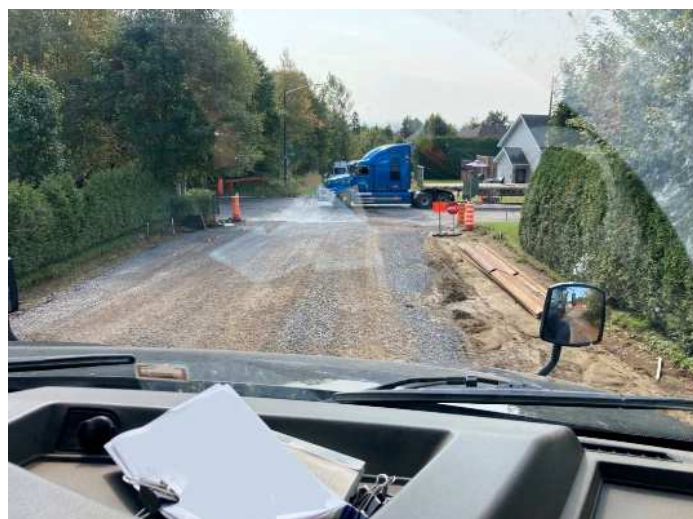
Fig. 30 – Vue de l'intersection à partir du camion sortant

Pour établir un contact visuel avec le camionneur sortant du chantier, le signaleur doit se tenir face à la sortie et le camion doit avoir passé la structure de nettoyage des roues.

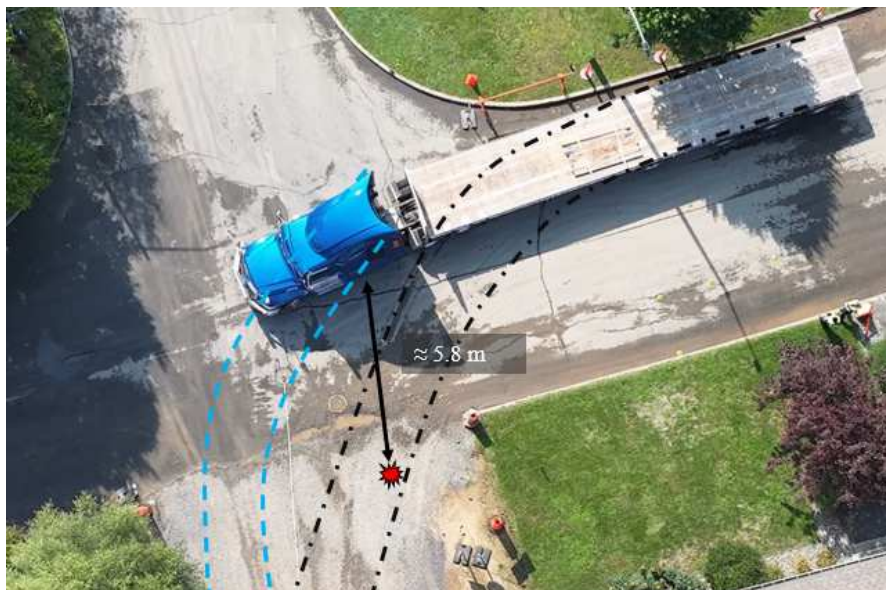
Fig. 32 – Passage du camion semi-remorque derrière signaleur
Source : CNESST

- Le camion passe derrière le signaleur à environ 5,8 m.

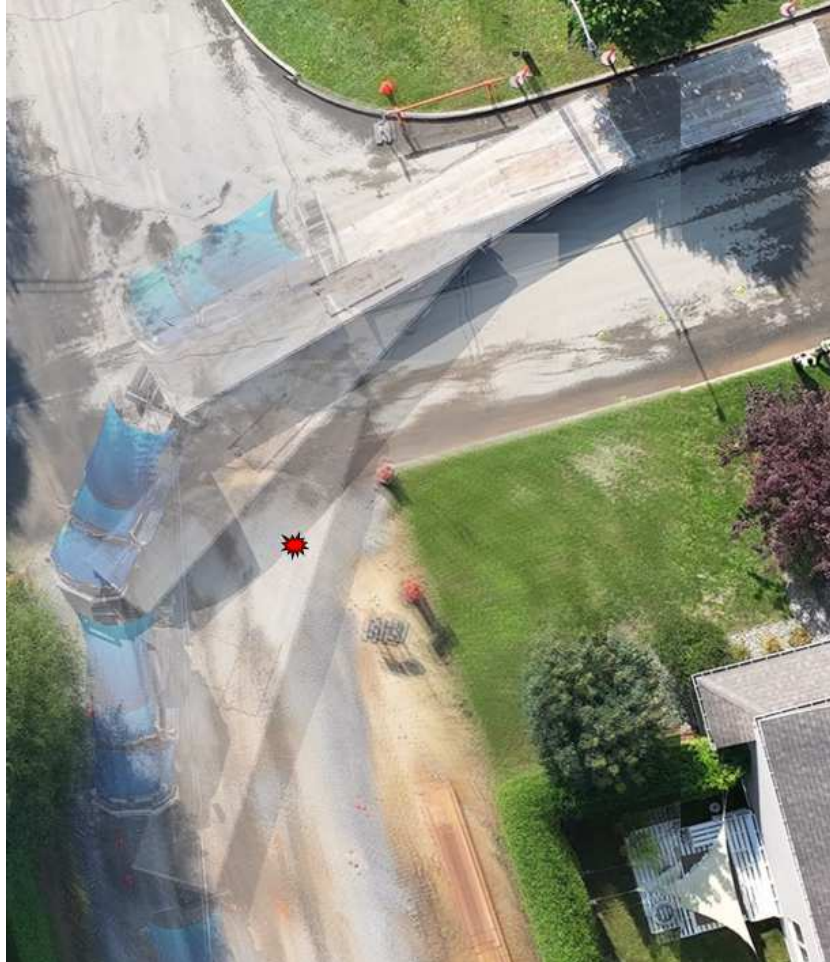
Fig. 33 –Déportation de la semi-remorque lors du virage
Source : CNESST

- Le camion emprunte une trajectoire complètement à droite de la sortie du chantier alors que la semi-remorque emprunte une trajectoire plus à gauche, soit à l'intérieur du virage.

- La semi-remorque se referme vers l'intérieur au fur et à mesure que le camion avance.

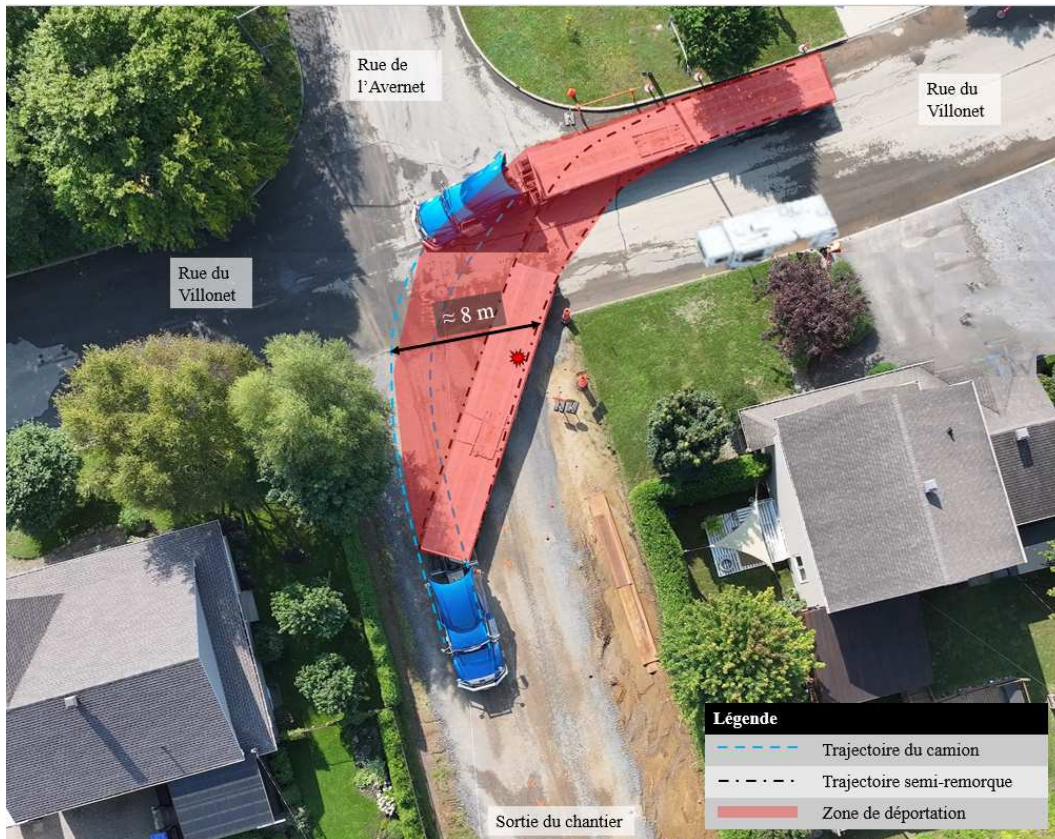
Fig. 34 – Trajectoires du camion et de la semi-remorque
Source : CNESST

- L'espace utilisé dans la sortie par le passage du camion et de la semi-remorque est de plus de 8 m.

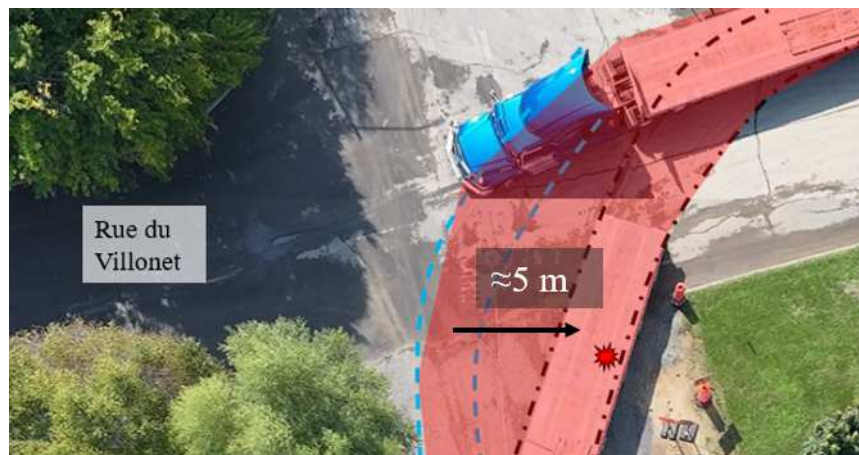
Fig. 35 – Illustration de la déportation
Source : CNESST

- La semi-remorque se déporte de plus de 5 m à l'intérieur du virage.

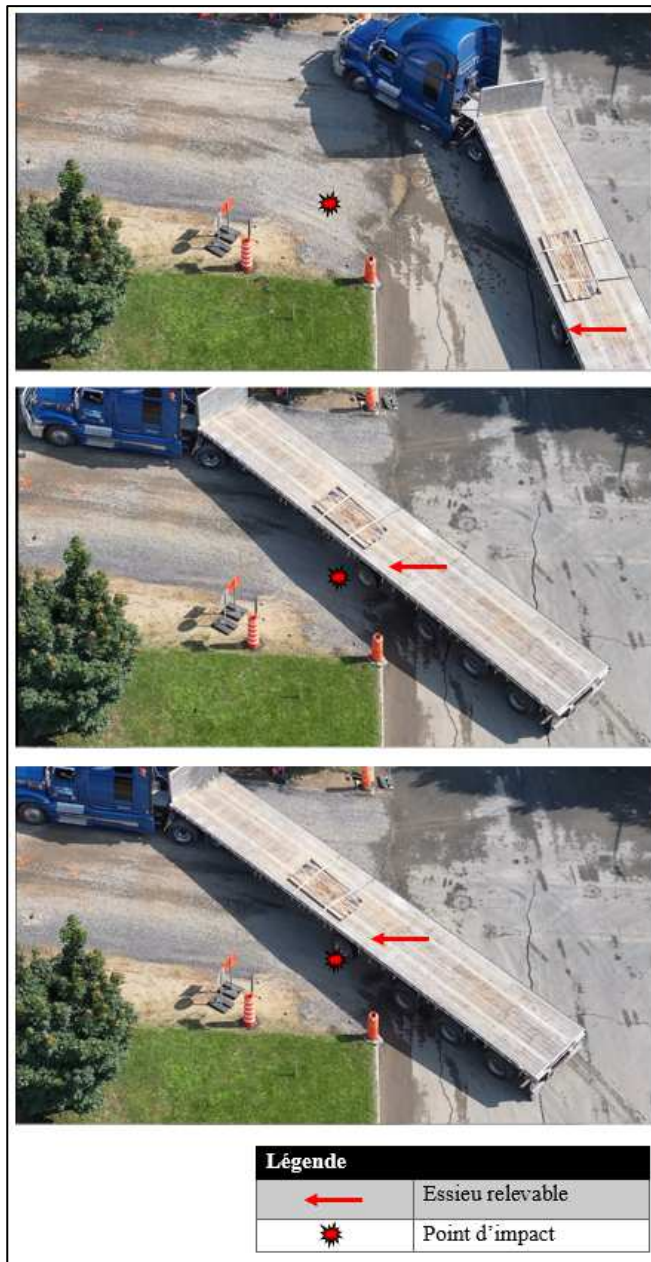
Fig. 36 – Essieu relevable et point d'impact
Source : CNESST

- L'essieu relevable de la semi-remorque passe à l'endroit du point d'impact.

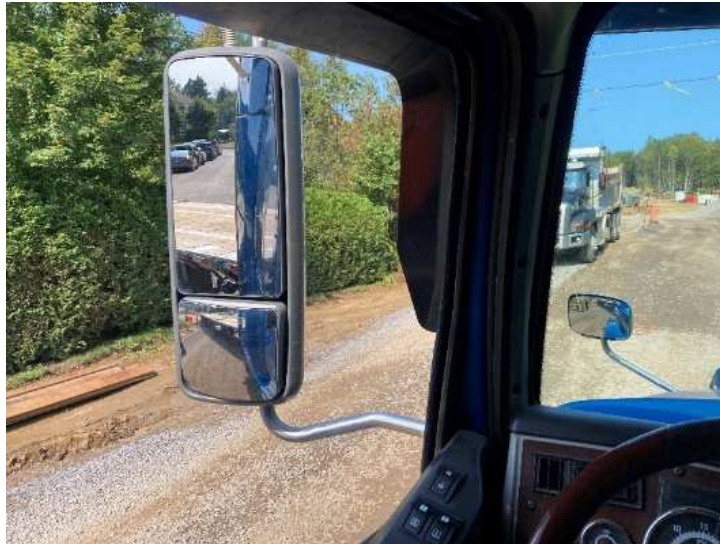
Fig. 37 – *Vue du rétroviseur gauche
lors de la simulation juste avant l'impact*
Source : CNESST

Le camion est aussi muni de deux rétroviseurs avant convexes. Ceux-ci permettent de voir de façon indirecte une partie du côté latéral gauche qui serait normalement cachée. Il est donc possible de voir le côté gauche de la semi-remorque. Ces miroirs permettent de voir le coin de l'intersection lors du passage de la semi-remorque.

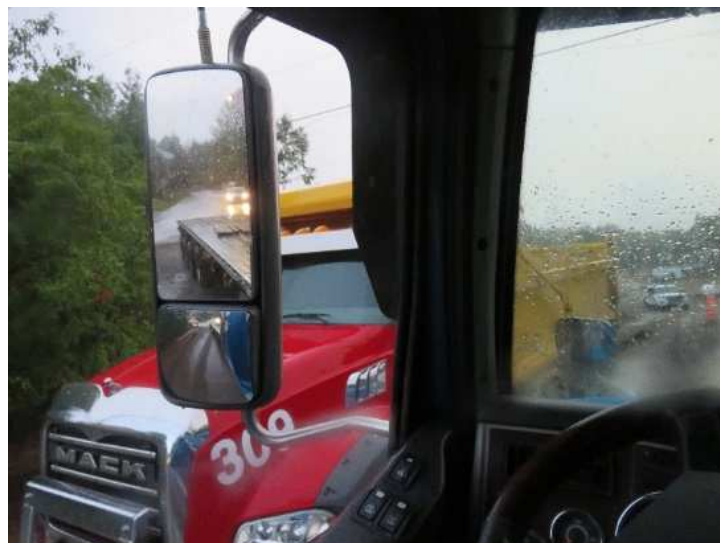
Fig. 38 – *Vue du rétroviseur gauche le 9 juillet 2024*
Source : CNESST

La journée de l'accident, cet élément a aussi été documenté et les mêmes résultats sont observés :

Lors de la manœuvre, le conducteur ne subit aucun aveuglement causé par le soleil ou d'autres conditions extérieures.

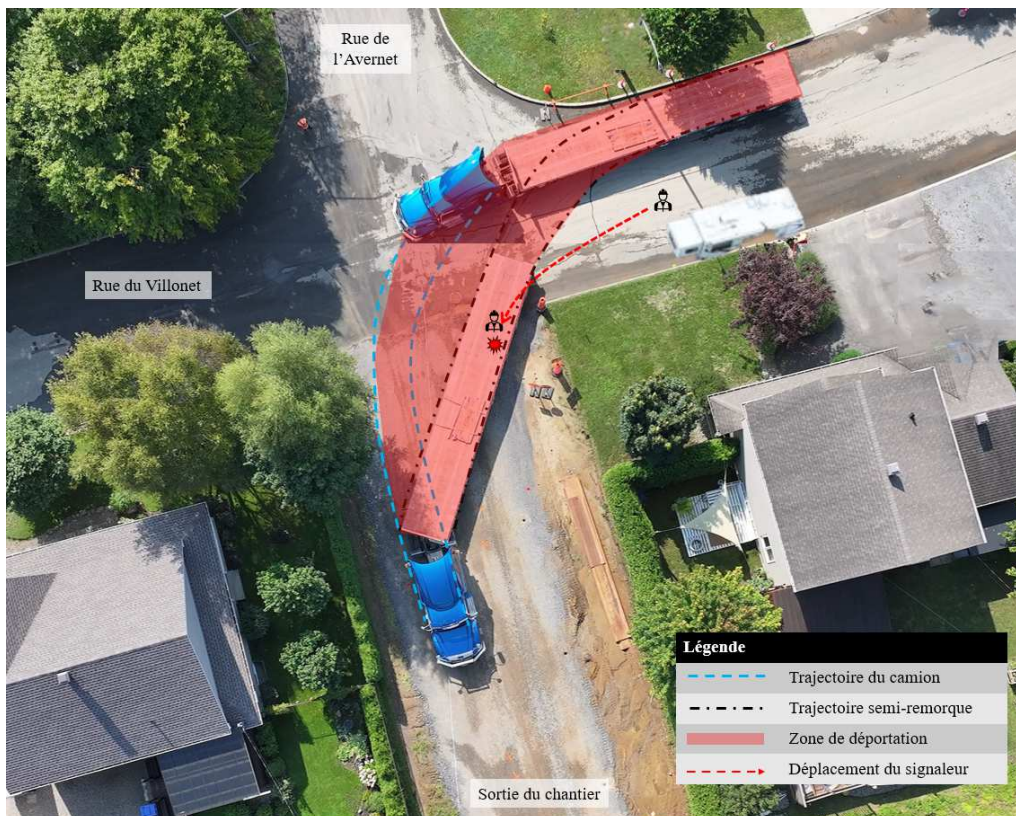
Fig. 42 – Déplacement du signaleur dans la zone de déportation
Source : CNESST

Lorsque le signaleur arrive au coin de l'intersection, il pivote vers le camionneur sortant pour lui indiquer de s'immobiliser. Il fait alors dos à la semi-remorque qui commence son virage dans la sortie. Le signaleur se retrouve dans la zone de déportation ainsi que dans la trajectoire de la semi-remorque. L'essieu relevable gauche heurte le signaleur et le fait tomber. Il se fait écraser par les trois derniers essieux.

Cette cause est retenue.
