**EN004441****RAPPORT D'ENQUÊTE**

**Accident ayant causé la mort d'un travailleur de l'entreprise  
9245-2465 Québec inc. (Transport Mathieu Leblond), survenu le  
3 juin 2024 au 351, route du Moulin à Saint-Alexandre-de-Kamouraska,  
à l'établissement Landry et Associés (planage et rabotage) inc.**

**Service de la prévention-inspection  
Gaspésie-Îles-de-la-Madeleine et Bas-Saint-Laurent**

**Éric Perreault****Date du rapport : 15 avril 2025**

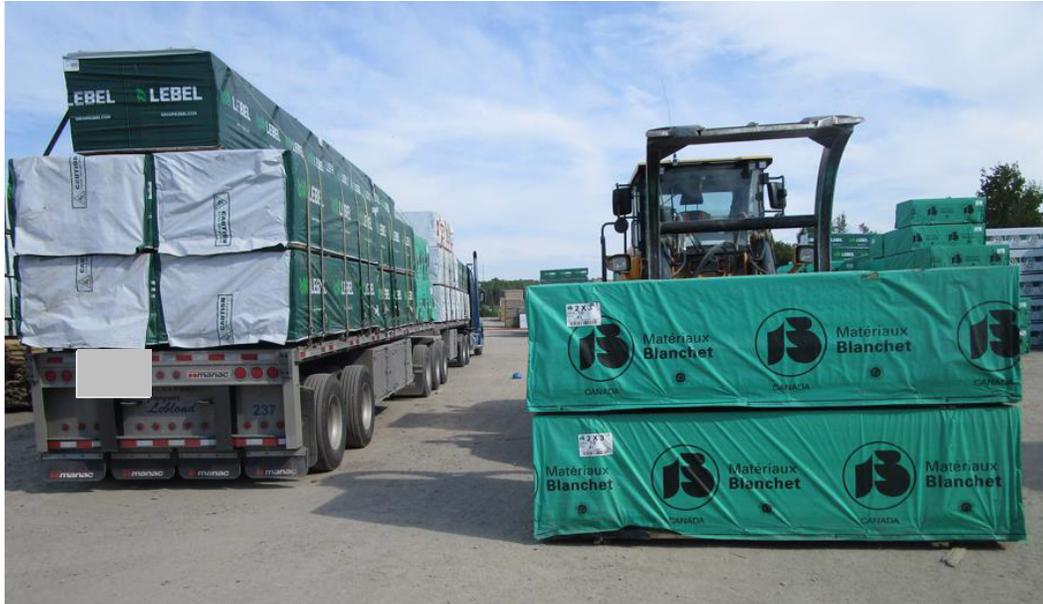
Une fois le chargement terminé, le camionneur circule à pied le long de la remorque de son train routier pour arrimer des charges du côté passager. Au même moment, monsieur B [REDACTED], travailleur pour Landry et Associés (planage et rabotage) inc. (ci-après nommé l'opérateur de la chargeuse n° 2), se dirige vers l'usine au volant de la chargeuse sur roues n° [REDACTED] (ci-après nommée chargeuse n° 2) et écrase le camionneur.

*Figure 1 – Vue d'ensemble lors de l'arrivée sur les lieux de l'accident  
Source : CNESST*

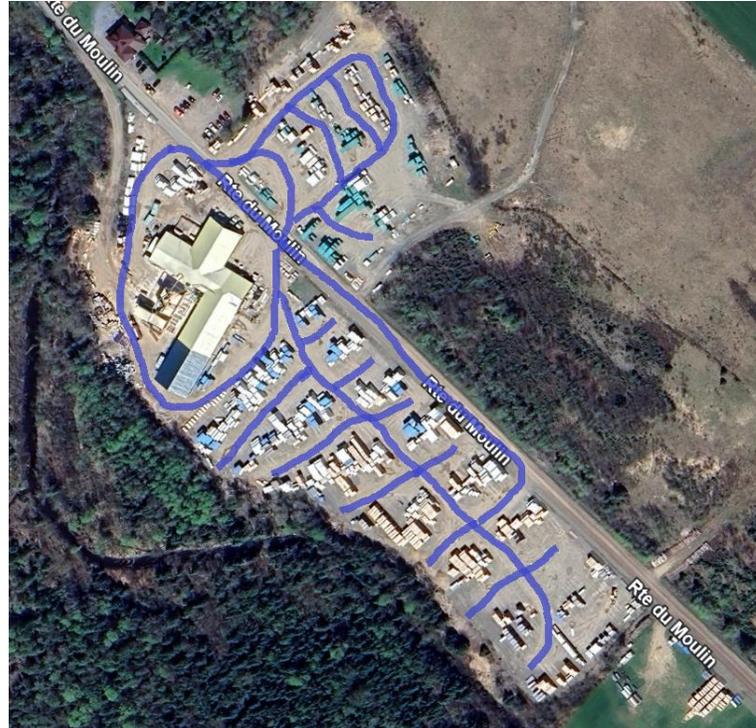
La cour de l'usine de rabotage est en terre battue. La circulation se fait entre les empilements des paquets de planches et sur la route du Moulin. Il est aussi possible de circuler autour de l'usine avec les chargeuses. Cependant, la configuration des autres zones de la cour présente des voies sans issue (Figure 4).

*Figure 4 – Tracés de la circulation dans la cour de l'usine de rabotage  
Source : CNESST (modifiée à partir de l'information obtenue sur Google Earth, 5 juillet 2024)*

Il n'y a aucun plan de circulation formel ou de zone de chargement prédéterminée. De plus, il n'existe aucune planification permettant d'alterner les tâches d'approvisionnement de l'usine et celle du chargement/déchargement des matériaux dans la cour.

Le 4 juin 2024, la CNESST exige qu'un plan de circulation pour la cour soit mis en place. De plus, les travailleurs de l'usine, de même que les sous-traitants, doivent être informés du plan de circulation implanté. Une méthode de travail sécuritaire pour la manutention de paquets de planches avec une chargeuse doit également être élaborée et les travailleurs doivent être informés et formés en conséquence (RAP1472244).

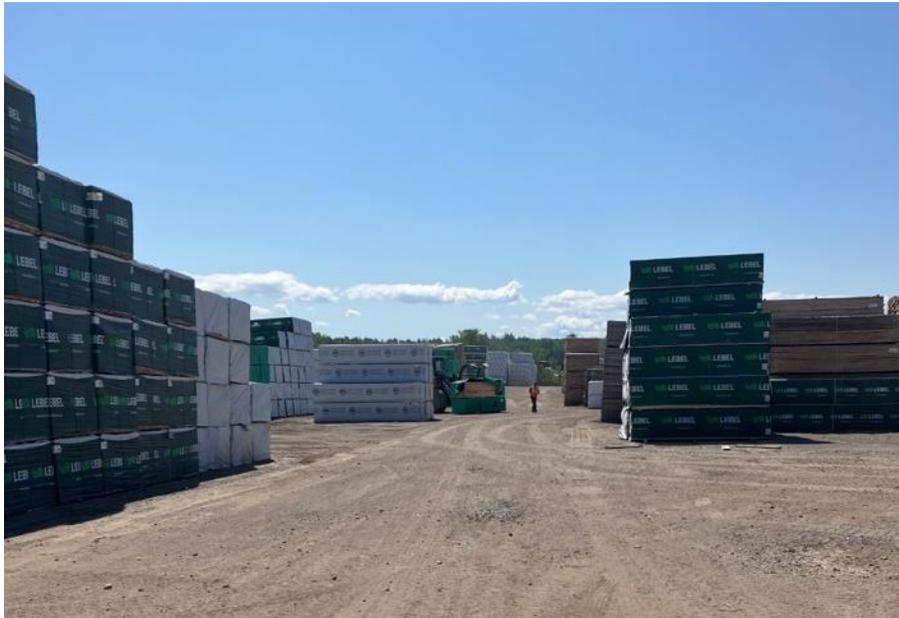
La hauteur des piles est variable et de l'empilement allant jusqu'à six paquets de planches est observé (Figure 5).

*Figure 5 – Empilement dans la cour de l'usine de rabotage*  
Source : CNESST

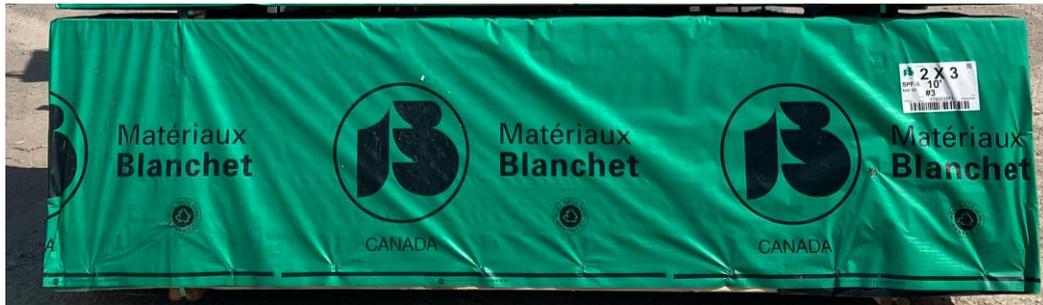
*Figure 6 – Paquet de planches manutentionné lors de l'accident*  
Source : CNESST

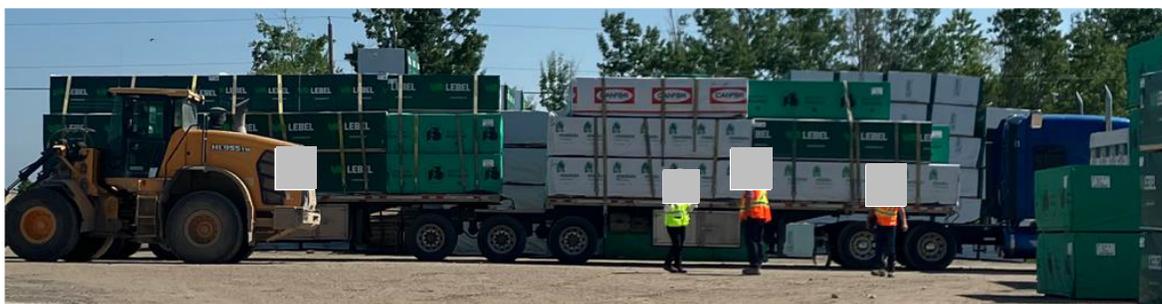
Figure 10 – État d'avancement de l'arrimage lors de l'accident  
Source : CNESST

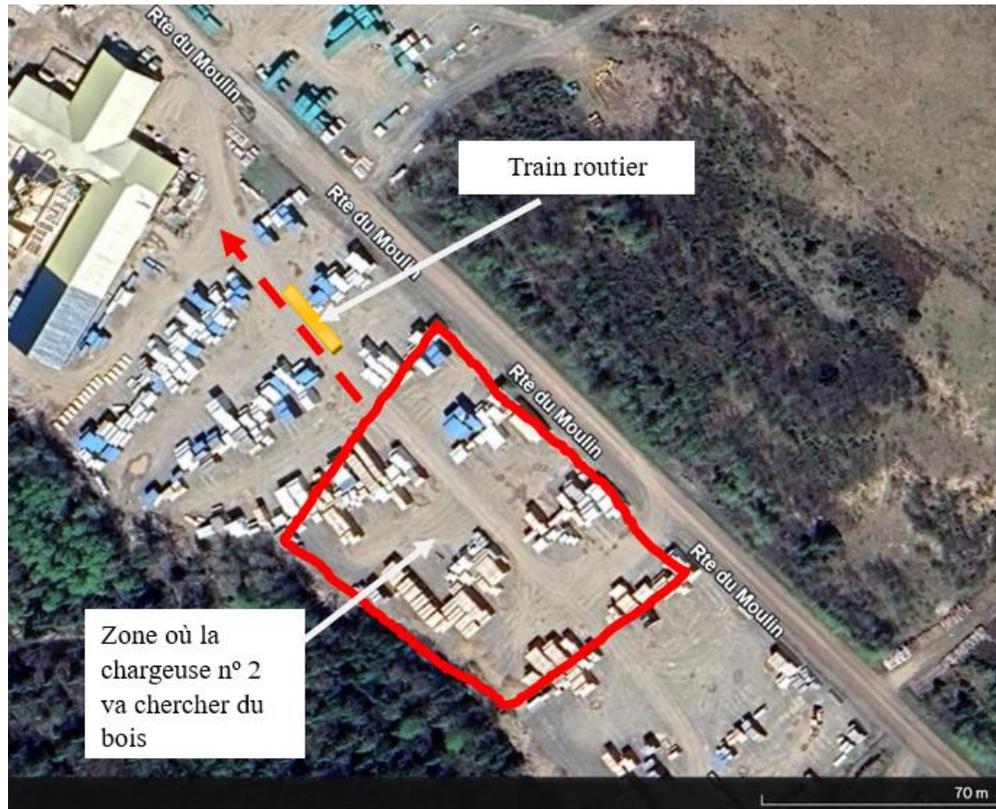
La voie de circulation empruntée par la chargeuse n° 2 lors de ses déplacements dans la cour en direction de l'usine, longe et empiète sur l'emplacement où est stationné le train routier (Figure 12).

*Figure 12 – Voie de circulation vers l'usine (en pointillé)*  
Source : CNESST

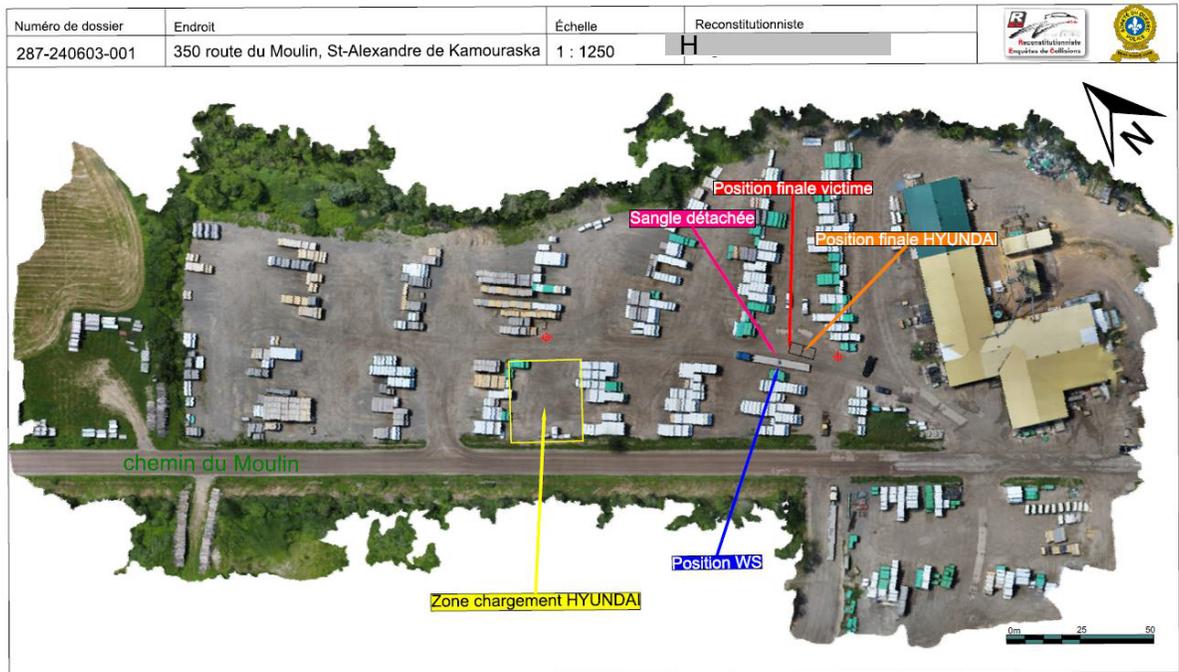
Un plan à l'échelle a été réalisé à partir des données recueillies par un drone d'une équipe de la Sûreté du Québec (Figure 13). Celui-ci illustre l'emplacement à partir duquel débute le cinquième voyage de la chargeuse n° 2 vers l'usine, ainsi que la position de la victime, celle du train routier et la position finale de la chargeuse après l'accident.

Selon ce plan, la distance entre le point de sortie de la chargeuse située entre les piles de bois et l'endroit où la victime a été retrouvée au sol est de 80 m.

Figure 13 – Plan à l'échelle  
Source : Sûreté du Québec

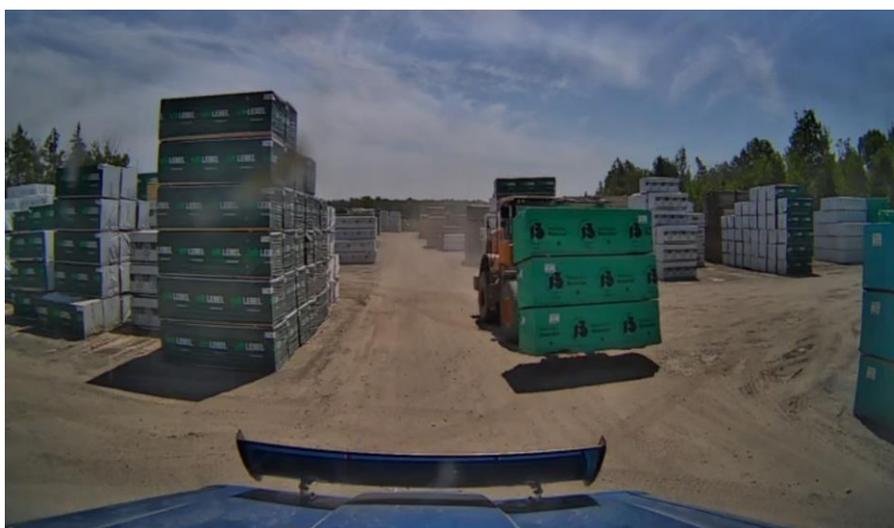
Lors du visionnement de l'enregistrement de la caméra de bord, il est constaté que, lors de l'accident, il n'y a pas deux, mais trois paquets de planches sur les fourches du grappin combiné (Figure 14).

*Figure 14 — Arrêts sur image — Séquence vidéo de la caméra du tableau de bord quelques secondes avant l'accident  
Source : Transport Mathieu Leblond*

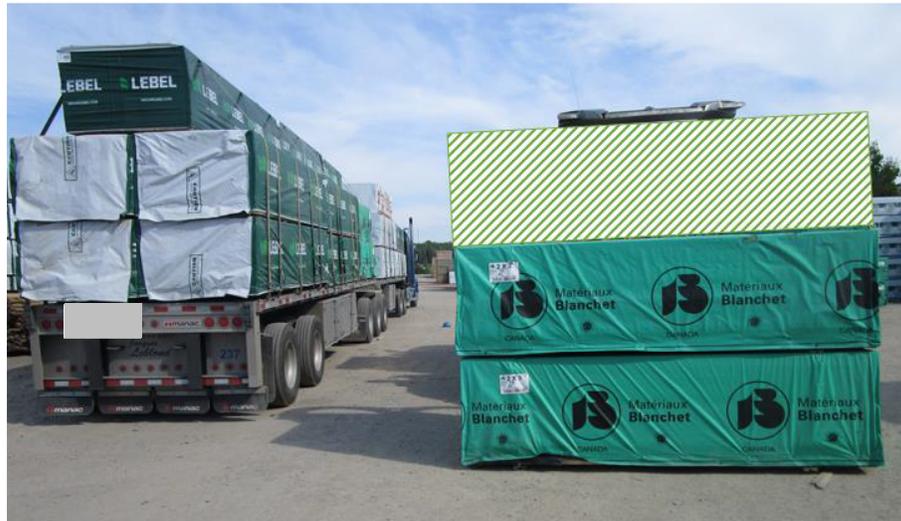
La Figure 16 illustre les lieux tels qu'ils étaient lors de l'accident avec l'ajout d'un rectangle représentant le paquet manquant.

*Figure 16 – Modification de la Figure 1 pour illustrer le chargement présent sur la chargeuse lors de l'accident*  
Source : CNESST

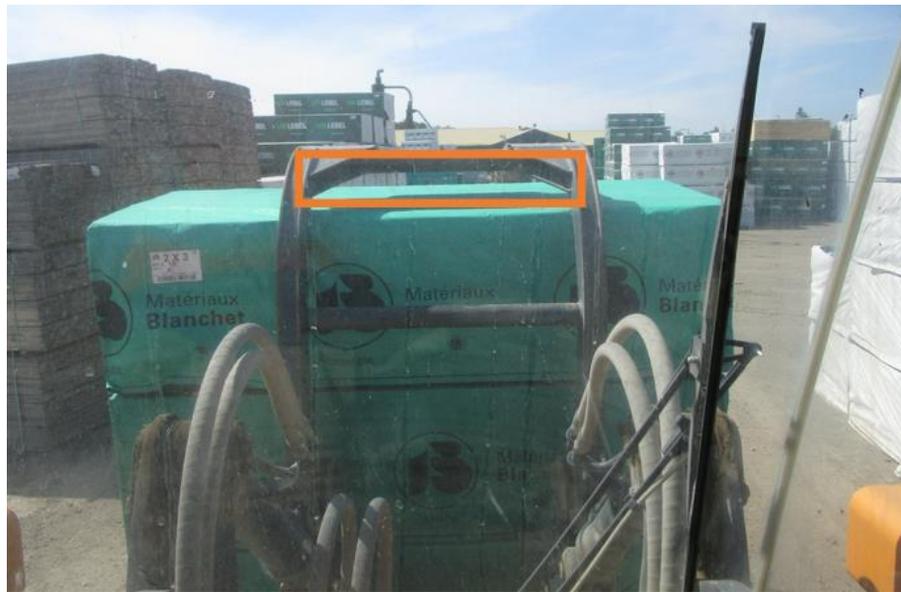
Lors du déplacement avec trois paquets de planches, le secteur de visibilité situé à l'avant de la chargeuse est réduit par la hauteur et la largeur du chargement, mais également par la pince située sur l'accessoire de levage (Figure 17).

*Figure 17 – Vue de l'opérateur sur son environnement  
lors du déplacement de trois paquets de planches  
Source : CNESST*

L'opérateur a une vision partielle de son environnement de travail et de ce qui est présent au sol. De plus, la zone observée dans le rectangle (Figure 17) varie selon la hauteur à laquelle est levé le chargement et les contrecoups occasionnés par le balancement du véhicule lors de son déplacement dans la cour.

Le 4 juin 2024, la CNESST rend une décision interdisant le déplacement des chargeuses sur roues lorsque le champ de vision de l'opérateur est obstrué par son chargement (RAP1472244).

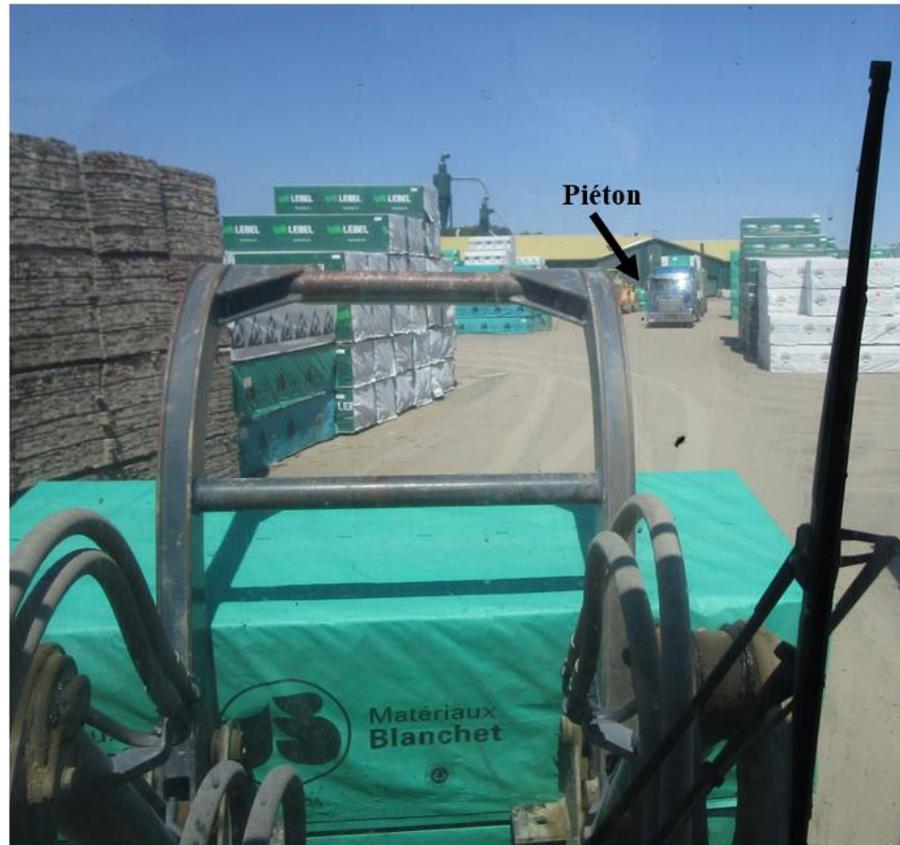
Lors du déplacement de la chargeuse dans la cour avec deux paquets de planches, il est constaté que la zone longitudinale à moins d'un mètre du train routier comportait aussi des angles morts dus à l'orientation du véhicule. Le piéton qui circule dans cette zone avec un vêtement à haute visibilité de couleur orange avec bandes réfléchissantes est totalement invisible pour l'opérateur de la chargeuse (Figure 18).

*Figure 18 – Piéton circulant à moins d'un mètre du train routier avec un chargement de deux paquets de planches*

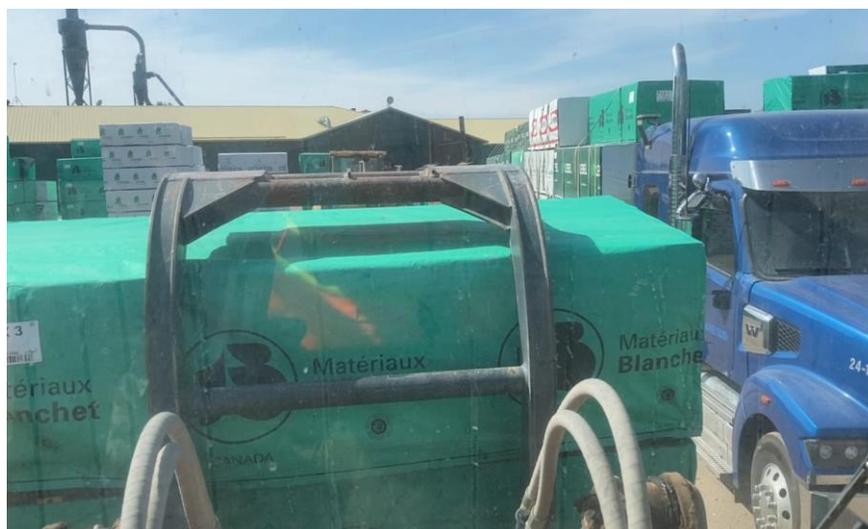
Des simulations ont également été effectuées en positionnant une chargeuse au niveau du nez du train routier avec des chargements de deux et trois paquets de planches. Lorsque trois paquets de planches sont déplacés avec la chargeuse, le piéton est totalement invisible dans la zone située entre le nez du train routier et le lieu où la victime a été retrouvée au sol (Figure 19). Cependant, le piéton devient visible lorsque deux paquets de planches sont manutentionnés (Figure 20).

*Figure 19 – Piéton non visible, circulant devant la chargeuse, alors que trois paquets de planches sont manutentionnés*  
Source : CNESST

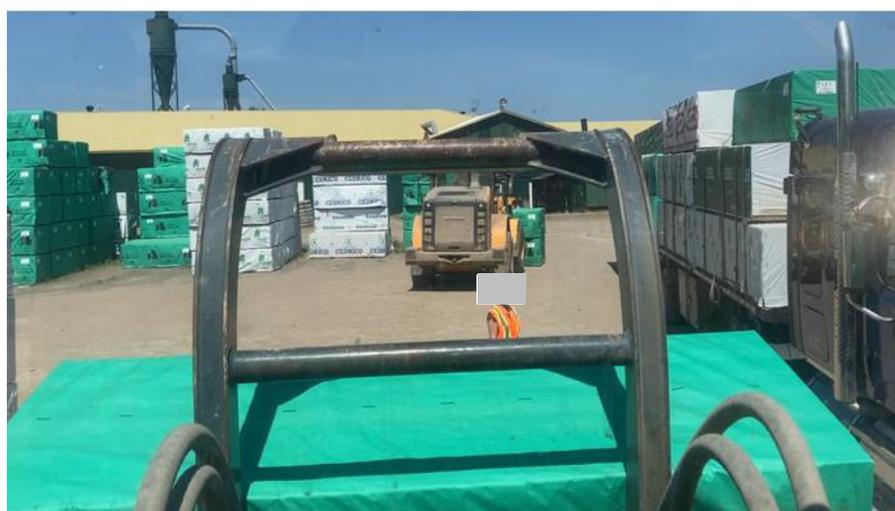
*Figure 20 – Piéton circulant devant la chargeuse alors que deux paquets de planches sont manutentionnés*  
Source : CNESST

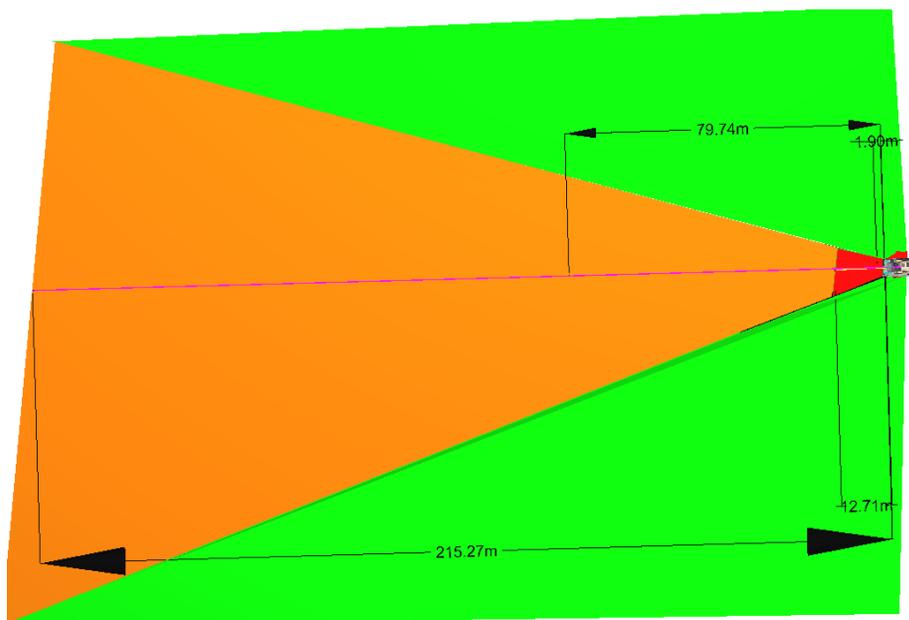
Figure 21 – Distance requise pour apercevoir le dessus de la tête et les pieds d'un piéton de 1,75 m avec deux et trois paquets de planches sur les fourches de la chargeuse  
Source : Sûreté du Québec

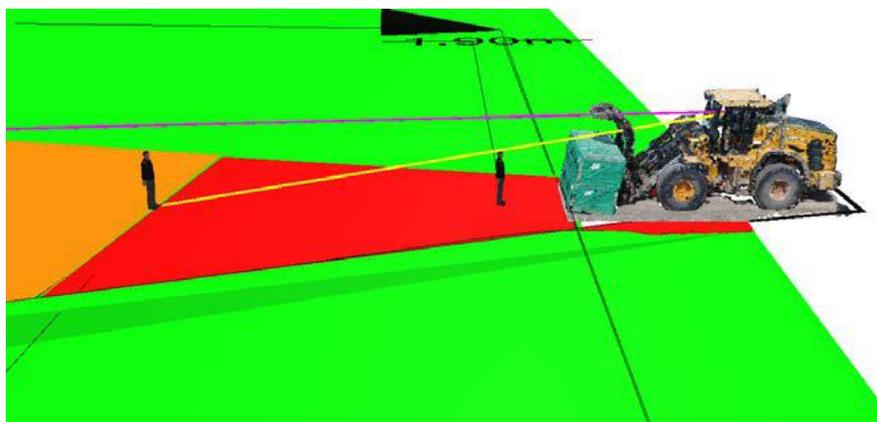
Figure 22 — Visualisation 3D — Distance requise pour apercevoir le dessus de la tête et les pieds d'un piéton de 1,75 m avec deux paquets de planches sur les fourches de la chargeuse  
Source : Sûreté du Québec

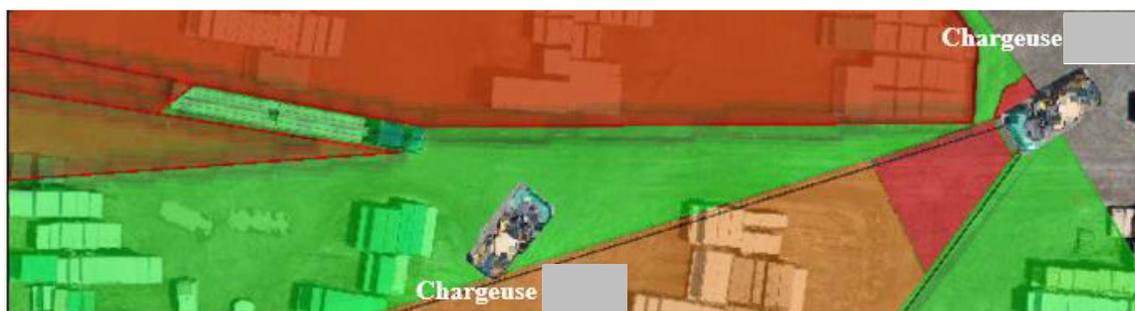
La reconstitution de la scène de l'accident, en collaboration avec un chef reconstitutionniste de la Sûreté du Québec, nous permet d'établir la visibilité au sol pour l'opérateur de la chargeuse (Figure 21 et Figure 22) ainsi que la fenêtre de visibilité sur la zone de travail (Figure 23).

Figure 23 – Fenêtre de visibilité de l'opérateur de la chargeuse n° 2 lorsqu'il quitte le lieu de chargement en direction de l'usine  
Source : Sûreté du Québec
