RAPPORT D'ENQUÊTE

Version dépersonnalisée

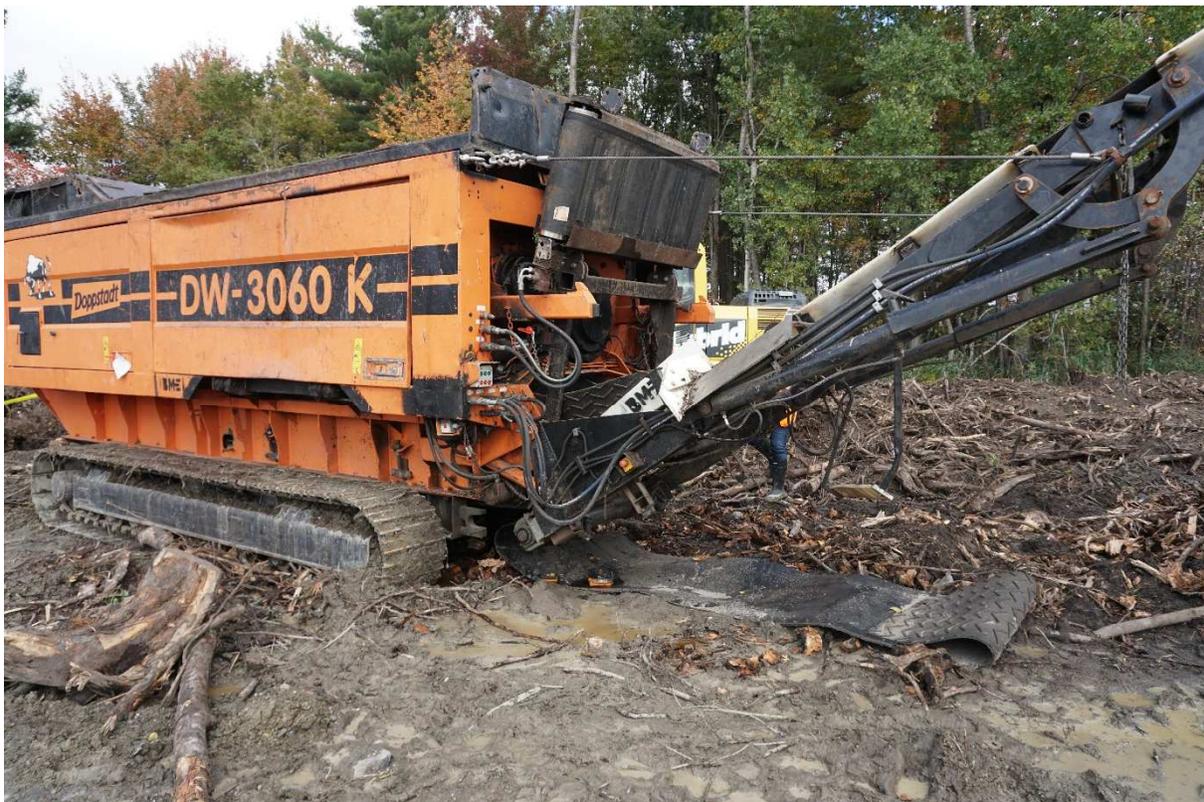
Figure 1 : Lieu de l'accident
