RAPPORT D'ENQUÊTE

**Accident ayant causé la mort d'un travailleur employé à la
Ferme L'Espoir inc., située au 120, 9^e Rang de Val-Joli,
le 6 octobre 2019**

**Service de prévention-inspection - Estrie
Direction de la prévention-inspection Sud-Est**

Date du rapport : 20 mai 2020

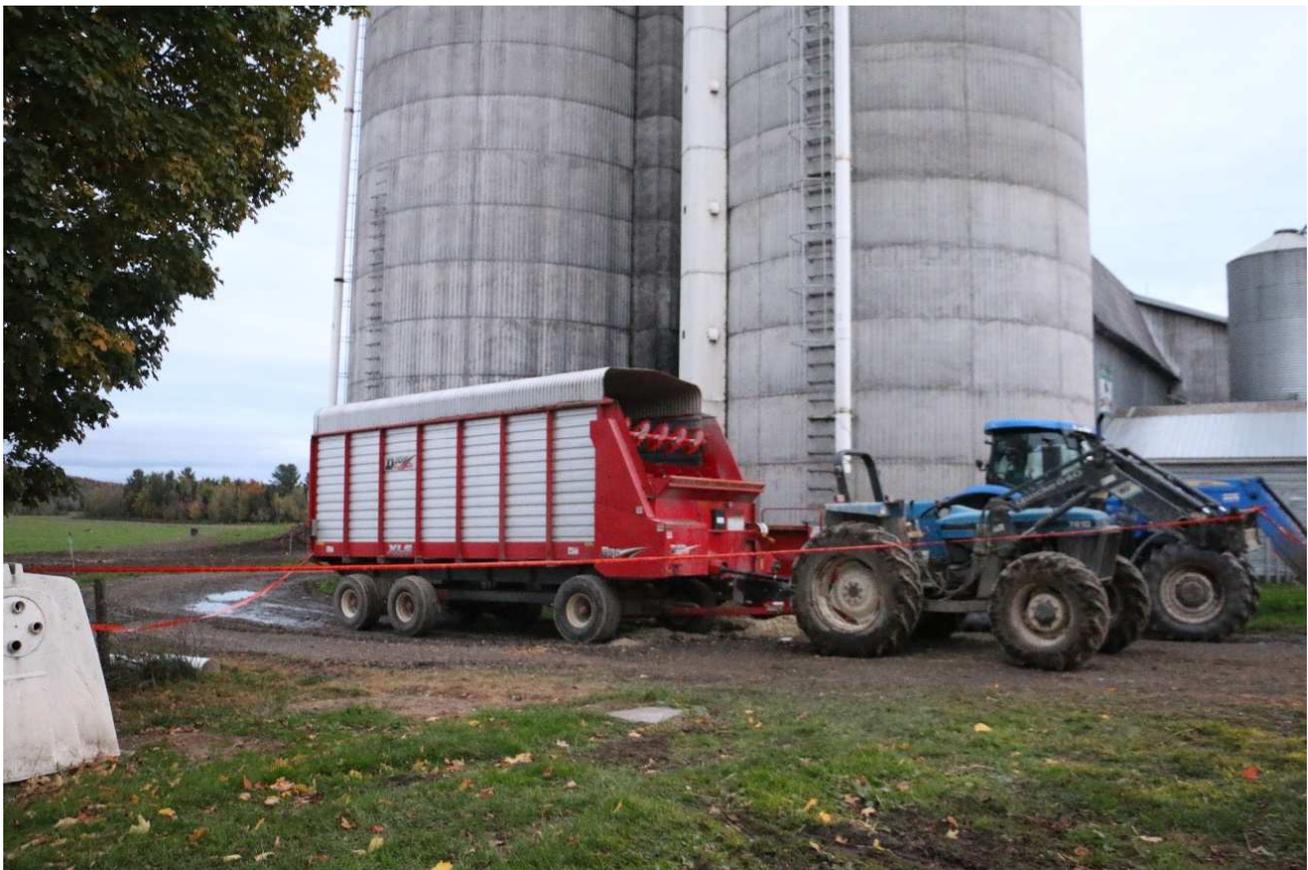
Figure 1 : Lieu de l'accident¹

Pendant qu'il assure la surveillance du transfert du fourrage de maïs entre la boîte d'ensilage et le silo d'entreposage, un travailleur est happé par l'arbre de transmission de la boîte et est entraîné dans un mouvement de rotation autour de l'arbre.

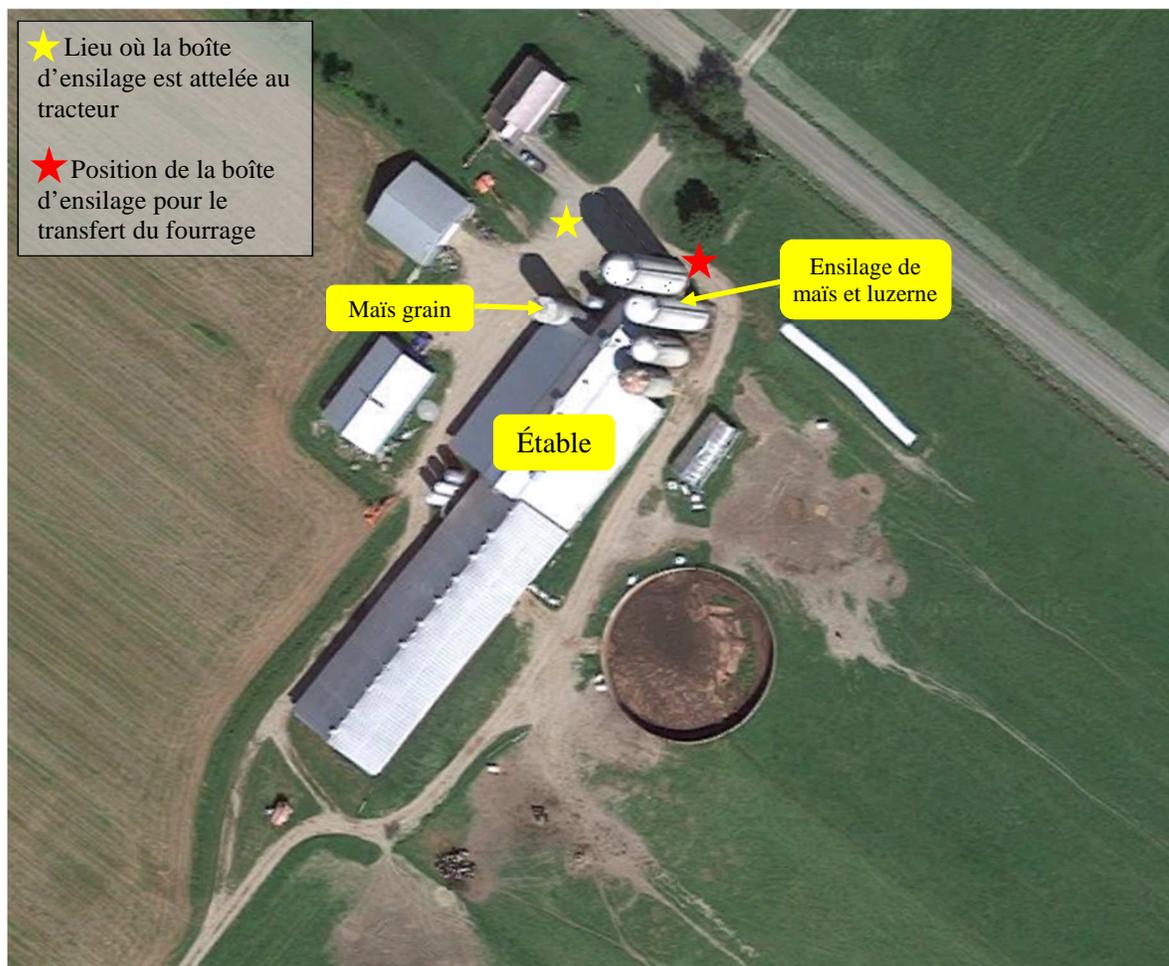
Figure 3 : Localisation de l'étable et des silos pour le fourrage
(Source de la photo : Google Maps. Annotations de la CNESST)

cinq silos juxtaposés à l'étable des vaches laitières (voir Figure 3). L'un de ces silos est dédié à l'entreposage du maïs grain.

La figure 3 permet de percevoir la configuration des voies de circulation dans la cour de la ferme. Un chemin permet la circulation avec des équipements de ferme en effectuant le tour de l'étable. Il est ainsi possible de positionner un tracteur remorquant une boîte d'ensilage au pied des silos sans effectuer de manœuvre de recul. La figure 1 présente le positionnement de la boîte d'ensilage et du tracteur pour le transfert du fourrage au moment de l'accident.

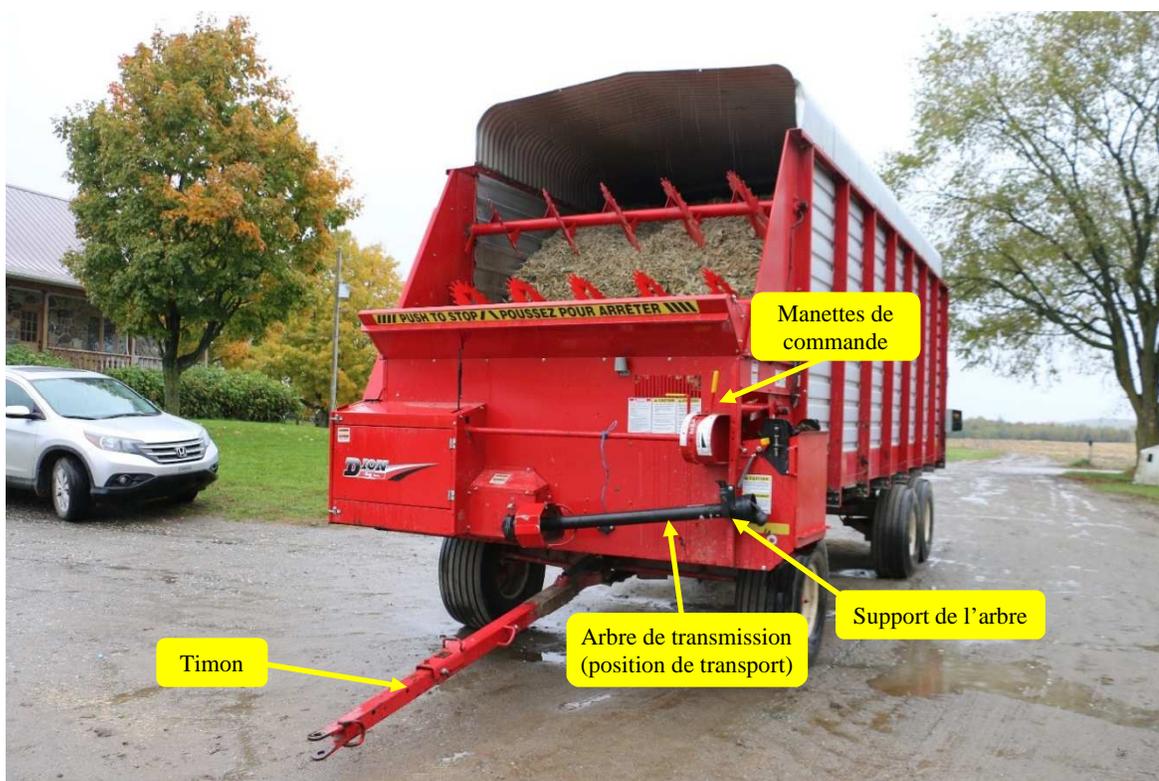
Figure 4 : Boîte d'ensilage pleine stationnée dans la cour en attente du tracteur

Ainsi, trois boîtes d'ensilage identiques, achetées neuves en 2012, 2013 et 2014, sont utilisées pour la récolte et l'ensilage du fourrage. Il s'agit de boîtes d'ensilage de la marque DION, B58 XLS, modèle B5822LFA. Ce modèle de boîte d'ensilage, apparaissant à la figure 4, a les caractéristiques suivantes :

- Dimensions hors-tout : 767 cm x 272 cm x 302 cm (hauteur);
- Capacité : 34,4 m³;
- Description de l'arbre de transmission :
 - Longueur rétractée (en position de transport) : 139,5 cm;
 - Longueur maximale d'extension pour le raccordement à la prise de force du tracteur : 226 cm;
 - Vitesse de rotation maximale : 540 RPM;
- Longueur du timon (entre le pivot sur la boîte et le pivot d'attache sur le tracteur) : 290 cm.

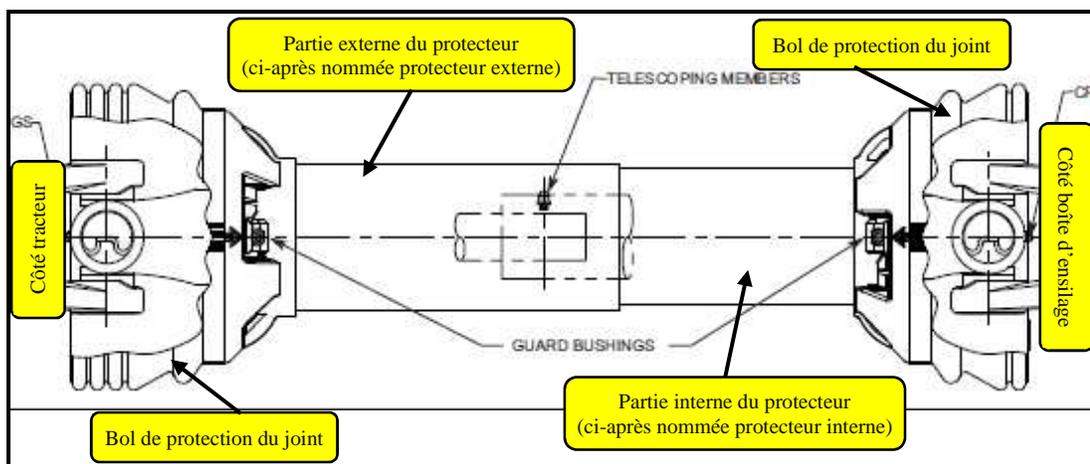
Figure 5 : Détails du protecteur de l'arbre de transmission
(Source de la photo : Weasler.com. Annotations de la CNESST)

L'arbre de transmission est recouvert par un protecteur rétractable, constitué en deux parties cylindriques glissant l'une sur l'autre (voir Figure 5) fixées aux deux extrémités de l'arbre. Les dimensions des deux parties du protecteur sont :

- Longueur de la partie interne du protecteur : 120 cm (côté boîte d'ensilage);
- Longueur de la partie externe du protecteur : 121 cm (côté tracteur).

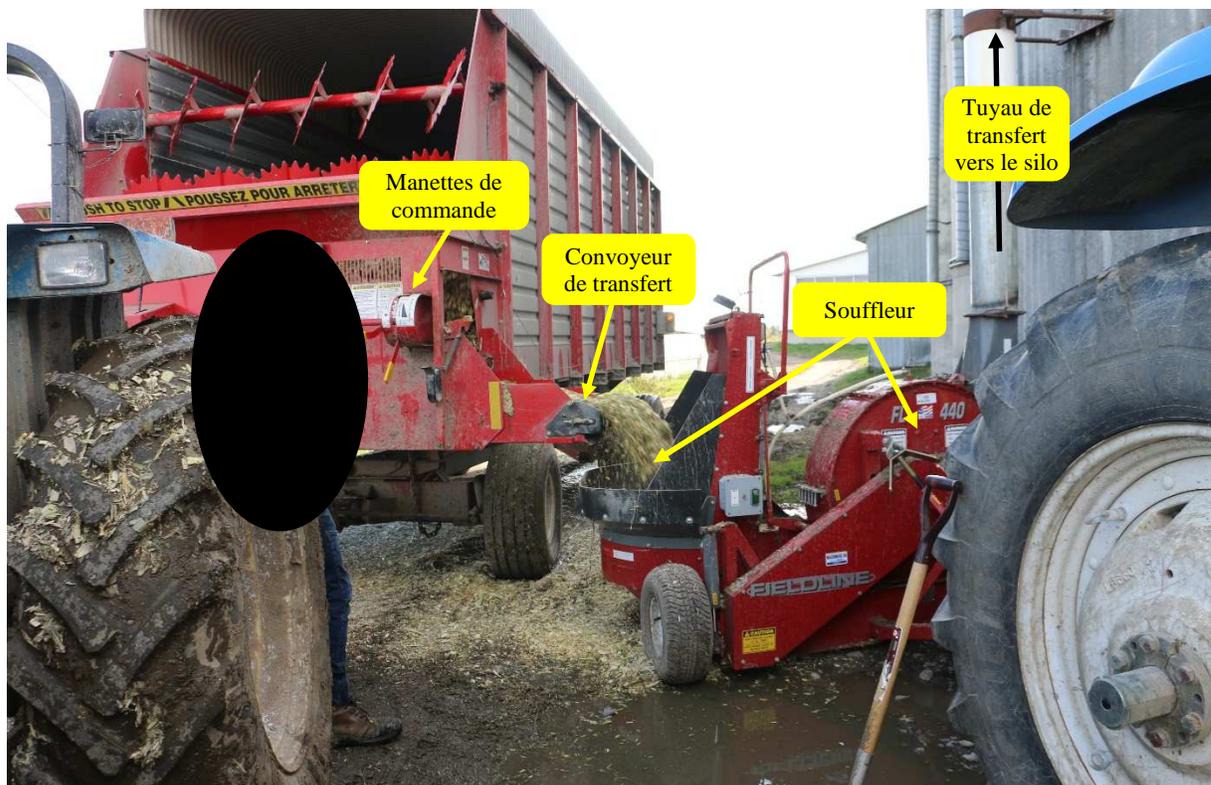
Figure 6 : Équipements utilisés pour le transfert du contenu de la boîte d'ensilage vers le silo

Le transfert du fourrage de la boîte d'ensilage vers un silo s'effectue avec un souffleur de marque Fieldline, modèle FL 440, installé au pied du silo tel que montré à la figure 6. Le souffleur est muni d'un arbre de transmission alimenté mécaniquement par la prise de force du tracteur New Holland, modèle T6030. La boîte d'ensilage en lien dans l'accident porte le numéro de série [...] et le numéro d'immatriculation [...]. Le tracteur auquel l'arbre de transmission de la boîte d'ensilage est relié à la prise de force est de marque New Holland, modèle 7610, et est immatriculé [...].

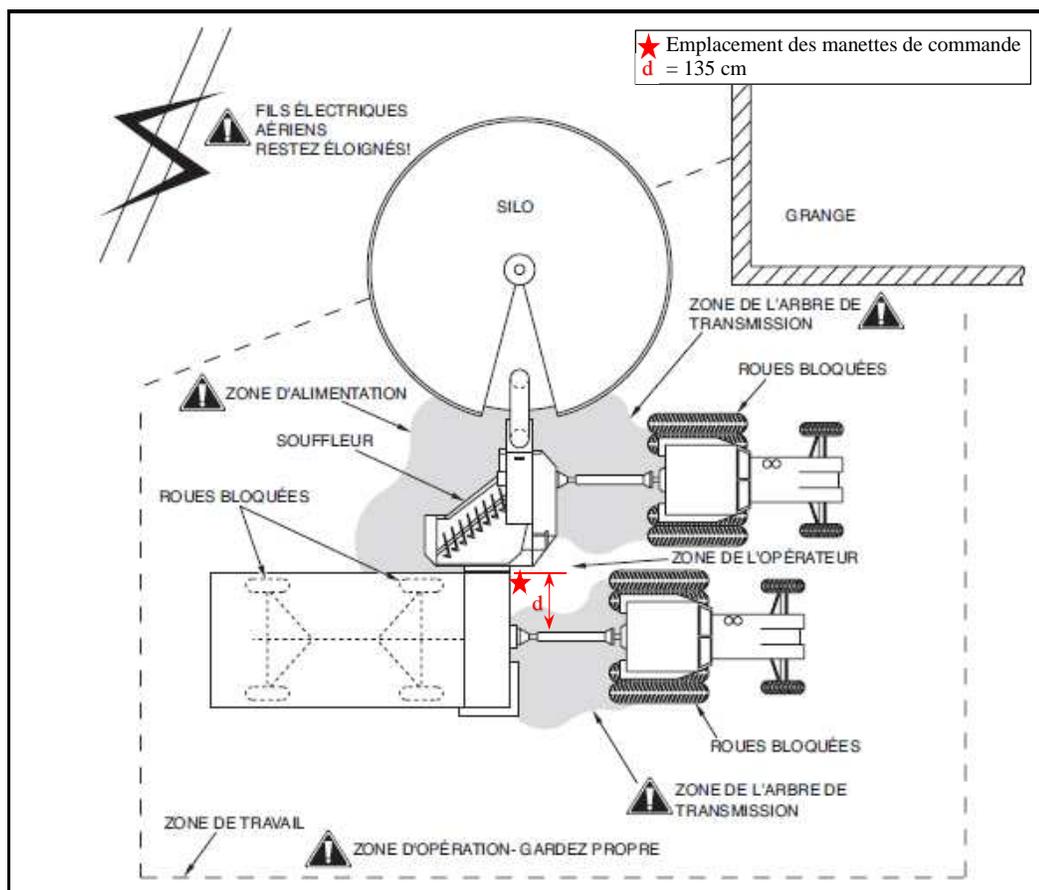
Figure 7 : Schéma de la zone de travail

- Démarrer le convoyeur de transfert de la boîte d'ensilage pour permettre le transfert du fourrage vers le souffleur;
- Surveiller le transfert du fourrage et ajuster au besoin la vitesse du convoyeur de plancher de la boîte et la vitesse du convoyeur de transfert afin de maintenir le rythme et prévenir le bouchage du tuyau de transfert vers le silo. À cette étape, la position sécuritaire pour le travailleur, recommandée par le fabricant et montrée à la figure 7, se situe à droite de l'arbre de transmission, face aux manettes d'ajustement des vitesses de la boîte.

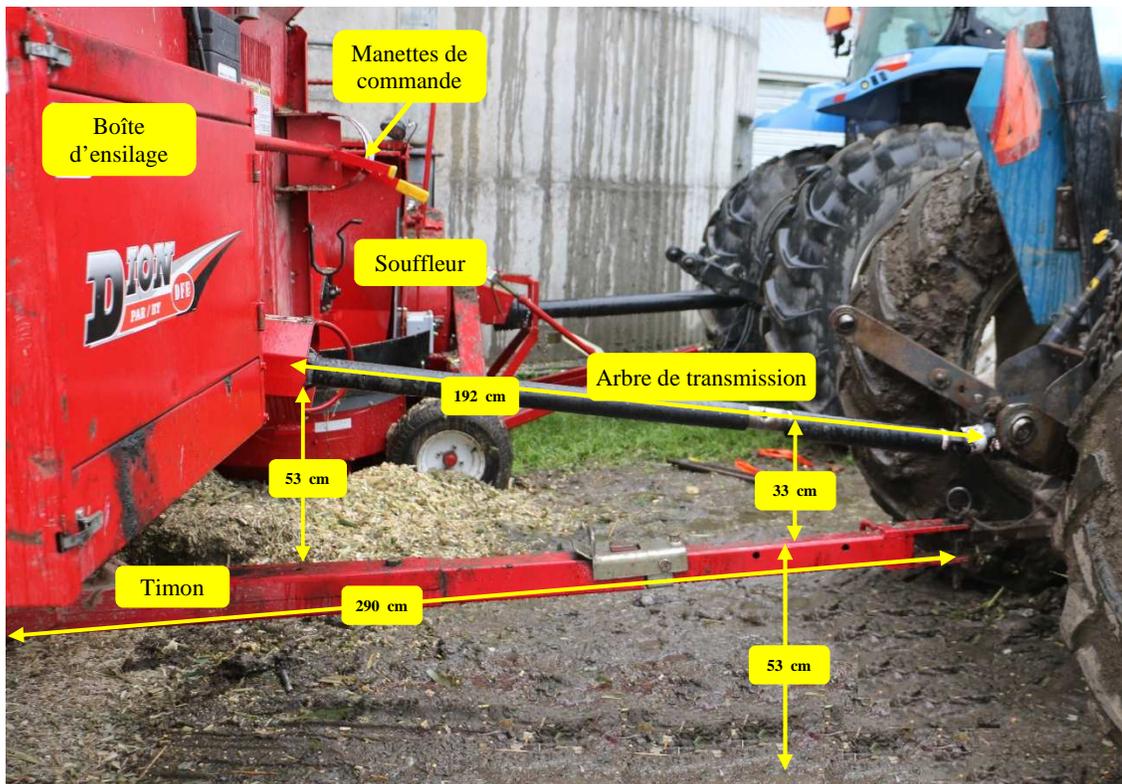
Figure 8 : Dimensions des deux liens unissant la boîte d'ensilage au tracteur

La boîte d'ensilage est raccordée au tracteur par le timon servant à la remorquer et par l'arbre de transmission servant à activer les composantes mobiles de la boîte. Pendant le fonctionnement des équipements pour le transfert du fourrage, l'arbre de transmission est en rotation antihoraire (en regardant la boîte d'ensilage) et le timon demeure fixe. Les dimensions de ces deux liens qui unissent la boîte au tracteur et les espaces séparant les diverses composantes présentes sur le lieu de l'accident sont présentés à la figure 8. L'arbre déployé mesure 192 cm et l'espace libre entre le timon et l'arbre varie de 33 à 53 cm. Les commandes permettant d'ajuster la vitesse des convoyeurs de la boîte d'ensilage sont situées à une distance horizontale d'environ 135 cm de l'arbre de transmission.

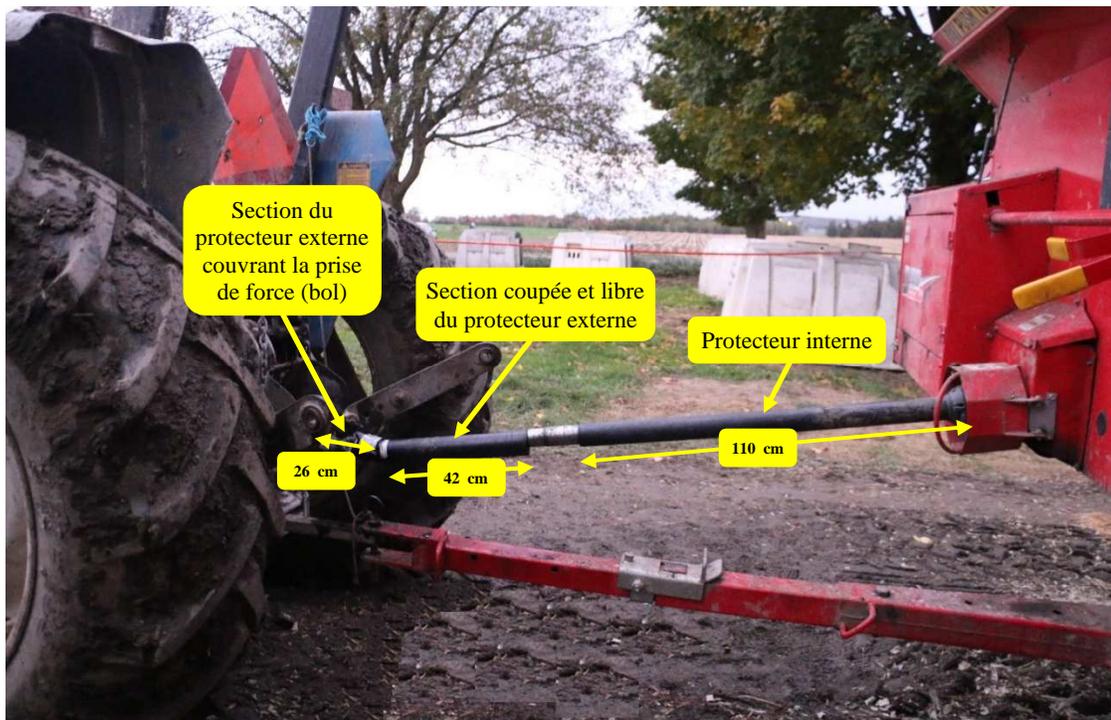
Figure 9 : Dimensions des parties du protecteur de l'arbre de transmission

Le protecteur de l'arbre de transmission de la boîte d'ensilage apparaît à la figure 9. Il est coupé en sections qui sont identifiées sur la figure. Ces sections ne couvrent pas l'arbre sur toute sa longueur.

L'employeur nous informe qu'une manœuvre effectuée environ trois semaines avant l'accident a provoqué le bris du protecteur. La boîte a été transportée alors que l'arbre de transmission était relié à la prise de force du tracteur. Un virage exécuté pendant ce transport, dans la cour de la ferme, a entraîné un allongement de l'arbre de transmission au point de provoquer la séparation des deux parties constituantes du protecteur rétractable. Lorsque l'arbre s'est raccourci, le protecteur interne et le protecteur externe se sont heurtés bout à bout au lieu de glisser l'un sur l'autre. La force de poussée exercée sur les deux parties du protecteur a provoqué une déformation et un écrasement de la portion du protecteur située près du point d'attache à la prise de force du protecteur externe. Puisque cette déformation nuisait au mouvement de rotation de l'arbre, certaines zones endommagées ont été coupées pour être en mesure de poursuivre les travaux d'ensilage.

Quelques semaines avant l'accident, l'une des trois boîtes d'ensilage de la ferme a été transportée alors que l'arbre de transmission était relié à la prise de force du tracteur. Un virage exécuté pendant le transport a provoqué une déformation du protecteur externe. Puisque cette déformation nuisait au mouvement de rotation de l'arbre, certaines zones endommagées ont été coupées. Le protecteur externe est raccourci d'une longueur de 53 cm comparativement au protecteur d'origine. Depuis l'exécution de cette manœuvre, le protecteur endommagé n'a pas été remplacé, et ce, malgré les recommandations inscrites dans le manuel du fabricant à l'égard de la présence d'un protecteur en bon état. En conséquence, une section du protecteur externe, nommée le bol, est demeurée autour de l'extrémité s'attachant à la prise de force du tracteur et une section libre d'une longueur de 42 cm couvre en partie l'arbre de transmission lorsqu'elle n'est pas complètement par-dessus le protecteur interne.

À la suite de l'accident, une interdiction d'utiliser la boîte d'ensilage a été émise à l'employeur jusqu'à ce que l'arbre de transmission de la boîte soit muni d'un protecteur en bon état (RAP1281819). La décision a été levée le 7 octobre après que l'employeur ait remplacé le protecteur endommagé (RAP1281819).

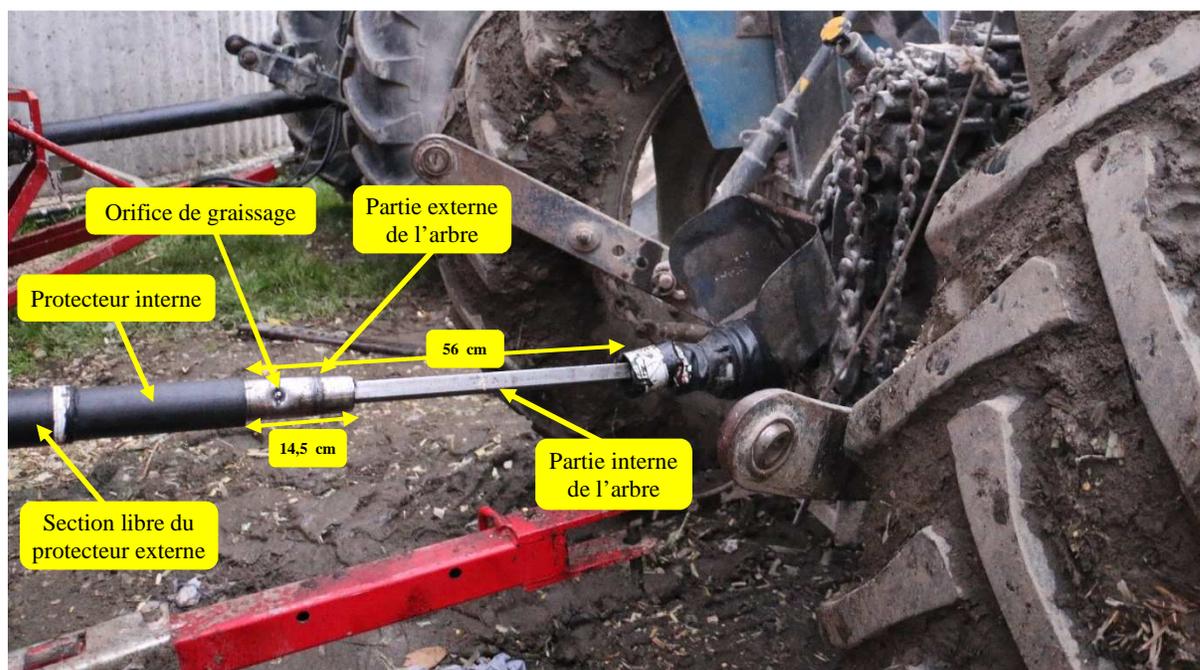
Figure 10 : Composantes de l'arbre de transmission de la boîte d'ensilage

Lorsque le corps de la victime est retrouvé sur le lieu de l'accident, la section coupée et libre du protecteur externe de l'arbre de transmission est localisée par-dessus le protecteur interne. La longueur non protégée de l'arbre de transmission est alors de 56 cm telle que montrée à la figure 10.

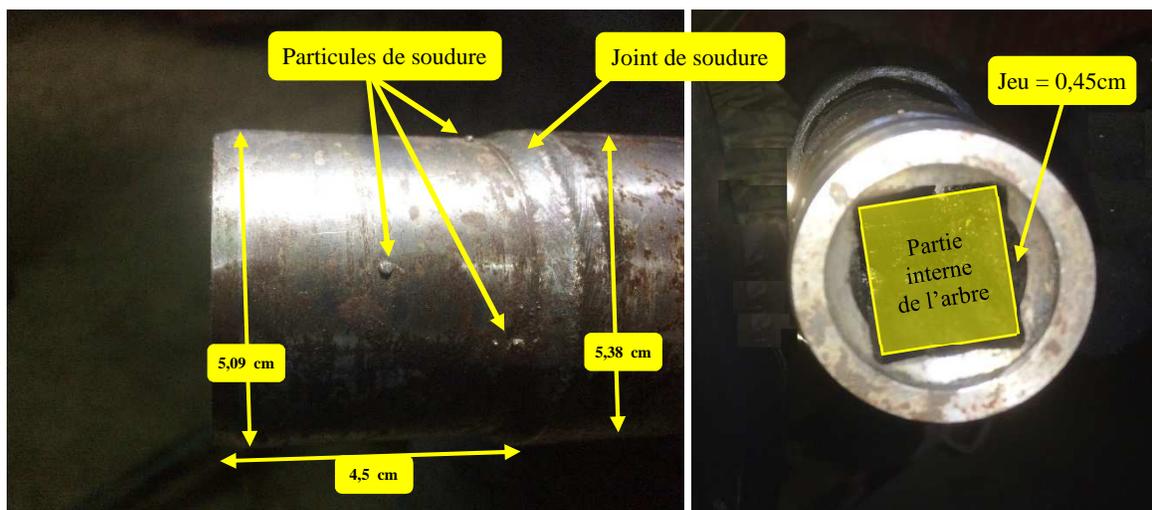
Figure 11 : Manchon soudé sur la partie cylindrique de l'arbre de transmission et jonction

L'arbre de transmission rétractable est constitué en deux parties glissant l'une dans l'autre. La partie interne (côté tracteur) est formée d'une tige dont la section est un rectangle de 2,56 cm x 3,04 cm. La partie externe (côté boîte d'ensilage) est un cylindre creux ayant un diamètre externe de 5,38 cm, à l'extrémité duquel un manchon a été soudé. La forme et les dimensions du manchon sont présentées à la figure 11. On y aperçoit une cavité composée d'une forme rectangulaire et d'un alésage circulaire qui, après insertion de la tige rectangulaire, tels que montrés sur le schéma de l'annexe D, amène un jeu de 0,45 cm au centre de l'arc de cercle, à la jonction des deux parties de l'arbre. On aperçoit également sur la figure 11 des particules de soudure qui sont apparentes à proximité du joint de soudure. L'orifice de graissage visible sur la figure 12 dépasse le diamètre de la partie cylindrique d'environ 0,1 cm.

Alors que les travaux de récolte et d'ensilage du fourrage de maïs sont en cours, les trois boîtes d'ensilage sont utilisées. Le travailleur attèle au tracteur la boîte d'ensilage dont le protecteur est endommagé. L'arbre de transmission de la boîte d'ensilage est accroché en position de transport, sur le support situé à l'avant de la boîte. Il est donc rétracté à une longueur de 139,5 cm et la section libre du protecteur externe recouvre le protecteur interne. Le travailleur transporte la boîte pour se rendre juste à côté des autres équipements servant au transfert. Il décroche l'arbre de transmission et l'allonge afin de le relier à la prise de force du tracteur. L'arbre atteint alors une longueur de 192 cm. Le bol du protecteur externe se déplace avec l'extrémité de l'arbre vers le tracteur. Pour sa part, la section coupée et libre du protecteur externe demeure par-dessus le protecteur interne, près de la boîte d'ensilage, exposant ainsi une longueur de 56 cm de l'arbre de transmission. Cette zone dangereuse de l'arbre de transmission comporte divers points d'accrochage dont la jonction de l'arbre rétractable, des particules de soudure et un orifice de graissage.

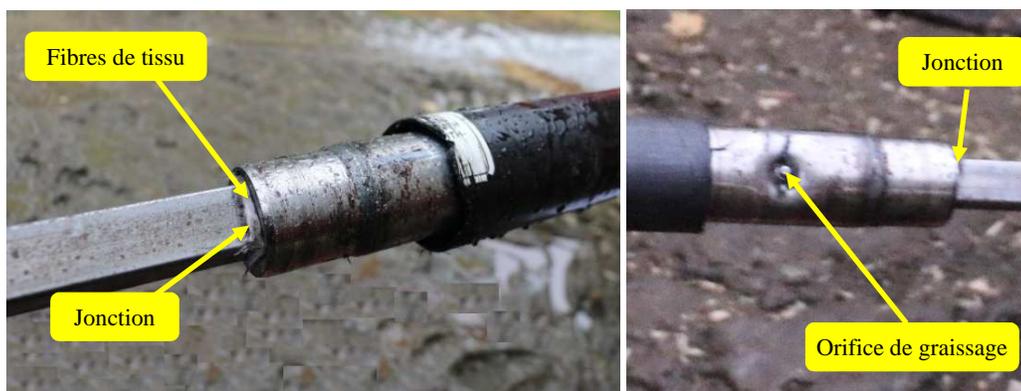
Figure 12 : Jonction des deux parties de l'arbre de transmission rétractable

La température est fraîche (13°C) et le travailleur porte une chemise doublée, à carreaux. Un morceau de tissu provenant de la chemise à carreaux est retrouvé, inséré à la jonction de l'arbre de transmission rétractable tel qu'aperçu à la figure 12.

La présence d'irrégularités et de parties saillantes en surface de l'arbre de transmission, comme l'orifice de graissage, de la soudure ou encore de la rouille, augmente l'adhérence et favorise l'enroulement des vêtements. Ce danger est détaillé notamment dans une publication conjointe de la CNESST et de l'UPA, *La prévention des accidents liés aux pièces en mouvement* (DC300_436).

À partir du moment où le travailleur s'approche suffisamment de l'arbre pour que le poignet de sa chemise entre en contact avec l'un des points d'accrochage présents dans cette zone dangereuse non protégée, il est happé et entraîné par le mouvement de rotation de l'arbre.

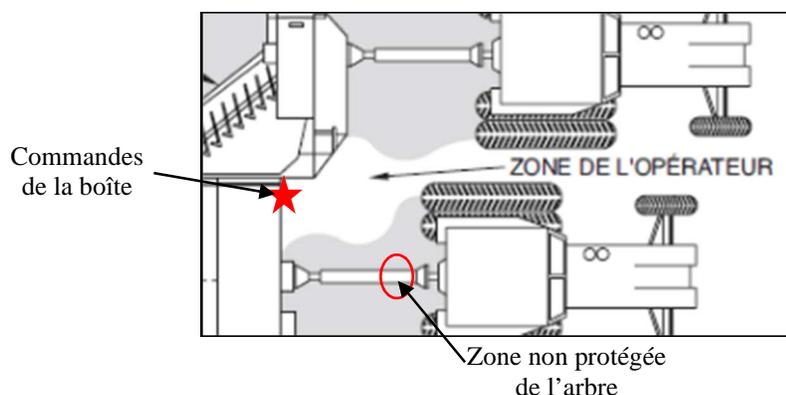
Le travailleur est affecté à l'opération du souffleur pour transférer le fourrage de maïs dans le silo. Après avoir positionné la boîte d'ensilage pleine au pied du silo, à côté du souffleur, il effectue les différentes étapes requises à la mise en marche des équipements. Selon le manuel du fabricant de la boîte d'ensilage, le travailleur devrait conserver une distance, entre lui et l'arbre de transmission, équivalente à sa grandeur [...]. Les commandes de la boîte étant situées à 135 cm de l'arbre, il n'est pas possible, pour un travailleur de taille moyenne de se conformer à cette recommandation. Malgré ce fait, le travailleur commence le transfert du fourrage en étant positionné dans la zone recommandée par le fabricant, soit la zone en blanc sur le schéma ci-dessous, pour être en mesure d'actionner les commandes de la boîte.

Pendant le transfert du fourrage, le travailleur doit surveiller et ajuster les équipements au besoin afin de maintenir le rythme et prévenir le bouchage du tuyau de transfert vers le silo. À un certain moment pendant le fonctionnement des équipements, le travailleur quitte la zone de l'opérateur et s'approche de l'arbre de transmission de la boîte, dans la zone en gris sur le schéma, jusqu'à se retrouver à une distance inférieure à une longueur de bras. Étant dos à l'arbre pour probablement être à même de surveiller le fonctionnement des équipements, il peut ne pas avoir conscience de s'approcher de l'arbre de transmission. De plus, selon diverses sources et malgré les avertissements, le travailleur semblait avoir l'habitude de s'appuyer, à l'occasion, sur le protecteur de l'arbre de transmission.

Il s'approche ainsi suffisamment pour que le bas de sa manche droite touche à la zone non protégée de l'arbre de transmission. Différents points d'accrochage y sont présents dont des particules de soudure, un orifice de graissage et la jonction des deux parties constituantes de l'arbre dans laquelle un morceau de tissu arraché de sa chemise à carreaux a été retrouvé. Ainsi happé par l'arbre de transmission, le travailleur est entraîné dans un mouvement de rotation autour de l'arbre.

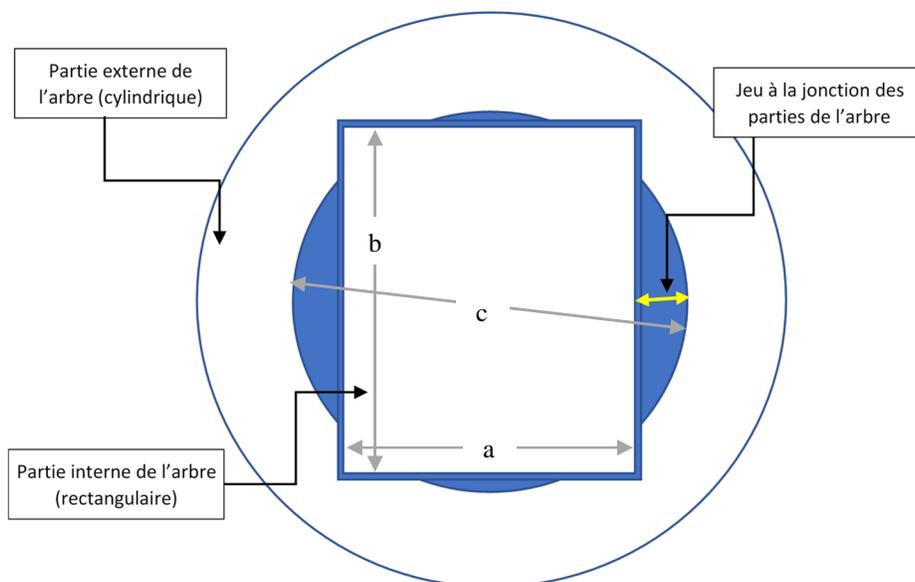
Jeu présent à la jonction des deux parties de l'arbre rétractable

Dimensions de la partie de l'arbre qui possède une section rectangulaire :

$$a = 2,56 \text{ cm}$$

$$b = 3,04 \text{ cm}$$

Diamètre de l'alésage circulaire présent dans l'ouverture du manchon :

$$c = 3,46 \text{ cm}$$

Jeu (ou espace nécessaire au mouvement) à la jonction des deux parties :

$$\text{Jeu} = (c - a) / 2$$

$$\text{Jeu} = (3,46 \text{ cm} - 2,56 \text{ cm}) / 2 = 0,45 \text{ cm}$$
