**EN004401****RAPPORT D'ENQUÊTE**

**Accident ayant causé la mort d'un démonteur  
de l'entreprise Pièces d'auto Roussel inc.,  
survenu le 4 octobre 2023 au 953, boulevard de l'Anse à Roberval.**

**Service de la prévention-inspection – Saguenay–Lac-Saint-Jean**

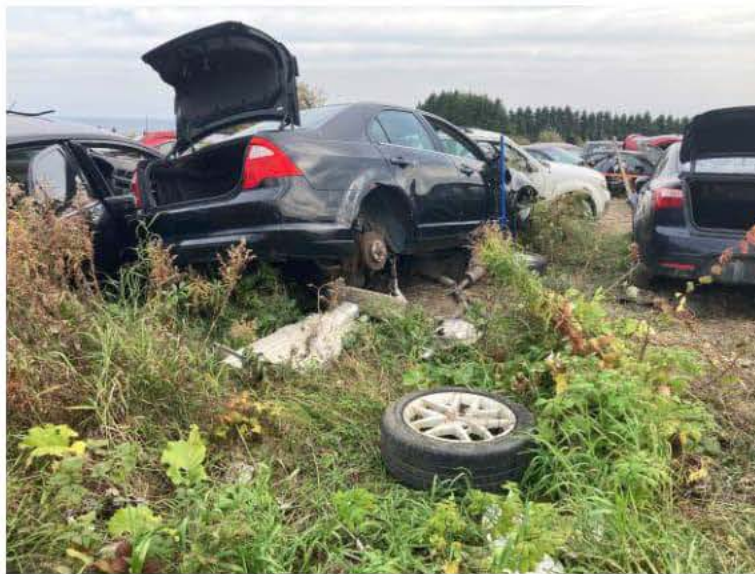
Figure 1 - *Lieu de l'accident*

Le 4 octobre 2023 vers 16 h, A donne un bon de commande au démonteur. Il doit retirer un réservoir à essence sur une Ford Fusion. Le démonteur se rend dans la cour à 16 h 13. Il choisit la Ford Fusion et débute le soulèvement du véhicule selon sa méthode de travail habituelle. Il lève le véhicule du côté passager avec un cric de ferme. Pour soutenir le poids du véhicule, il installe des pneus sous les supports des essieux avant et arrière du même côté. Il accède sous celui-ci face au sol. Soudainement, le véhicule se déstabilise et écrase le démonteur contre le sol.

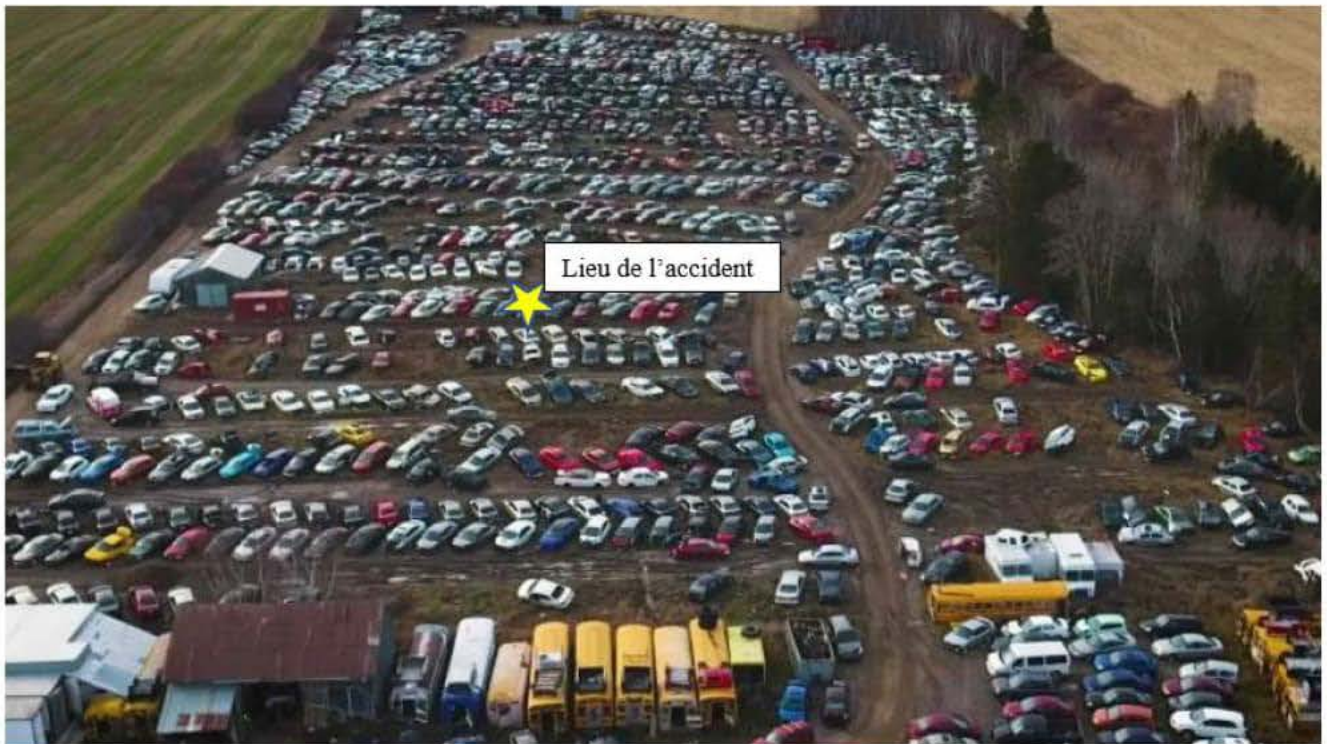
Fig. 2 - Cour de l'entreprise

La cour est située dans un champ de terre. Elle sert à entreposer des véhicules accidentés. On localise un entrepôt de pneus au centre et un garage au fond de la cour qui contient une structure permettant la vidange des fluides des véhicules accidentés. L'accident survient au centre de la rangée de l'entrepôt des pneus.

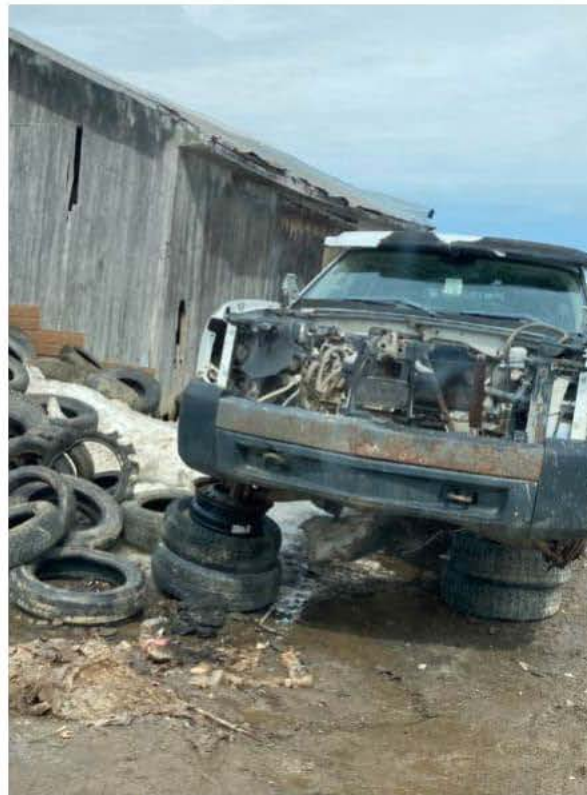
Fig. 3 - Méthode de travail

- Soulever et soutenir le véhicule sur les quatre roues;
- Dégonfler les pneus du véhicule ou non;
- Lorsque le sol est mou, ils ajoutent un morceau de tôle trouvé autour ou une planche de bois sous les chandelles.
- Plusieurs véhicules sont montés sur des pneus et des jantes sans qu'il y ait des travaux à faire dans l'immédiat.

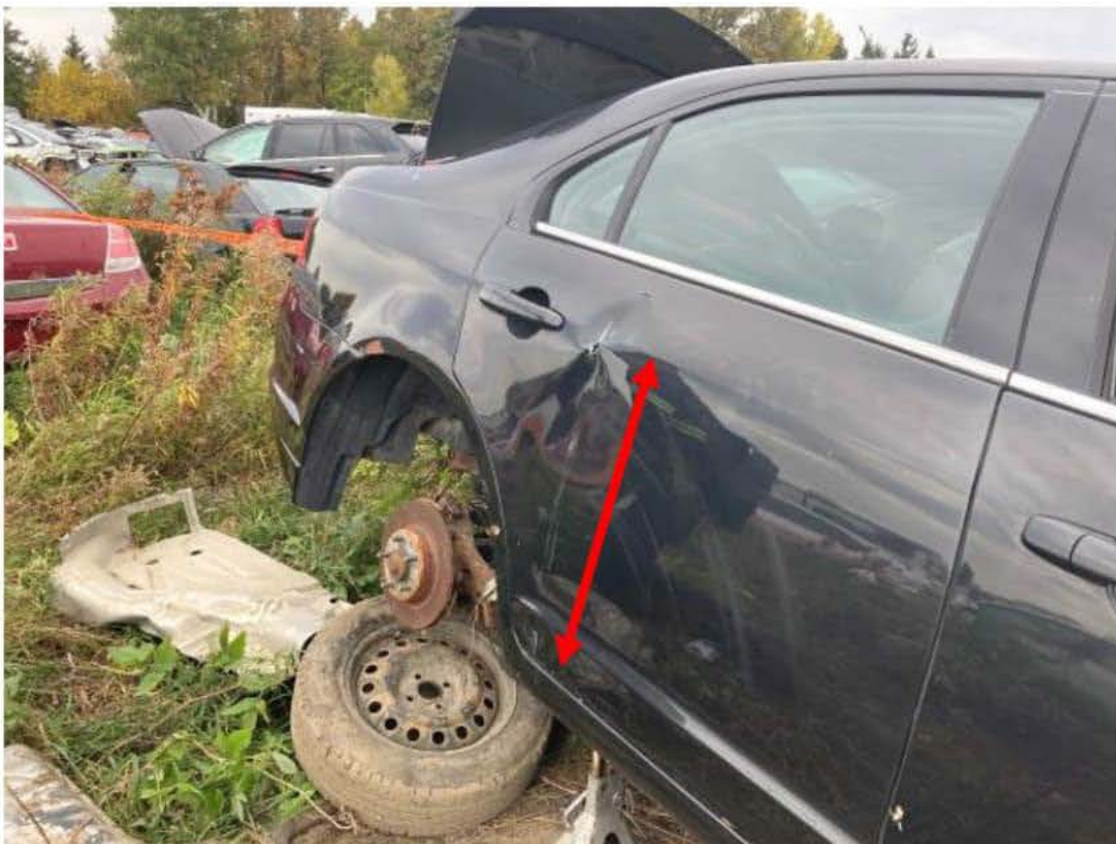
Fig. 4 - Porte arrière  
Source : CNESST

- La porte arrière du véhicule du côté passager est enfoncée dans le centre. Cette marque a les mêmes dimension et hauteur que le cric de ferme utilisé par le démonteur.

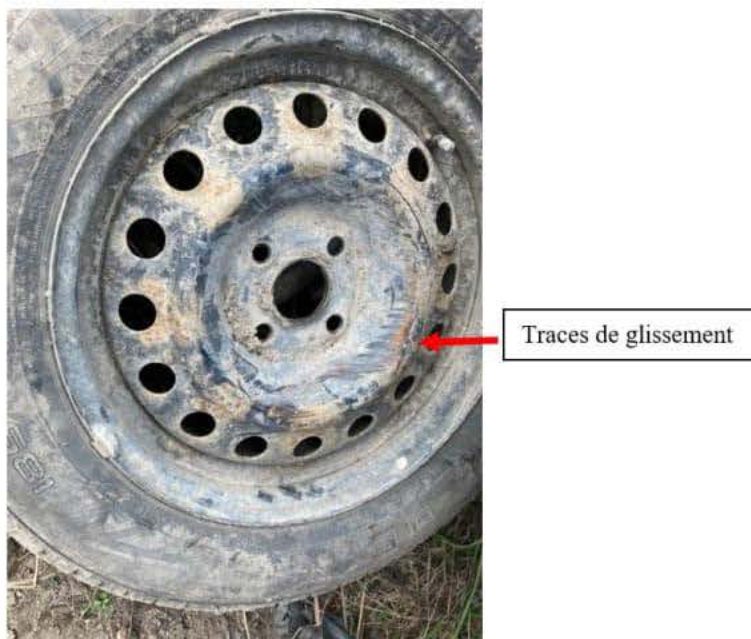
Fig. 5 - Pneu arrière  
Source : CNESST

- Des traces de glissement sont visibles sur une jante de la roue et sur le support de l'essieu arrière du côté du passager.

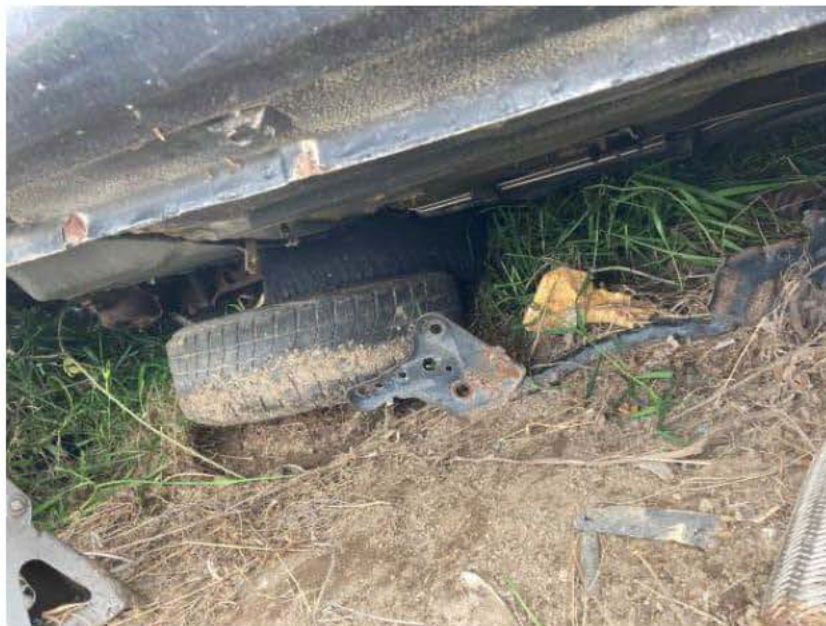
Fig. 7 - Pneus près du réservoir à essence

- Les pneus près du réservoir à essence sont déplacés. Le pneu du dessous est enfoncé dans le sol et celui du dessus est désaxé.

Le jour de l'accident, alors que le sol est mouillé, le démonteur choisit d'utiliser un cric de ferme pour soulever le véhicule et d'appuyer le poids de celui-ci sur des pneus montés sur jantes trouvés dans la cour. Il les place à l'avant et à l'arrière du côté passager. Ainsi, le véhicule est soulevé d'un seul côté, ce qui le rend plus à risque d'un déséquilibre.

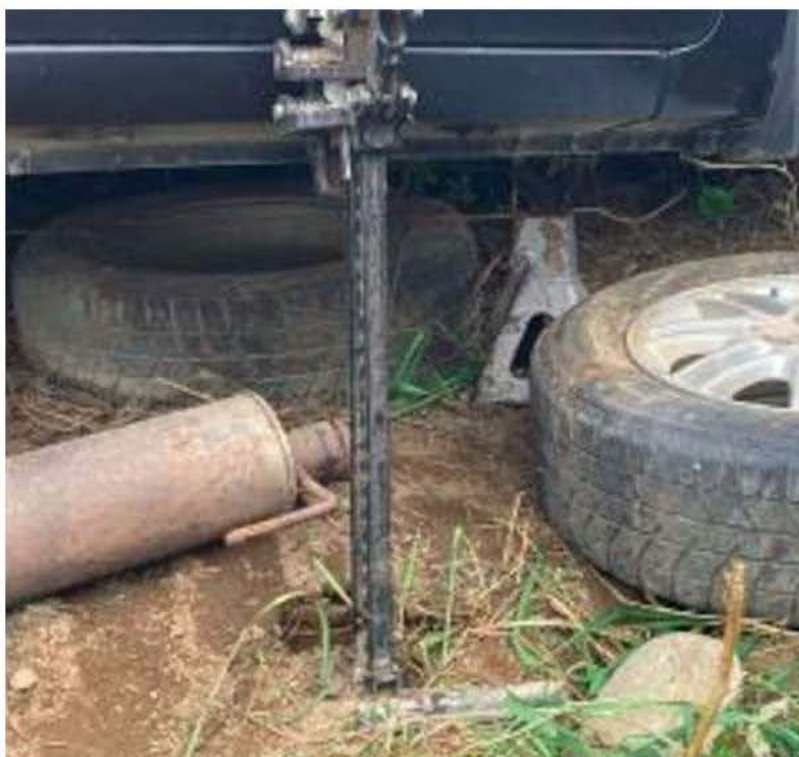
Fig. 8 - Cric de ferme enfoncé dans le sol

- Le cric de ferme utilisé par l'employeur après l'accident est enfoncé dans le sol.

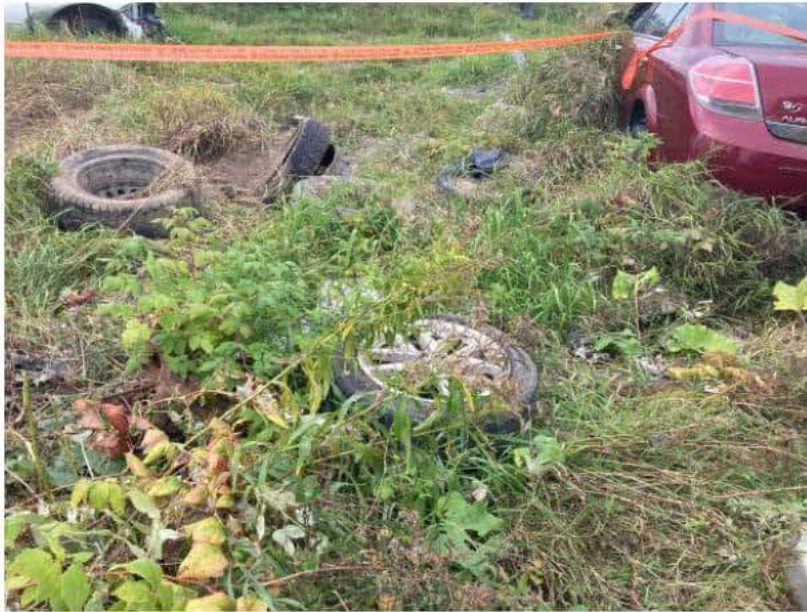
Fig. 9 - Exemples de pneus disponibles dans la cour

- Des pneus sont disponibles près des véhicules dans la cour.

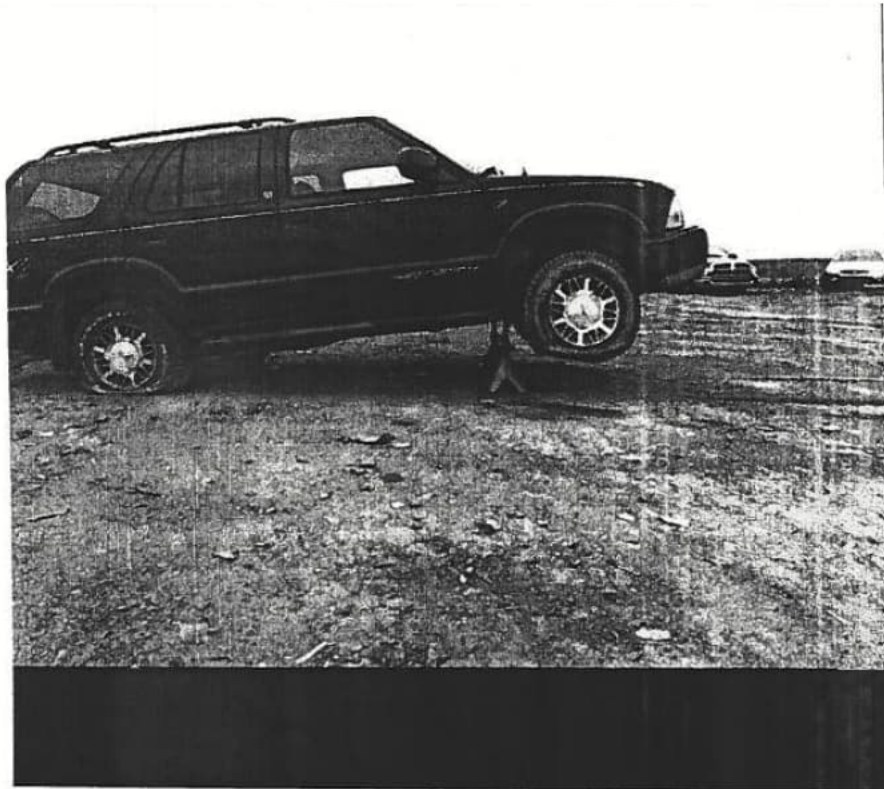
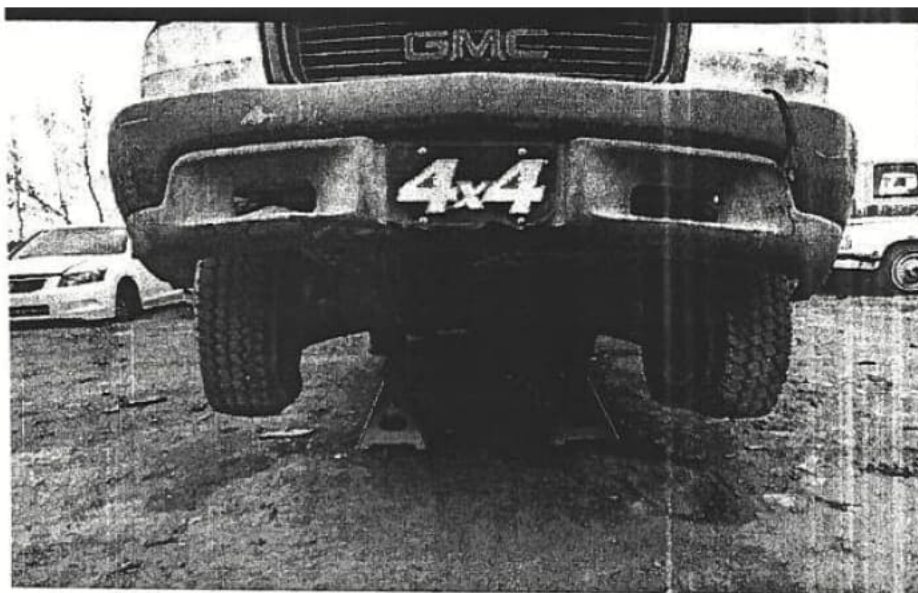
**ANNEXE D****Procédure de levage  
(16-05-2023)****Procédure de levage pour auto dans le champs**

1. S'assurer que le véhicule est bien dégager et avoir assez d'espace pour travailler
2. L'endroit doit être sur une surface plate et stable
3. Utiliser le 'Jack' pour lever le véhicule
4. Utiliser des 'chandelles' ou 'jack a garette' afin de stabiliser le véhicule à l'avant, à l'arrière ou les deux tout dépendant de la pièce demandé.
5. Retirer les chandelles lorsque le travail est bien terminé et que le démonteur n'a plus à aller sous le véhicule
6. Bien ramasser autour ainsi que les pièces démontés.
7. Photo à titre indicatif.
