EN004440**RAPPORT D'ENQUÊTE**

**Accident ayant causé la mort d'un travailleur de l'entreprise
Fournisseurs d'acier et de métal du Richelieu inc.,
survenu le 3 juillet 2024 à Cowansville.**

Service de la prévention-inspection – Montérégie Centre et Ouest

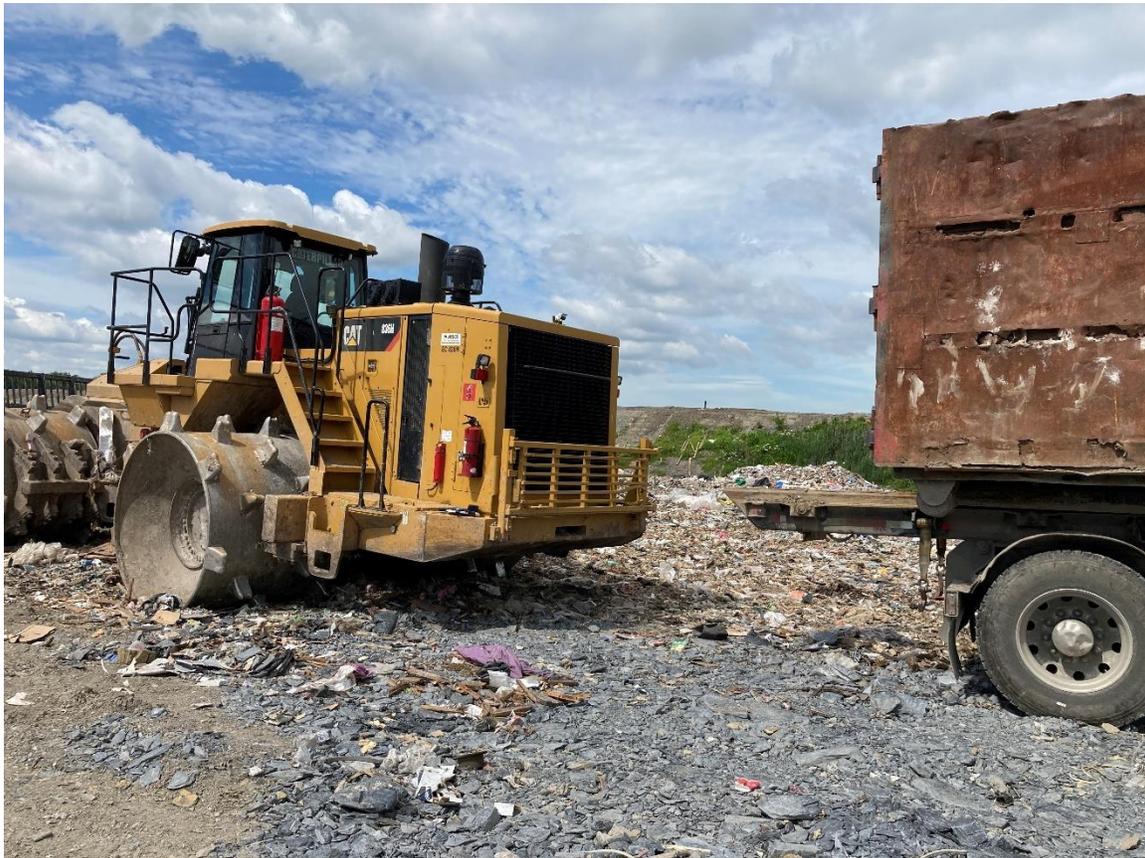
Le 3 juillet 2024, vers 15 h 30, au site d'enfouissement de la Régie intermunicipale de gestion des matières résiduelles de Brome-Missisquoi (RIGMRBM) situé à Cowansville, un camionneur de Fournisseurs d'acier et de métal du Richelieu inc. nettoie l'arrière de son camion avant de refermer la porte de son conteneur. Au même moment, l'opérateur du compacteur à déchets du site d'enfouissement recule avec son véhicule et écrase le camionneur qui se trouve entre le pare-chocs arrière du compacteur à déchets et l'arrière du camion.

Figure 1 – Lieu de l'accident ainsi que le compacteur à déchets et le camion impliqués
Source : CNESST

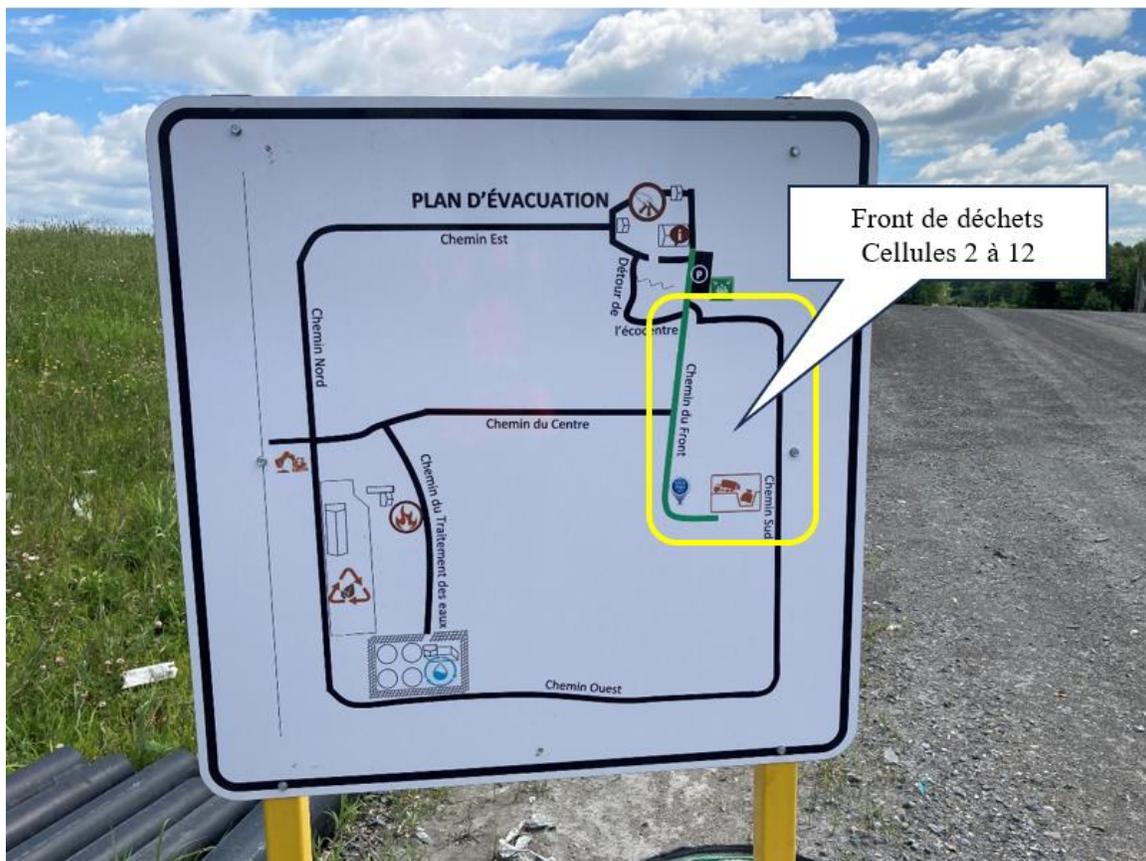
Le site d'enfouissement situé au 2500, rang Saint-Joseph à Cowansville est divisé en différents secteurs (déchets ménagers, compostage, traitement des eaux, etc.). Pour les déchets ménagers, une partie du site (aussi appelé le front de déchets) est séparée en onze cellules de forme rectangulaire, positionnées côte à côte.

Les cellules sont accessibles par le chemin du front de déchets qui longe l'extrémité nord des cellules.

Fig. 3 – Plan d'évacuation du site d'enfouissement et localisation des cellules 2 à 12
Source : CNESST

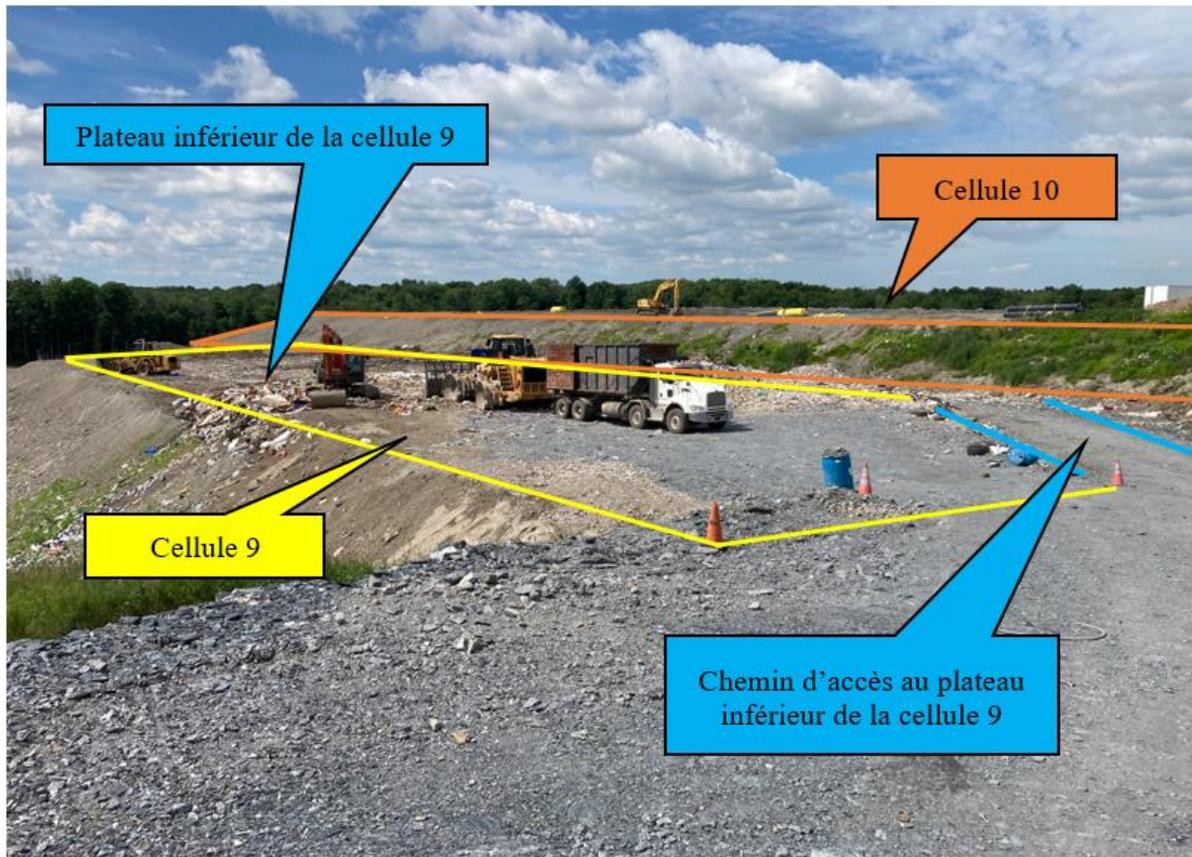
La cellule 9 est rectangulaire et mesure 50 m par 240 m. Une pente descendante en gravier relie le chemin du front de déchets au plateau de la cellule. Une partie du plateau est recouverte de gravier. C'est la zone de nettoyage. Le reste du plateau constitue la zone de déchargement. Au moment de l'accident, un nouveau plateau est entamé. Les figures 4 et 5 permettent de visualiser la configuration de la cellule 9 et les véhicules impliqués dans l'accident.

Fig. 4 – Cellules 9 et 10
Source : CNESST

Depuis peu, un nouveau plateau est amorcé à la cellule 9, ce qui restreint l'espace. D'un côté de la zone de nettoyage, une pente relie le chemin du front à la cellule. De plus, un chemin non enseveli, situé le long de la cellule 10 et le bord de la cellule limitent l'espace en largeur.

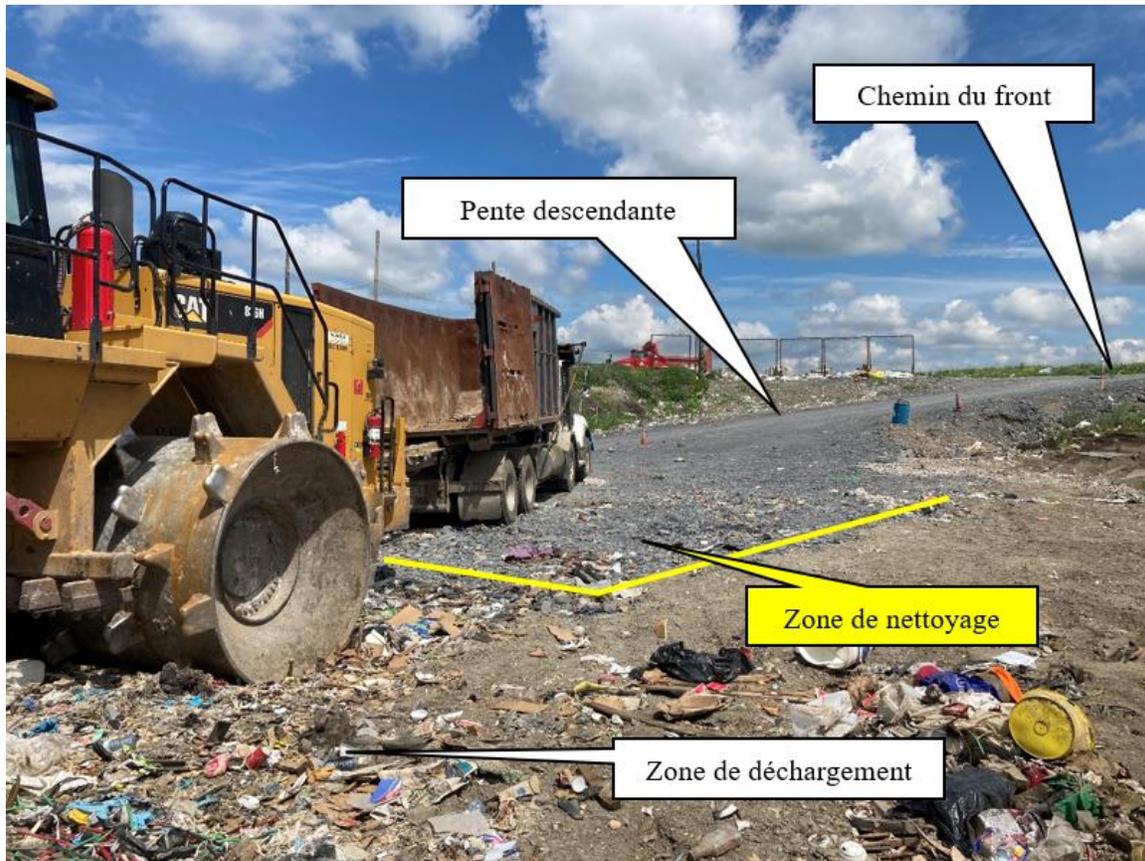
Fig. 5 – Zones de la cellule 9
Source : CNESST

Pour atteindre la zone de déchargement, il faut obligatoirement passer dans la zone de nettoyage. Cette dernière occupe une partie de la largeur de la cellule. L'autre partie est occupée par un chemin permettant d'accéder au plateau inférieur de la cellule 9.

À la cellule 9 du front de déchets, deux zones, dont les limites sont accolées, sont déterminées. D'abord, la zone de déchargement, constituée des déchets ménagers compactés, puis, la zone de nettoyage, délimitée au sol par du gravier. Cette dernière peut être utilisée pour permettre aux camions de se retourner et de se positionner pour le déchargement. C'est aussi à cet endroit que les camionneurs descendent de leur cabine pour nettoyer le conteneur et refermer la porte. Les camions y circulent dans les deux directions. Il y a donc plusieurs activités qui se déroulent dans la zone, contrairement à ce qui est recommandé par WISH, et cela occasionne le chevauchement des activités.

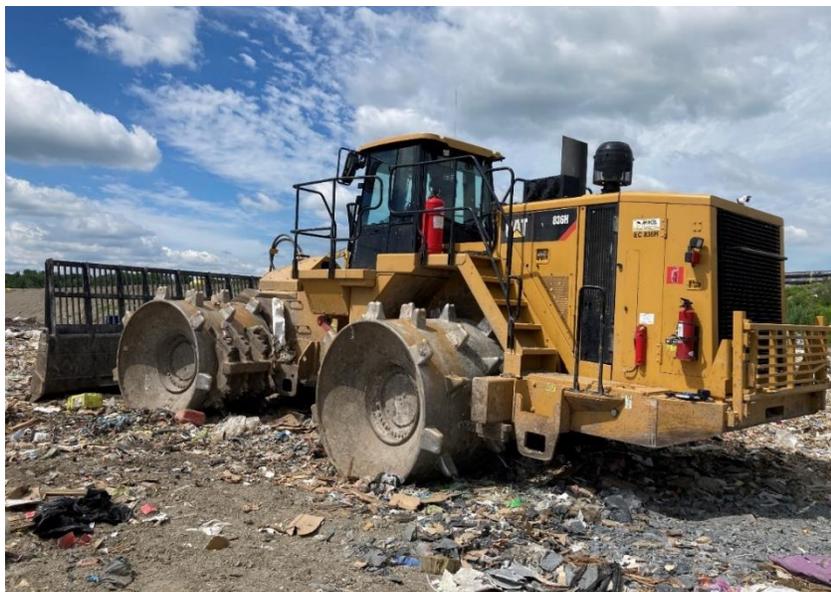
Le compacteur à déchets, de marque Caterpillar, modèle 836H, est articulé en son centre. Il est d'une hauteur de 4 156 mm (13,8 pieds), d'une largeur de 4 280 mm (14 pieds) et d'une longueur de 10 182 mm (33 pieds). Il pèse, selon le manuel du fabricant, 51 726 kg (52 T). Il est muni de roues dentées et d'une lame, ainsi que d'une alarme de recul et d'une caméra de recul fonctionnelles. Il possède également des miroirs latéraux et un rétroviseur.

Fig. 6 – *Compacteur à déchets Caterpillar, modèle 836H*
Source : CNESST

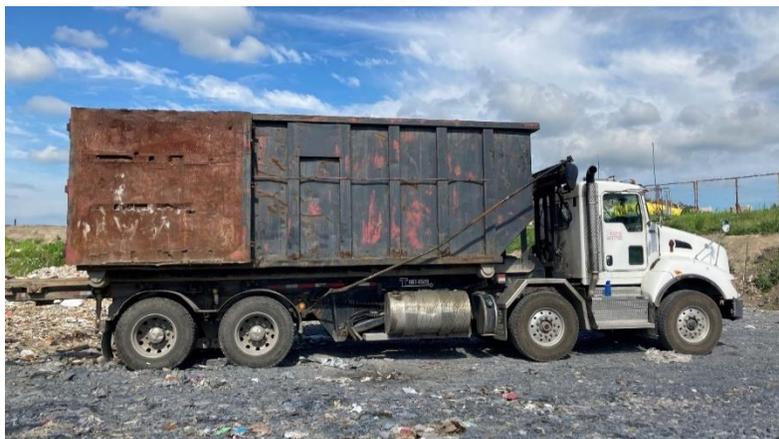
Le porte-conteneur impliqué dans l'accident est constitué d'un camion de marque Mack, modèle GU813. Il est muni d'un dispositif de porte-conteneur avec une queue fixe de marque Technifab, modèle ROT-6526. Une toile est également installée sur son support hydraulique. Le dispositif de commande du support hydraulique, ainsi que celui pour actionner les mouvements du porte-conteneur se trouvent à l'intérieur de la cabine.

Fig. 7 – Porte-conteneur Mack modèle GU813 et dispositif de porte-conteneur Technifab modèle ROT-6526

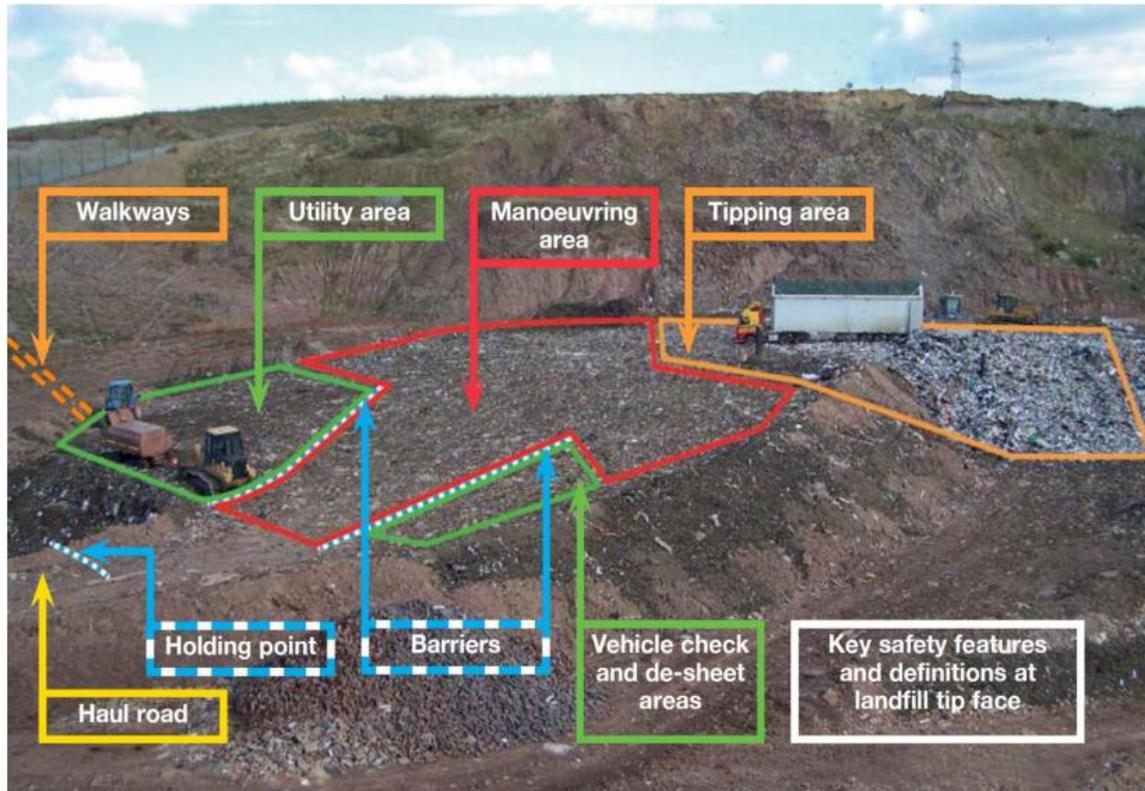
Afin de bien coordonner les activités et les déplacements des différents types de véhicules et des piétons, il est recommandé, selon WISH, de déterminer des zones pour accomplir chaque tâche (voir la figure 8).

Fig. 8 – Exemple d'organisation d'une zone de déchargement
Source : WISH
