**EN004008**

## **RAPPORT D'ENQUÊTE**

**Accident mortel de deux travailleurs et  
un travailleur blessé le 29 janvier 2013 à la  
carrière de l'entreprise Maskimo Construction inc.,  
située au 861, rang de l'Achigan Sud à L'Épiphanie**

**Date du rapport : 6 mars 2014**

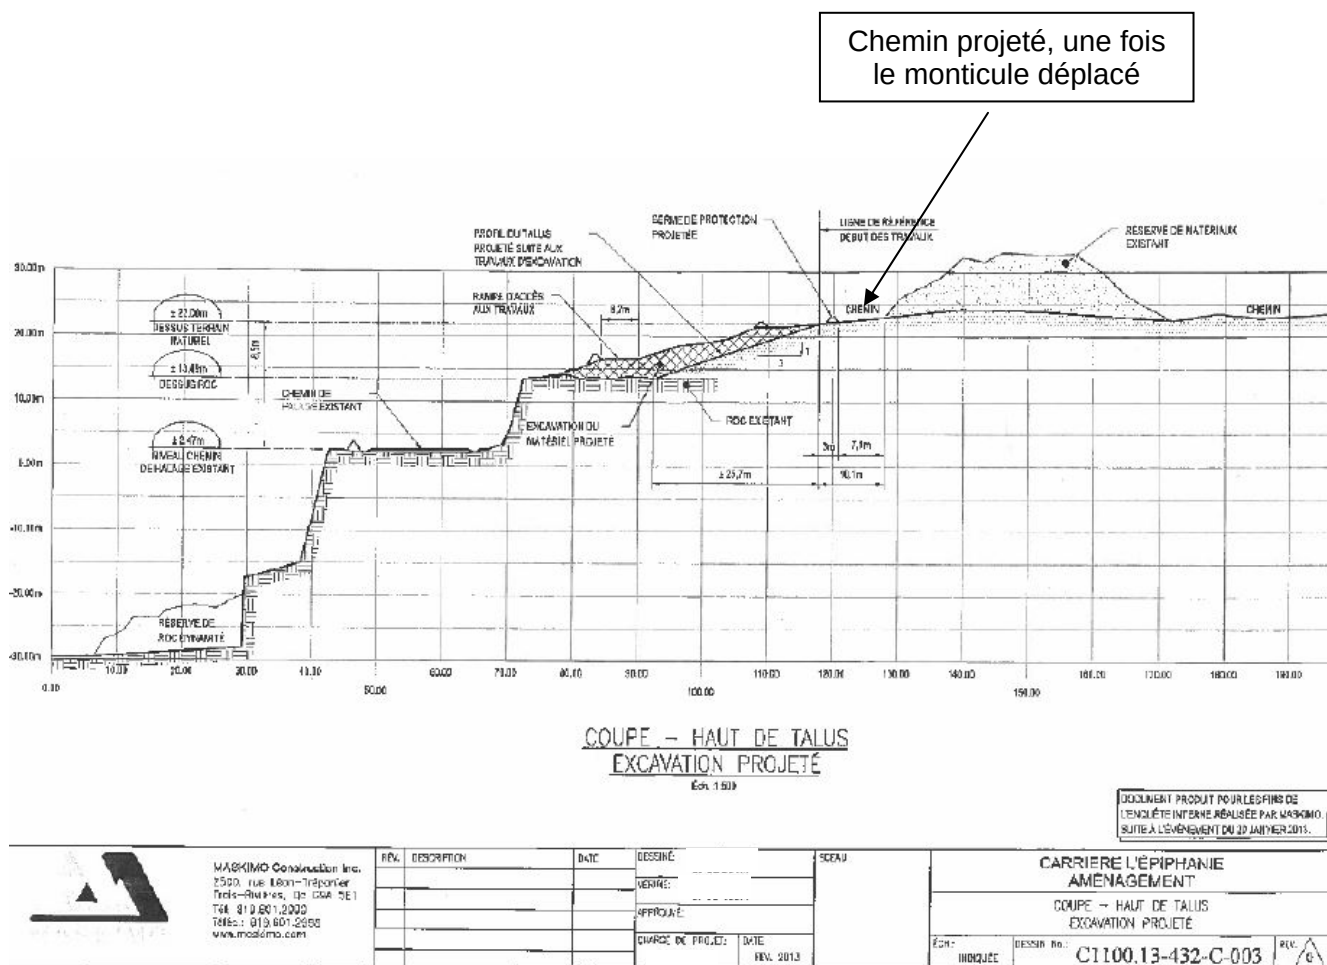
Figure 6 - Vue de la zone de travaux d'excavation réalisés à la mi-janvier 2013 (lidar terrestre après le 29 janvier 2013); travaux effectués entre le 15 et le 21 janvier 2013 (cercle jaune)  
(Source : MTQ, modifiée par la CSST)
