RAPPORT D'ENQUÊTE

**Accident mortel survenu à un travailleur
le 8 août 2017 à l'entreprise Distribution Côte-Nord inc.
12, avenue Roméo-Vézina à Baie-Comeau**

Direction régionale de la Côte-Nord

Date du rapport : 3 avril 2018

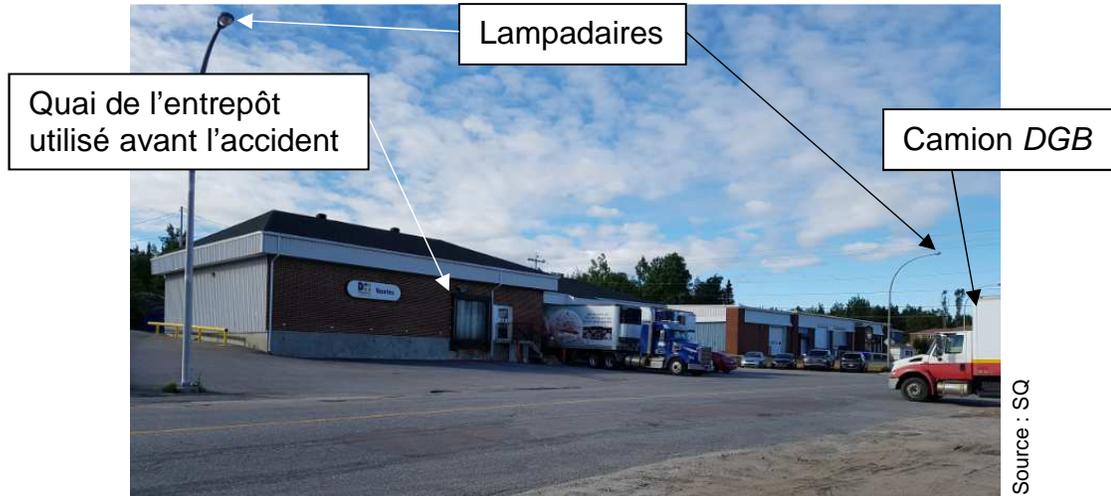
Photo 2 – Bâtiment *DCN* (annotations par la *CNESST*)

- Selon le Conseil national de recherches Canada, le 8 août 2017 à l'aéroport de Baie-Comeau, le soleil se lève à 5 h 15 et l'*aube civile*² est à 4 h 38, heure avancée de l'Est (HAE). C'est donc encore la nuit au moment de l'accident.
- Deux lampadaires sont à proximité du bâtiment de *DCN*. (Voir photo 2)
- Les feux de recul du camion de *DGB* sont fonctionnels.
