RAPPORT D'ENQUÊTE

**Accident ayant causé la mort d'un travailleur
de l'entreprise Les Investissements René St-Pierre Ltée
survenu le 4 juillet 2022 à Beauharnois**

Service de la prévention-inspection – Montérégie-Ouest

Date du rapport : 30/03/2023

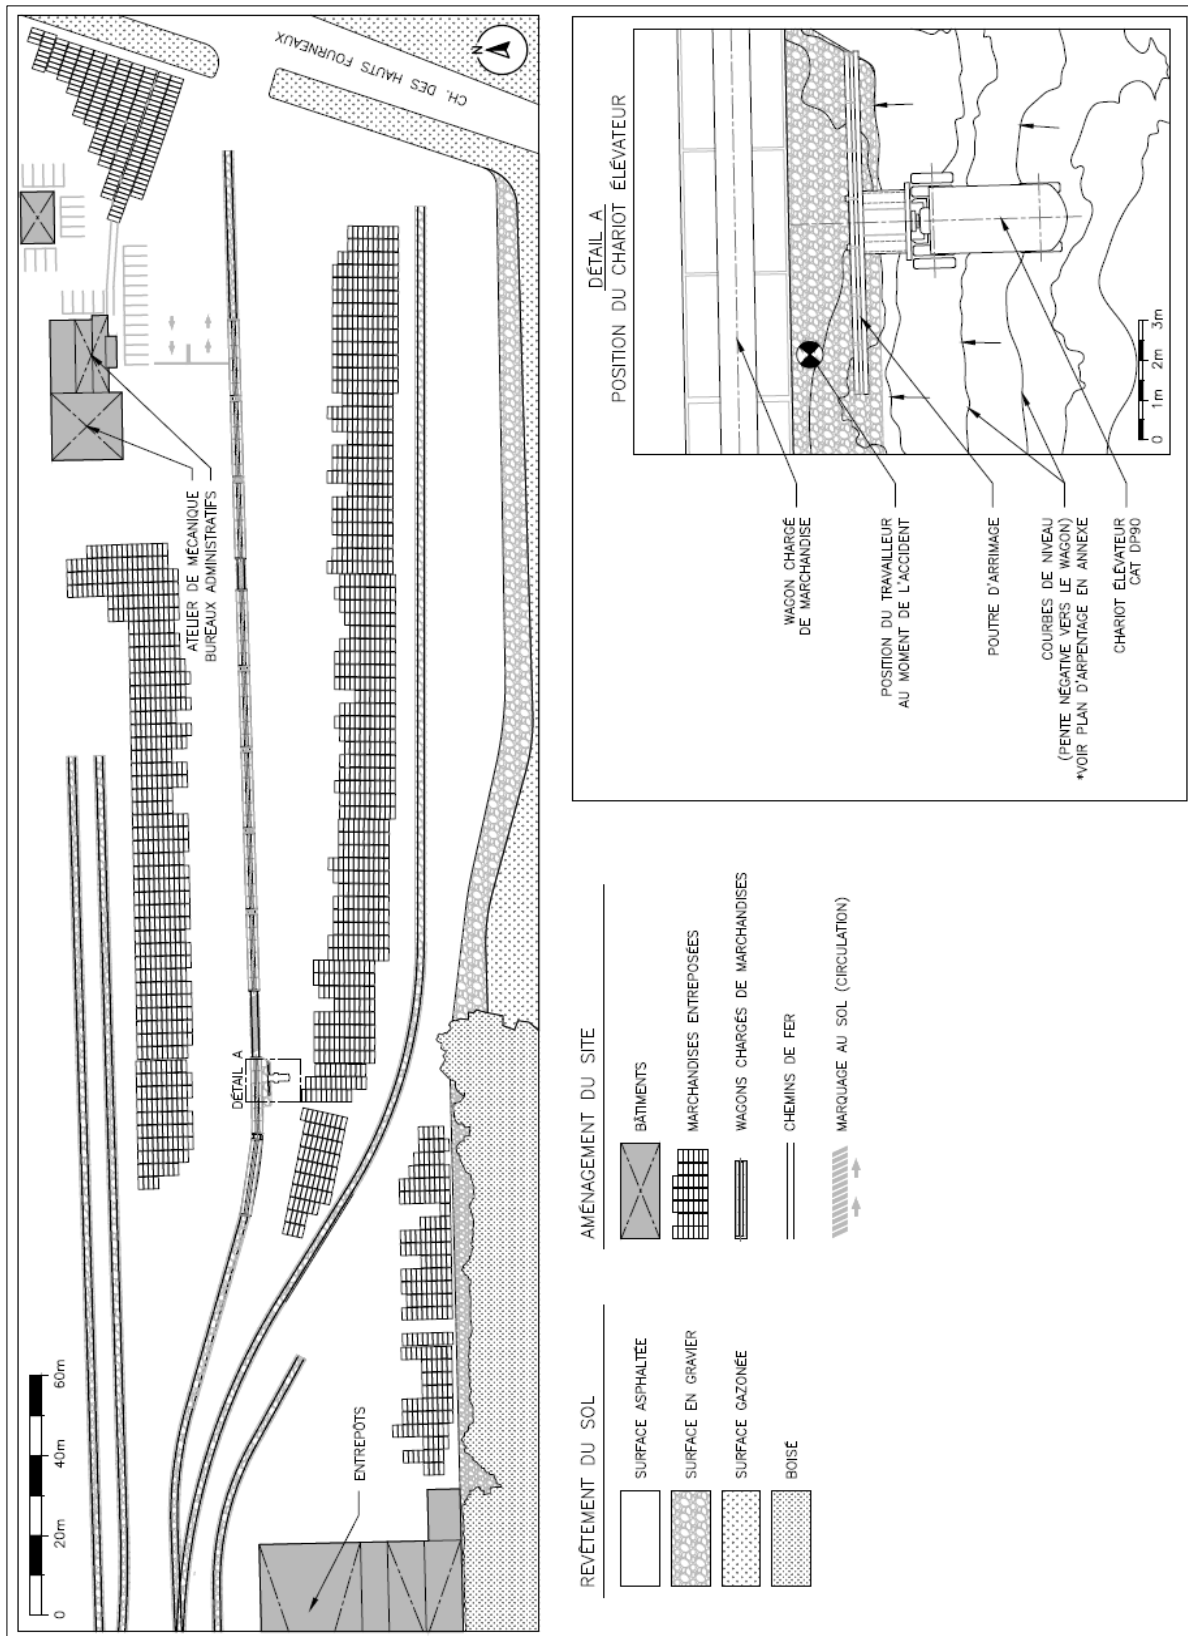
Fig. 3 : Plan et lieu de l'accident de la cour de transbordement

L'accident de travail est survenu dans une cour de transbordement. Le site est constitué de la cour et de bâtiments, soit les bureaux administratifs comprenant des locaux pour les travailleurs, un entrepôt ainsi qu'un garage. La cour est sillonnée de chemins de fer, puis de la marchandise y est entreposée. Le wagon impliqué dans l'accident est stationné sur un chemin de fer. (Voir figure 3)

La cour est asphaltée, puis le sol en bordure du chemin de fer est composé de terre et de gravier. Le sol en bordure du wagon impliqué dans l'accident présente une pente descendante d'une inclinaison variable moyenne, d'environ 1% à 6% (0.6° à 9.5°) vers les rails de train, mesurée sur une superficie de 9,5 m par 10,5m. Le jour de l'accident, la chaussée est sèche.

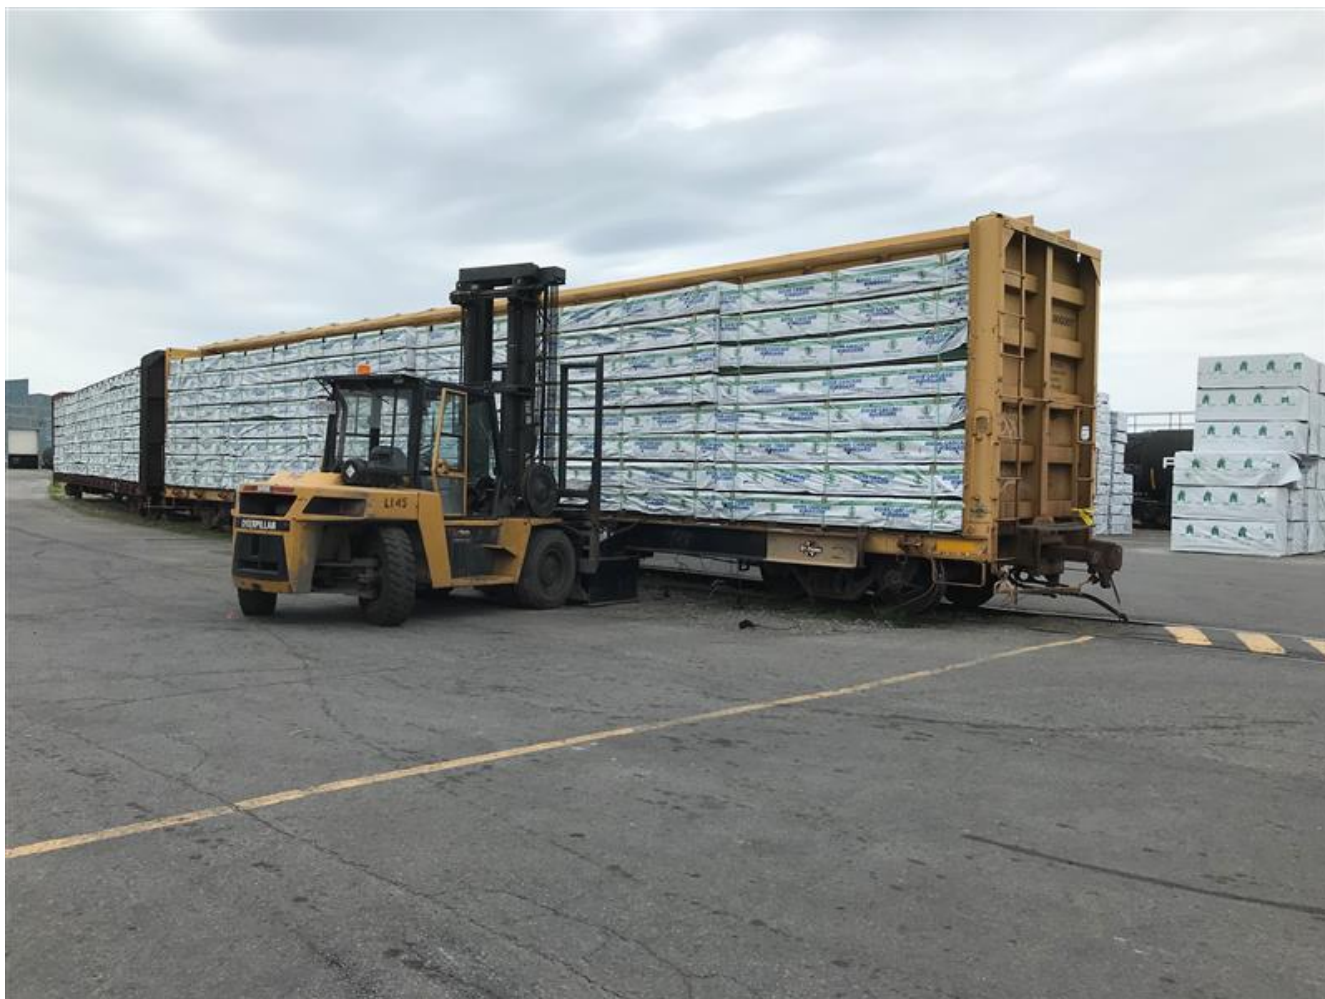
Fig. 4 : Wagon chargé de ballots

Le wagon impliqué dans l'accident mesure 22,25 m de long par 2,6 m de large. Le plancher de chargement du wagon impliqué dans l'accident se trouve à 1,18 m du sol, puis les treuils à manivelle utilisés pour mettre les câbles d'arrimage sous tension sont à une hauteur d'un mètre du sol. Le wagon est complètement chargé de ballots de bois au moment de l'accident. Le wagon est chargé de 96 ballots de bois, soit 8 ballots de bois de hauteur par 6 piles de ballots de bois de largeur par 2 piles de ballots de profondeur.
