RAPPORT D'ENQUÊTE
Copie dépersonnalisée

**Accident mortel survenu à un travailleur
le 22 juillet 2014 à l'entreprise Mécanique Paul Boucher située au
4596, rue Pavillon à Sherbrooke**

Direction régionale de l'Estrie

Date du rapport : 19 mai 2015

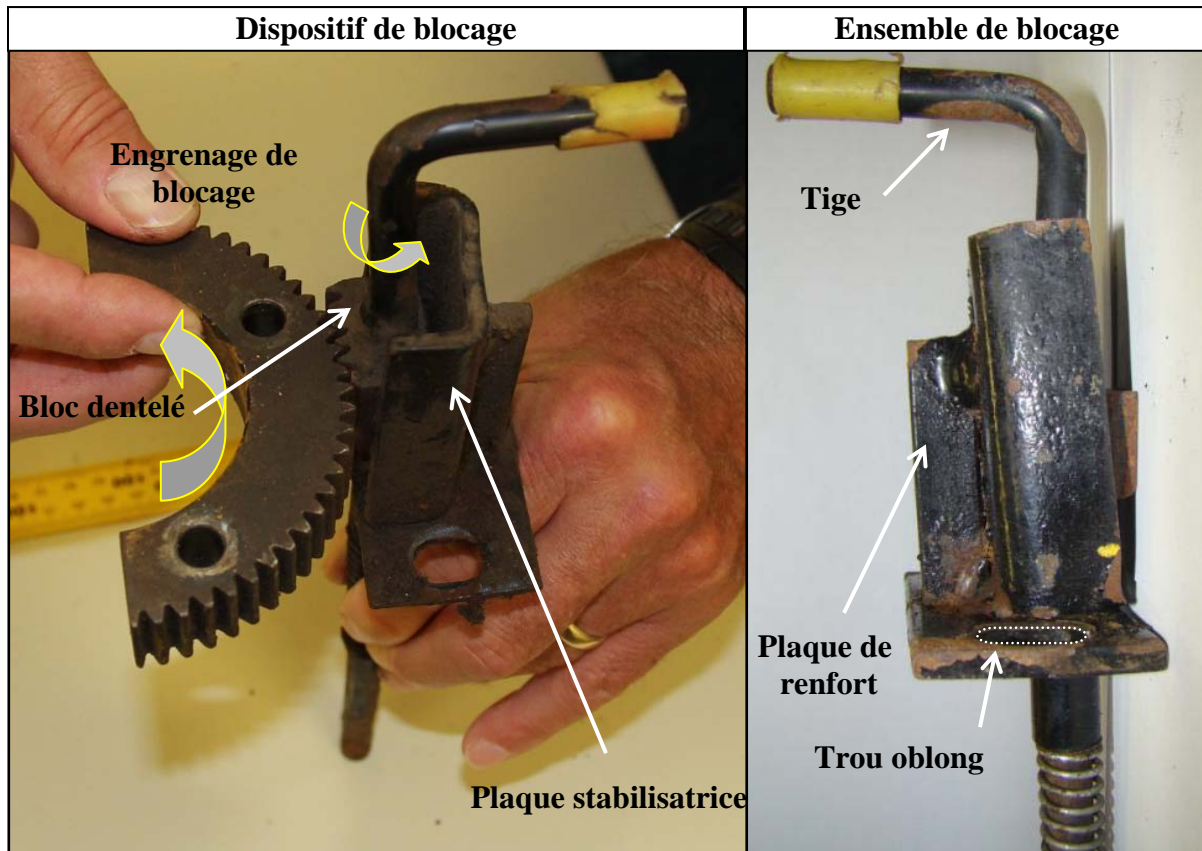
Figure 6 : Dispositif de blocage des bras pivotants

- Des dommages antérieurs à l'accident, plus ou moins importants selon les bras, sont présents sur tous les dispositifs de blocage. Les dommages relevés sont les suivants :

L'usure des différentes pièces crée un espace entre les engrenages, et par conséquent, limite le contact entre ceux-ci. L'ensemble de blocage est fixé de chaque côté par un boulon inséré dans un trou oblong. La position du boulon dans le trou est variable ce qui a aussi un effet sur l'espace entre les deux engrenages (Figure 7).

La conception du dispositif de blocage fait en sorte que même à l'état neuf, lorsqu'il est enclenché il permet un léger déplacement horizontal des bras pivotants qui s'accroît avec l'usure des pièces. Le jeu libre présent au moment de l'accident est environ quatre fois supérieur à celui d'un dispositif neuf. L'usure a pour effet non seulement d'augmenter le jeu libre permis par le dispositif de blocage, mais aussi d'en diminuer aussi la résistance : l'usure des dents de l'engrenage de blocage et du bloc dentelé réduit de façon considérable le contact entre elles. De plus, la déformation de la plaque stabilisatrice, l'usure du bloc dentelé et le positionnement de l'ensemble de blocage diminuent le nombre de dents de tous les engrenages qui sont en contact (Figure 7). Ce phénomène réduit la résistance du dispositif, mais rend aussi possible le saut d'une dent lorsque soumis à une force latérale, et ce, sans qu'il y ait déformation permanente des pièces. Les essais réalisés nous permettent d'ailleurs de confirmer ces éléments.

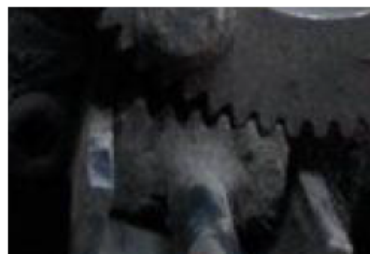
Lorsqu'enclenché, le système de verrouillage permet tout de même un mouvement du bras de 5° à 10° (valeur estimée). Cette observation est valable pour l'ensemble de tous les bras testés.

Lors des essais, nous avons remarqué que seules une à deux dents du système de verrouillage travaillaient.

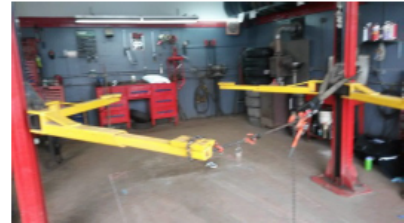
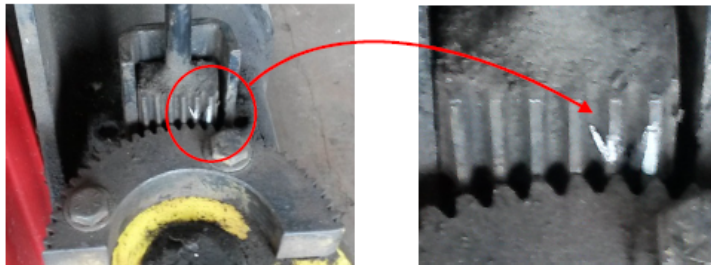
Lorsqu'enclenché, le système de verrouillage permet tout de même un mouvement du bras de 5° à 10°. Cette observation est valable pour l'ensemble de tous les bras testés.

Le système de verrouillage a cassé à une tension de 149 lb. On peut voir que des dents ont cassés du côté droit de la crémaillère. Test réalisé à 9:47. Le test a échoué.

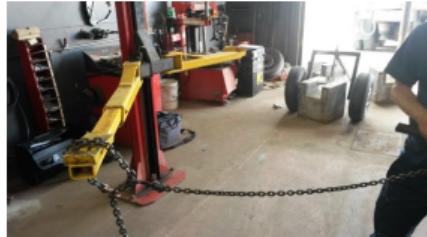
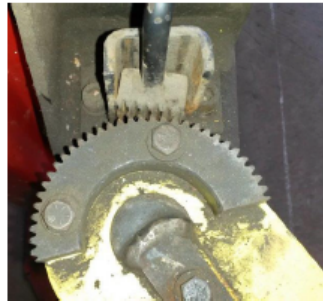
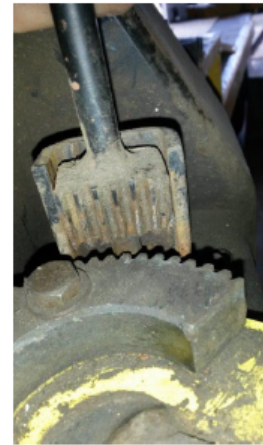
4.1.2.8 Bras avant-droit.

Certaines dents de la crémaillère sont abimées (probablement suite à l'accident de travail) et le système n'enclenchait pas. Il nous a donc été impossible d'appliquer une charge sur la chaîne. **Le test a été abandonné.** Test réalisé à 10:08.

Finalement, nous avons réussi à enclencher le système de verrouillage. Cependant, comme certaines dents qui travaillent étaient endommagées, il nous a été impossible de reprendre ce test mais il devenait alors possible de réaliser le même test « à revers » puisque ce n'est pas les mêmes dents qui travaillent (voir paragraphe ci-dessous).

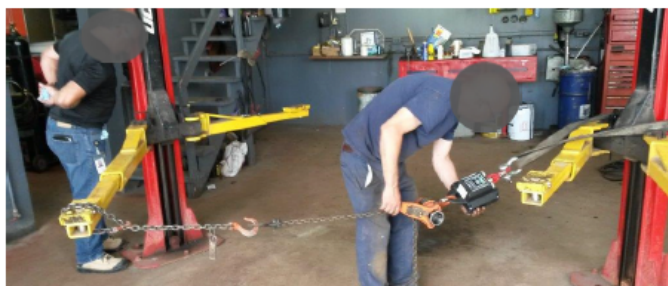
4.2.2.1 Bras Arrière-gauche.

Un boulon qui fixe le pignon du système de verrouillage a cassé à une tension de 144 lb. Après vérification, le boulon est un boulon de grade 8, soit le plus résistant sur le marché. Test réalisé à 12:59. Le test a échoué.

Il est à noter que les bras près de l'entrée sont beaucoup plus longs que les bras au fond du garage. Avec l'effet de bras de levier, les boulons de fixation du système de verrouillage des deux longs bras subissent un effort beaucoup plus grand que les deux autres bras, plus court.

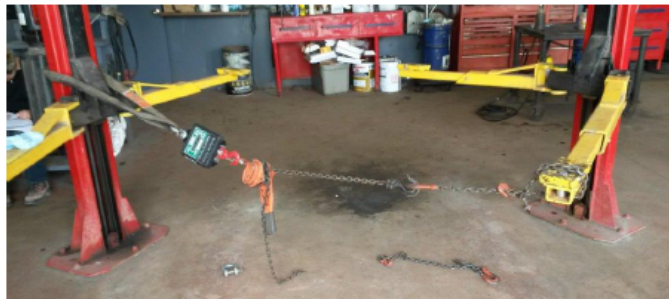
4.2.2.3 Bras arrière-droit.

Un boulon qui fixe le pignon du système de verrouillage a cassé à une tension de 141 lb. Après vérification, le boulon est un boulon de grade 8, soit le plus résistant sur le marché. Test réalisé à 12:16. Le test a échoué.

Il est à noter que les bras près de l'entrée sont beaucoup plus longs que les bras au fond du garage. Avec l'effet de bras de levier, les boulons de fixation du système de verrouillage des deux bras subissent un effort beaucoup plus grand que les deux autres bras, plus court.

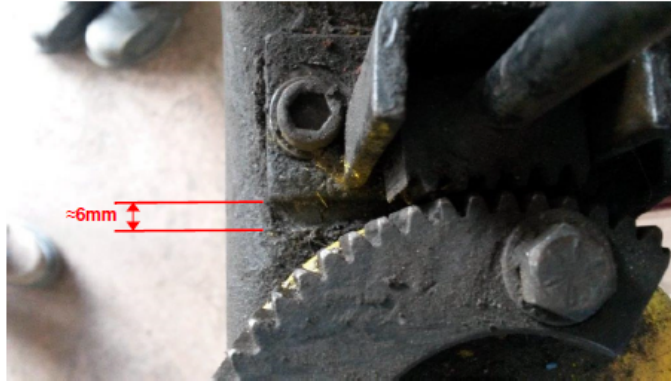
4.2.2.5 Bras Avant-gauche.

Ce test a été réalisé après le test 0. Le système de verrouillage ne s'enclenche pas. **Le test est impossible.** Il semble que la crémaillère se soit déplacée d'environ 6mm lors du test précédent (0). En fait, les boulons qui fixent la crémaillère s'insèrent dans des trous oblongs ce qui, malheureusement, permet à la crémaillère de se déplacer lorsqu'elle subit un effort trop important. Dans une telle éventualité, le système de verrouillage devient donc inopérant.

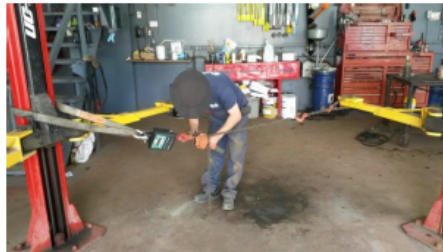
4.2.2.7 Bras avant-droit.

Le test a réussi. Test réalisé à 12:24.

Note : Nous avons monté la tension par accident à 300 lb. Le système de verrouillage a bien résisté. Cependant, après avoir enlevé la tension, nous nous sommes aperçus que la crémaillère avait subi une déformation permanente qui empêchait le système de verrouillage de s'enclencher à nouveau. Il a également été noté que plusieurs dents étaient endommagées. Nous avons dû remplacer cette crémaillère et nous avons repris le test.
