RAPPORT D'ENQUÊTE

Accident ayant causé la mort d'un mécanicien de l'entreprise Produits Forestiers Temrex SEC, située au 521, route 132 Ouest à Nouvelle, le 8 juillet 2019

Direction régionale de la Gaspésie et des Îles-de-la-Madeleine

Date du rapport : 18 février 2020

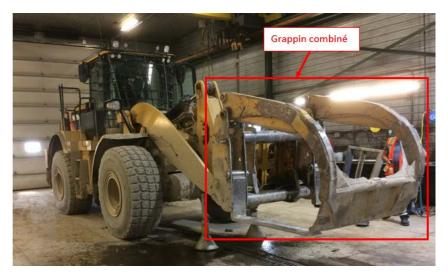
Figure 2 — Grappin combiné (source : CNESST)

Le mécanicien demande à [G] d'effectuer quelques manœuvres avec le grappin combiné. Le mécanicien localise la fuite qui est causée par un boyau hydraulique fissuré.

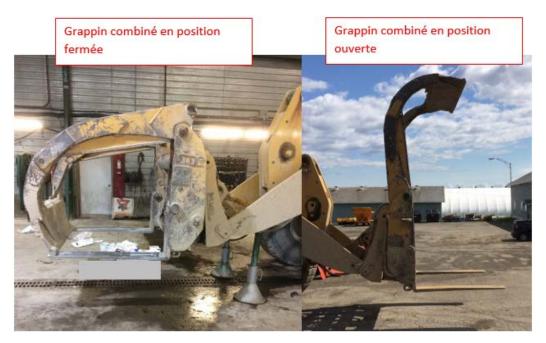
Il se dirige au garage afin de demander au mécanicien (M. [H]) si une réparation peut être effectuée. Une fois dans le garage, alors qu'il est aux commandes de la chargeuse, le mécanicien lui demande d'ouvrir la partie mobile du grappin combiné (voir *Figure 3*).

Figure 3 — Grappin combiné en position ouverte ou fermée (source : CNESST)

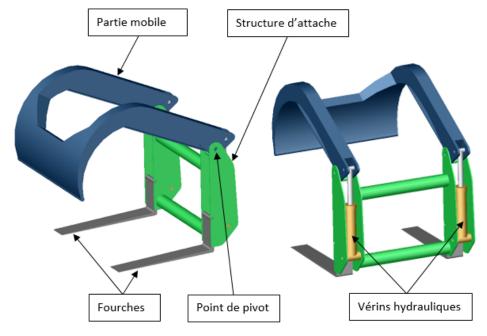
Le grappin combiné est constitué d'une structure d'attache, de fourches et d'une partie mobile qui s'ouvre et se referme. Ce mouvement est réalisé à l'aide de deux vérins hydrauliques (voir

Figure 5 — Composants du grappin combiné (source : CNESST)

La partie mobile du grappin combinée a une masse de 567 kg (1250 lb). La partie mobile et le reste de la structure du grappin combiné sont reliées par deux points de pivot (voir *Figure 5*).

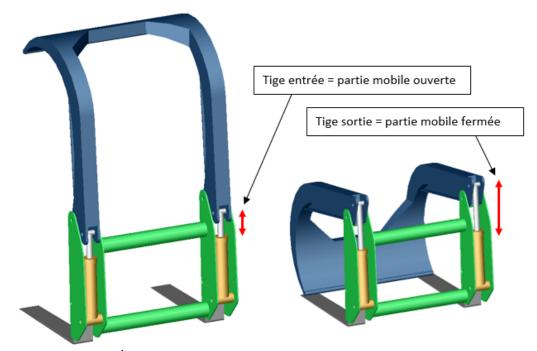
Lorsque les tiges des vérins sont entrées dans les cylindres, la partie mobile est ouverte. À l'inverse, lorsque les tiges des vérins sont sorties, la partie mobile est fermée (voir *Figure 6*).

Figure 6 — État des vérins et position de la partie mobile (source : CNESST)

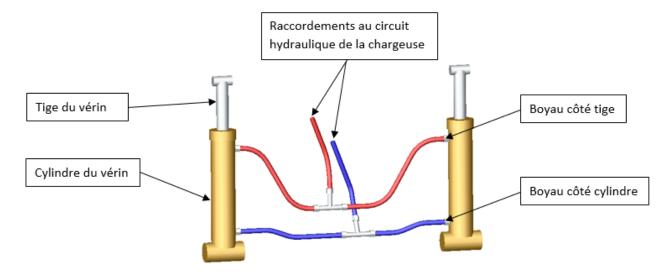
Deux boyaux sont raccordés à chaque vérin : un boyau côté tige et un boyau côté cylindre (Figure 8).

Figure 8 — Raccordement hydraulique des vérins (source : CNESST)

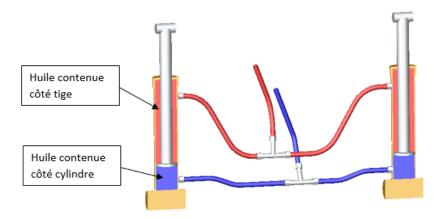
Pour provoquer le déplacement de la tige d'un vérin hydraulique, de l'huile est injectée et évacuée du cylindre à l'aide des boyaux qui y sont raccordés. Dans un tel vérin, il n'y a pas d'échange entre l'huile contenue côté cylindre et celle contenue côté tige (voir *Figure 9*).

Figure 9 — Représentation de l'intérieur du vérin (source : CNESST)

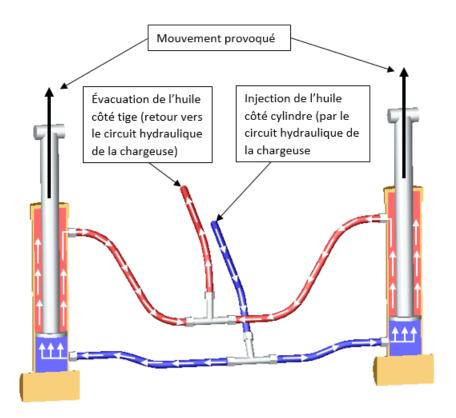
Pour provoquer la sortie de la tige du vérin, de l'huile doit être injectée dans le vérin via le boyau côté cylindre (en bleu sur la *Figure 10*). En même temps, l'huile contenue dans la partie supérieure doit être évacuée par le boyau côté tige (en rouge sur la *Figure 10*). Cette huile retourne au circuit hydraulique de la chargeuse.

Figure 10 — Circulation de l'huile hydraulique provoquant la sortie de la tige du vérin (source : CNESST)

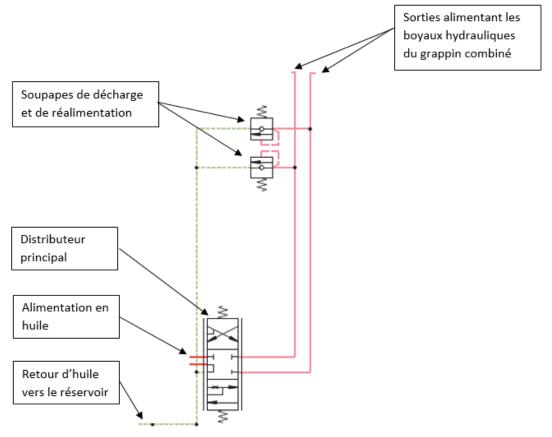
La *Figure 12* présente la section du circuit hydraulique de la chargeuse qui alimente les boyaux du grappin combiné.

Figure 12 - Circuit hydraulique de la chargeuse (source Toromont-CAT, modifié par la CNESST)

En fonctionnement normal, de l'huile est acheminée au distributeur principal. L'opérateur de la chargeuse, par le biais de manettes ou de boutons, contrôle la position de ce distributeur. Trois positions sont possibles : une première provoquant l'ouverture du grappin, une seconde provoquant la fermeture du grappin et finalement la position centrale (celle représentée). Dans cette dernière position, normalement l'huile n'est ni injectée, ni évacuée des vérins. Aucun mouvement ne se produit.

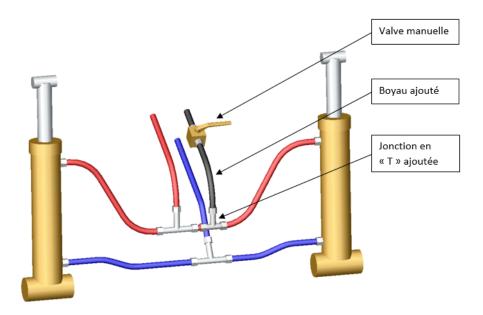
Pour simuler les évènements survenus lors de l'accident, une jonction en « T » un boyau et une valve manuelle ont été ajoutés (voir *Figure 20*).

Figure 20 - Représentation du montage réalisé pour la simulation (source : CNESST)

La jonction en « T » a été ajoutée à l'endroit où le boyau a été déconnecté le jour de l'accident. La valve permet de contrôler l'écoulement par la jonction ajoutée. Lorsque la valve est ouverte, l'huile contenue dans les vérins côté tige est libre de s'écouler à pression atmosphérique.

- Lorsqu'aucune ouverture n'est présente dans le circuit hydraulique, le grappin s'ouvre et se ferme normalement.
- Si la commande de mouvement de la partie mobile est cessée à mi-course, elle demeure dans cette position sans bouger.
- Lorsque la partie mobile est ouverte complètement (*Figure 3* ou *Figure 7*) et que la valve manuelle est activée, le grappin se referme immédiatement. La course totale de la partie mobile (fermeture) se déroule en 1,68 secondes.
