RAPPORT D'ENQUÊTE

**Accident ayant causé la mort d'un travailleur œuvrant sur
un chantier de construction dans la municipalité
de Déléage, le 19 août 2020**

**Service de prévention-inspection – Outaouais
Direction de la prévention-inspection – Nord et Ouest**

Date du rapport : 12 février 2021

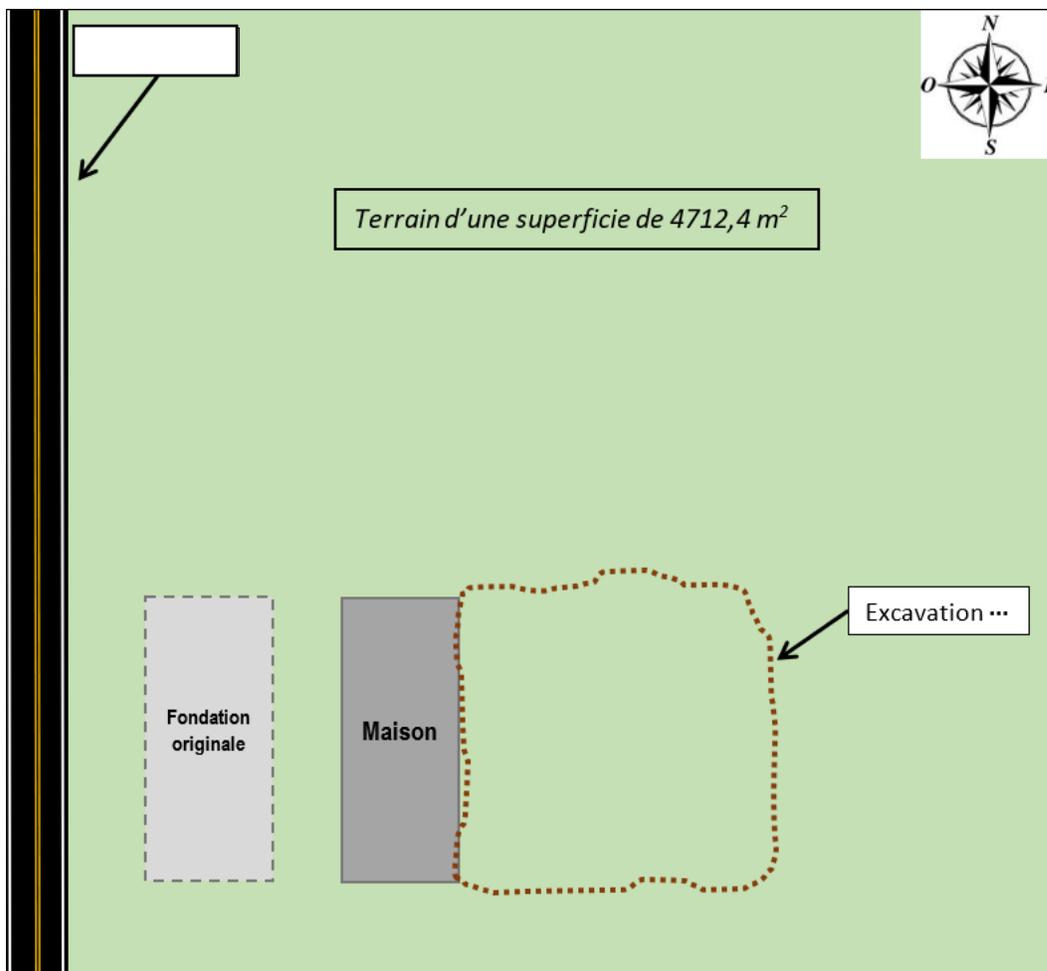
Schéma 1 : Vue aérienne du déplacement de la maison (Source : CNESST)

La maison unifamiliale d'un étage est orientée en longueur dans un axe nord-sud faisant face à l'ouest. Lors de l'accident, la maison se situe entre les deux excavations, en bordure de l'excavation se situant à l'est du terrain, soit l'emplacement destiné à la nouvelle fondation.

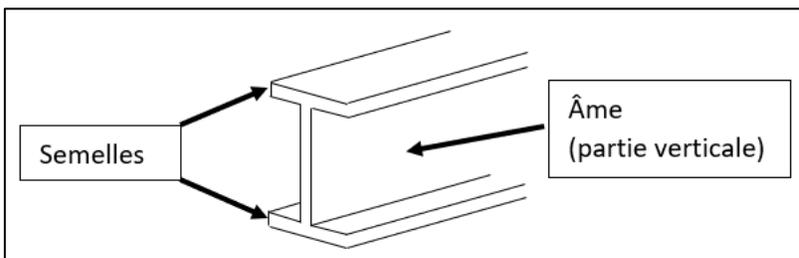
Schéma 2 : Âme et semelles d'une poutre d'acier

Un tronc d'arbre est installé entre les extrémités des deux poutres d'acier qui reposent au sol. Le tronc repose sur les semelles inférieures des poutres. Aux mêmes extrémités, il y a des trous dans l'âme de chacune des poutres.

Une chaîne en métal peinte en bleu, munie de crochets à chacune de ses extrémités, est présente au fond de l'excavation. L'une des deux poutres de l'étage inférieur est tordue en son extrémité et a subi une rupture. La chaîne demeure accrochée au trou de l'autre poutre d'acier de l'étage inférieur. L'extrémité libre de la chaîne se situe au fond de l'excavation dans le coin nord-est. La chaîne passe dans une manille qui est fixée au câble d'acier du treuil du bouter.

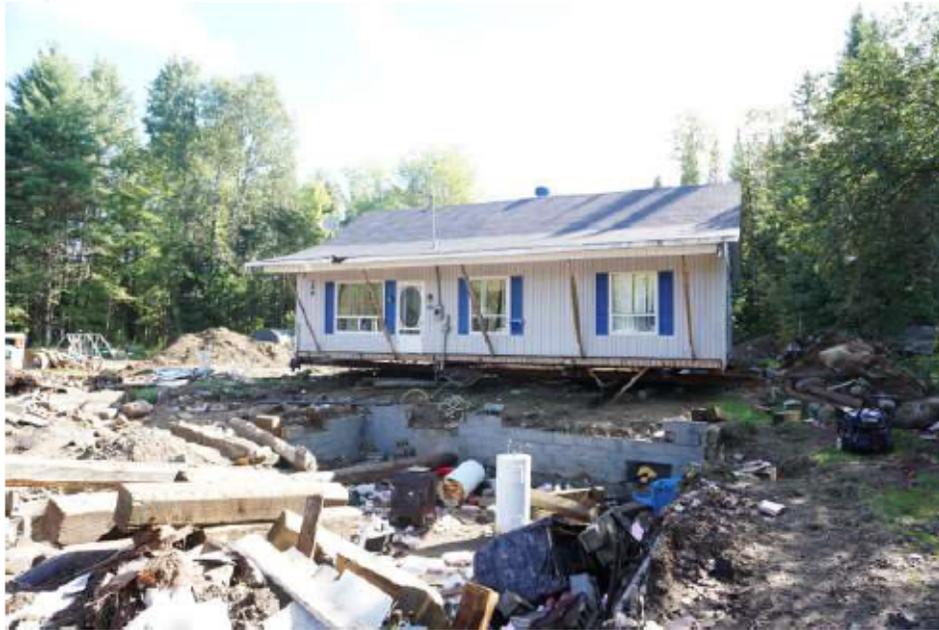
Photographie 1

Sur place, nous avons constaté que l'extrémité d'une des poutres d'acier sur laquelle était attachée la chaîne, soit la poutre située plus au sud ou à droite en regardant vers la façade avant du bâtiment, était déchirée et tordue (photographie 7). L'extrémité de l'autre poutre d'acier était tordue (photographie 8). Le déchirement de l'extrémité de la poutre d'acier située au sud serait la cause de la projection de la chaîne ou du câble qui aurait frappé le travailleur situé au nord-est de l'excavation.

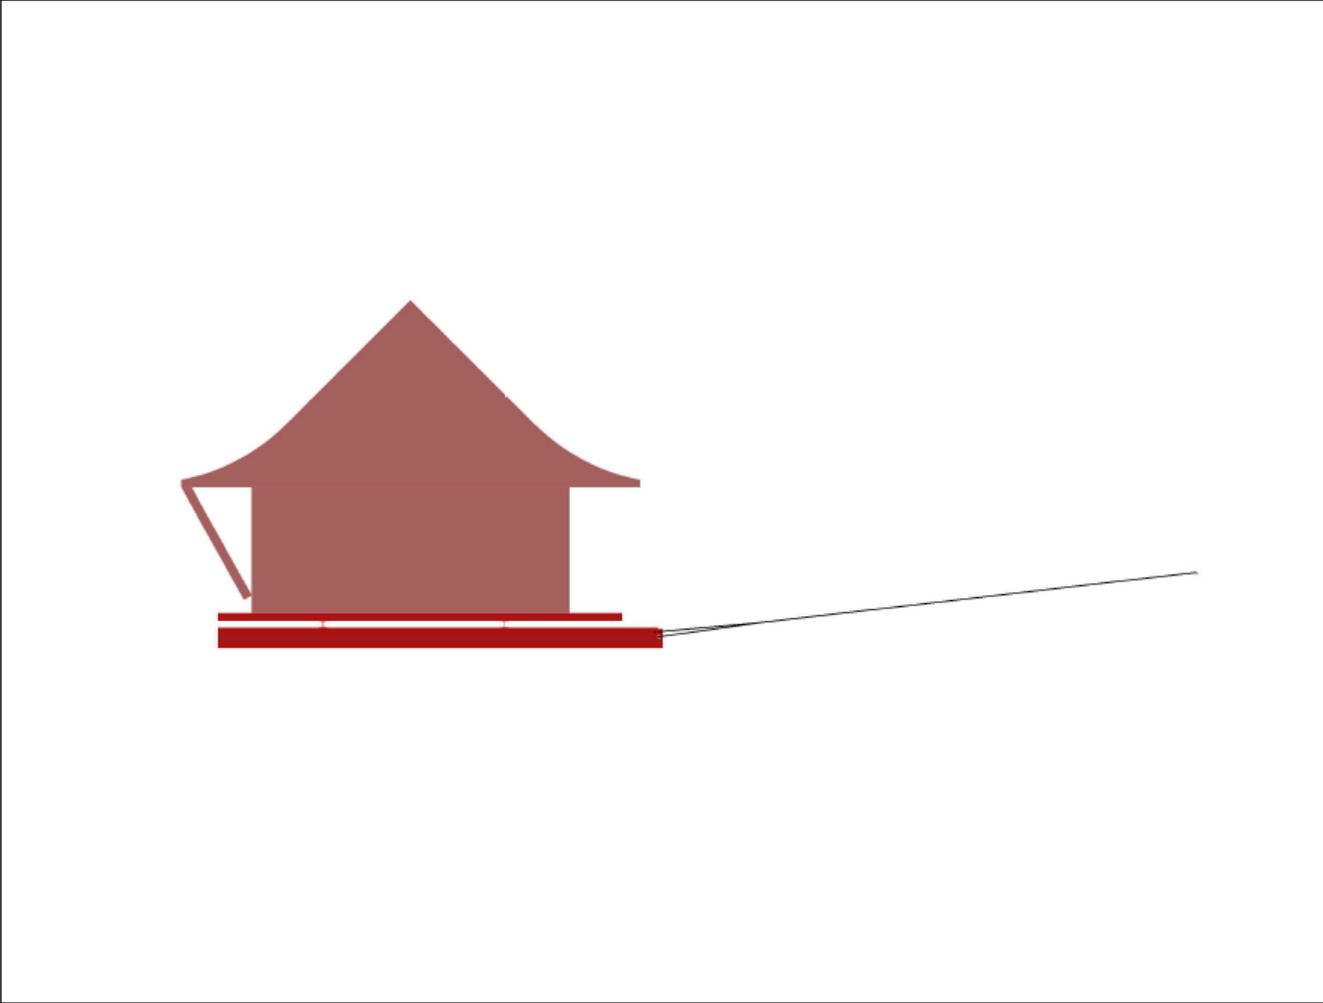
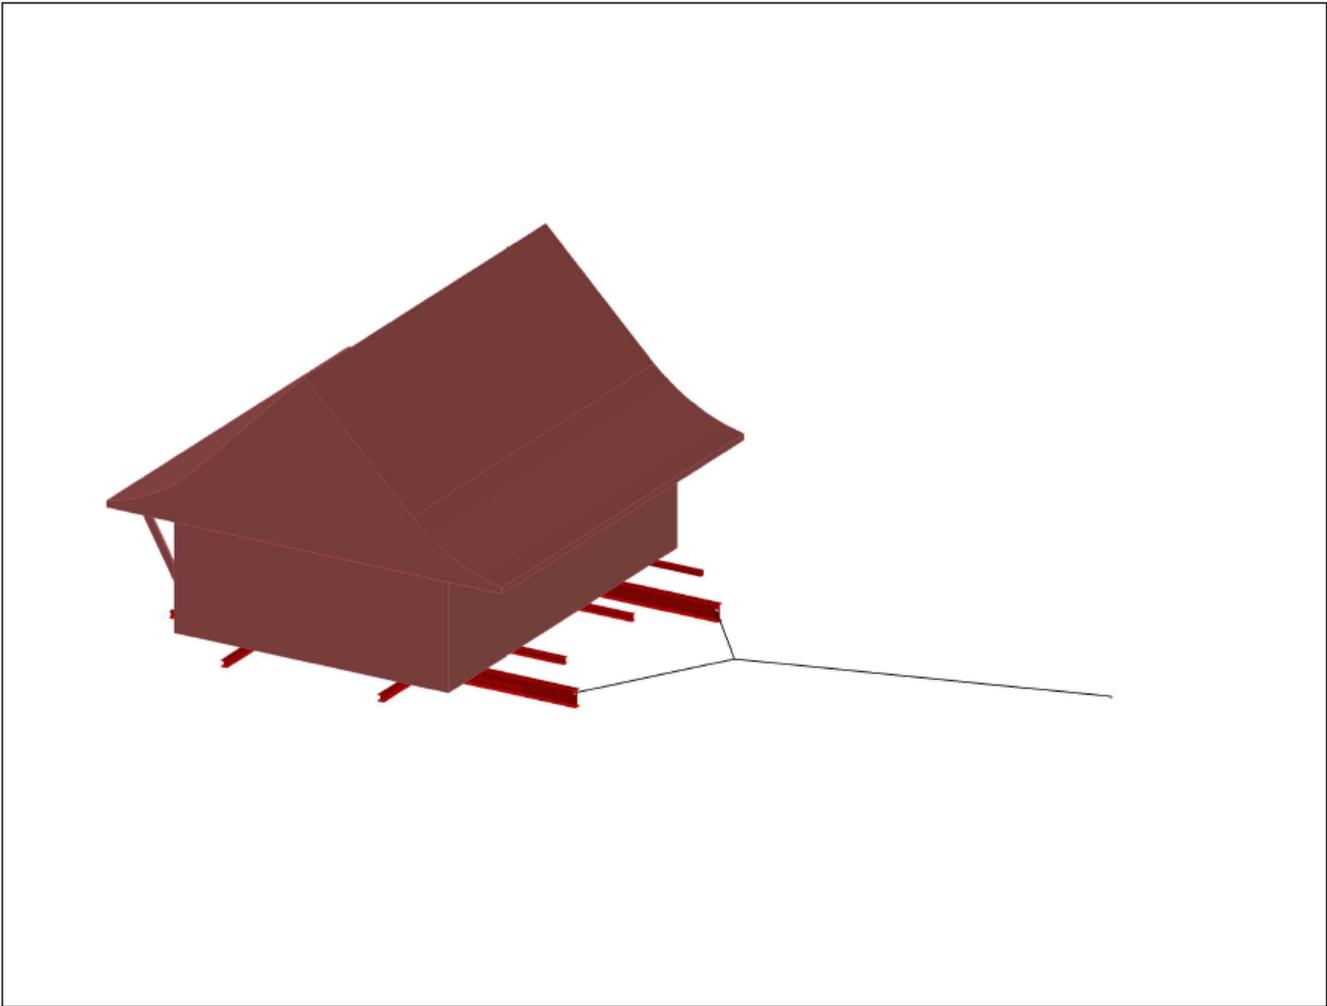
**ANNEXE B
REPRÉSENTATIONS SIMPLIFIÉES DE LA SCÈNE**

Avec les informations dont nous disposons, c'est-à-dire notre relevé géométrique et la position approximative du travailleur, il semble possible que le crochet de la chaîne, la manille du câble du boteur, la chaîne elle-même et/ou encore le câble lui-même aient pu frapper le travailleur, et ce, malgré que le boteur se serait éloigné du bâtiment d'environ 800 mm suite à la rupture de la connexion selon notre relevé géométrique de la scène. Il ne nous est donc pas possible de

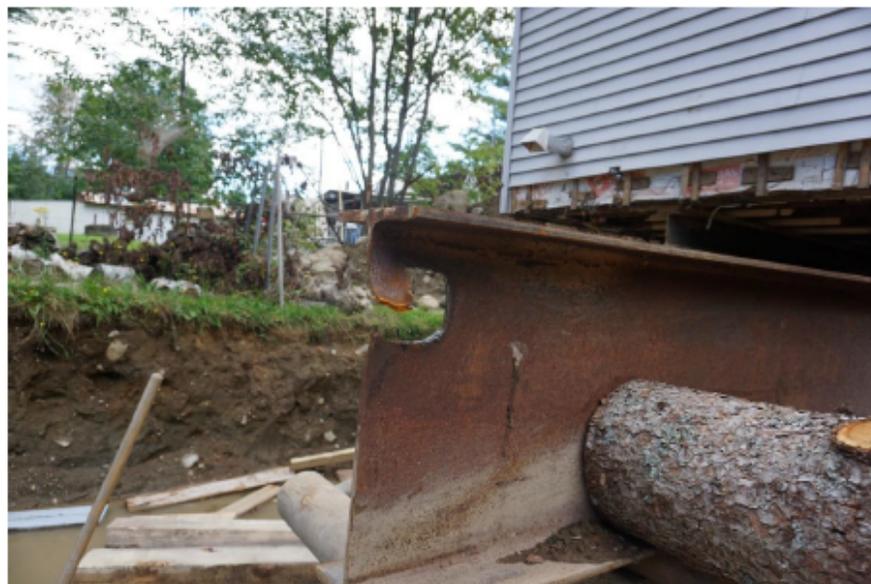
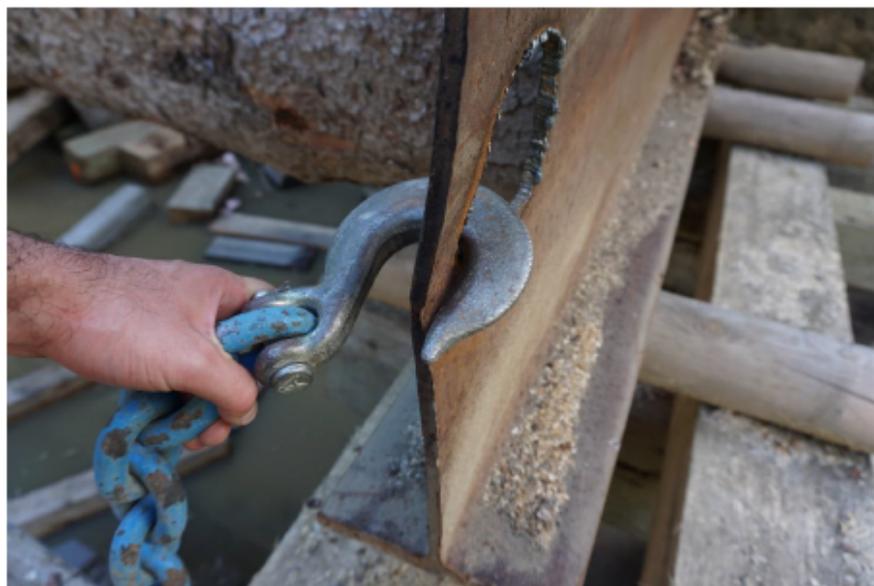
20-EMS-01 CNESST – Connexion poutre

- La poutre W530 est considérée être de nuance CSA G40.21 350W (soit une limite d'élasticité de 350 MPa), ceci étant le standard dans ce type de profilé. La contrainte limite de rupture d'une telle nuance est entre 450 MPa et 650 MPa et dépend de la coulée de l'acier (CSA G40.21). Dans cet esprit, deux résultats sont donc donnés, suivant la plage de valeurs possible de contrainte ultime.
