RAPPORT D'ENQUÊTE

Accident ayant causé la mort d'un travailleur de l'entreprise Excavation Michel Paradis inc., survenu le 10 octobre 2023 à Normandin.

Service de la prévention-inspection – Saguenay-Lac-Saint-Jean

Date du rapport : 27 mai 2024

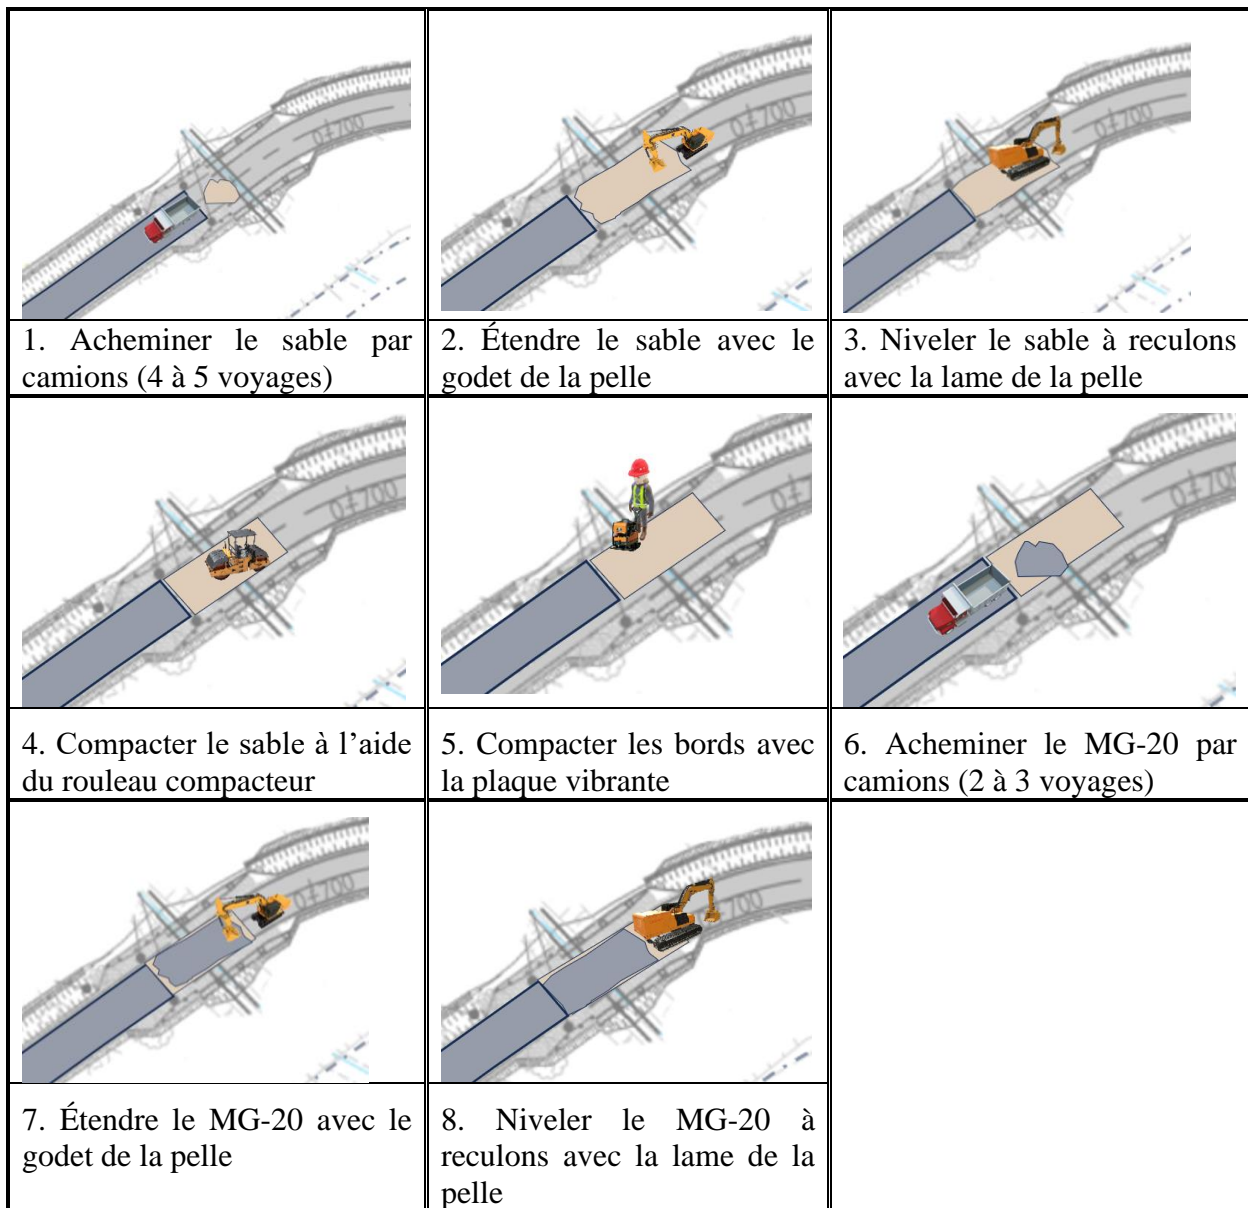
Fig. 10 – Séquence de mise en place des matériaux granulaires
Source : CNESST

1. Acheminer le sable par camions (4 à 5 voyages);
2. Étendre le sable avec le godet de la pelle;
3. Nivelier le sable à reculons avec la lame de la pelle;
4. Compacter le sable à l'aide du rouleau compacteur;
5. Compacter les bords avec la plaque vibrante;
6. Acheminer le MG-20 par camions (2 à 3 voyages);
7. Étendre le MG-20 avec le godet de la pelle;
8. Nivelier le MG-20 à reculons avec la lame de la pelle.

Après la dernière étape, la séquence recommence (voir figure ci-dessous).

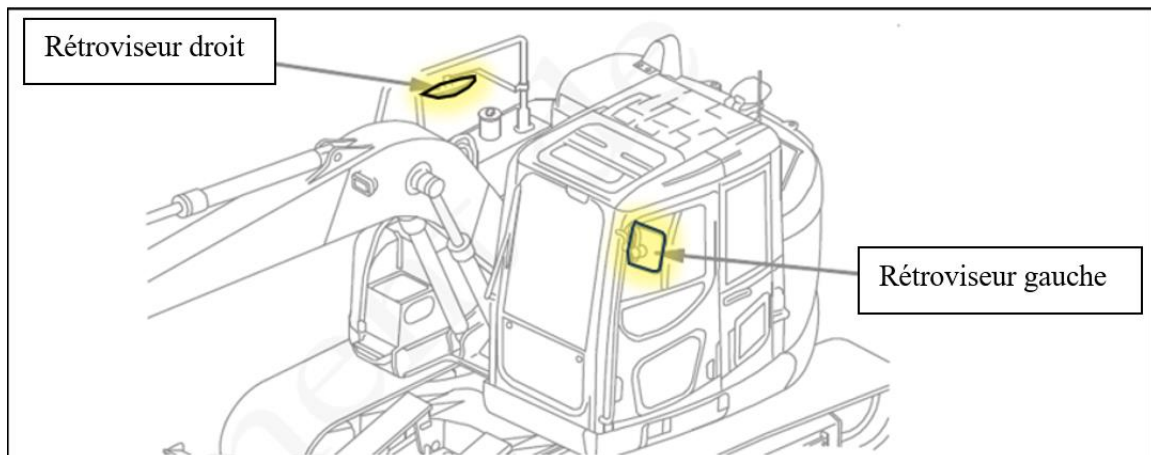
Fig. 11 – *Emplacement des rétroviseurs*

Des rétroviseurs sont fixés de chaque côté de la pelle et sont visibles à partir du siège du conducteur (voir image ci-dessous).

Il est à noter que le miroir du rétroviseur gauche est absent. Selon l'opérateur, le miroir est cassé depuis longtemps.

Concernant le rétroviseur du côté droit, il ne permet pas de voir à l'arrière de la machine. Il est ajusté pour voir le sol à un mètre de distance du côté droit de la pelle.

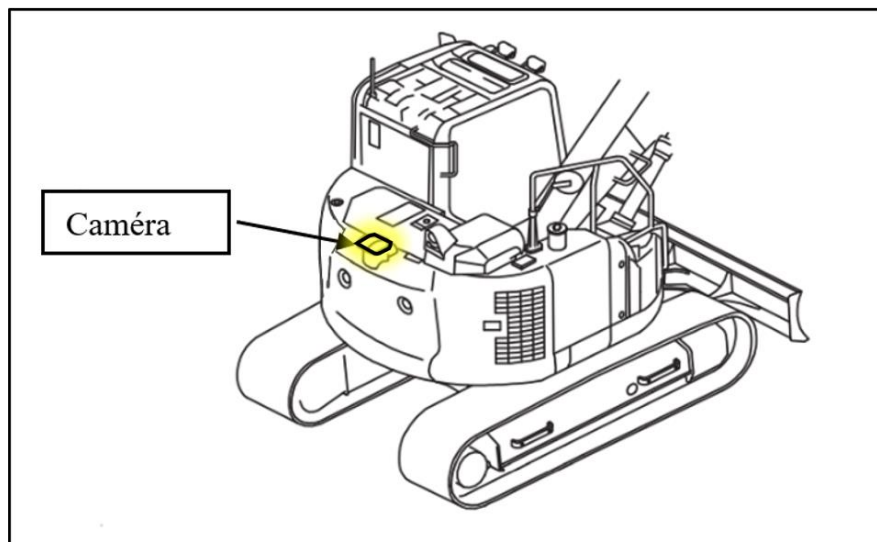
Fig. 14 – *Emplacement de la caméra*
Source : Manuel d'entretien Komatsu (modifiée par la CNESST)

La pelle est munie d'une caméra arrière. La caméra est positionnée sur le dessus du contrepois de la machine (voir figure 14). L'image de la caméra est retransmise par un écran situé sur le tableau de bord.

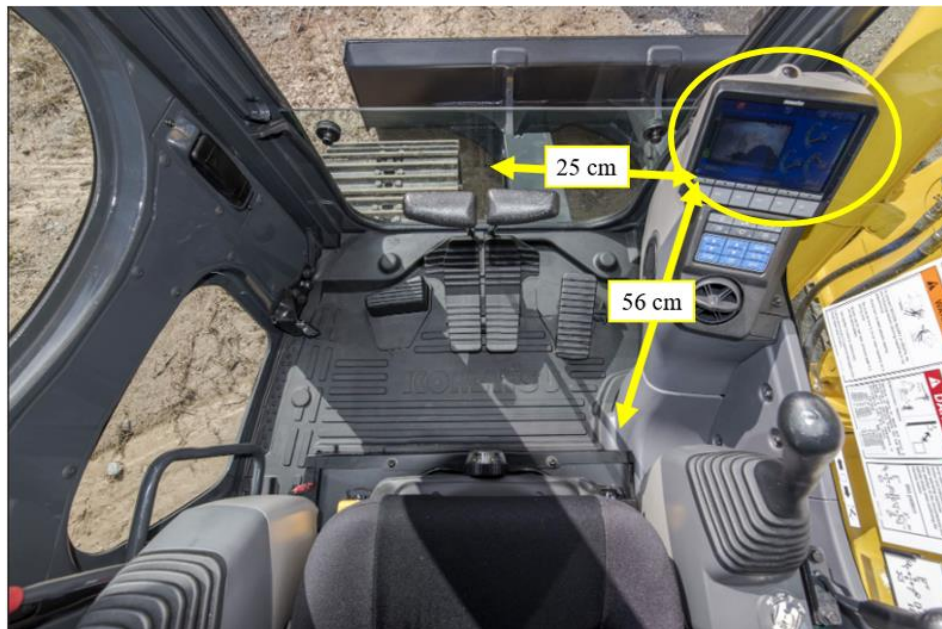
Fig. 15 – *Emplacement du tableau de bord*

Le tableau de bord est présent dans la cabine d'opération et est placé de manière à ne pas nuire à la vision de l'opérateur. De ce fait, le coin inférieur gauche de l'écran est situé à 56 cm du sol et à 25 cm du centre du siège du conducteur (voir figure ci-dessous).

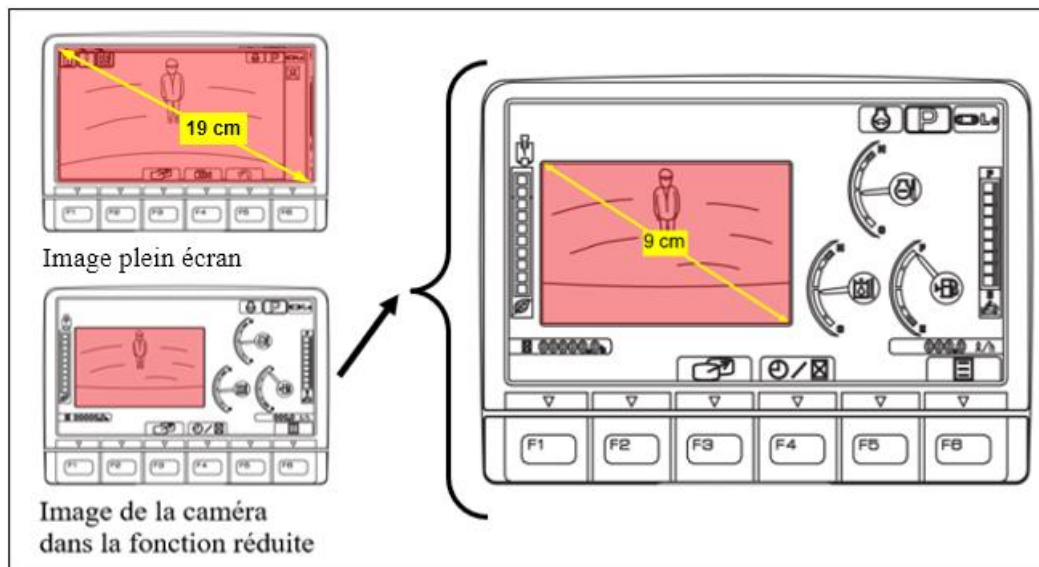
Fig. 16 – Configurations du tableau de bord et format de l'image

L'écran du tableau de bord a une dimension de 19 cm et permet deux configurations pour la retransmission de l'image de la caméra. L'opérateur peut choisir le mode plein écran ou encore un mode réduit qui offre une image de 9 cm de diagonale. Il s'agit du mode qui est sélectionné au moment de l'accident (voir figure ci-dessous).

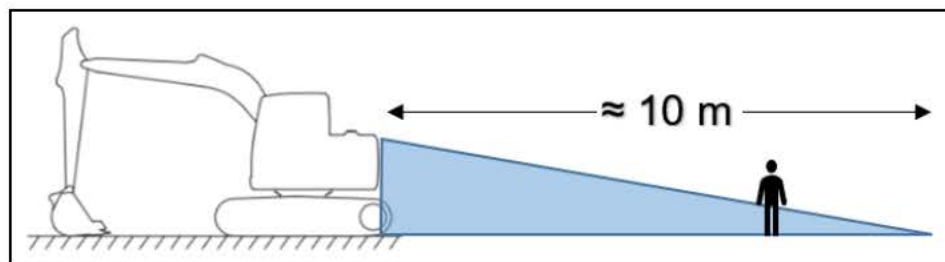
Fig. 19 – Champ de vue de la caméra
Source : Manuel d'entretien Komatsu (modifiée par la CNESST)

La caméra est ajustée de sorte qu'elle permet de voir le sol directement derrière la pelle jusqu'à environ 10 m de distance. Lorsqu'une personne se trouve dans le champ de la caméra, on constate que plus la distance augmente, plus la hauteur du champ de vue de la caméra diminue (voir figures ci-dessous).

Les simulations ont permis de constater qu'il est parfois difficile de distinguer les images en raison de la petite taille de l'écran, des reflets du soleil et de la saleté.

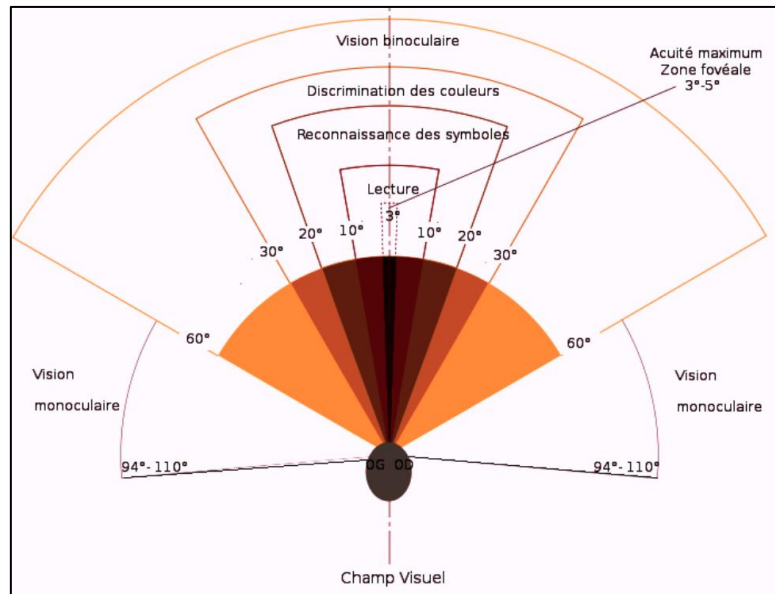
Fig. 21 – *Champ visuel humain*
Source : https://fr.wikipedia.org/wiki/Champ_visuel#

Les sources documentaires consultées établissent que le champ de vision humaine s'étend de 94° à 110° de chaque côté de la tête. Toutefois, plus on s'éloigne du centre, plus il est difficile de percevoir les détails. Ainsi, au-delà de 20°, la reconnaissance des symboles est impossible.

Ainsi, lorsque l'opérateur regarde la lame de la pelle, le tableau de bord se trouve dans une zone de sa vision qui ne lui permet pas de distinguer les symboles ou les formes. Il ne peut donc pas voir le travailleur qui se trouve dans l'image. Pour être en mesure de voir le travailleur, il faut obligatoirement que l'opérateur tourne son regard vers le tableau de bord.

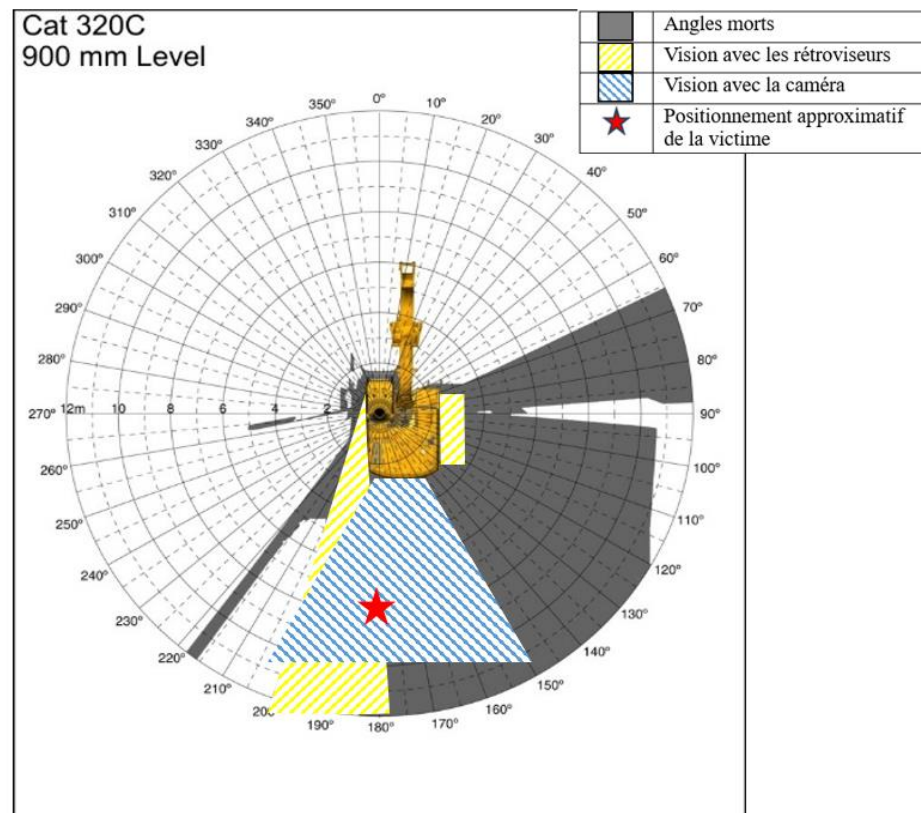
Fig. 23 – Angles morts d'une pelle Caterpillar 320C
Source : Site internet CDC (modifiée par la CNESST)

Comme sur la plupart des pelles hydrauliques, de nombreux angles morts sont présents autour de la pelle Komatsu PC138. La norme internationale ISO 5006 Engins de terrassement - Visibilité de l'opérateur - Méthode d'essai et critères de performance établit la visibilité directe

de l'opérateur à partir de son poste de conduite. Les parties grisées représentent les zones qui sont impossibles à voir pour l'opérateur à partir de son siège. Lorsque la visibilité directe est considérée comme inadéquate, la norme précise que des dispositifs de visibilité indirecte tels que des miroirs ou un système de caméra peuvent être installés. La figure ci-dessous montre que lorsque ces dispositifs sont en place et fonctionnels, ils permettent de compenser le manque de visibilité occasionné par les angles morts.
