EN004422**RAPPORT D'ENQUÊTE**

**Accident ayant causé la mort d'une personne en autorité
De l'entreprise Forages Comeau inc., survenu le
22 octobre 2023 sur l'autoroute 20, en direction est,
près de Saint-Janvier-de-Joly.**

Service de la prévention-inspection – Chaudière-Appalaches

Date du rapport : 10 septembre 2024

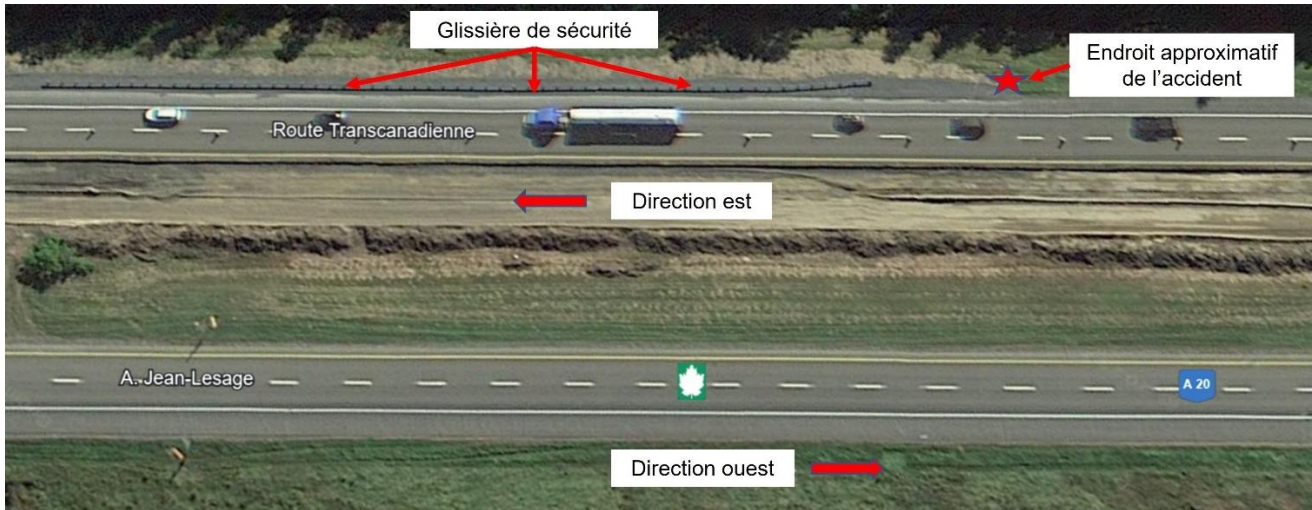
Fig. 2 - Photographie aérienne de la portion de l'autoroute 20 en direction est où est survenu l'accident
Source : Google Maps

À cet endroit, l'autoroute 20 en direction est compte deux voies de circulation. L'accotement de droite a une largeur de près de 3,5 m. Une glissière de sécurité longe cet accotement sur près de 100 m. La limite de vitesse maximale affichée est de 100 km/h.

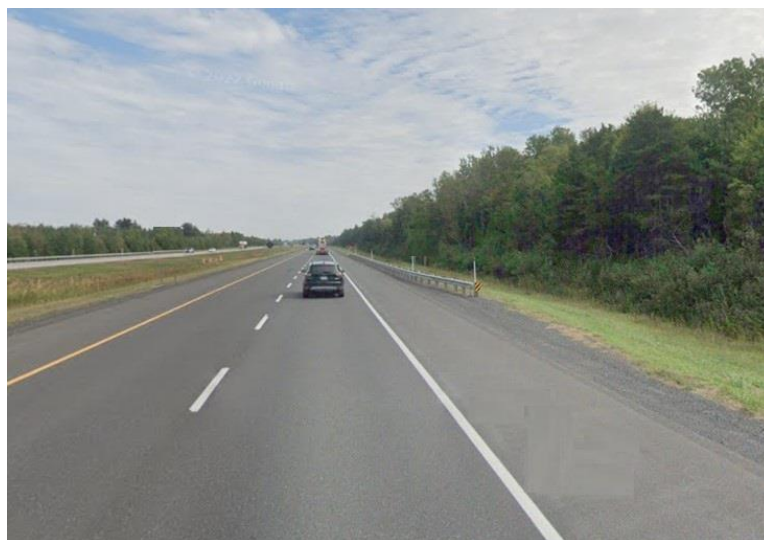
Fig. 3 - Photographie de la portion de l'autoroute 20 en direction est où est survenu l'accident
Source : Google Maps

La section de l'autoroute est rectiligne sur plus de 800 m jusqu'à l'endroit de l'accident. Au moment de l'accident, la température est estimée à 8° C. Le temps est pluvieux. La chaussée est mouillée et la noirceur est tombée.

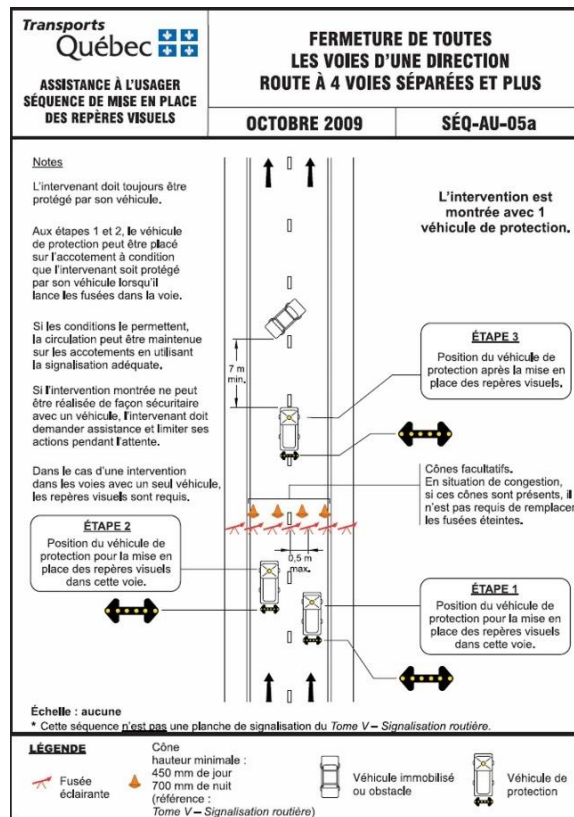
Fig. 15 - Séquence de mise en place de repères visuels
Source : MTMD

Selon les séquences proposées, la séquence dont le numéro est : SÉQ-AU-05a - Fermeture de toutes les voies d'une direction de route à quatre voies séparées et plus, datée d'octobre 2009 est applicable pour un événement similaire à celui qui est survenu le 22 octobre 2023. Cette dernière est reproduite ci-dessous.

Selon les notes qui apparaissent sur cette séquence, la circulation peut être maintenue sur les accotements en utilisant la signalisation adéquate si les conditions le permettent. Si l'intervention montrée sur cette séquence ne peut être réalisée de façon sécuritaire avec un véhicule, le surveillant doit demander de l'assistance et limiter ses actions pendant l'attente.

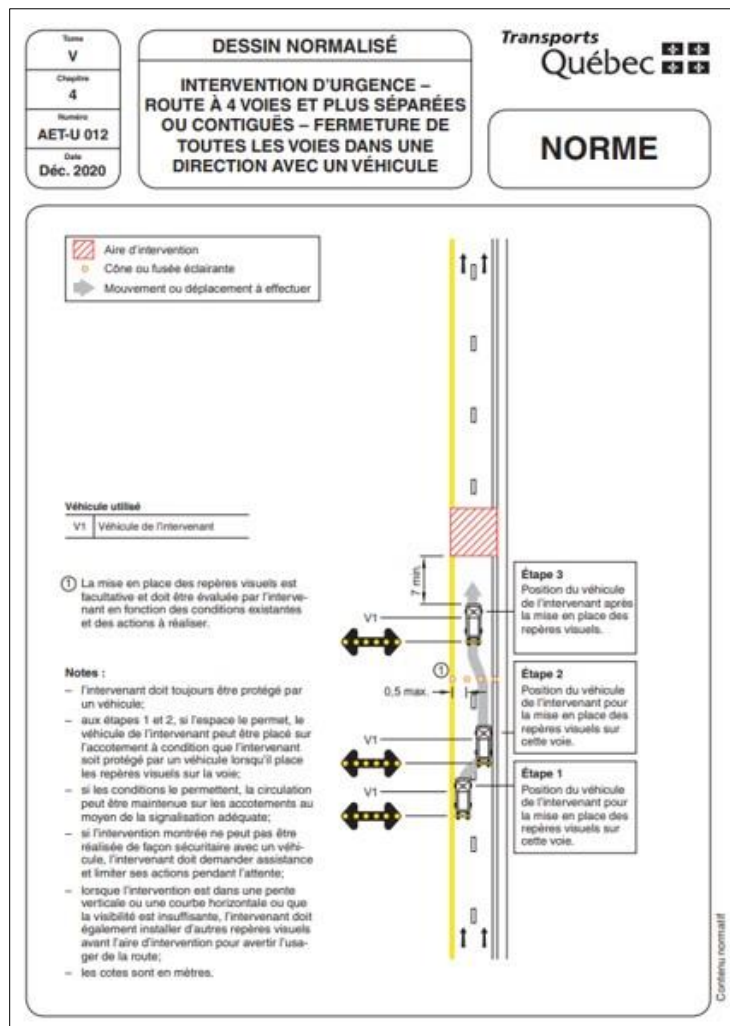
Fig. 17 - Dessin normalisé AET-U 012

Selon ces dessins normalisés, quatre d'entre eux portent sur une intervention d'urgence sur une route à quatre voies séparées dont l'accotement de droite, la voie de droite ou les deux voies de circulation doivent être fermées compte tenu de la situation qui s'y présente. Pour la fermeture des deux voies de circulation dans la même direction avec un seul véhicule, ce qui correspond à l'événement du 22 octobre 2023, le dessin normalisé applicable est le AET-U 012 représenté ci-dessous.

Selon les notes qui apparaissent sur cette séquence, la circulation peut être maintenue sur les accotements en utilisant la signalisation adéquate si les conditions le permettent. Si l'intervention montrée sur cette séquence ne peut être réalisée de façon sécuritaire avec un seul véhicule, le surveillant doit demander de l'assistance et limiter ses actions pendant l'attente.

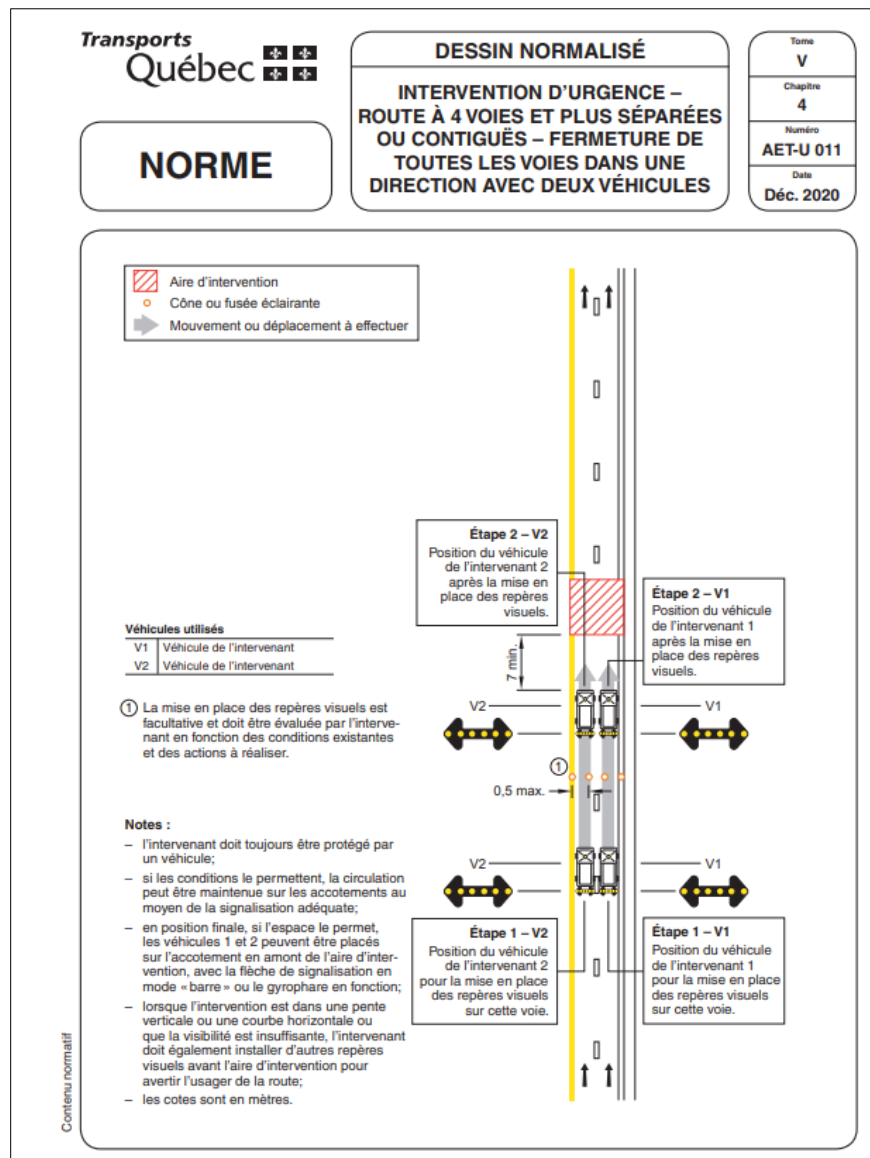
Fig. 18 - Dessin normalisé AET-U 011

Lorsque deux véhicules sont utilisés pour fermer les deux voies de circulation, le dessin normalisé AET-U 011 représenté ci-dessous doit être appliqué.
