**EN004429****RAPPORT D'ENQUÊTE**

**Accident ayant causé la mort d'un travailleur de l'entreprise  
Airsolid inc., survenu le 22 juin 2024 à Varennes**

**Service de la prévention-inspection – Rive-Sud**

**Date du rapport : 29 janvier 2025**

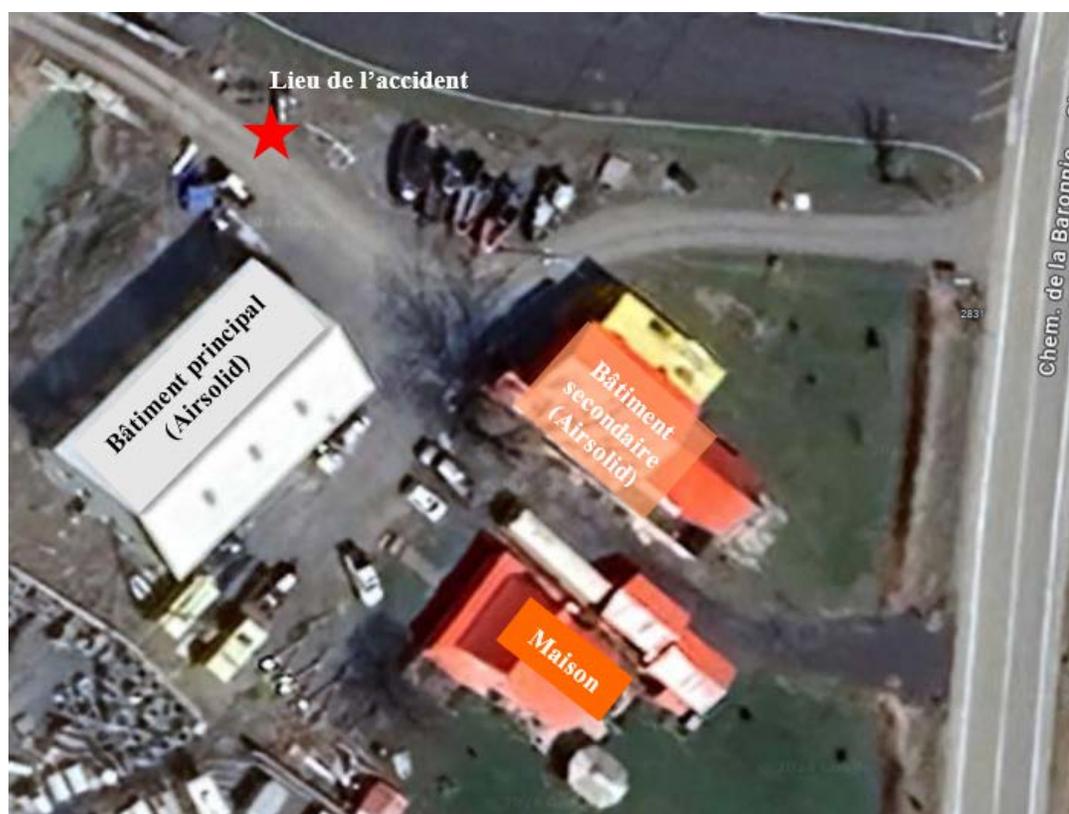
Fig. 2 : *Lieu de l'accident*

L'accident survient sur la chaussée du stationnement, devant l'établissement principal de l'entreprise Airsolid inc.

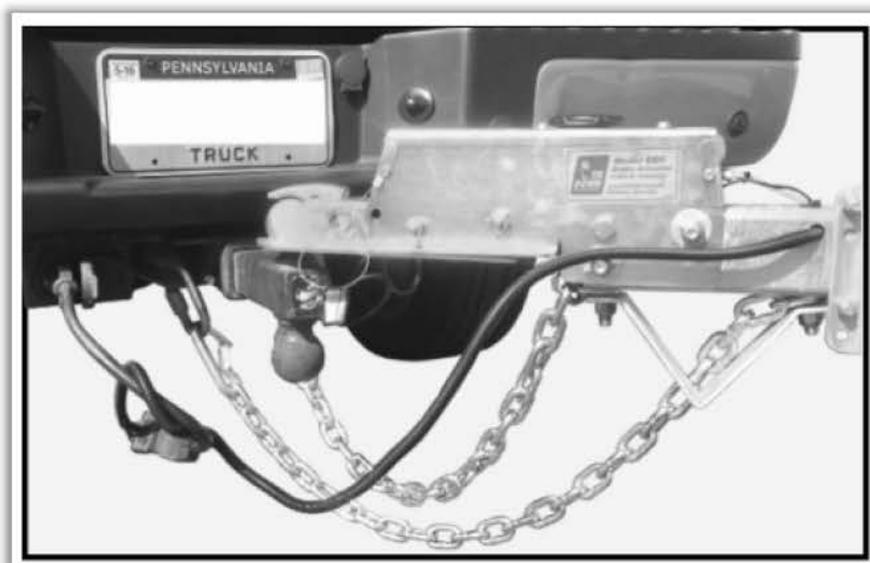
Fig. 16 : *Exemple d'attache sécuritaire sur un véhicule routier*  
Source : Load Rite Trailers inc.

Le 22 juin 2024, lors de l'utilisation du chariot élévateur, il n'y a pas d'endroit prévu sur les bras de fourche pour attacher les chaînes de sécurité et celles-ci n'ont pas la longueur requise pour se rendre au tablier de fourche.

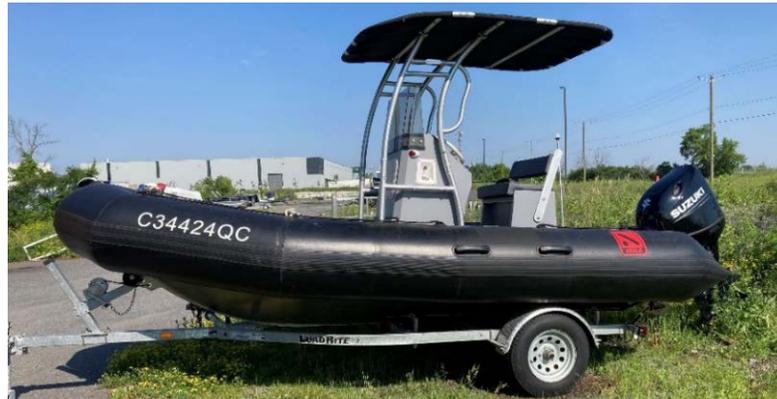
Fig. 18 : Bateau remorqué au moment de l'accident  
Source : CNESST

Le bateau remorqué au moment de l'accident est un bateau pneumatique, modèle Airsolid 19, numéro de série Q6J60110D023, fabriqué par l'entreprise Airsolid inc. Il a un poids d'environ 612 kg (1 350 lb), comprenant le moteur.

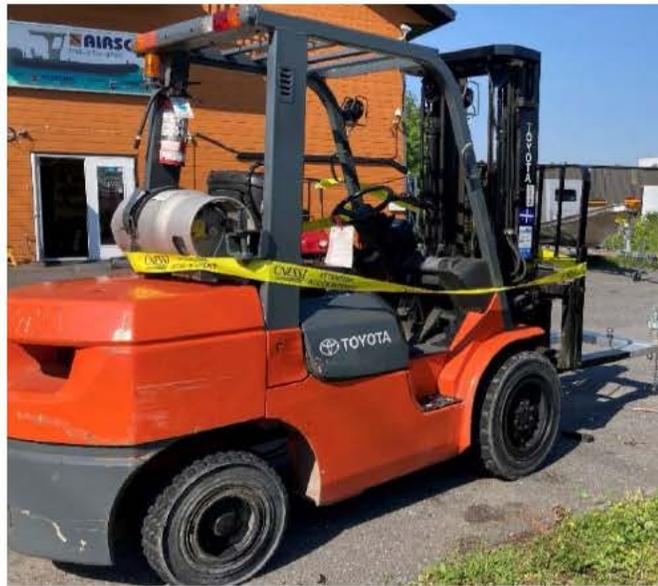
Fig. 20 : *Chariot élévateur utilisé lors de l'accident*  
Source : CNESST

Le chariot élévateur est de marque Toyota, modèle 7FGU32 et porte le numéro de série 66357. Il a un poids d'environ 4 830 kg (10 650 lb) et il est alimenté au propane.

Il a été acheté usagé le 9 février 2023 de la compagnie Réparalift. Il compte 8 667 heures d'utilisation au moment de l'achat et 8 763 heures d'utilisation au moment de l'accident.

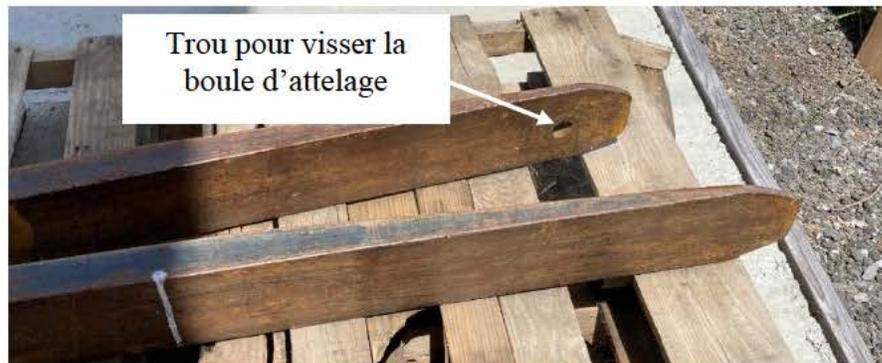
Fig. 22 : Anciens bras de fourche remisés sur une palette  
Source : CNESST

Avant juin 2024, la boule d'attelage était vissée directement sur l'un des bras de fourche, car un trou était présent dans l'un d'eux. Cette modification à l'un des bras de fourche et cette méthode de remorquage n'étaient pas attestées par un ingénieur.

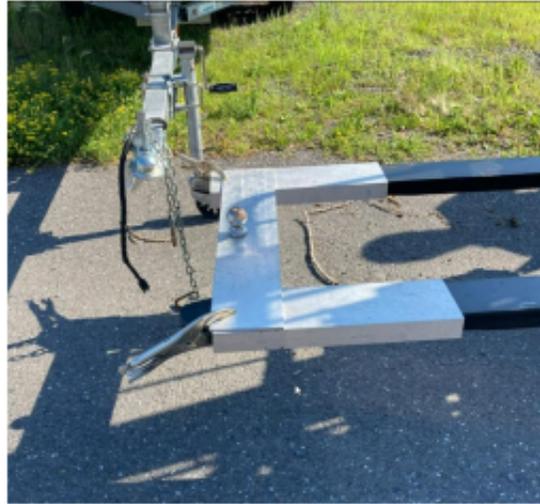
Figure 3: Accessoire de remorquage et partie de la remorque

- L'accessoire de remorquage était maintenu sur les fourches du chariot élévateur à l'aide de deux pinces étau (vise grip);
- Le levier de verrouillage de la tête d'attelage de la remorque n'était pas actif lors de l'accident;
- La vidéo montre que la remorque de bateau s'est désengagée de l'accessoire de remorquage alors que le chariot reculait en tournant;
- La boule d'attelage est de 2 pouces (50.8mm) de diamètre.

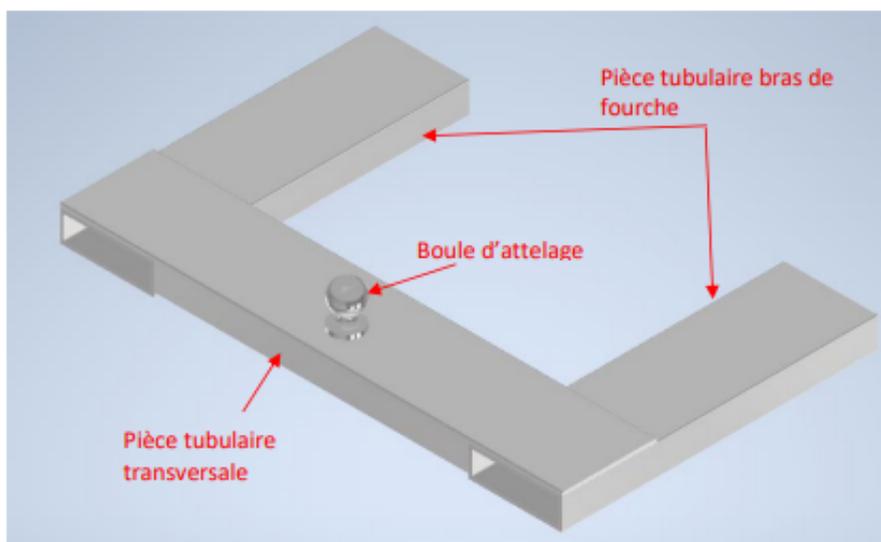
Figure 5: Composants du sous-ensemble de l'accessoire de remorquage

Note : Les mesures ont été prises avec un ruban à mesurer et sont sujettes à une marge d'erreur non évaluée. Il est possible que le résultat de l'analyse théorique diffère un peu de la pratique.
