EN004430**RAPPORT D'ENQUÊTE**

**Accident ayant causé la mort d'une travailleuse de l'entreprise
9278-4859 Québec inc., survenu le 25 juin 2024 sur un chantier
de construction, situé au [REDACTED] à Morin-Heights.**

Service de la prévention-inspection – Laurentides

Date du rapport : 15/01/2025

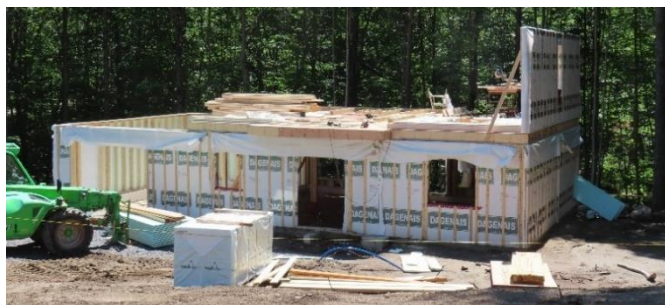
Fig. 3 - [REDACTED]
Source : CNESST

Le chantier de construction est situé au [REDACTED] à Morin-Heights. Il s'agit d'un chantier de construction d'une maison neuve de deux étages comprenant un garage adjacent. Le plancher du 2^e étage de la maison est construit et les travaux sont effectués à partir de ce dernier.
