EN004436**RAPPORT D'ENQUÊTE**

**Accident ayant causé la mort d'un travailleur de l'entreprise
Taillage de haies Sherbrooke inc., survenu le 3 juillet 2024
au [REDACTED] à Sherbrooke**

Date du rapport : 28 mars 2025

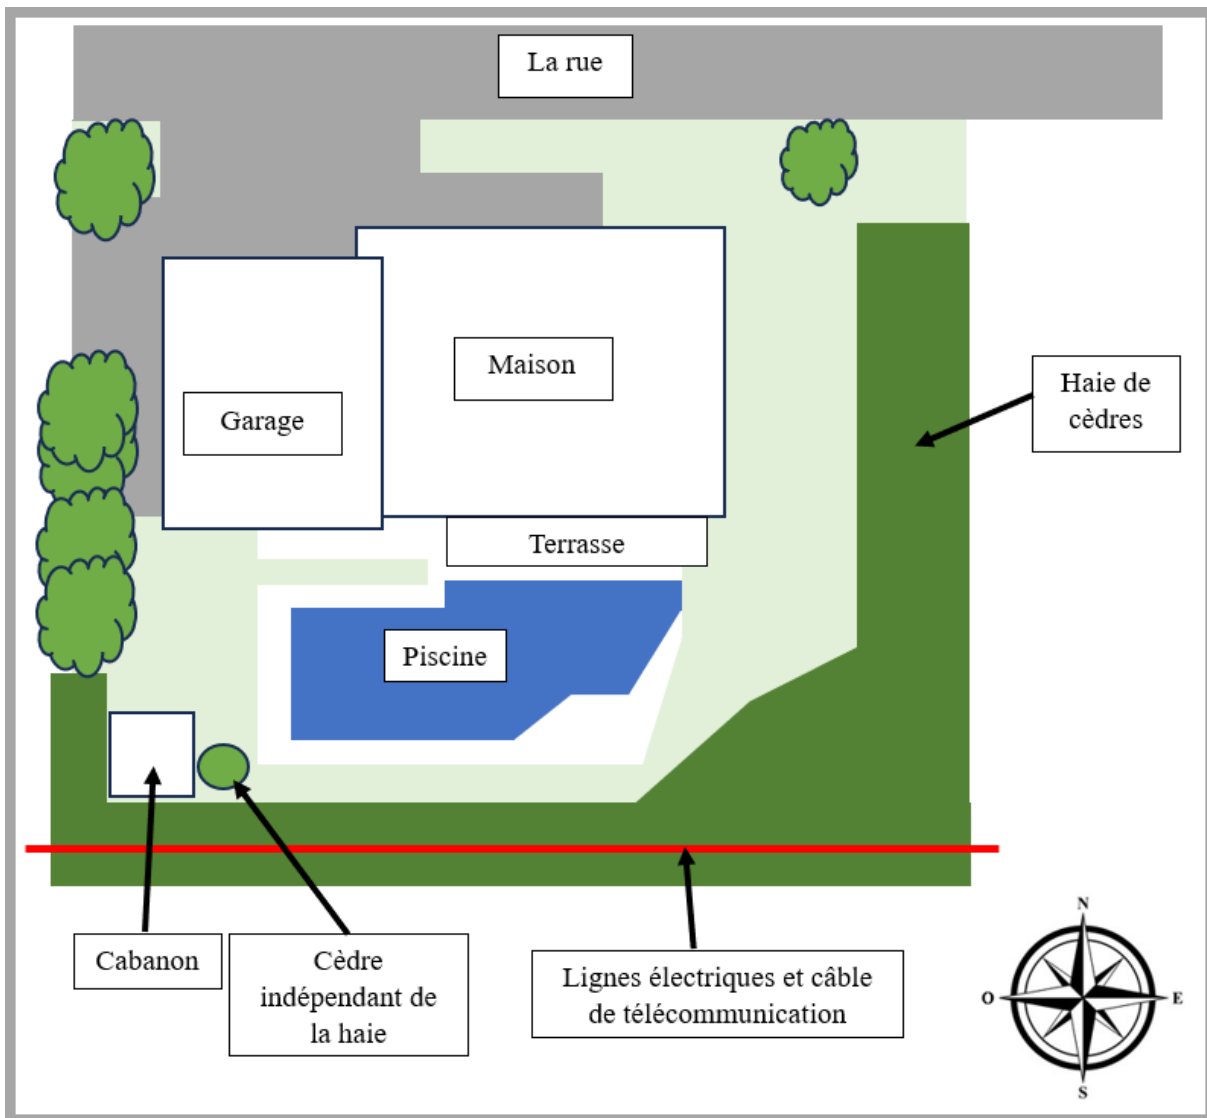
Une haie de cèdres ceinture la partie arrière du terrain. L'accès à la cour est possible à l'est ou à l'ouest de la résidence. La zone arrière comporte une piscine située à environ 3,3 m de la haie de cèdres, du côté sud. Dans le coin sud-ouest de la cour se trouve un cabanon mesurant 3,7 m de longueur, 3,1 m de largeur et 8,5 m de hauteur. Un cèdre indépendant de la haie est situé à côté du cabanon et mesure environ 1 m de diamètre et 7 m de hauteur (figure 2).

Fig. 2 - Vue en plan, non à l'échelle, du lieu de l'accident
Source : CNESST

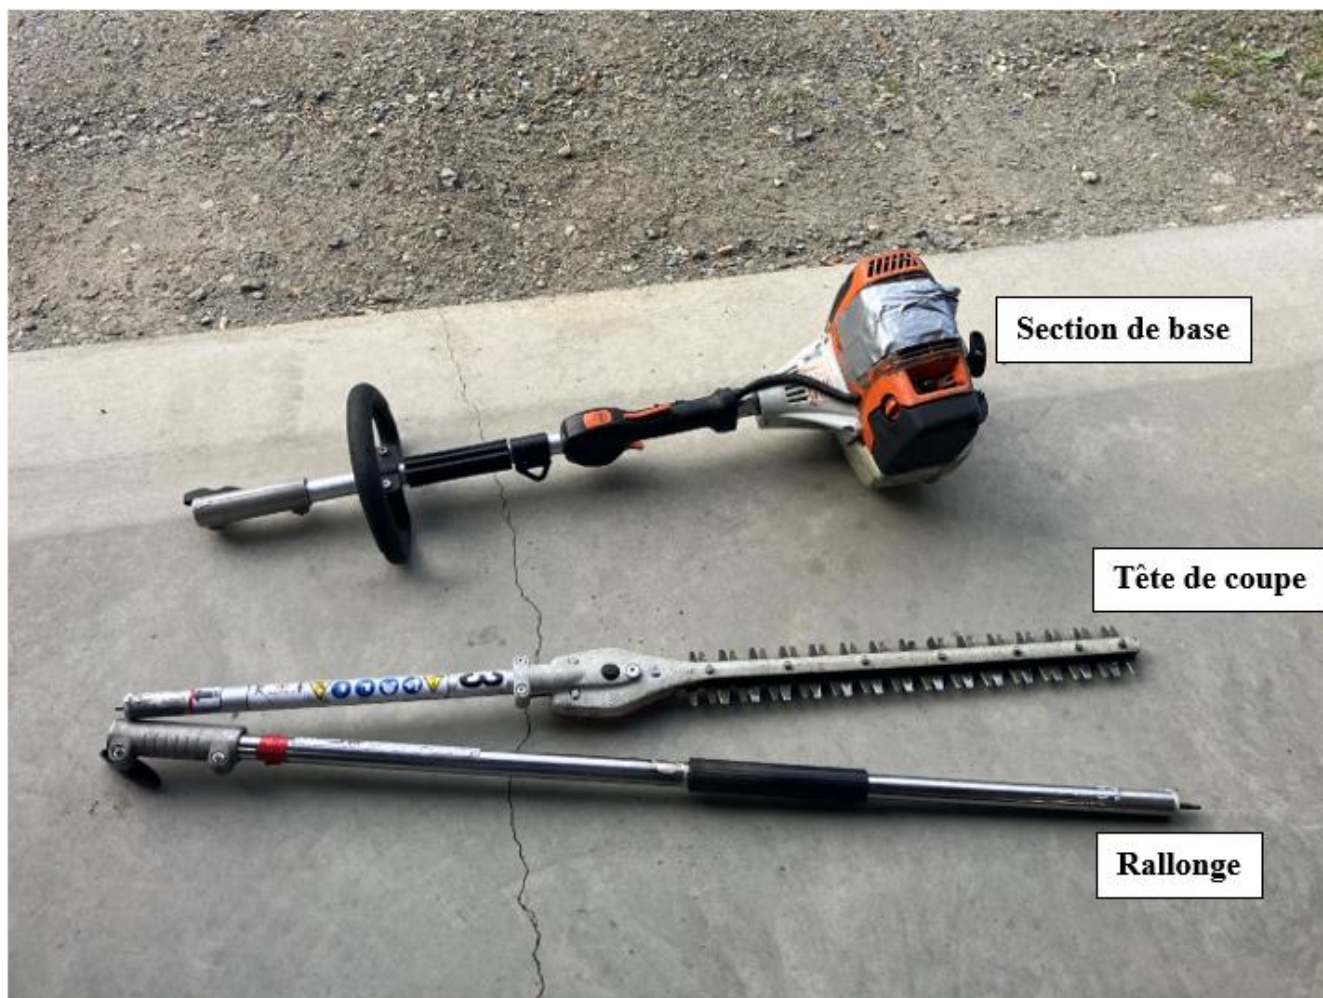
Il est constitué de deux sections métalliques, soit la tête de coupe ainsi que la section de base raccordée à la poignée circulaire et au bloc moteur. Une ou deux rallonges peuvent être ajoutées à ces deux sections pour augmenter la portée de l'outil.

Le bloc moteur est à combustion interne et est doté d'un réservoir d'essence. La section de base mesure, au total, 0,94 m.

Fig. 5 - Sections du taille-haie

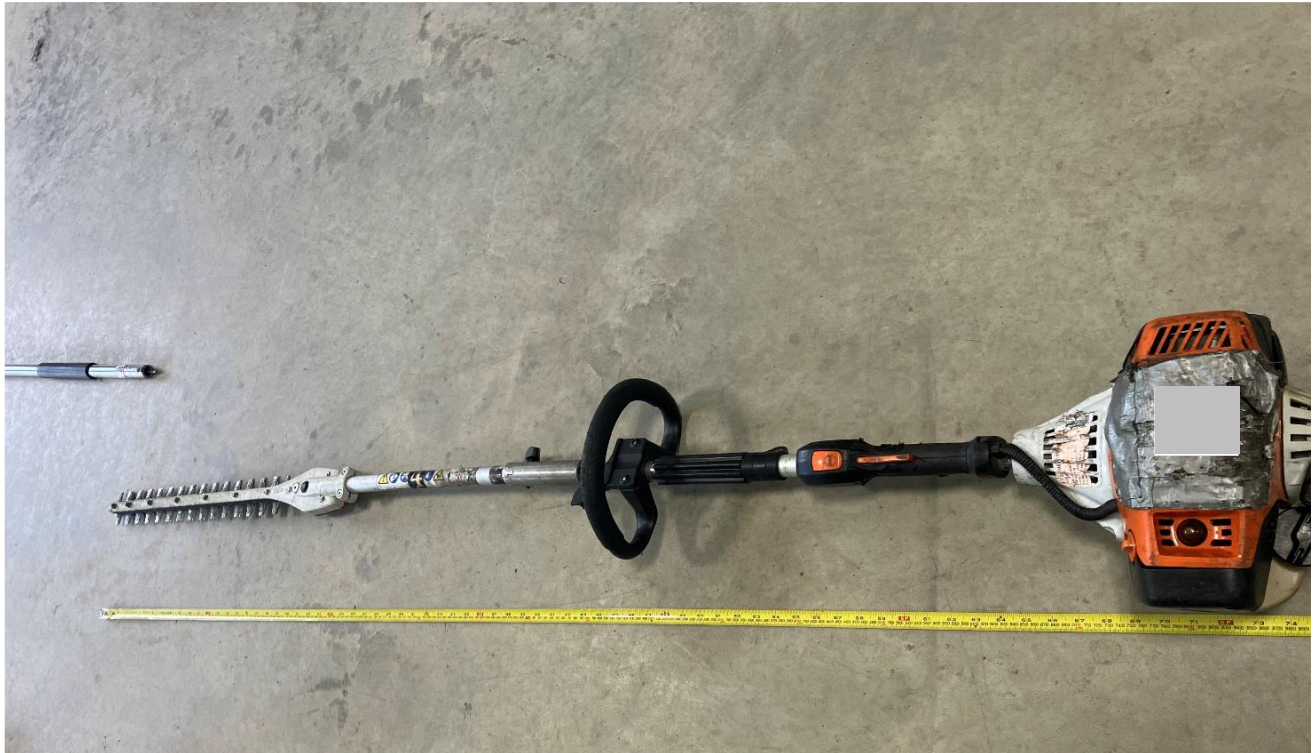
Une fois les deux sections assemblées, le taille-haie mesure 2,34 m et pèse 4,4 kg. Le bloc moteur ainsi que la tête de coupe sont identifiés par l'employeur à l'aide d'un numéro. Chaque travailleur a un numéro attribué. Au moment de l'accident, il n'est pas possible d'identifier le bloc moteur, la tête de coupe et la rallonge impliqués dans l'accident, puisque les travailleurs peuvent échanger les outils et accessoires par souci d'efficacité. De plus, la scène de l'accident n'est pas demeurée inchangée avant l'arrivée des inspecteurs de la CNESST. Le travailleur accidenté utilise habituellement le bloc moteur n° [] (figure 7).

Fig. 7 - Taille-haie de marque STIHL, modèle KM 131
Source : CNESST

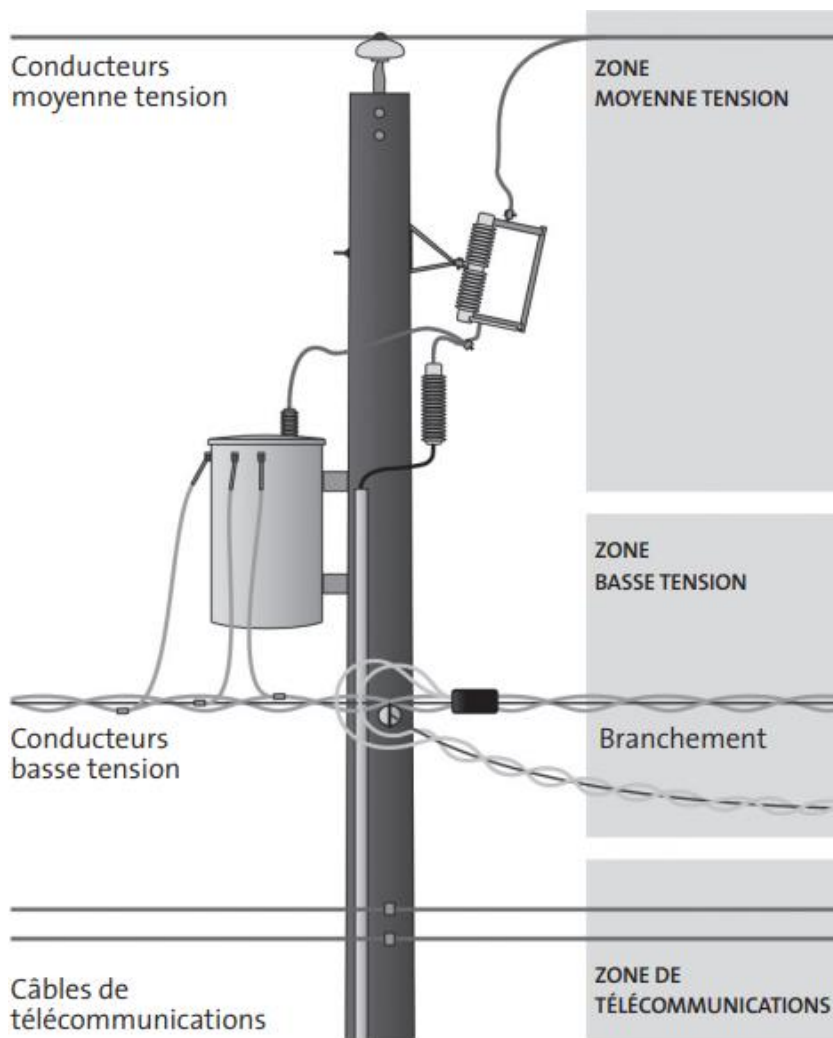
de protection, mais celle-ci peut être endommagée. Il faut donc éviter tout contact avec ces lignes électriques.

Les câbles de télécommunications sont situés sous la ligne électrique basse tension et ne présentent aucun risque électrique lors d'un contact.

Fig. 12 - Schéma de la position des lignes électriques dans un réseau de distribution
