EN004437**RAPPORT D'ENQUÊTE**

**Accident ayant causé la mort d'un travailleur de l'entreprise
9300-4901 Québec inc. (Mckinnon Multi-Services)
le 9 juillet 2024 sur un chantier de construction
d'un développement résidentiel au nord
de la rue du Villonet à Québec.**

Service de la prévention-inspection – Capitale-Nationale

Date du rapport : 31 mars 2025

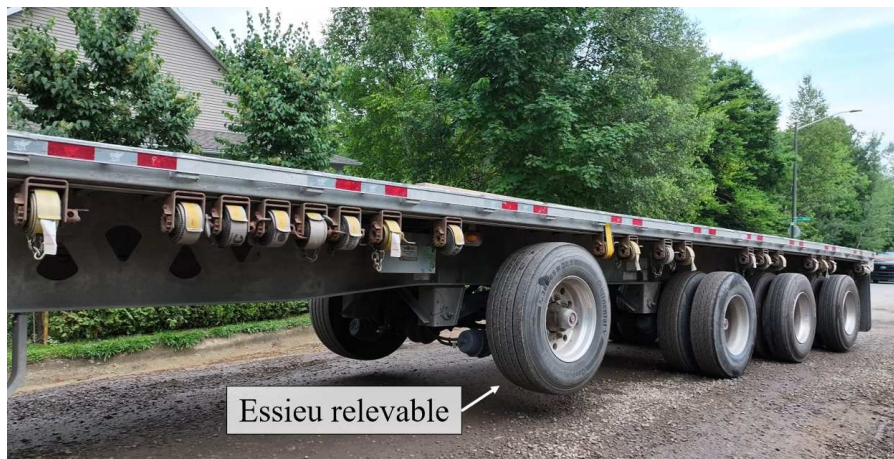
Fig. 19 – *Essieu relevable de la semi-remorque*

La semi-remorque possède trois essieux arrière et un essieu relevable.

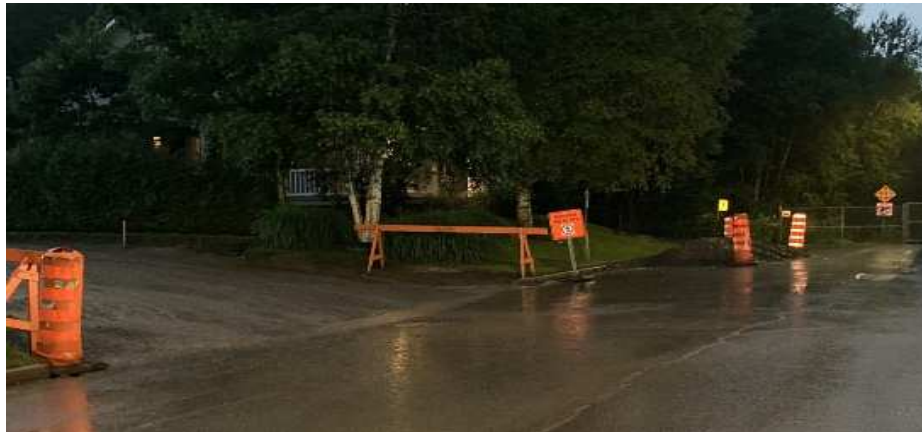
Fig. 26 – Signalisation à la sortie du chantier sur la rue du Villonet
Source : CNESST

À l'intersection des rues du Villonet et de l'Avernet, une signalisation temporaire est en place, soit des panneaux indiquant la présence d'une zone de recul et d'une entrée de camions. La vitesse est aussi réduite à 30 km/h sur la rue du Villonet. Sur le chantier et les rues avoisinantes, il n'y a pas de signalisation indiquant la présence de signaleurs aux intersections.
