**EN004441****RAPPORT D'ENQUÊTE**

**Accident ayant causé la mort d'un travailleur de l'entreprise  
9245-2465 Québec inc. (Transport Mathieu Leblond), survenu le  
3 juin 2024 au 351, route du Moulin à Saint-Alexandre-de-Kamouraska,  
à l'établissement Landry et Associés (planage et rabotage) inc.**

**Service de la prévention-inspection  
Gaspésie-Îles-de-la-Madeleine et Bas-Saint-Laurent**

**Éric Perreault****Date du rapport : 15 avril 2025**

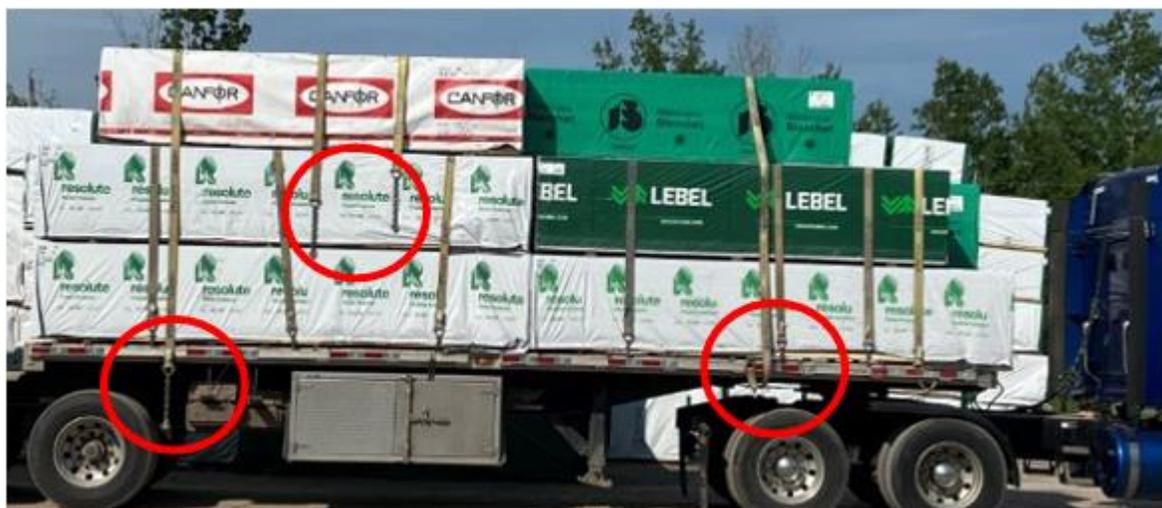
Figure 9 – Appareils d'arrimage en cours d'installation  
Source : CNESST

L'arrimage est réalisé selon le Règlement sur les normes d'arrimage qui se réfère aux exigences de l'article 22 de la Norme 10 du *Code canadien de sécurité pour les transporteurs routiers* (Figure 8 et Figure 9).

- Pour chaque empilement de paquets excédent 1,85 m de hauteur, des appareils d'arrimage supplémentaires retiennent aussi l'étage intermédiaire des paquets ;
- Ensuite des appareils d'arrimage passent par-dessus l'étage supérieur des paquets.

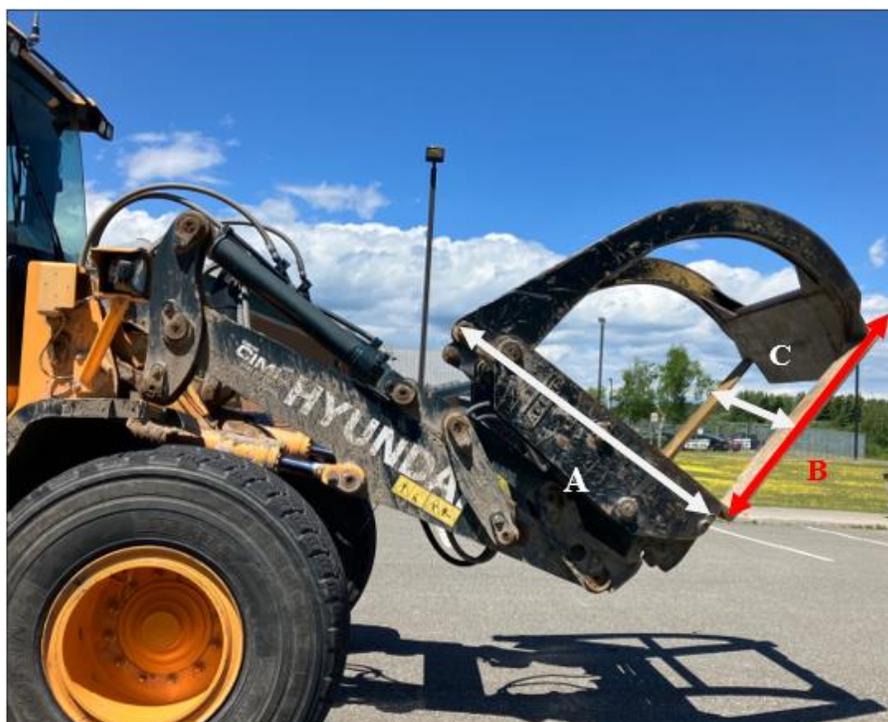
Figure 11 – Accessoire de levage de type grappin à billes avec fourches de la marque VALLÉE  
Source : CNESST

Un grappin combiné de la compagnie VALLÉE est installé de manière permanente sur la chargeuse (Figure 11). Aucune plaque signalétique n'a été observée sur l'accessoire. L'équipement a été acquis avant 2016 et a été installé sur la chargeuse en 2020 à l'établissement.

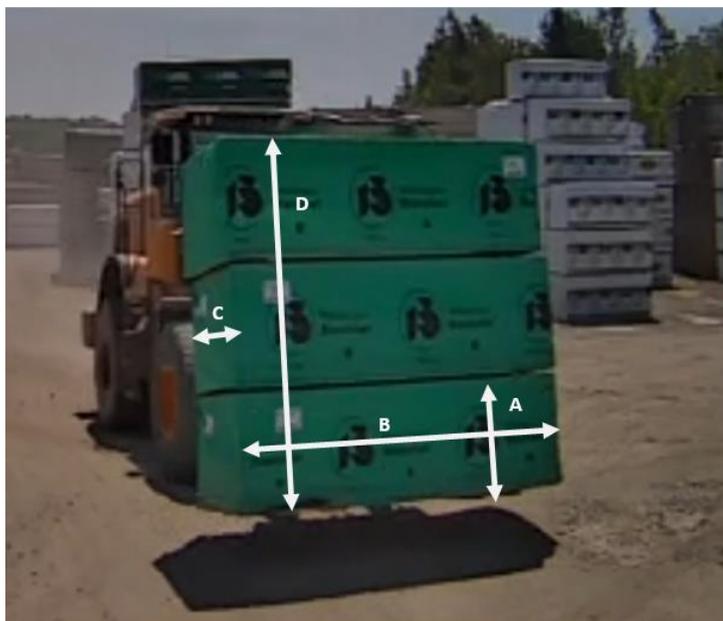
*Figure 15 – Dimensions du chargement*  
Source : CNESST

Lors du visionnement de l'enregistrement de la caméra de bord, il est constaté que, lors de l'accident, il n'y a pas deux, mais trois paquets de planches sur les fourches du grappin combiné (Figure 14).

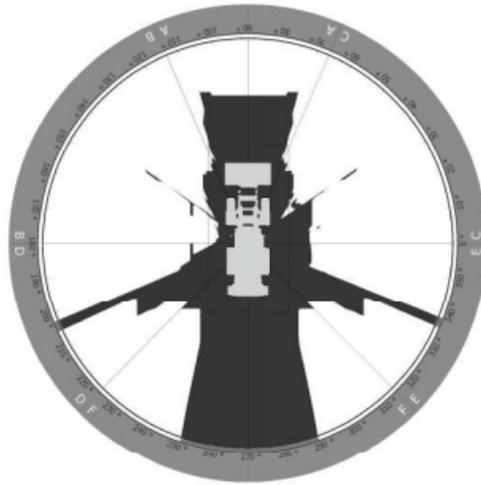
La taille et la configuration de la chargeuse occasionnent des angles morts pour son opérateur en position assise dans la cabine (**ANNEXE E** : Figure 27 et Figure 28).

< Top view of the machine at ground level visibility without use of optional visual aids >

✱ The shaded areas indicate the approximate location of areas with significant restricted visibility. (Radius = 12 m / 34 ft)

There is restricted visibility to the area directly behind the machine with no optional visual aids. Failure to make sure the area is clear could result in serious injury or death. Make sure that the area is clear with the other person on the ground before you start the reverse movement.

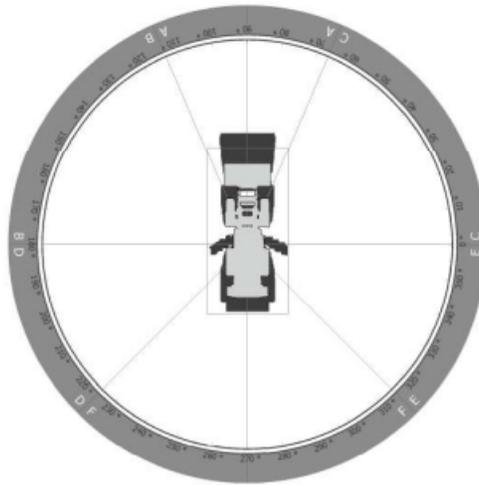
< Top view of the machine at ground level visibility with use of optional visual aids >

✱ The shaded areas indicate the approximate location of areas with significant restricted visibility. (Radius = 12 m / 34 ft)
